Státní hranice Slovenská republika Střelná – Vsetín (mimo) – konverze

SO 08-40-01 Hor. Lideč - st. Hr. SR, úprava ostění Střelenského tunelu

Posouzení zásahu do ostění tunelu

Příloha 1.002

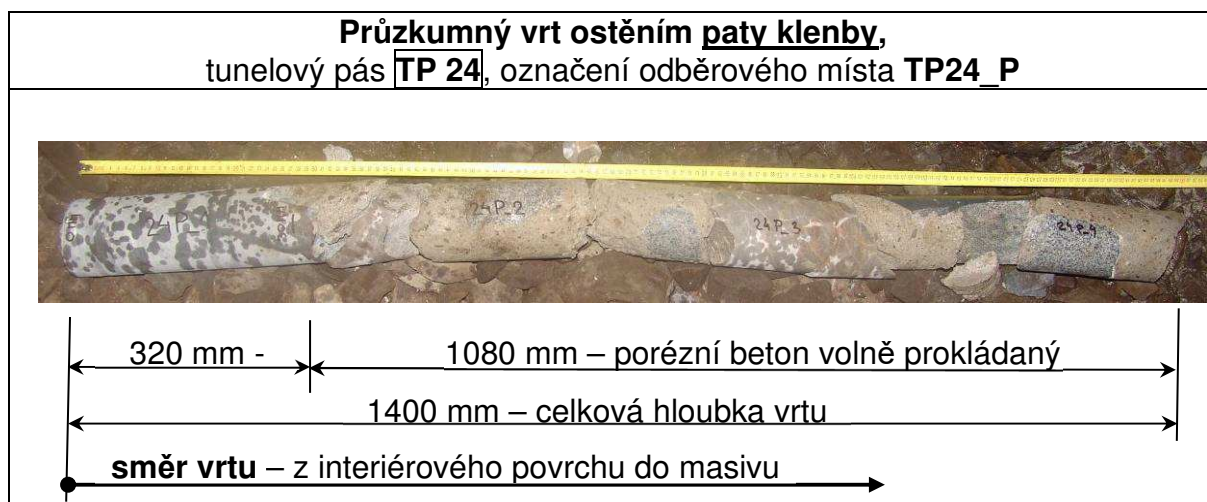
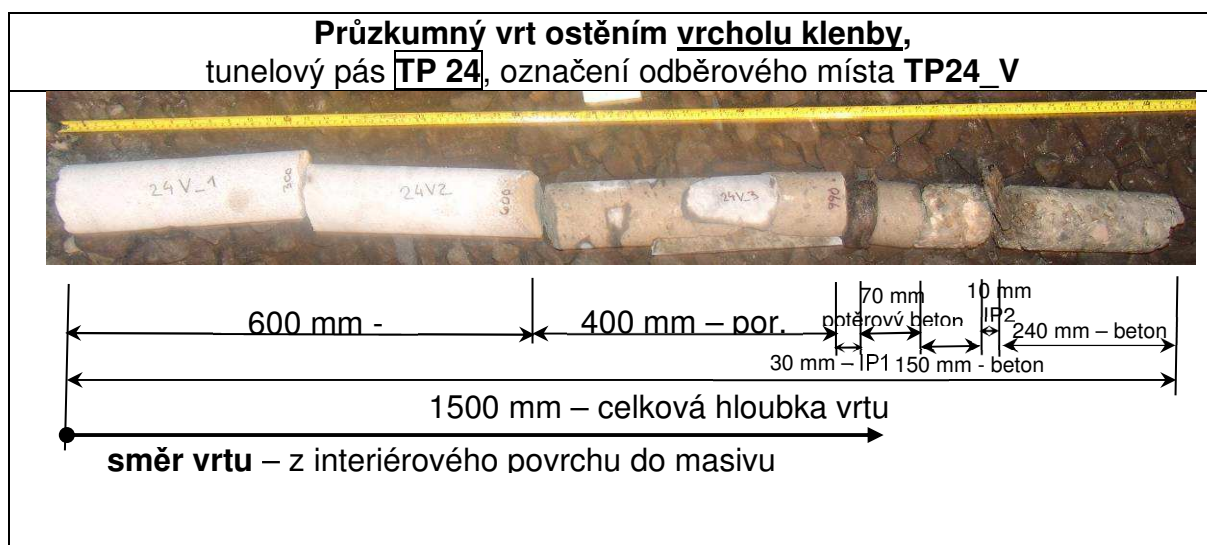
Uvedený předpoklad vycházel z provedeného vrtného průzkumu v r. 2007, VUT Brno, FAST, který obsahoval vyhodnocení čtyř vrtů do ostění v pasech TP10 a TP24, kde byl proveden vždy jeden vrt do vrcholu klenby a jeden vrt v patě klenby (nad opěrou) – viz dokumentace vrtných jader:

Axiom, uvedený v rámečku na předchozí straně, vycházel z nejhoršího vrtu TP 24-P, tedy z vrtu v patě klenby pasu č. TP24, předpokládal tedy tloušťku žulového zdiva klenby 320 mm. V tomtéž TP24 byla ale ve vrcholu ověřena tloušťka žulové klenby 600 mm.

Jádrové vrty v TP10 dokládají v patě klenby i ve vrcholu klenby tloušťku žulové klenby 440 – 450 mm. Tedy odlišné hodnoty, než v TP24.

V čem se oba tunelové pasy (oba přibližně ve třetinách délky tunelu) z hlediska skladby ostění prakticky shodují, je poloha rubové asfaltové izolace, a to v hloubce 1,00 m až 1,10 m za lícem ostění.

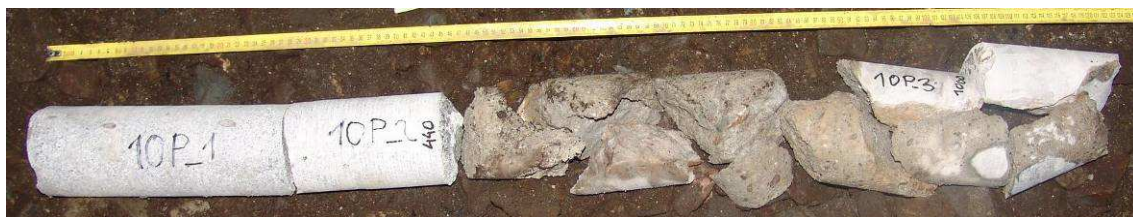
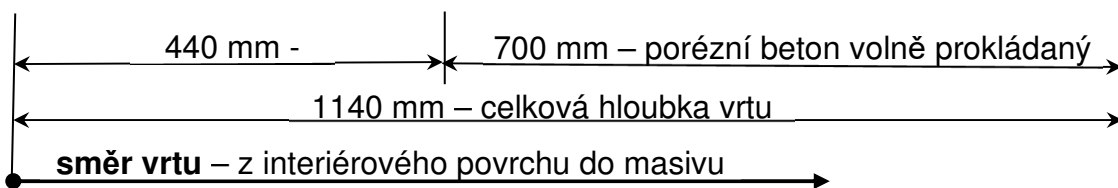
Průzkumný vrt ostěním paty klenby,
tunelový pás **TP 10**, označení odběrového místa **TP10_P**

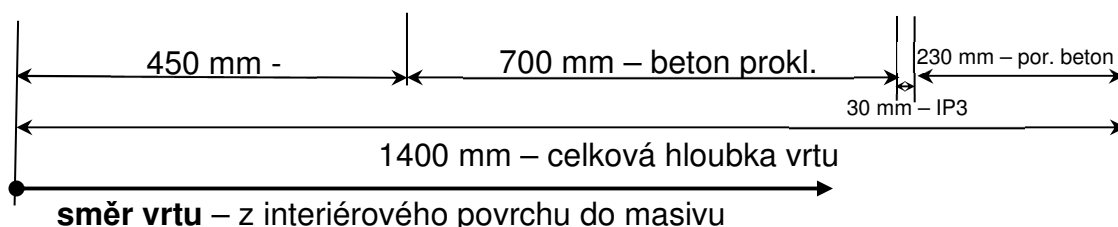
**Průzkumný vrt ostěním vrcholu klenby,**
tunelový pás **TP 10**, označení odběrového místa **TP10_V**

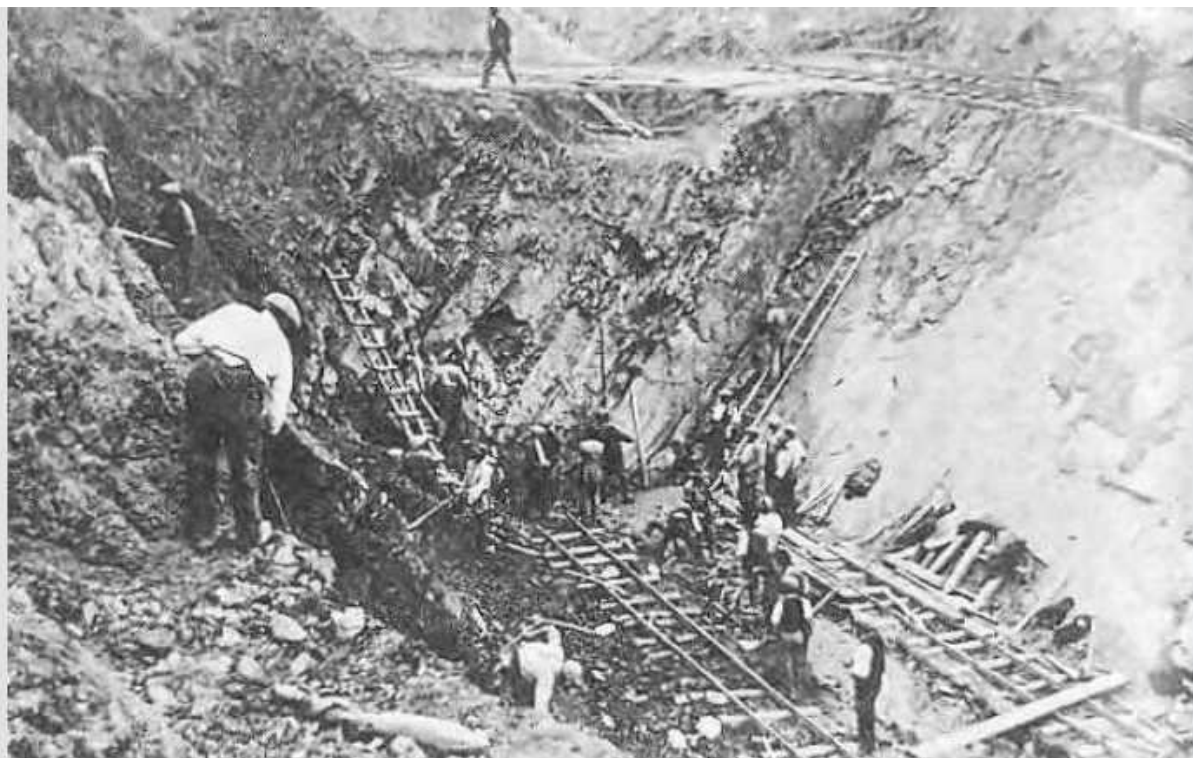
Skladba vrtných jader jednoznačně deklaruje, že tunel byl postaven v otevřené stavební jámě a následně zasypán. Lze nepřímou doložit i fotografií z výstavby:

Stavba tunelu ve Střelné, rok 1935

Z historické odborné literatury i z vlastních zkušeností s jinými tunely lze odvodit tehdejší postup výstavby v r. 1936:

- Po vyhloubení stavební jámy byly vyzděny opěry tunelu s použitím žulových a částečně pískovcových kamenných kvádrů – řádkové zdivo, místy kyklopské zdivo.

- Následně byla na dřevěné skruži vyzděna klenba již výlučně ze žulového řádkového zdiva. Standardně se u kamenných kvádrů tunelových obezdívek, ale i gravitačních opěrných a zárubních zdí, nepracovávala zadní strana, tzn. že jednotlivé kameny řádkového zdiva mohou mít a mají různou „hloubku“.

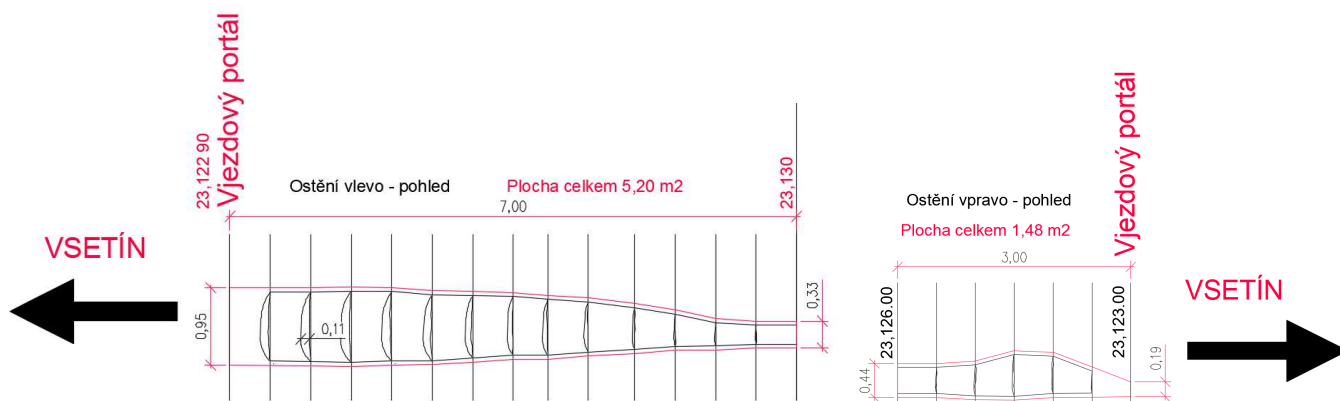
2.1 Úsek č. 1 (vpravo i vlevo)

Dle prostorového vyhodnocení je potřebné odfrézovat dílčí části ostění na šesti úsecích (černě tence je vyznačena plocha a dílčí záměry pro odfrézování dle vyhodnocení skenu, červeně pak požadavek na obrys frézování se zahrnutou bezpečnostní rezervou:

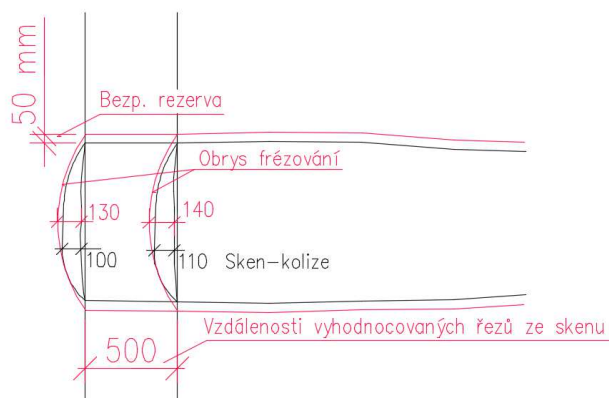
Na ostění budou vyneseny vyhodnocené kolize ze skenu „zaokrouhlené“ na tvar kruhové úseče dle násl. obrázku (zobrazena nejhorší kolize = max. zásah do ostění u vjezdového portálu) po vzdálenostech 500 mm a takto bude ostění ručně frézováno. Podrobněji viz technická zpráva.

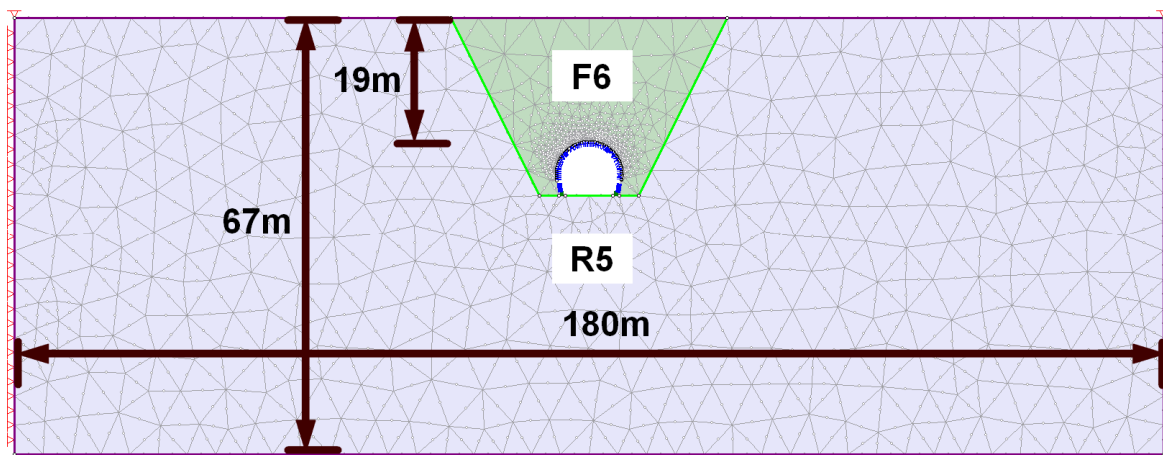
Model představuje blok horniny o šířce 180 m centrováný na osu tunelu. V modelu bylo konzervativně uvažováno maximální nadloží, tj. 19 m.

Okrajové podmínky byly pro boční okraje a spodní okraj modelu nastaveny jako pevné, tj. neumožňující vodorovný ani svislý posun.

Obrázek 1 Geometrie modelu

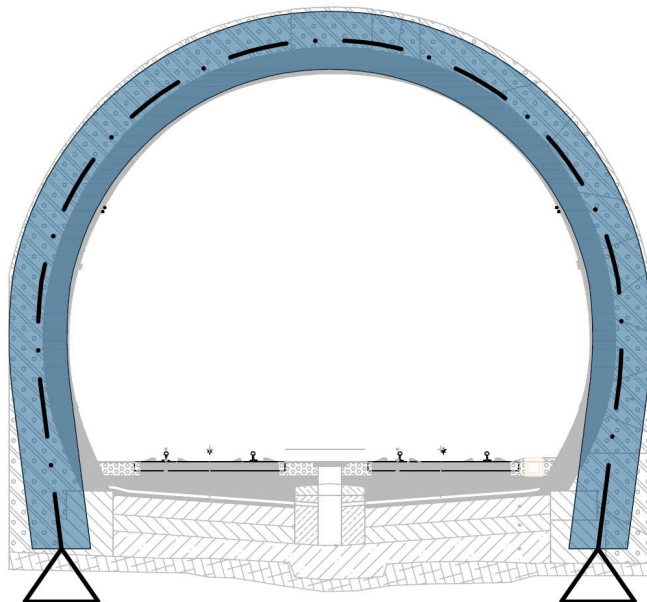
Statický model ostění tunelu představuje zakřivený nosník uložený na kloubových podporách. Střednice prutu se shodná se střednicí skutečného ostění. Tloušťka prutu je po celé délce konstantní. Porovnání statického modelu a vzorového příčného řezu je uvedeno na Obrázek 2.

Obrázek 2 Porovnání vzorového příčného řezu a statického modelu

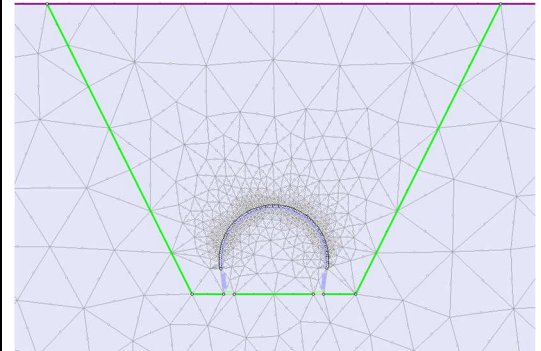
<p>Fáze 1</p> <ul style="list-style-type: none"> Počáteční podmínky, geostatická primární napjatost (tzv. K0 podmínky)

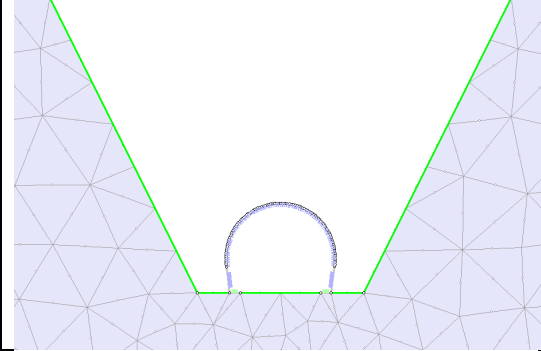
<p>Fáze 2</p> <ul style="list-style-type: none"> Provedení výkopu

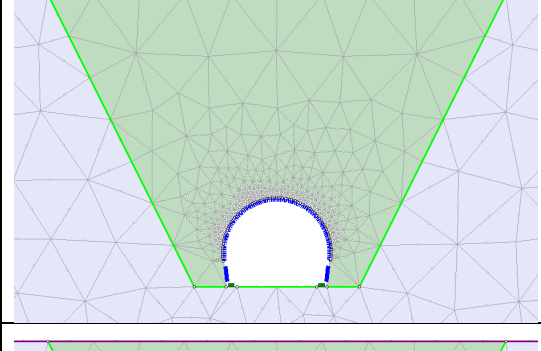
<p>Fáze 3</p> <ul style="list-style-type: none"> Zásyp a aktivace ostění tloušťky 1000 mm

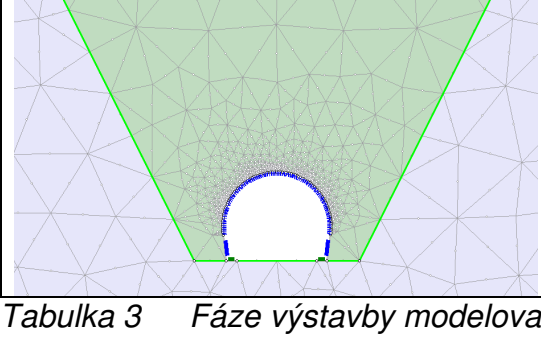
<p>Fáze 4</p> <ul style="list-style-type: none"> Redukce tloušťky ostění na 850 mm

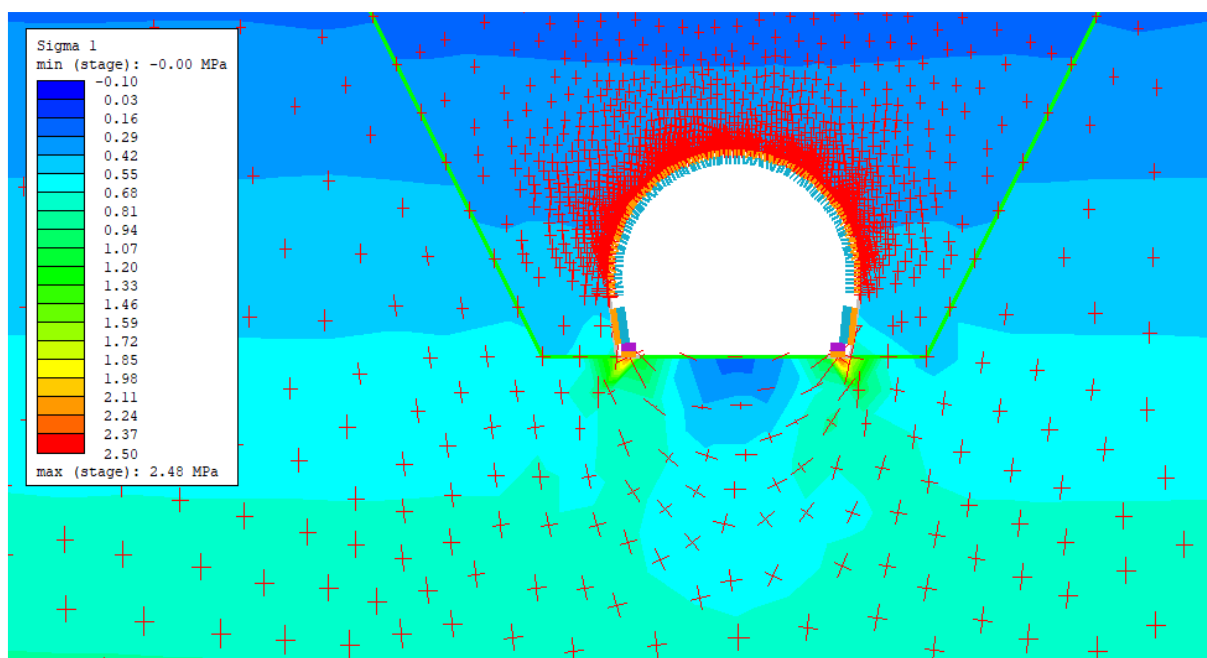
Druhá podmínka byla splněna taktéž. *Obrázek 3* ukazuje typické dráhy hlavních napětí pro okolí hloubeného tunelu.

Obrázek 3 Hlavní napětí σ_1 a dráhy napětí – Fáze 4 – nový stav

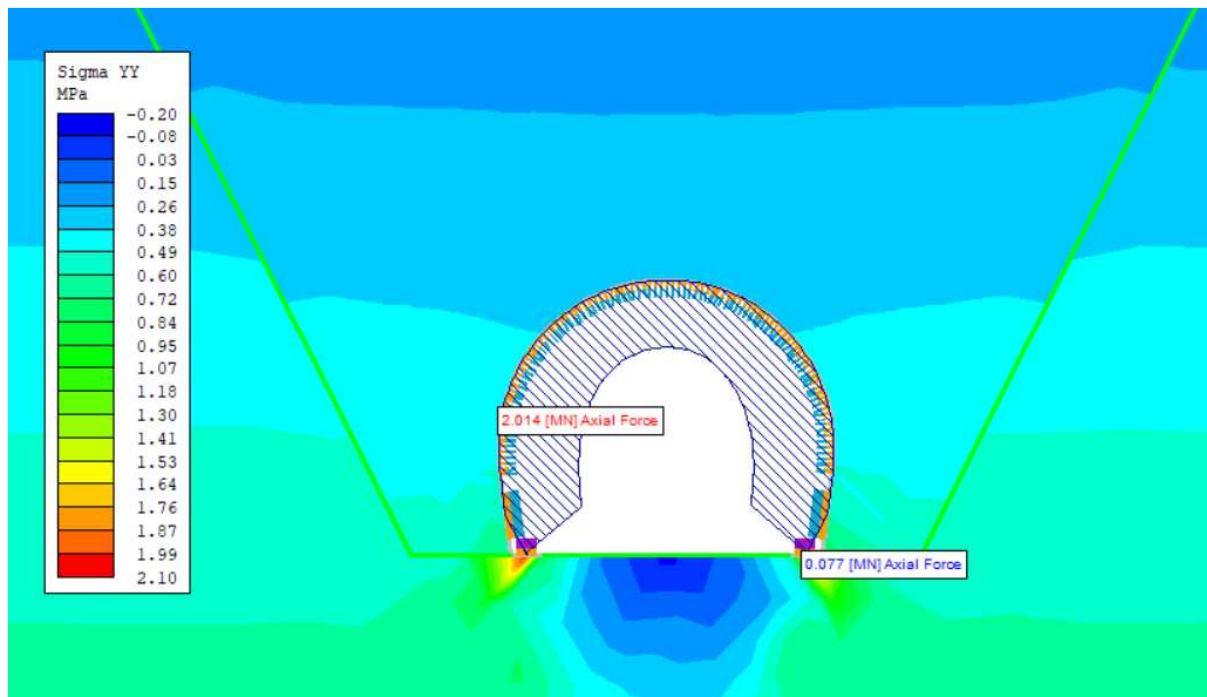
Obrázek 4 Vertikální napětí σ_{yy} a průběh normálových sil – Fáze 3 – STÁVAJÍCÍ STAV

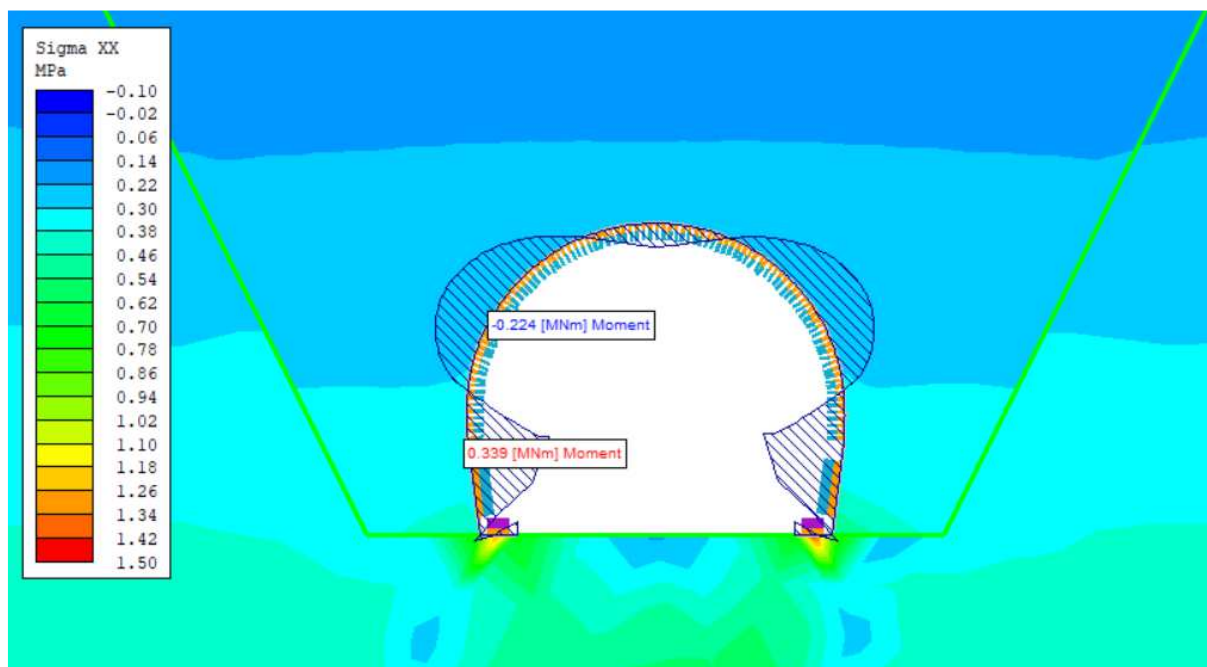
Obrázek 5 Horizontální napětí σ_{xx} a průběh ohybových momentů – Fáze 3 – STÁVAJÍCÍ STAV

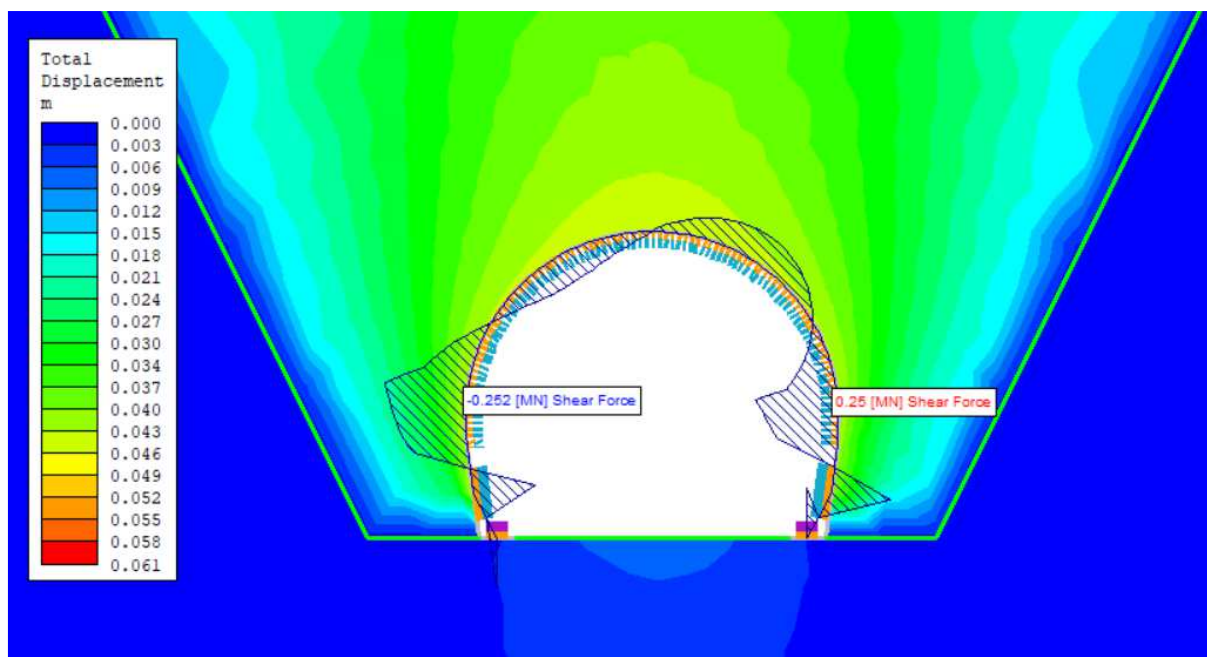
Obrázek 6 Celková deformace a průběh posouvajících sil – Fáze 3 – STÁVAJÍCÍ STAV

První podmínka byla splněna. Maximální vypočtené deformace ve výpočetní fázi 3 (stávající stav) dosahují 40 mm, což odpovídá reálnému chování konstrukce a dokazuje že byly použity vhodné vstupní parametry.

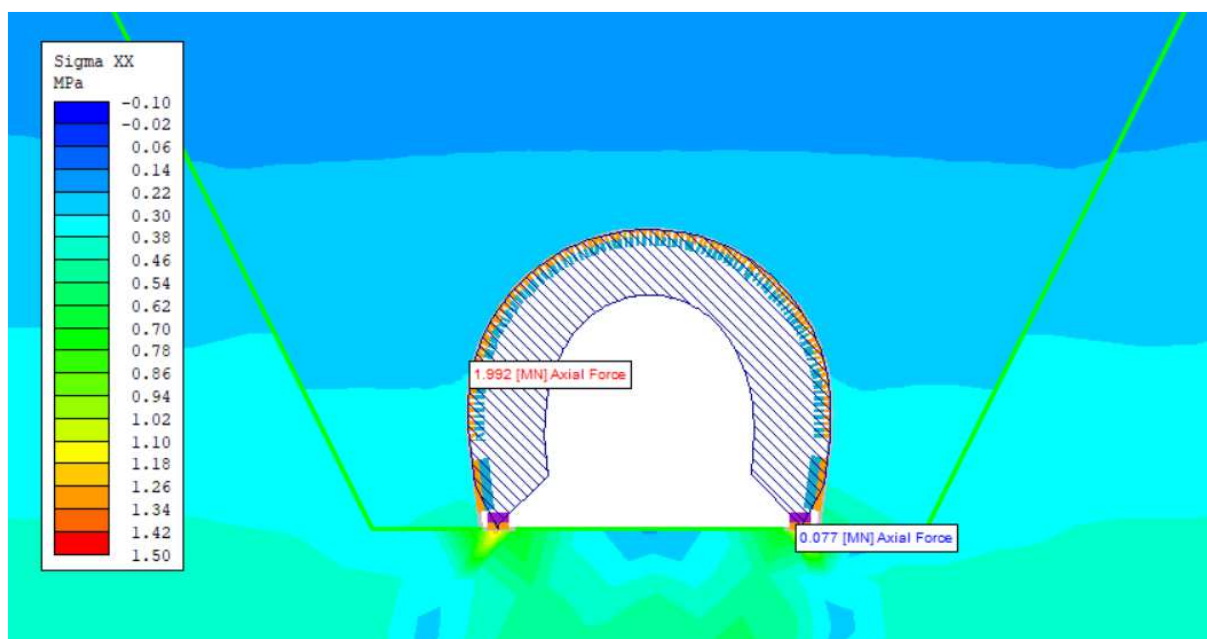
Obrázek 7 Vertikální napětí σ_{yy} a průběh normálových sil – Fáze 4 – NOVÝ STAV

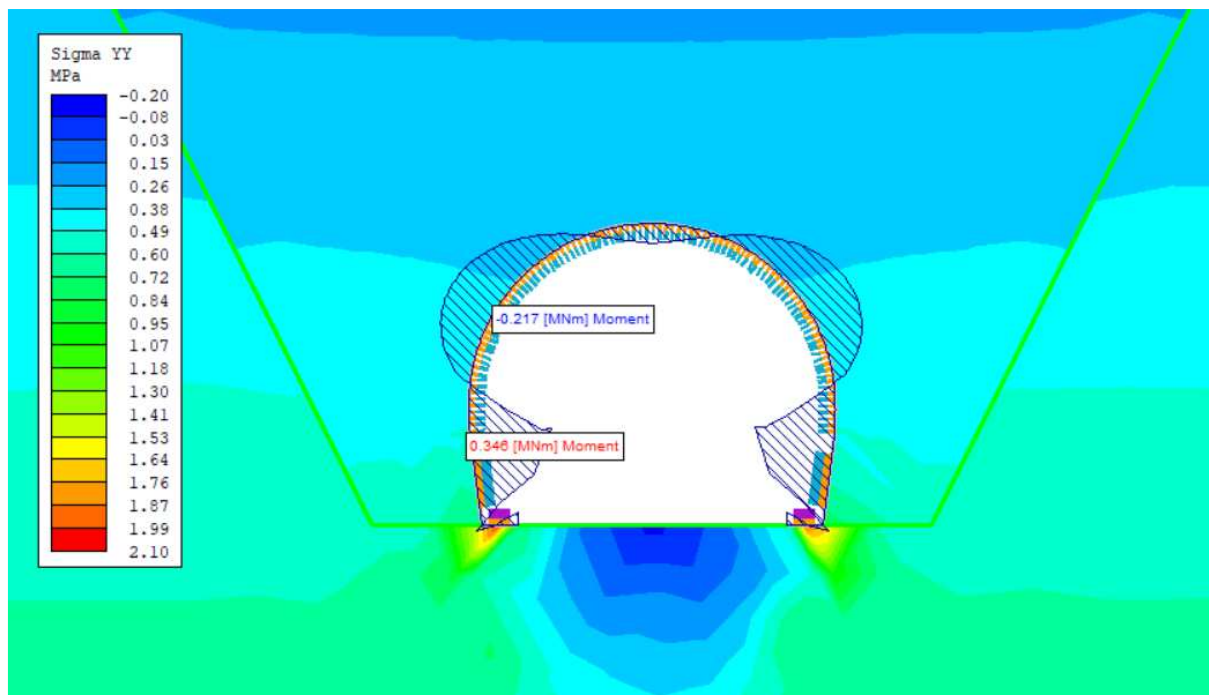
Obrázek 8 Horizontální napětí σ_{xx} a průběh ohybových momentů – Fáze 3 – NOVÝ STAV

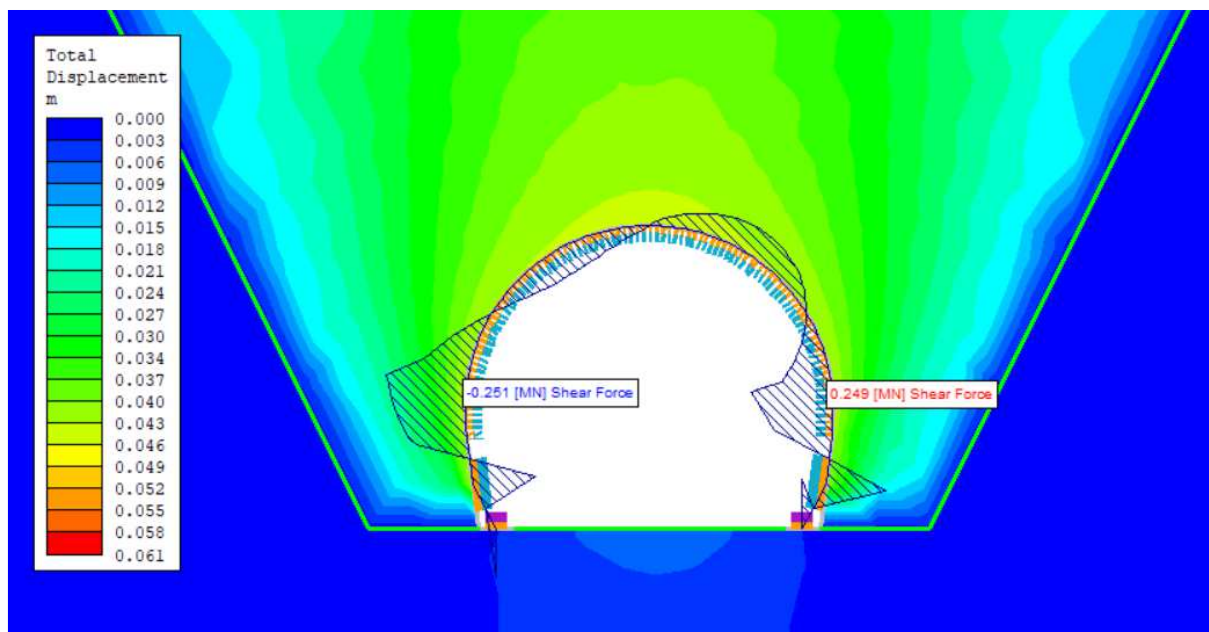
Obrázek 9 Celková deformace a průběh posouvajících sil – Fáze 3 – STÁVAJÍCÍ STAV

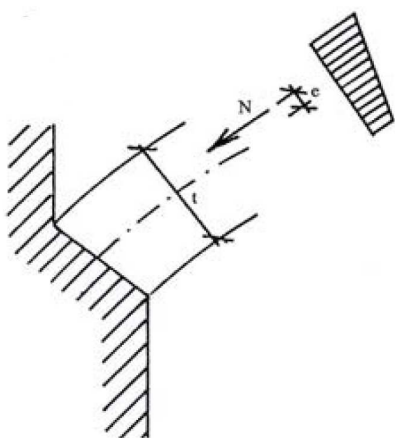
$$\sigma_H = -\frac{N}{A} - \frac{N \cdot e}{W}$$

$$\sigma_D = -\frac{N}{A} + \frac{N \cdot e}{W}$$

Obrázek 10 Průběh normálových napětí na průřezu klenby

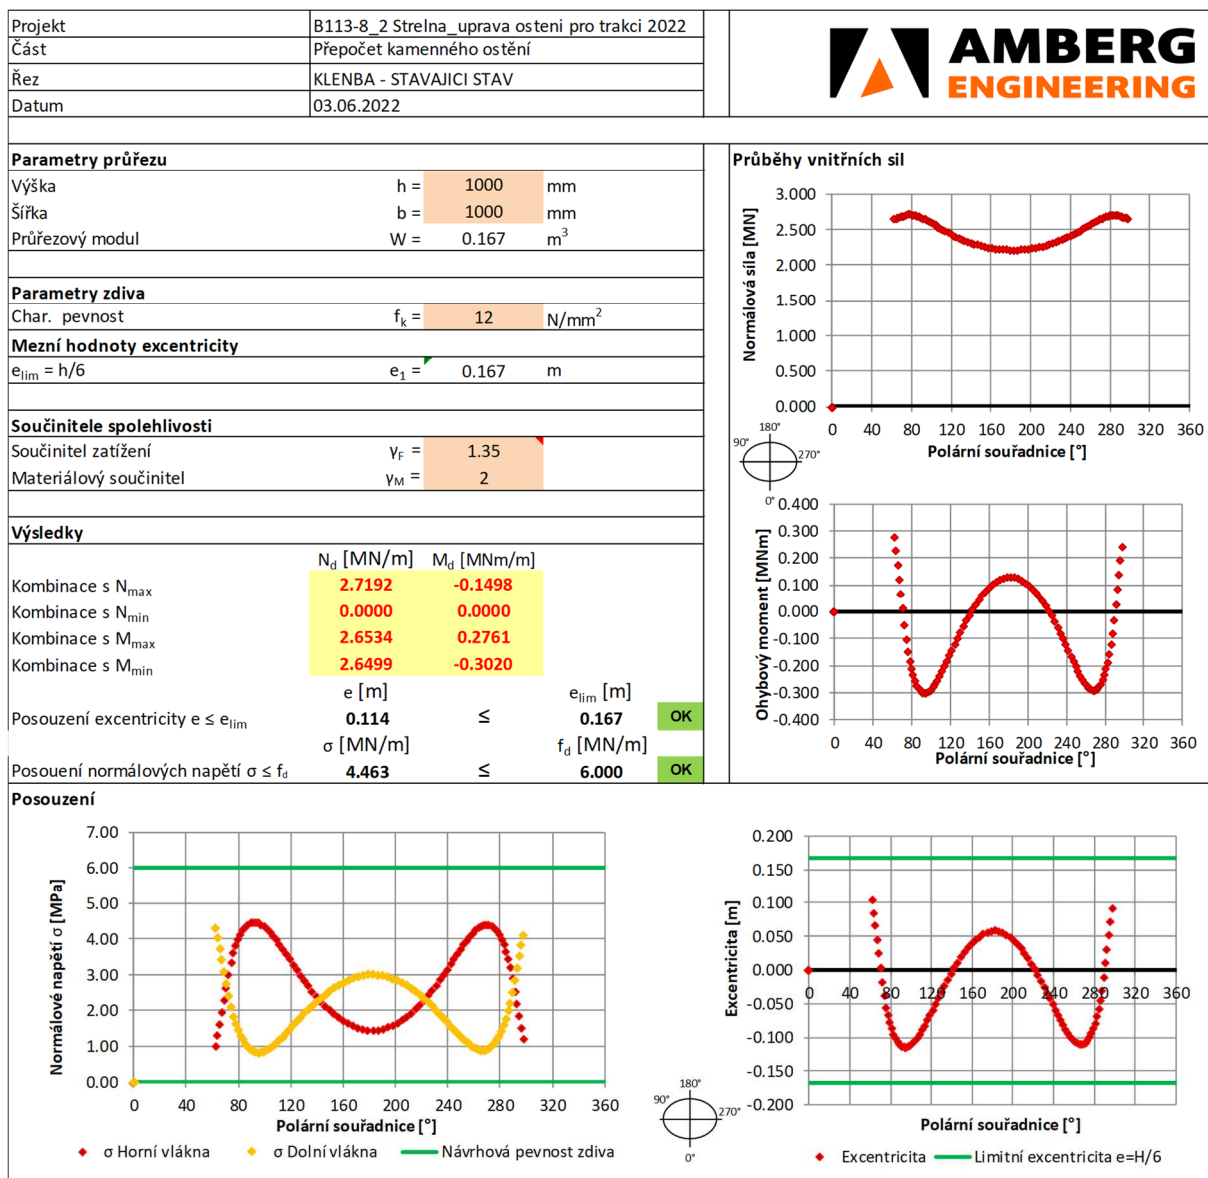
V Tabulka 4 je uvedeno posouzení stávajícího (neoslabeného) ostění na účinky zemních tlaků vypočtených MKP výpočtem.

Výpočet prokazuje, že stávající konstrukce VYHOVUJE na mezní stav únosnosti.

Tabulka 4 Posouzení únosnosti stávající (neoslabené) klenby

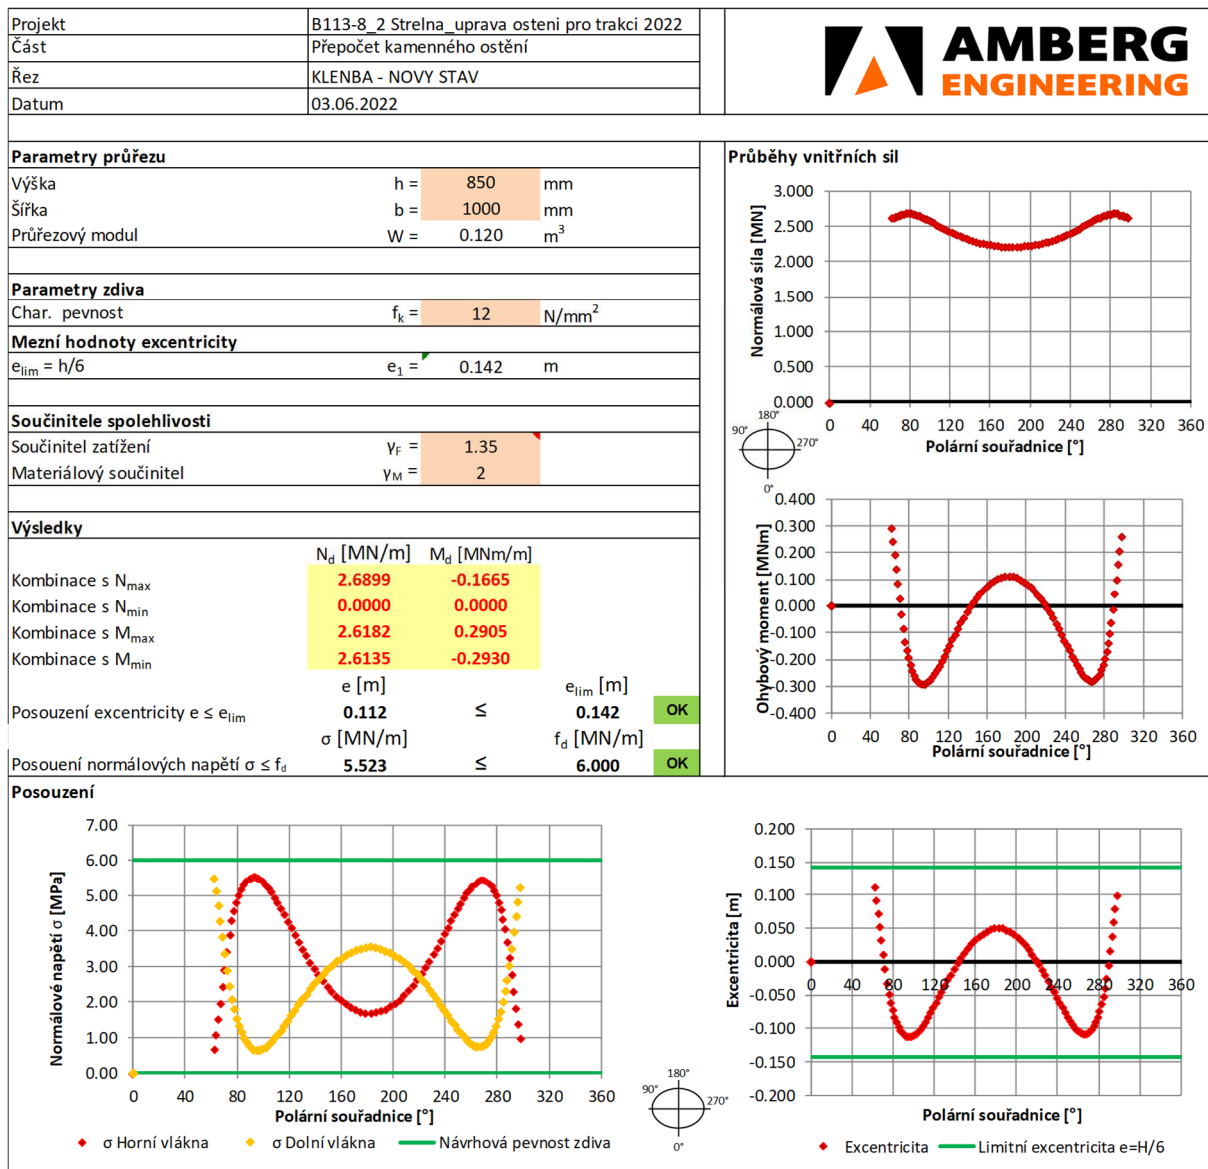
V Tabulka 5 je uvedeno posouzení nového stavu, tj. ostění oslabeného o 150 mm, na účinky zemních tlaků vypočtených MKP výpočtem (viz část 3.5.2).

Výpočet prokazuje, že oslabené ostění VYHOVUJE na mezní stav únosnosti.

Tabulka 5 Posouzení únosnosti nového stavu (oslabené klenby)
