REKONSTRUKCE TRAŽOVÉHO ÚSEKU
VLKOV U TIŠNOVA (MIMO) – KŘIŽANOV (MIMO)

SO 02-23-05

**T.ú. Vlkov u Tišnova – Křižanov,
zárubní zeď v km 52,700 – km 53,000**

GEOTECHNICKÝ PRŮZKUM

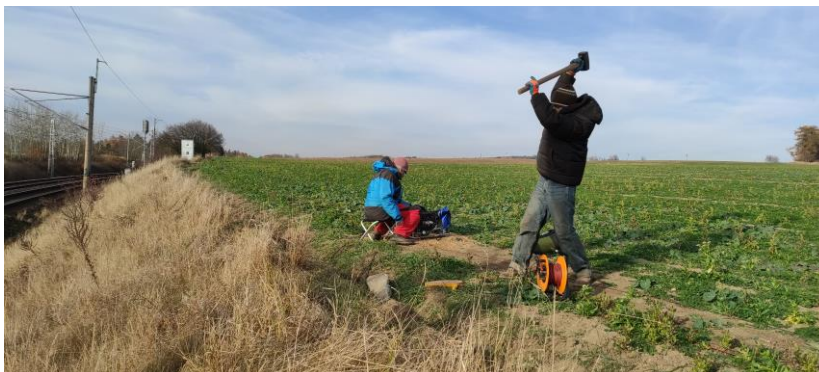
Příloha č.: 1

G E O F Y Z I K Á L N Í P R Ů Z K U M

Při interpretaci seismických refrakčních měření byla použita metoda *T_0 pro gradientový model prostředí*, neboť se na změřených hodochronách projevovala sbíhavost jako důsledek postupného nárůstu rychlosti v podloží s hloubkou. Pro gradientový model prostředí s lineárním vertikálním gradientem rychlosti v podloží je výstupem interpretace v každém měřeném bodě: hloubka seismického refrakčního rozhraní, seismická rychlost v pokryvu a seismická rychlost na povrchu interpretovaného rozhraní. V tzv. hloubce maximálního průniku seismického paprsku byla vypočtena v několika bodech rychlost šíření seismických vln v této hloubce. Tyto body dovolují sestavit rychlostní řez (*Gürtler 1988*). Hloubkové a rychlostní řezy umožňují na seismickém profilu získat základní přehled o mělké geologické stavbě. Z výsledného tvaru izolinií rychlostí lze pak určit stupeň pevnosti podloží a lokalizovat místa jeho porušení (tektonické poruchy) do míst poklesů seismických rychlostí. Seismický hloubkový a rychlostní řez na profilu P1 je prezentován v Příl. 2.
