„SANACE NESTABILNÍHO ÚSEKU VALAŠSKÁ
POLANKA - HORNÍ LIDEČ V KM 20,019 – 21,248“

INŽENÝRSKOGEOLOGICKÝ PRŮZKUM

ETAPA: PŘEDBĚŽNÝ PRŮZKUM
STUPEŇ DOKUMENTACE: ZP

2022 - 165

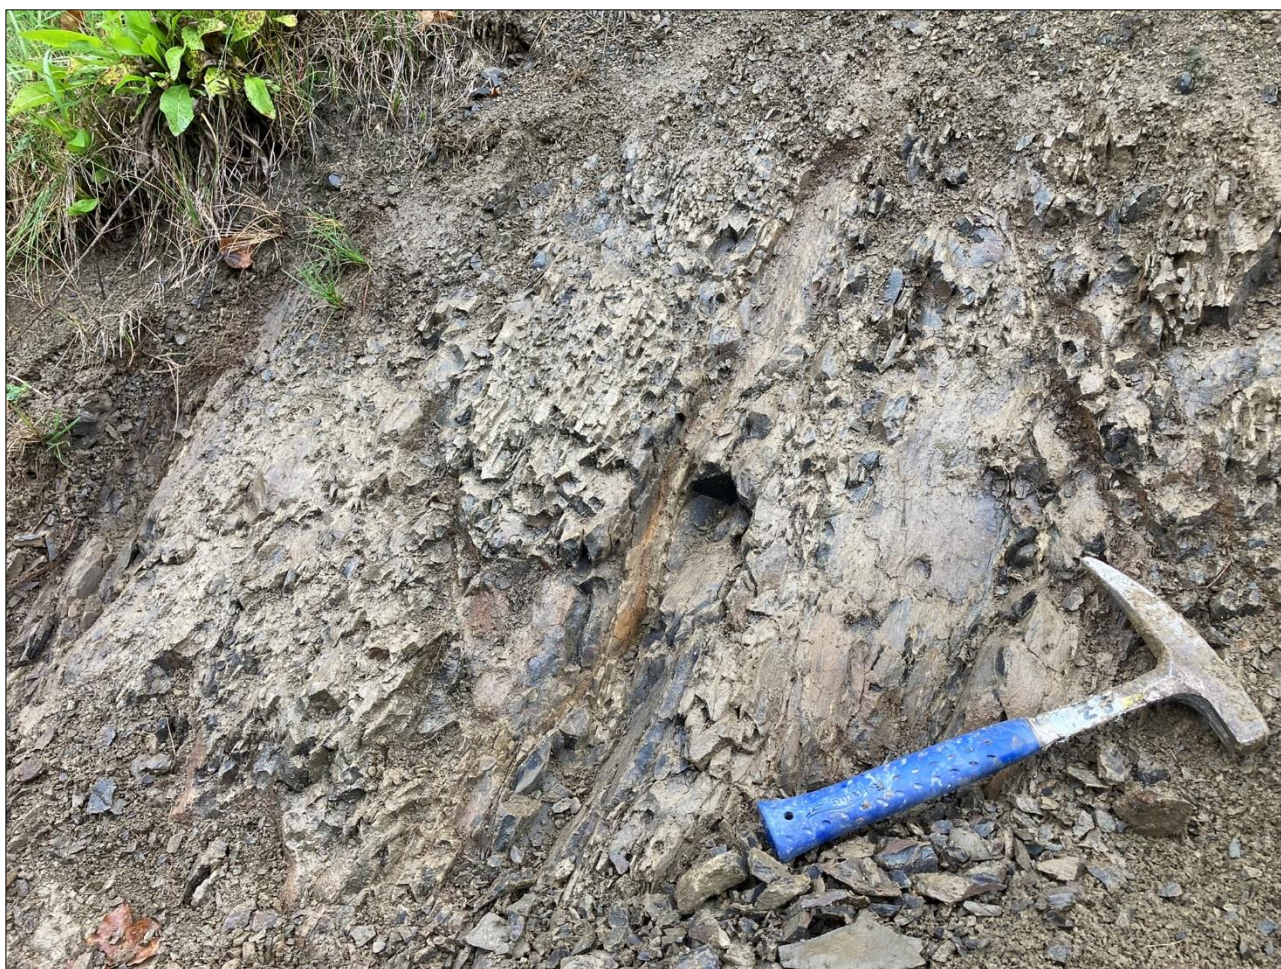
Obrázek 1 Ojedinělý výchoz strmě uložených jílovců se střípkovitým rozpadem (u domu č.p. 565)

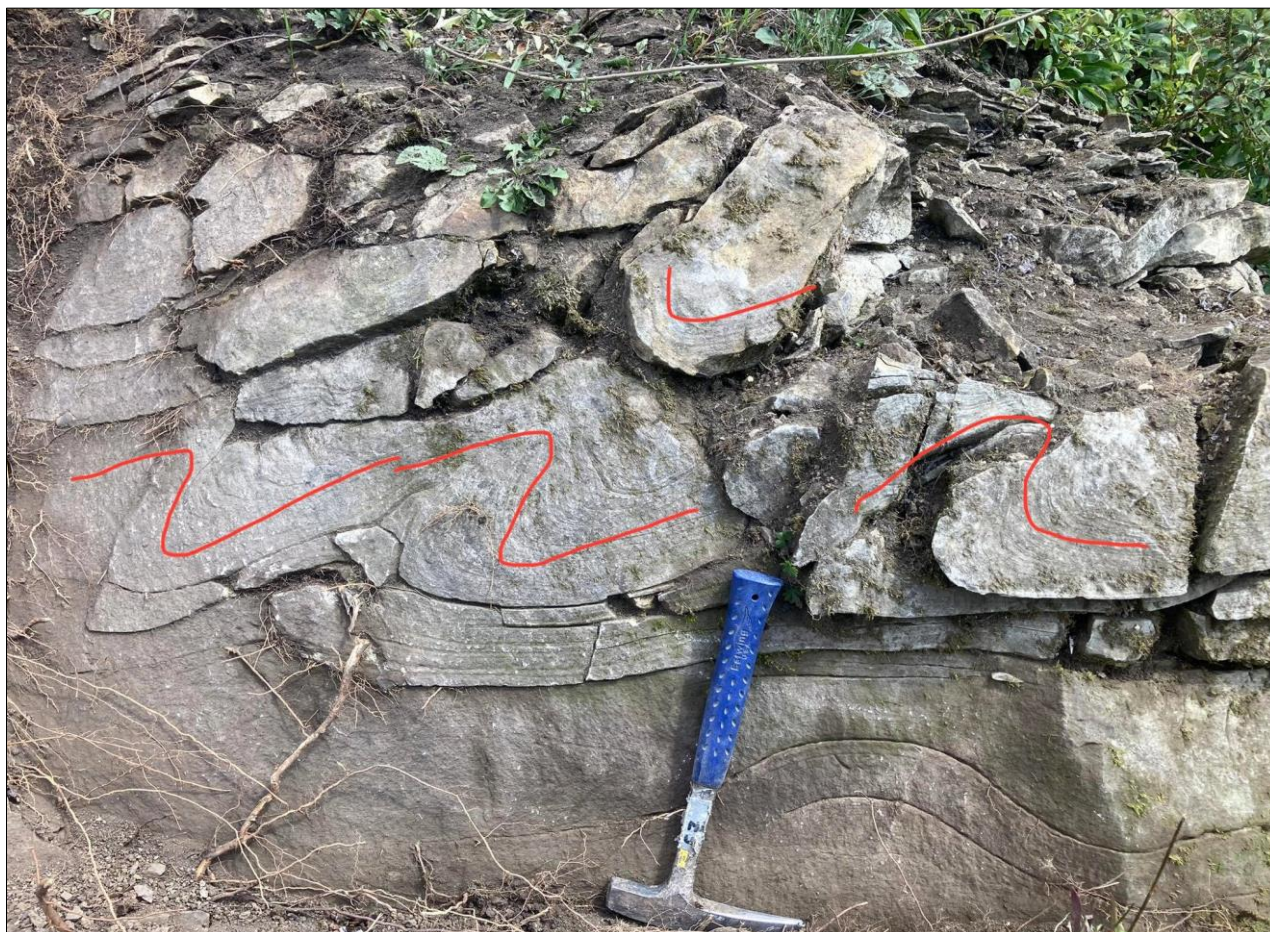
Obrázek 2 Konvolutní zvrstvení v pískovcích viditelné v zářezu na levé straně ve staničení cca v km 20,500

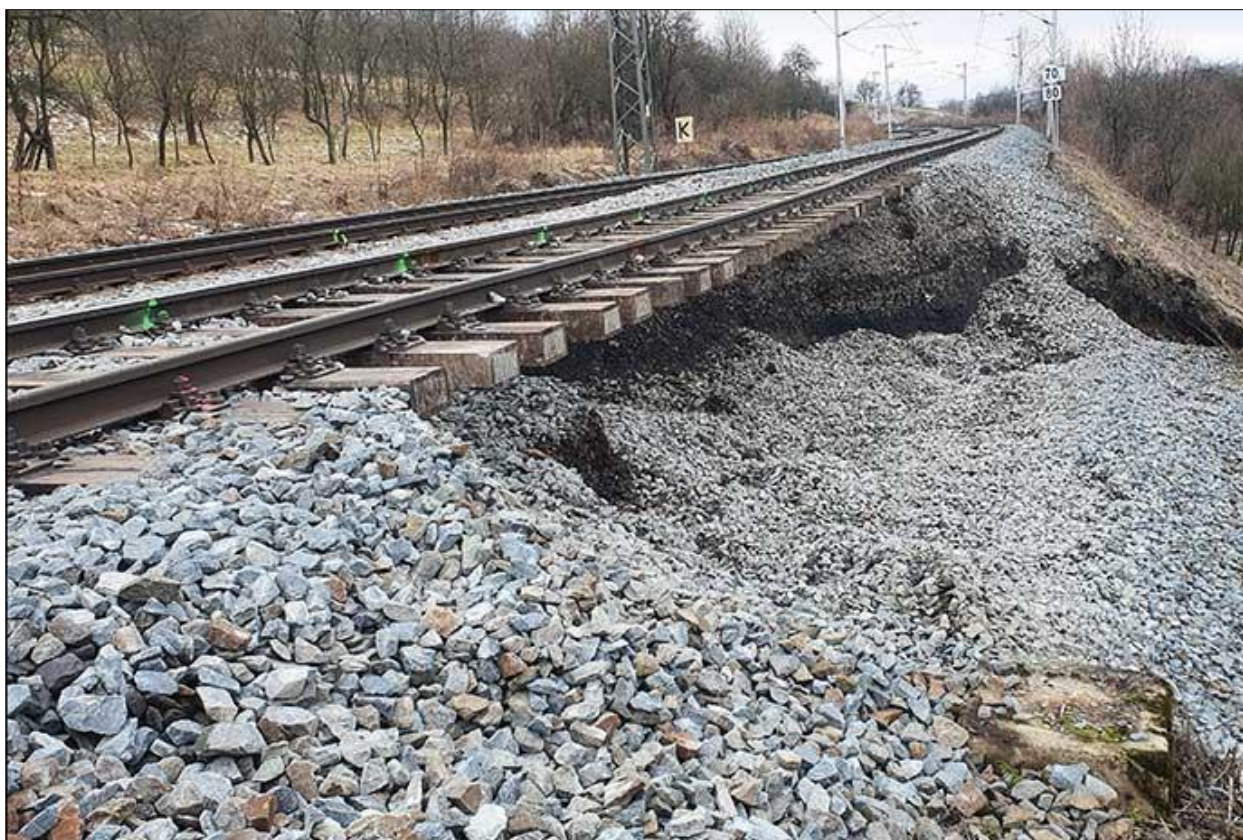
Obrázek 7 Sesuv v koleji č. 1 (leden 2022)

Délka sesuvu pod kolejí č. 1 dosahovala cca 20 m a hrana sesuvu se nachází přibližně v ose trati se svislou stěnou výšky 2,5 -3,0 m. Příčinou sesuvu je s největší pravděpodobností zvýšení vlhkosti zemin tělesa železničního spodku vlivem klimatických srážek a následným snížením jejich geomechanických vlastností.

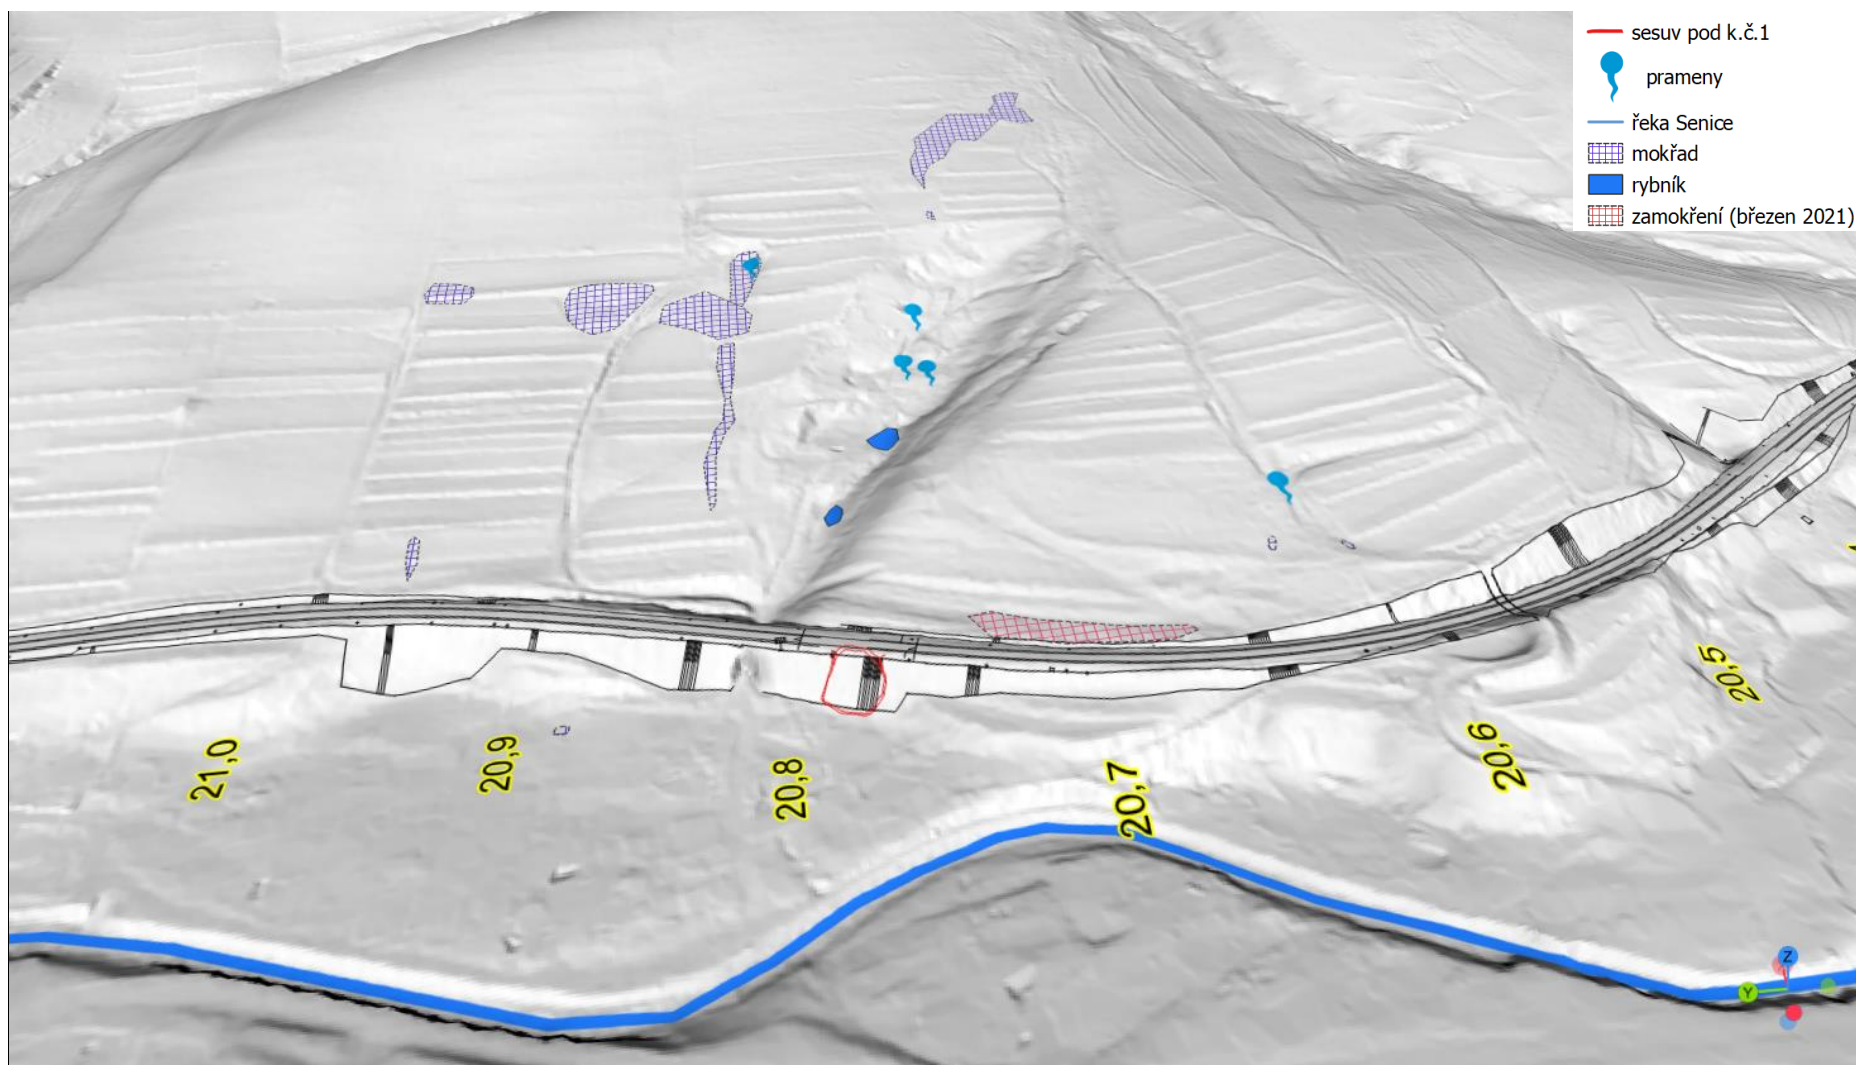
Obrázek 14 Zamokřená místa

V lokalitě bylo zmapováno několik pramenních vývěřů, podmáčených míst a mokřadů, jak ukazuje obrázek níže. Tato místa odrážejí komplikovanou geologickou stavbu a vodní režim oblasti.

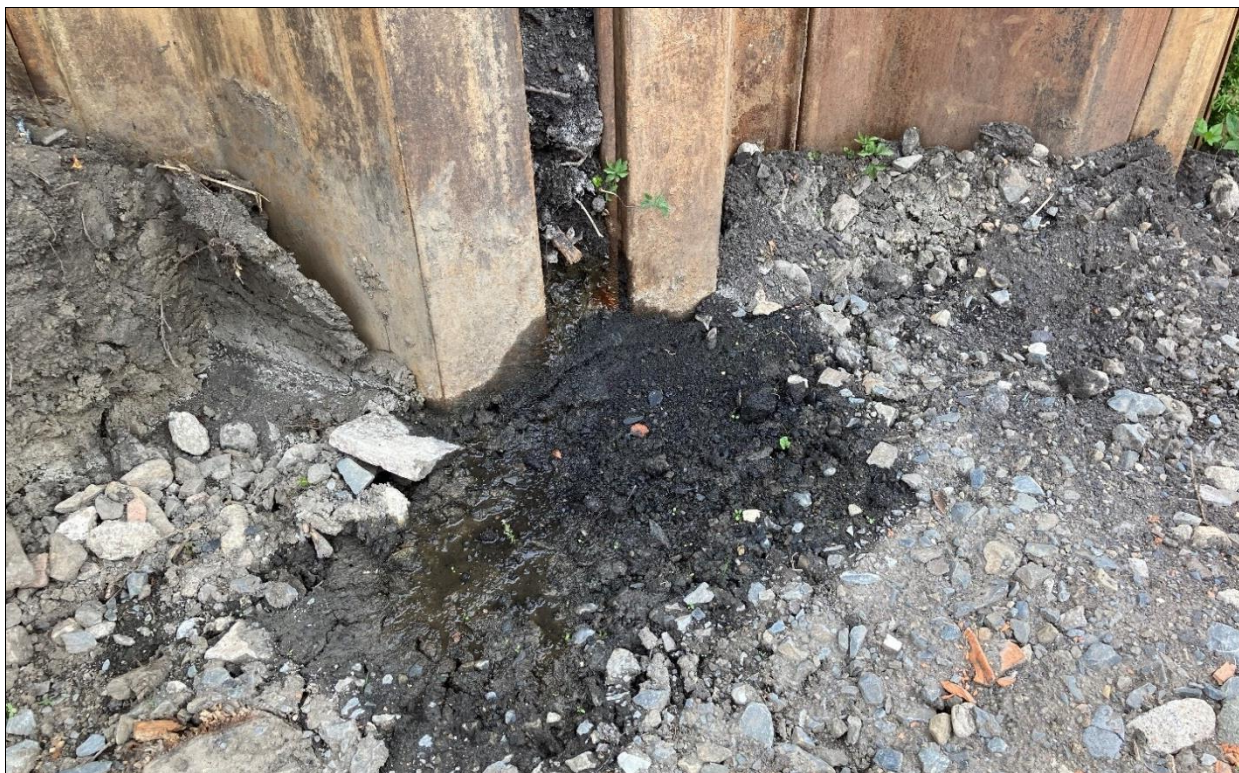
Obrázek 16 Průsak vody přes štětovnicovou stěnu (červen 2022)

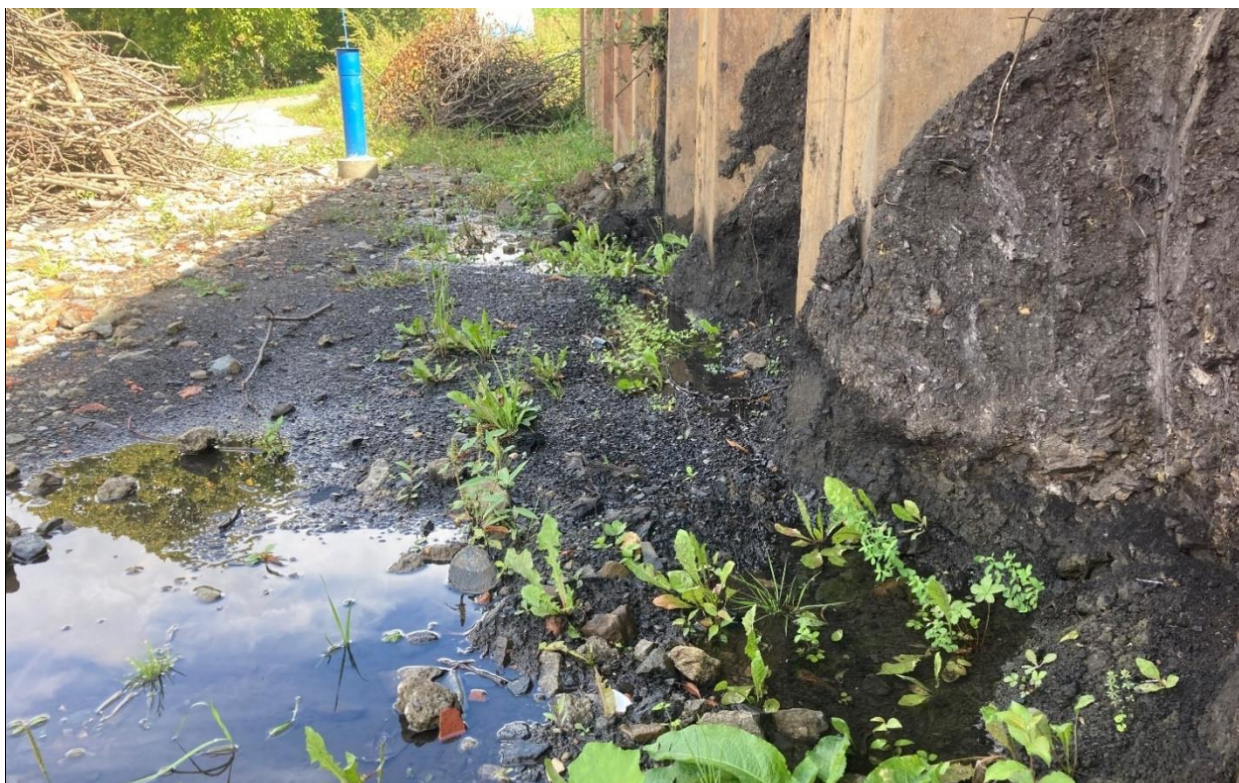
Obrázek 17 Průsak vody přes štětovnicovou stěnu (září 2022)

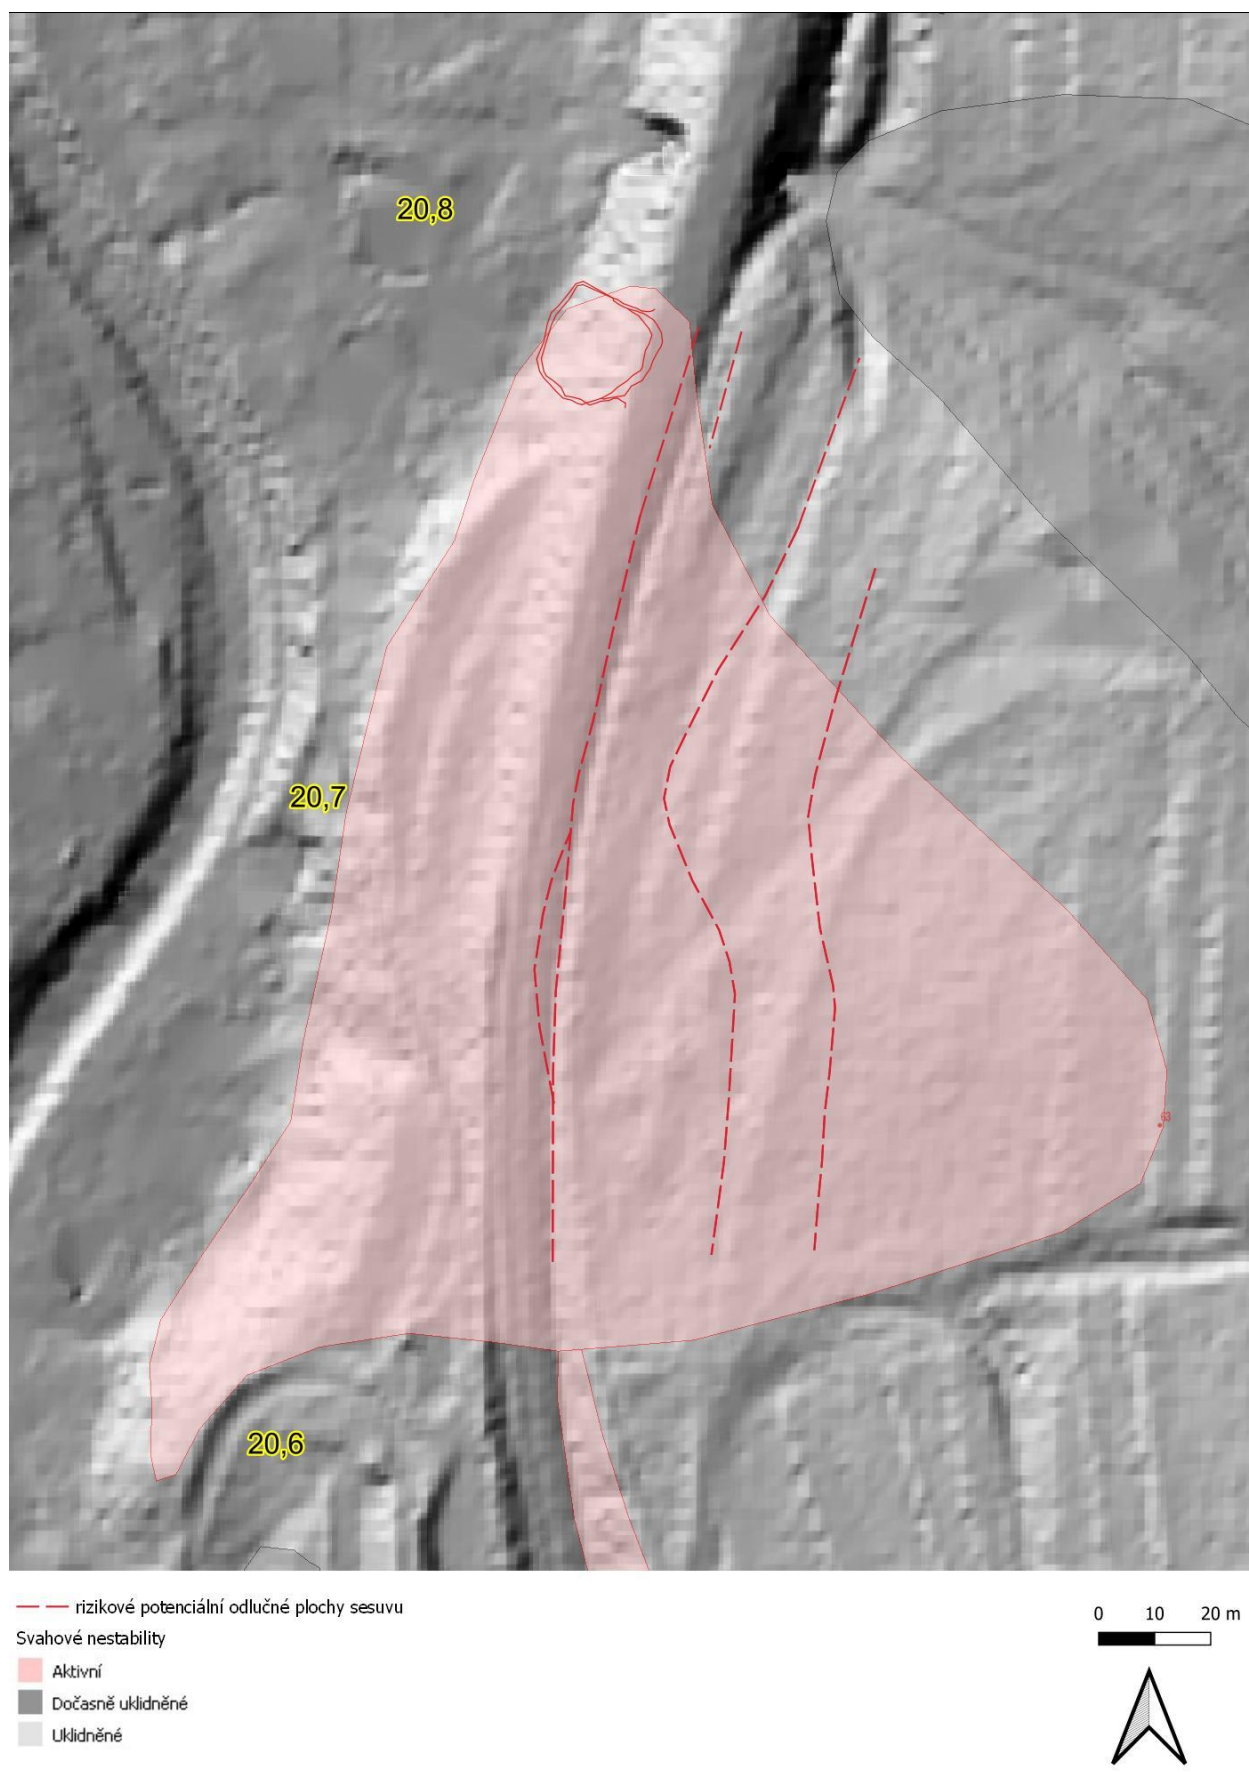
Obrázek 18 Rizikové potenciální odlučné plochy sesuvu

Podle výsledků geofyzikálního průzkumu se rizikové potenciální odlučné plochy sesuvu objevují v hloubce 2 – 4 m na hranici kvartérního pokryvu a flyšového podloží nebo na hranici zemní konstrukce a „rostlých“ vrstev. Na základě výsledků MEM společně s výsledky průzkumných sond byla určena báze přísypu drážního tělesa ve staničení km 20,650 až 20,750. Mělké poklesové anomálie ve svrchní části drážního tělesa zasahující do hloubky 1-2 m zjištěné georadarem odpovídají místům vykloněných sloupů trakčního vedení, avšak svým charakterem nemají vazbu na hlubší poruchy nestability v tělese.

Provedeným geofyzikálním průzkumem byly stanoveny linie snížených měrných odporů, která mohou představovat **rizikové potenciální odlučné plochy sesuvu**. Tyto linie dosahující do **hloubky 2-4 m** jsou zpravidla vázány na hranici zemní konstrukce a „rostlých“ vrstev, příp. na rozhraní přítěžovací lavice a původního tělesa náspu. Mocnost přítěžovací lavice dle geofyzikálních měření a provedených sond dosahuje okolo 4 – 4,5 m. V blízkosti vykloněných sloupů trakčního vedení byly interpretací měření georadarem stanovené mělké poklesové anomálie v náspu.
