# TECHNICKÁ ZPRÁVA

STAVBA:	Oprava trati v úseku Tanvald – Kořenov
STUPEŇ DOKUMENTACE:	DSP a PDPS
STAVEBNÍ OBJEKT:	SO 03-17-02 Tunel Dolnopolubenský km 30,375 - 30,542

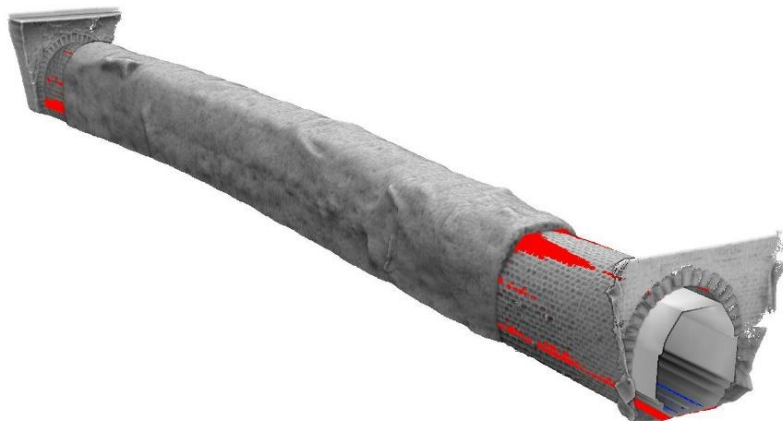
Princip průkazu prostorové průchodnosti tunelu je patrný z Obr. 3, na kterém jsou červeně vyznačena místa kolize průjezdného průřezu se světlym lícem tunelu.

Obr. 3 Průkaz prostorové průchodnosti na 3D modelu (Ždárský tunel)

Výsledkem optimalizace GPK a prostorové průchodnosti v tunelech je zajištění prostorové průchodnosti pro **průjezdný průřez Z-G2 s VPP šířky 2200 mm bez VSMP s tolerancí 50 mm**. V projektové dokumentaci navržené tunelové konstrukce a vestavby v žádném případě nezasahují takto definovaného průjezdného průřezu.

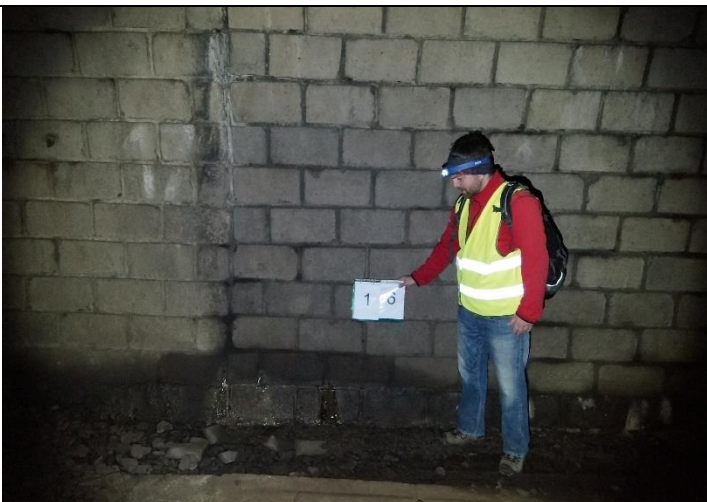
Typ poruchy	Popis poruchy	Příklad na fotodokumentaci tunelu
T1	Průsaky mezi kvádry obezdívky (z kamenných nebo betonových kvádrů) na boku nebo v patě klenby.

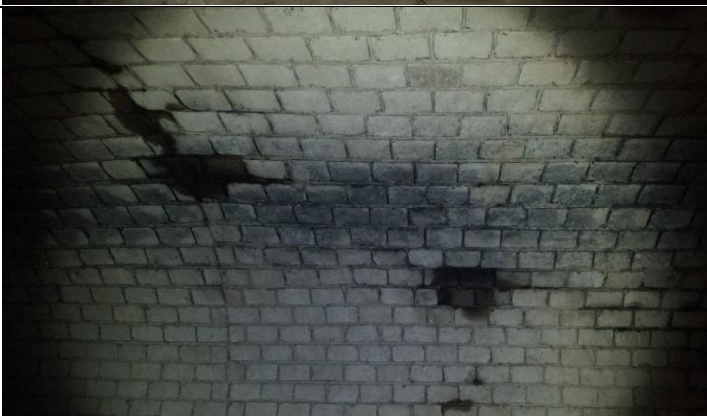
T2	Průsaky mezi kvádry obezdívky (z kamenných nebo betonových kvádrů) ve vrcholu klenby.

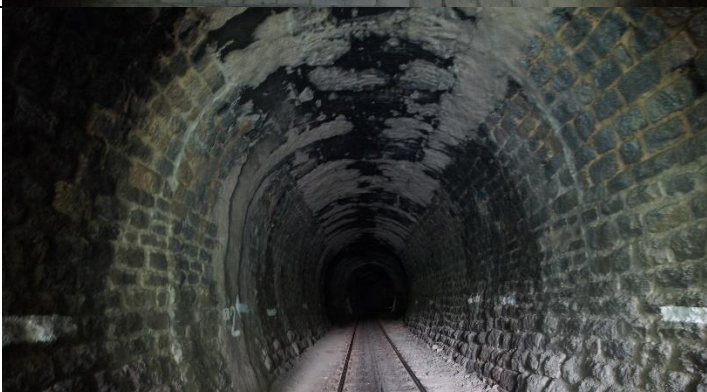
T3	Průsaky stávajícím „deštníkem“ ze stříkaného betonu, kterým byly dříve sanovány průsaky ve spárách původní obezdívky z kamenných nebo betonových kvádrů.

- a) Pokud je stříkaný beton ve vrcholu klenby porušený, nemá dostatečnou přilnavost k podkladu, nebo jím prosakuje v trhlinách voda, budou poškozená místa odstraněna, povrch očištěn od nečistot a volných úlomků a připraven pro nástřik podkladní vrstvy jemnozrnného stříkaného betonu frakce 0-4 mm v tl. do max. 40 mm jako podkladu pro nástřik hydroizolační membrány. Nástřik bude proveden minimálně v rozsahu stávající plochy stříkaného betonu. Pokud zpod stávajícího deštníku ze stříkaného betonu vytéká na bocích voda, bude nástřik hydroizolační membrány proveden min. 1 m za touto hranicí a rozsah deštníku tak bude odpovídajícím způsobem zvětšen. Ve výkazu výměr je vzhledem k obtížně zjistitelnému rozsahu poškození předpokládána kompletní výměna. Pokud bude stávající stříkaný beton odpovídat požadavkům pro nástřik hydroizolační membrány, je možné jej ponechat.

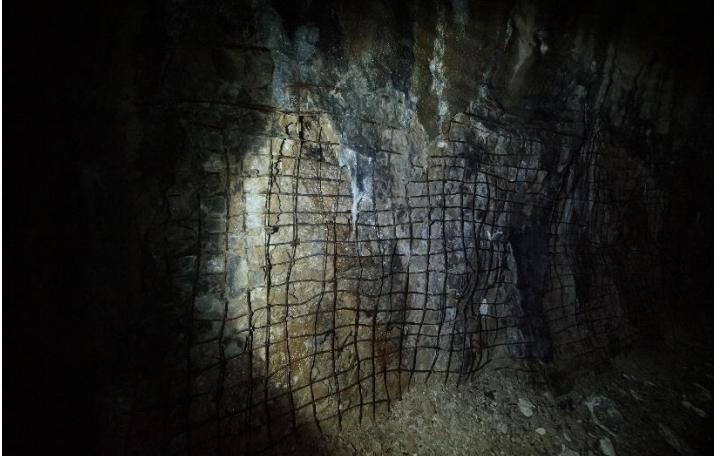
T4	Vady (odprsky) na ostění ze stříkaného betonu doprovázené průsaky (výluhy) v trhlinách.

Vady (odprsky) na ostění ze stříkaného betonu doprovázené průsaky (výluhy) v trhlinách.	T4	Odstranění stávajícího ostění ze stříkaného betonu, provedení podkladní vrstvy, stříkané hydroizolační membrány a závěrečné vrstvy stříkaného betonu.
Vady (odprsky) na ostění z monolitického betonu nebo prepaktbetonu doprovázené průsaky v trhlinách.	T5	Odstranění degradované vrstvy monolitického betonu až na kvalitní podklad. Nástřik podkladní vrstvy hydroizolační membrány z jemnozrnného stříkaného betonu, nástřik hydroizolační membrány a závěrečné vrstvy stříkaného betonu.
Nestabilita horninového masivu v úsecích bez ostění a výrony puklinové vody.	T6	Odstranění uvolněných bloků horniny, provedení svodnic podle situování puklin, aplikace podkladní vrstvy z jemnozrnného stříkaného betonu, stříkané hydroizolační membrány a závěrečné vrstvy stříkaného betonu.
Průsaky na portálových stěnách a povrchové poškození portálových stěn.	T7	Vyčištění a oprava všech odvodňovacích prvků (žlaby nad portály). Odstranění náletové vegetace nad portálem, která může pádem ohrožovat bezpečnost provozu. Injektáže portálových stěn a sanace povrchů v souladu s požadavky předpisu TKP23.

Vady (odprsky) na ostění ze stříkaného betonu doprovázené průsaky (výluhy) v trhlinách budou opraveny:

- odstraněním stávajícího ostění ze stříkaného betonu,
- obnovením svodnic podle rozsahu puklinového systému tak, aby po obnovení ostění ze stříkaného betonu nebylo namáháno hydrostatickým tlakem,
- provedením podkladní vrstvy stříkané hydroizolační membrány z jemnozrnného stříkaného betonu frakce 0-4 mm v tloušťce do 40 mm,
- nástřikem hydroizolační membrány v tl. 3 mm a
- závěrečné vrstvy stříkaného betonu tl. min. 100 mm.

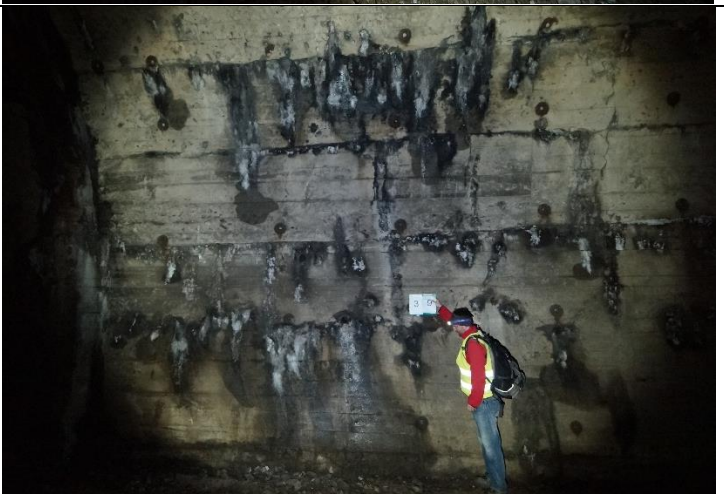
T5	Vady (odprsky) na ostění z monolitického betonu nebo prepaktbetonu doprovázené průsaky v trhlinách.

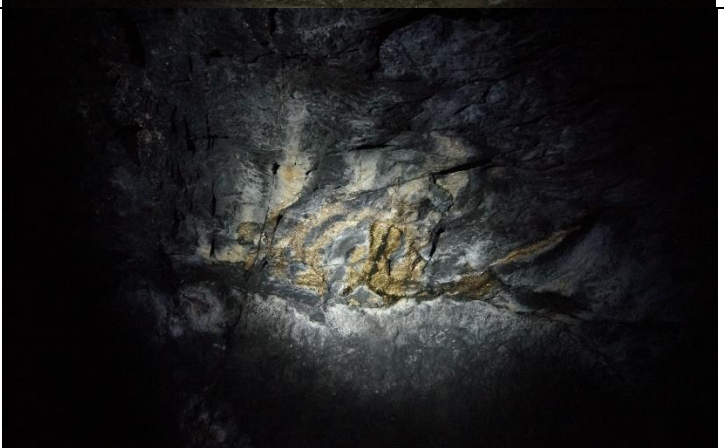
T6	Nestabilita horninového masivu v úsecích bez ostění a výrony puklinové vody.

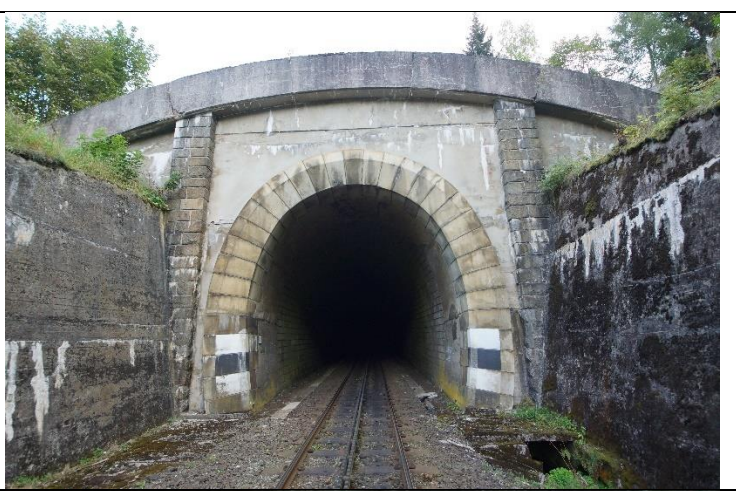
T7	Průsaky na portálových stěnách a povrchové poškození portálových stěn.

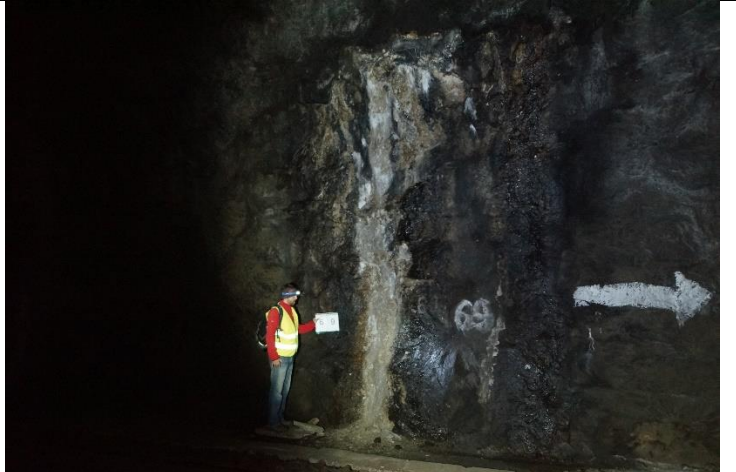
T8	Zdegradované nebo poškozené svodnice.

Zdegradované nebo poškozené svodnice.	T8	Obnova svodnic a jejich případné doplnění do diskontinuit vedoucích podzemní vodu nebo na líci stávajícího ostění/obezdívky.
Vady nouzových výklenků, popraskaný beton podlahy, průsaky, poškozené hrany, vypadlý kvádr/tvárnice z obezdívky apod.	T9	Doplnění chybějících částí ostění nebo podlahy výklenku, těsnění pomocí injektáže a spárování zdiva.

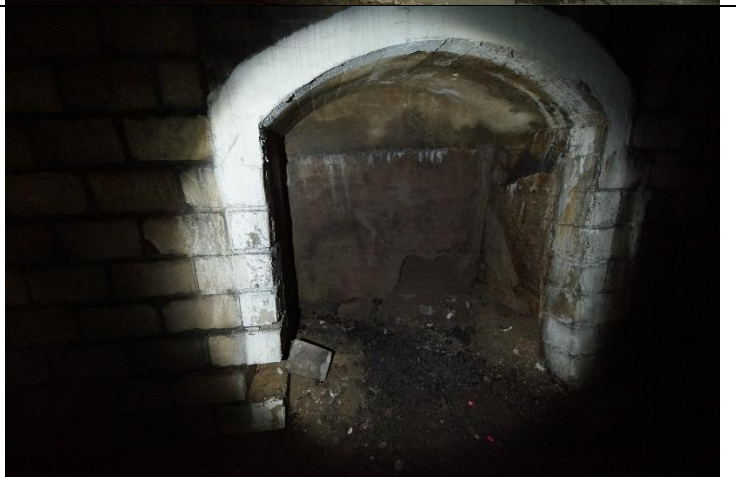
T9	Vady nouzových výklenků, popraskaný beton podlahy, úrůsaky, poškozené hrany, vypadlý kvádr/tvárnice z obezdívky apod.

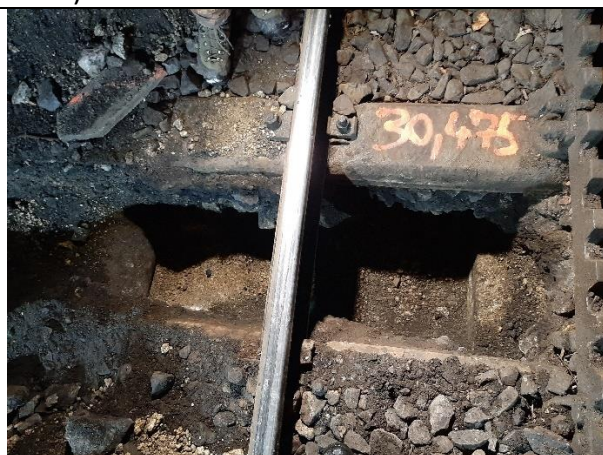
Podle evidenčního listu tunelu kabelovody nejsou v tunelu instalované, kopanou sondou byl kabelovod zastižen nad drenážním betonovým potrubím vpravo ve směru staničení (viz Obr. 5). Stejně tak byla kopanými sondami zastižena i původní střední tunelová stoka v ose tunelu pod ozubnicí. Nepotvrdila se informace z dobové dokumentace, že boční tunelová drenáž má být v pásu v č. 3 obdélníkového průřezu (kopanou sondou zastižené potrubí je kruhového průřezu – viz Obr. 4).

Obr. 4 Kopaná sonda km 30,475: vlevo drenážní potrubí, vpravo střední tunelová stoka

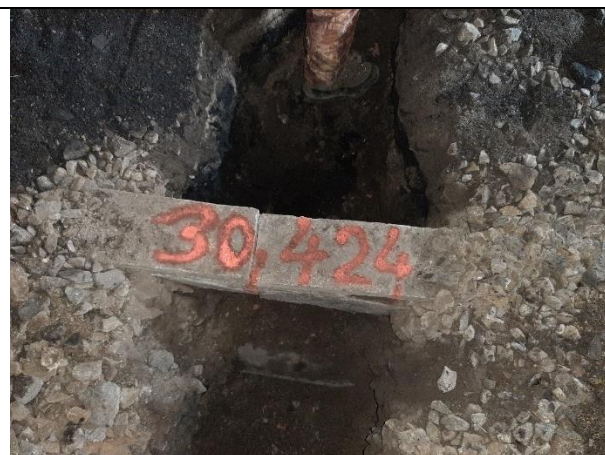
Obr. 5: Kopaná sonda km 30,424: Pod kabelovodem zastižena boční tunelová drenáž.

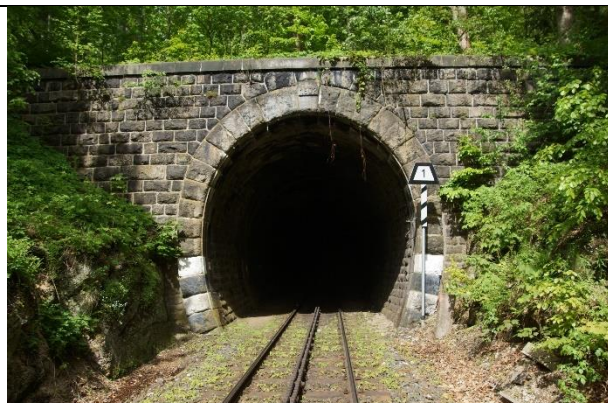
Portálová stěna vjezdového portálu je tvořena kamennými kvádry, stejně jako portálový pás P1. Zdivo portálu je v dobrém stavu. Ve spárách se lokálně drží vegetace. Po odstranění vegetace bude nutné přespárování, stejně jako v místech, kde je spárování vypadané. Vzhledem k průsakům je nutné po přespárování místa průsaků sanovat těsnící injektáží. V prostoru nad portálem je nutné vyčistit odvodňovací žlab a odstranit náletovou vegetaci. Na Obr. 6 je vidět náletová vegetace ve spárách kamenného zdiva. Obr. 7 ukazuje příklad porušeného spárování ve vrcholu klenby tunelu.

Obr. 6 Celkový pohled - vegetace ve spárách

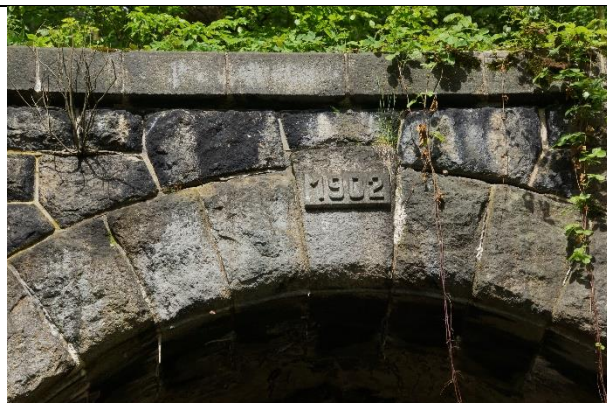
Obr. 7 Porušené spárování, výluhy sintru

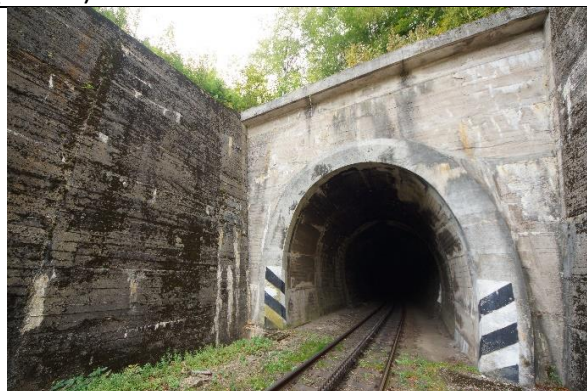
Portálová stěna výjezdového portálu je provedena z monolitického betonu. Pracovními spárami betonáže prosakuje voda, na stěně jsou patrné výluhy sintru (viz Obr. 8). Stejně tak jsou výluhy ve spáře mezi portálovým límcem a portálovou stěnou. Beton stěny je lokálně povrchově poškozen odprsky způsobenými zřejmě vlivem zmrazovacích cyklů. Nad portálovou stěnou je vytvořena železobetonová římsa, na které jsou patrná zavlhlá místa a průsaky přes pracovní spáry (Obr. 9).

Obr. 8 Průsaky portálovou stěnou

Průsaky trhlinami nebo pracovními spárami budou řešeny dodatečnou chemickou injektáží pro zajištění a obnovení vodonepropustnosti konstrukce. Těsnící injektáž bude prováděna injektážní pryskyřicí na bázi polyuretanu. Místa průsaků budou opatřeny min. 3 plnicími otvory/vrty tak, aby vždy došlo k ideálnímu vyplnění oslabeného místa injektážní směsí. Injektáž bude probíhat přes pakry tlakem do 25 barů. Kritériem pro ukončení injektáže je dosažení limitního tlaku, nebo vytékání injektážní směsi ze sanovaného místa konstrukce. Po ukončení prací a odstranění pakrů budou vzniklé otvory sanovány sanačním materiálem pro plošné sanace povrchu konstrukce.

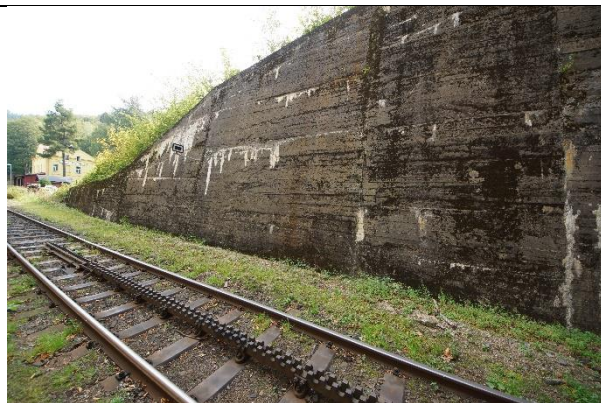
Obr. 11 Průsaky a povrchová degradace betonu

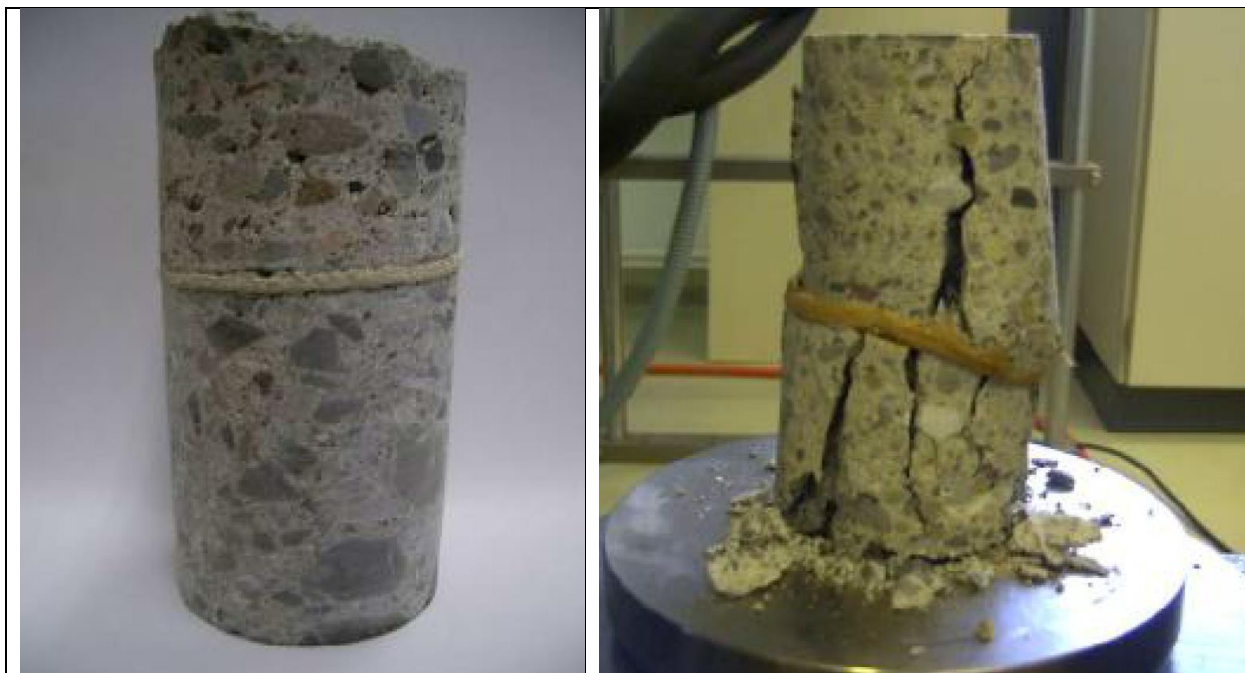
Stříkaná hydroizolační membrána se vyznačuje dobrou přídržností k materiálu z obou stran a trvale pružným chováním. Výrobce obecně garantuje schopnost protažení membrány 100 %, maximálně však 3 mm. Chování mezilehlé hydroizolační membrány v kompozitní struktuře s betonem ukazuje Obr. 15.

Obr. 15 Stříkaná hydroizolační membrána a její chování při zatížení

Jako mezilehlá hydroizolace vytváří s oběma vrstvami stříkaného betonu (podkladní a krycí) sendvičovou konstrukci. Vznikne tak zcela svázaný systém izolace proti vodě, který zaručuje dobré vodotěsné vlastnosti a zabraňuje migraci vody ve spáře mezi izolací a oběma vrstvami stříkaného betonu. Předpokladem správné funkce systému jako celku je odvedení puklinové vody systémem rubových svodnic tak, aby podzemní voda ostění (hydroizolační souvrství) ze stříkaného betonu a hydroizolační membrány nezatěžovala hydrostatickým tlakem.

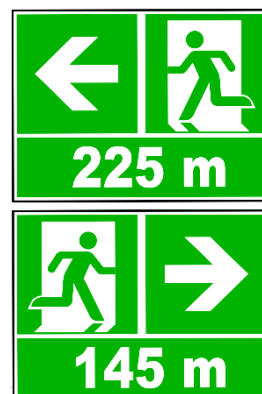
V tunelu budou ve vzdálenosti po 50 m instalovány značky s vyznačením směru a vzdálenosti k oběma portálům.

- Značení únikových cest označuje únikové cesty, **vzdálenost a směr k bezpečné oblasti**.
- Vzhled všech značek odpovídá požadavkům směrnice 92/58/EHS ze dne 24. června 1992 o minimálních požadavcích na bezpečnostní nebo zdravotní značky na pracovišti a specifikacím, na které je uveden odkaz v indexu 1 dodatku A.
- Únikové značky musí být instalovány **na bočních zdech** podél únikových chodníků.
- Největší vzdálenost mezi únikovými značkami **musí být 50 m**.
- Značky se do tunelu umísťují také z důvodu označení umístění nouzového vybavení, pokud se v tunelu takové vybavení vyskytuje.
- Všechny dveře vedoucí k únikovým cestám nebo propojkám musí být označeny.
