EXPERTNÍ POSUDEK

stanovení aktuálního jakostního stavu přístupných dřevěných kcí v objektu

VB JAROMĚŘ (železniční stanice)

Zakázka číslo: 011 - 01 - 2020

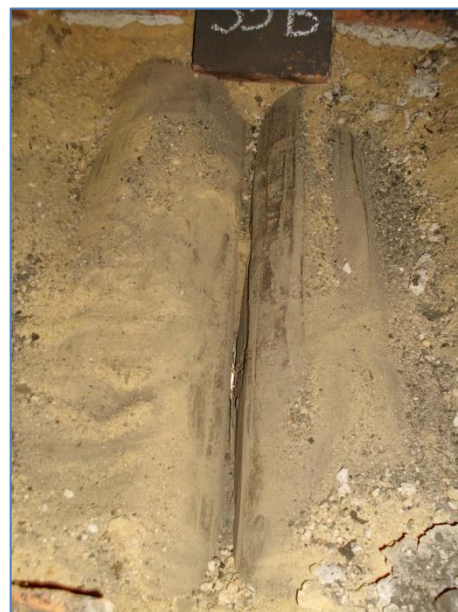
Obr.č. 3 – SONDA S5A (3.NP)
celkový pohled

Obr.č. 4 – detail konců povalů v sondě S5A

Obr.č. 5 – SONDA S5B (3.NP)
celkový pohled

Obr.č. 6 – detail sondy S5B
povaly tvoří zároveň strop nad 2.NP

S5 A – B (viz. obr.č. 3 až 6) – povaly tvořící strop nad 2.NP. Dřevěná kce nevykazuje žádné známky biotického napadení.

INDEX - B

V případě sond **S5 A – B** dtto.

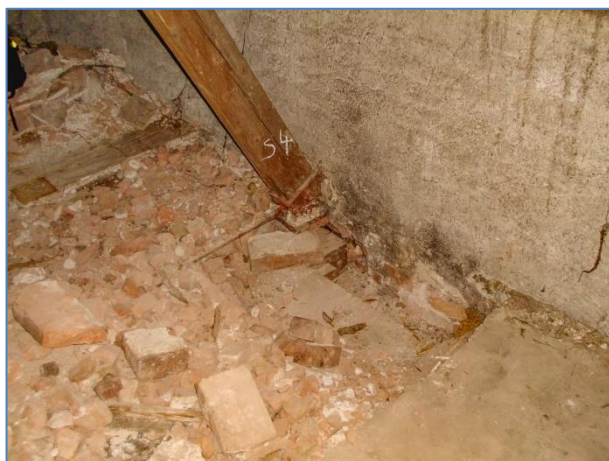
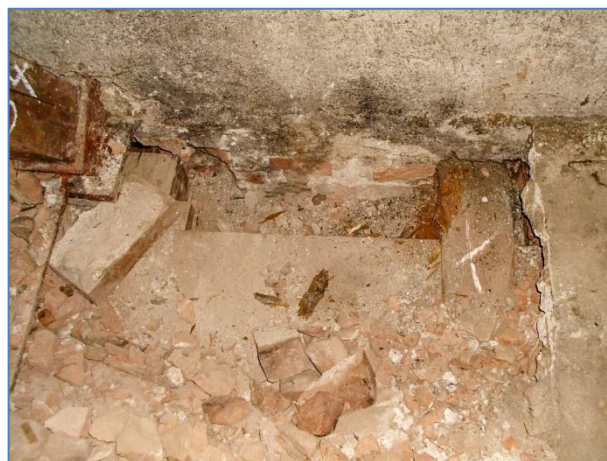
Obr.č. 7 – SONDA S4 (3.NP)
samostatná půda

Obr.č. 8 – SONDA S4
celkový pohled

Obr.č. 9 – SONDA S4
biotická destrukce zhlaví ST
INDEX **D**

S4 – totální biotická destrukce zhlaví ST – **INDEX - D**

Zvláště čelo a uložení (u **S6** i boční část ke štítové zdi) na nosném obvodovém zdivu (spodní hrany) jsou v důsledku dlouhé expozice, nepříznivým podmínkám (uložení na zdivo bez spodní izolace /podkládky, lepenka nebo jen chemická ochrana /dříve Carbolineum/), vlivem biotických činitelů (dřevokazný hmyz a dř. houby), ale i zatékáním dešťové vody (dlouhodobá dotace vody) bioticky degradovány, se snižující se intenzitou směrem ke středu (průběžné délce) těchto prvků.

Na základě vyhodnocení aktuálního jakostního stavu, v sondách **S4** a **S6** odhalených ST/RT – vodorovné kce spíše vypovídá o předpokládaném biotickém poškození dalších nerozkrytých ST/RT-

Doporučuji provedení celoplošného rozkrytí podlah půd (*sejmutí topinkové podlahy, násypu a fošnového záklopu a obnažení koruny zhlaví ST/RT*) a objektivní zhodnocení aktuálního jakostního stavu těchto prvků.

Dle kvalifikovaného odhadu je zcela určité, že stejné poškození ST/RT bude kolem 45-50%.

Prvky, a části dřevěných prvků, **hloubkově poškozené NAD $1/3$ průřezu - index D** (*havarijní stav*) dřevokaznými houbami a činností larev dřevokazného hmyzu, z konstrukce trvale odstranit - vyříznout (*řez je vhodné volit minimálně 50 cm od posledního viditelného poškození, bude-li pak i v řezu nadále patrná hniloba dřeva, doporučuji pokračovat v odřezávání dřeva po 20-ti cm až do dřeva bez biotického poškození*) a nahradit novým, důkladně chemicky ošetřeným dřevem. Je-li prvek hloubkově bioticky poškozen dřevokazným hmyzem, je vhodné destruovanou vrstvu odstranit až na zdravé a pevné dřevo, prvek, i řezné plochy, ošetřit vhodným chemickým přípravkem a zesílit vhodně zvolenou příložkou či plátem.
