PROTOKOL O ZKOUŠCE Č. 6105-S61-21

Modernizace žst. Františkovy lázně	Paré č. PDF
Měření hluku z železniční dopravy	Revize 0

Zařízení: Modernizace žst. Františkovy lázně.
Objednatel: AFRY CZ s.r.o. Magistrů 1275/13140 00 Praha 4
Účel měření: Kontrolní měření stavu hlučnosti před modernizací.
Datum měření: 10.8.2021, 7:30 až 14:30 hod.

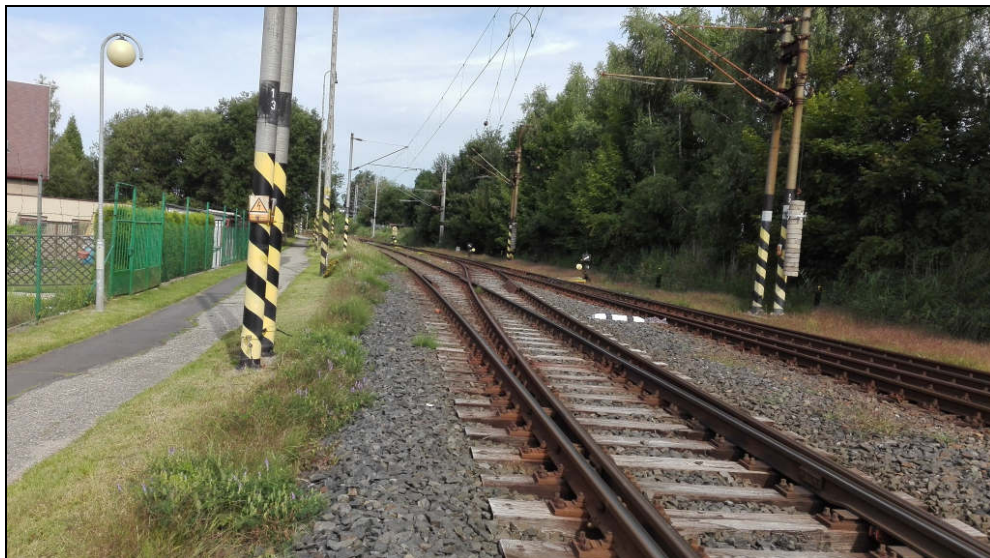
Detail trati na Vojtanovském zhlaví

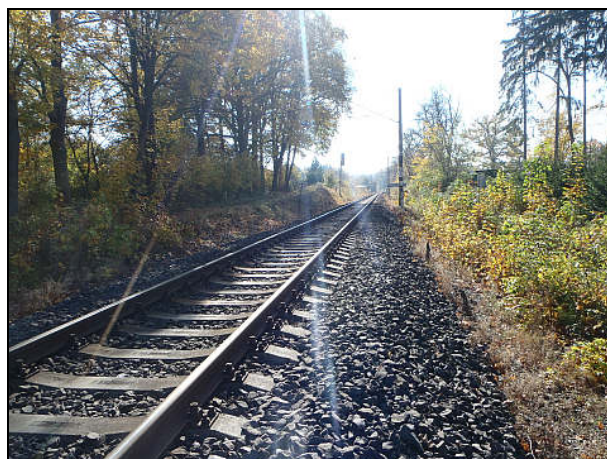
Detail trati před vjezdovým návěstidlem.

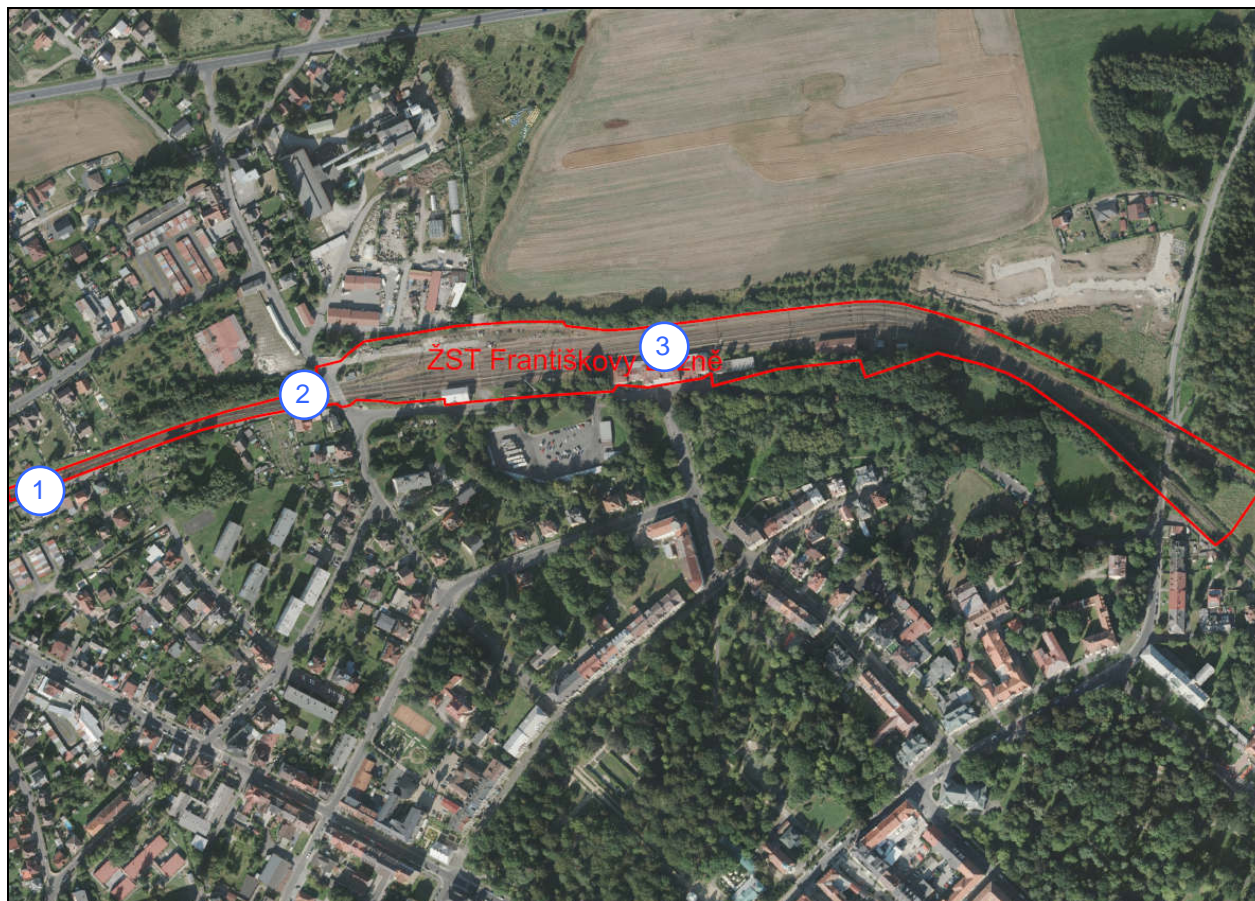
Zájmové území. Měřicí body.

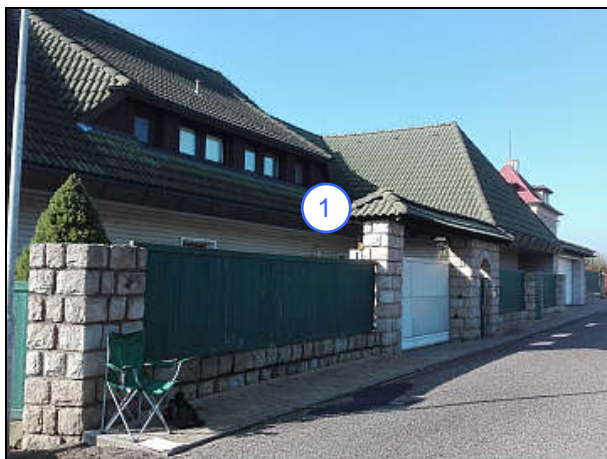
Bod 1, Nádražní stezka č.p. 266

Mikrofon byl umístěn na stativu ve vodorovné poloze kolmo na trať na hranici pozemku 4.5 m od fasády rodinného domu č.p. 266, ve výšce 2.5 m od země, orientován k železniční trati, v pozici dle fotodokumentace, nasazen kryt proti větru. Podmínky pro odečet korekce $K(f)$ pro měření na odrazivé fasádě zde nejsou splněny. Vzdálenost mikrofonu od osy nejbližší traťové koleje: 12.0 m

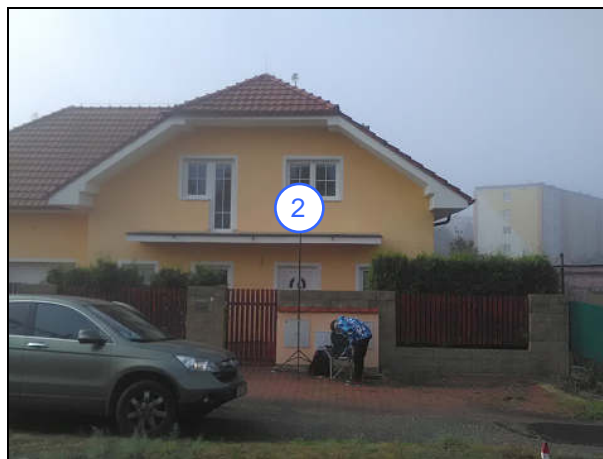
Bod 2, Nádražní stezka p.p.č. 121/12

Mikrofon byl umístěn na stativu ve vodorovné poloze kolmo na trať 2.0 m od fasády nového rodinného domu u okna ve 2. NP ve výšce 4.5 m od země, orientovaný ke staničním kolejím, v pozici dle fotodokumentace, nasazen kryt proti větru. Podmínky pro odečet korekce $K(f)$ pro měření na odrazivé fasádě zde nejsou splněny. Vzdálenost mikrofonu od osy nejbližší traťové koleje: 10,2 m

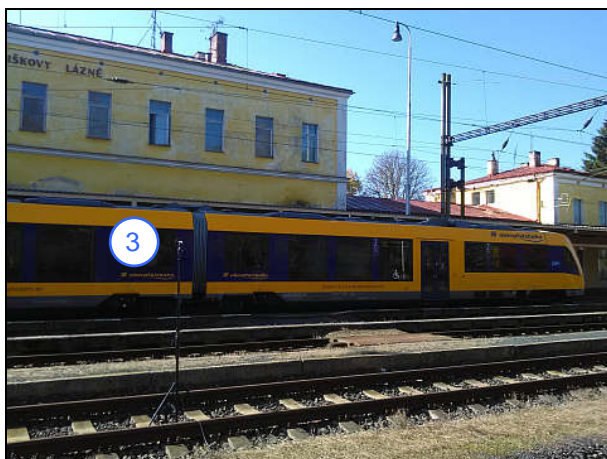
Bod 3, Žst. Frant. lázně, Os ř.1648 Oberpfalzbahn

Mikrofon byl umístěn na stativu ve vodorovné poloze kolmo na trať, orientovaný ke staničním kolejím, ve výšce 2,0 nad terénem v pozici dle fotodokumentace, nasazen kryt proti větru. Podmínky pro odečet korekce $K(f)$ pro měření na odrazivé fasádě zde nejsou splněny. Vzdálenost mikrofonu od osy průběžné traťové koleje 3k (od budovy stanice): 7.5 m

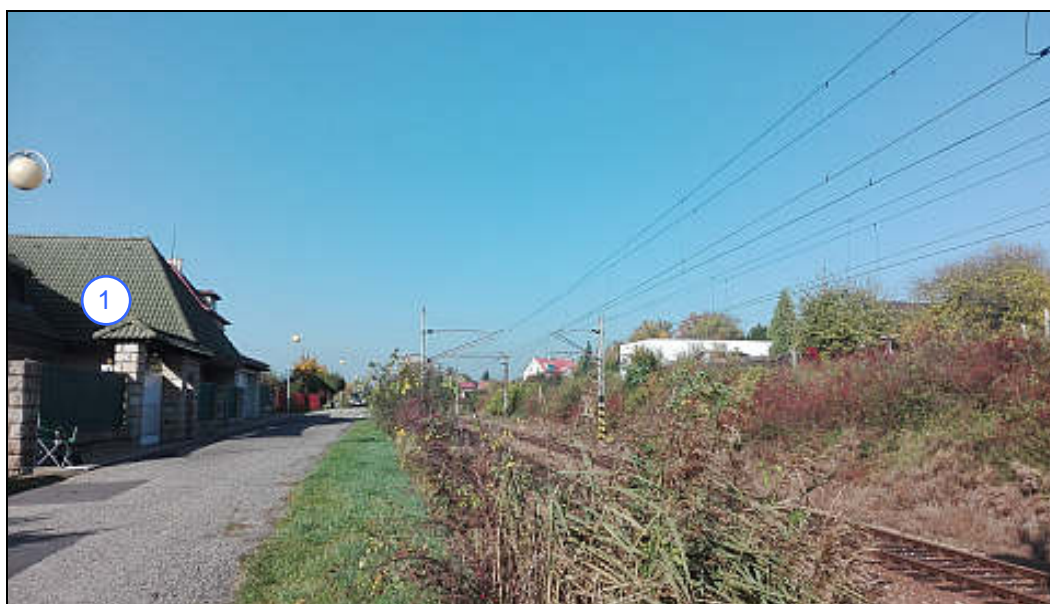
Na šíření hluku z železnice v měřeném místě mají vliv terénní podmínky - trať je vedena v zářezu pod úrovní kóty +0.000 měřeného objektu. V místě měření se nachází dvě traťové koleje (1k směr Aš a 2k směr Bad Brambach), kolej 1k směr Aš je blíže svahu – viz. foto pohledu na měřenou trať. Okamžitá hlučnost (L_{AF}) při průjezdu všech uvedených vlaků převýšila po celou dobu průjezdu zbytkový hluk nejméně o 10 dB.

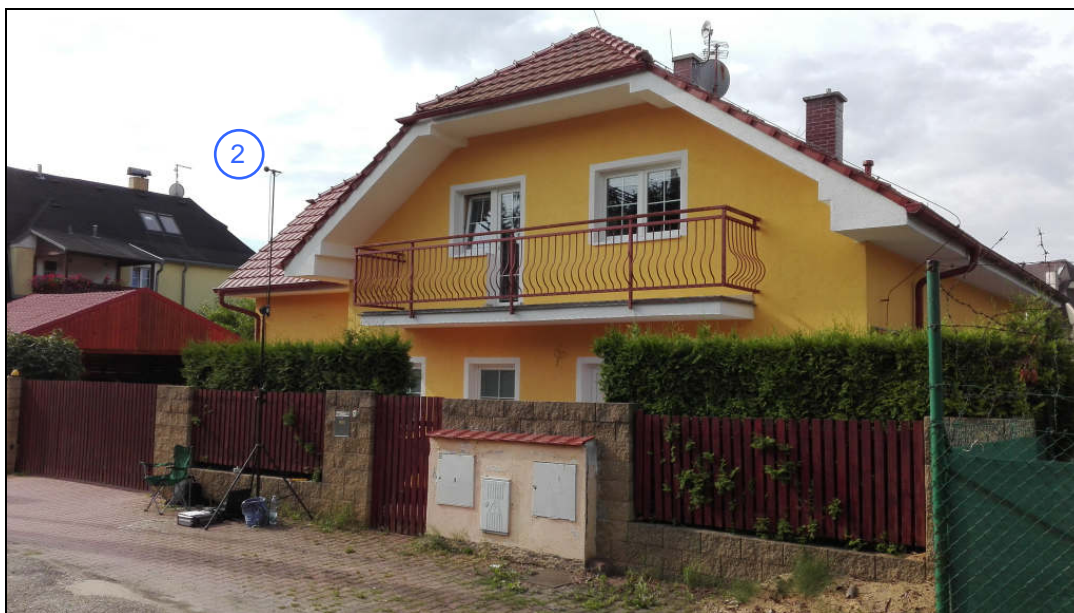
V šíření hluku z železnice na měřicí bod neleží žádná překážka, měřené místo se nachází v přímé návaznosti na zhlaví – hluk emitovaný průjezdem přes styky kolejnic a výměny výhybek je zde rozhodující - viz. foto pohledu na měřenou trať. Okamžitá hluchost (L_{AF}) při průjezdu všech uvedených vlaků převýšila po celou dobu průjezdu zbytkový hluk nejméně o 10 dB.

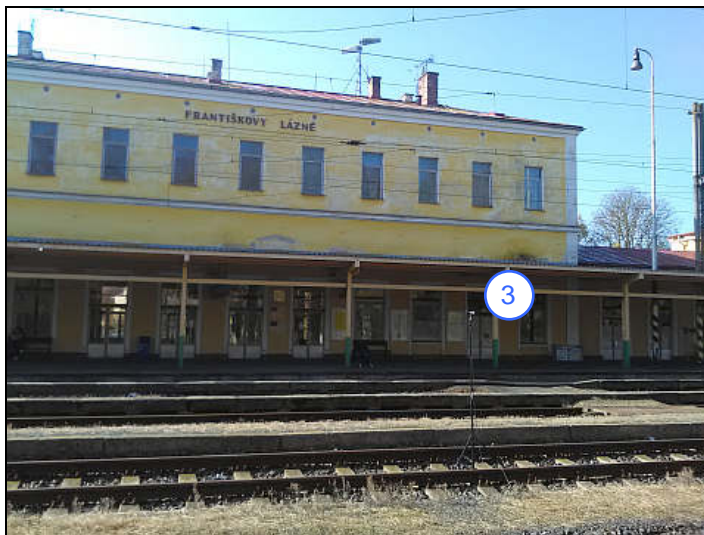
V šíření hluku z železnice na měřicí bod neleží žádná překážka, měřené místo se nachází v přímé návaznosti na nástupiště, kde dochází k rozjíždění a brždění měřených vlaků – viz. foto pohledu na měřenou trať. Okamžitá hlučnost (L_{AF}) při průjezdu všech uvedených vlaků převýšila po celou dobu průjezdu zbytkový hluk nejméně o 10 dB.
