# PROTOKOL O ZKOUŠCE

## Č. 6105-S61-21/V

Modernizace žst. Františkovy Lázně	Paré č. PDF
Měření vibrací z železniční dopravy	Revize 0

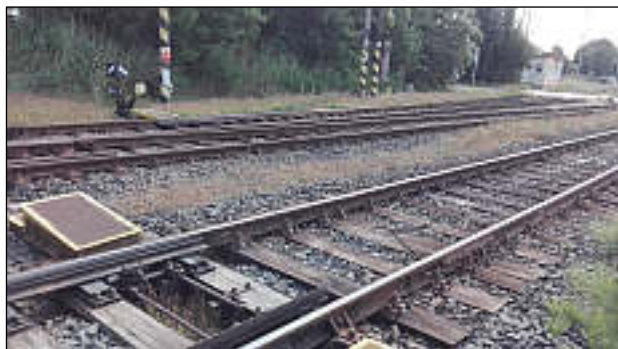
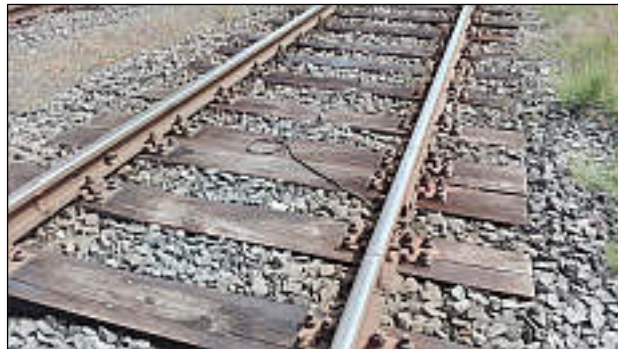
Stará infrastruktura, elektrifikovaná trať. Maximální traťová rychlost 50 km/h, ve stanici dochází k zastavování – brzdění a rozjíždění vlaků osobní dopravy.

Pražce betonové a dřevěné, pod výměnami výhybek pouze dřevěné, upevnění pevné podkladnicové. Broušení kolejnic neověřeno, protihluková opatření nerealizována.
