ŽELEZNIČNÍ MOST LIPOVÁ - LÁZNĚ

Inženýrskogeologický a geotechnický průzkum k posouzení základových poměrů

říjen 2020

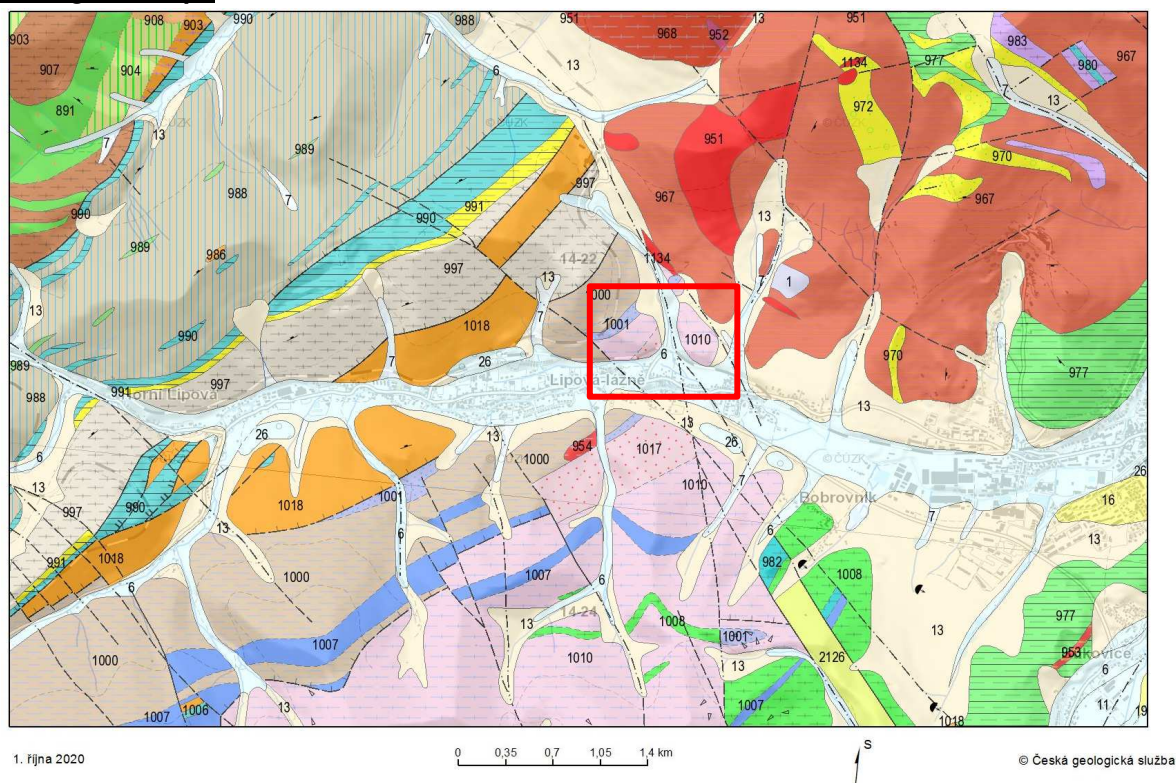
Geologická mapa

Z geologického hlediska je v oblasti zastoupeno široké spektrum metamorfovaných hornin. Jedná se především o fylity, krystalické vápence, kvarcity, svory, metadacity, ruly, skaliny, zelené břidlice, amfibolity a erlány.

Z mladších hornin jsou v oblasti kvarterní svahoviny a fluvialní sedimenty.

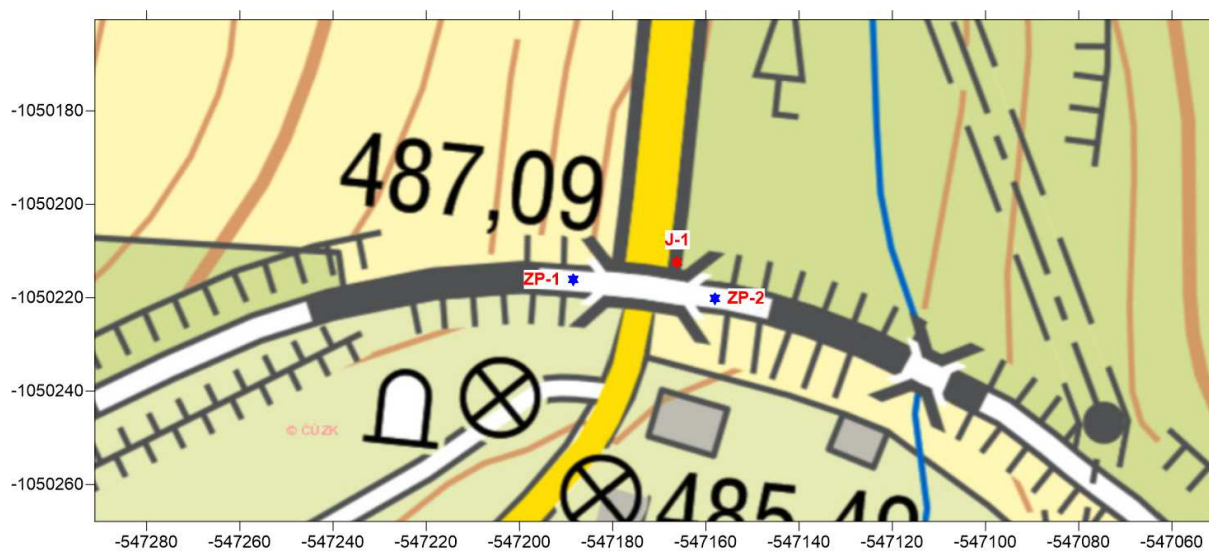
**Příloha 2 : Umístění vrtů**

Umístění průzkumných děl je znázorněno v příloze 2. Jejich vyhodnocení v příloze 3.

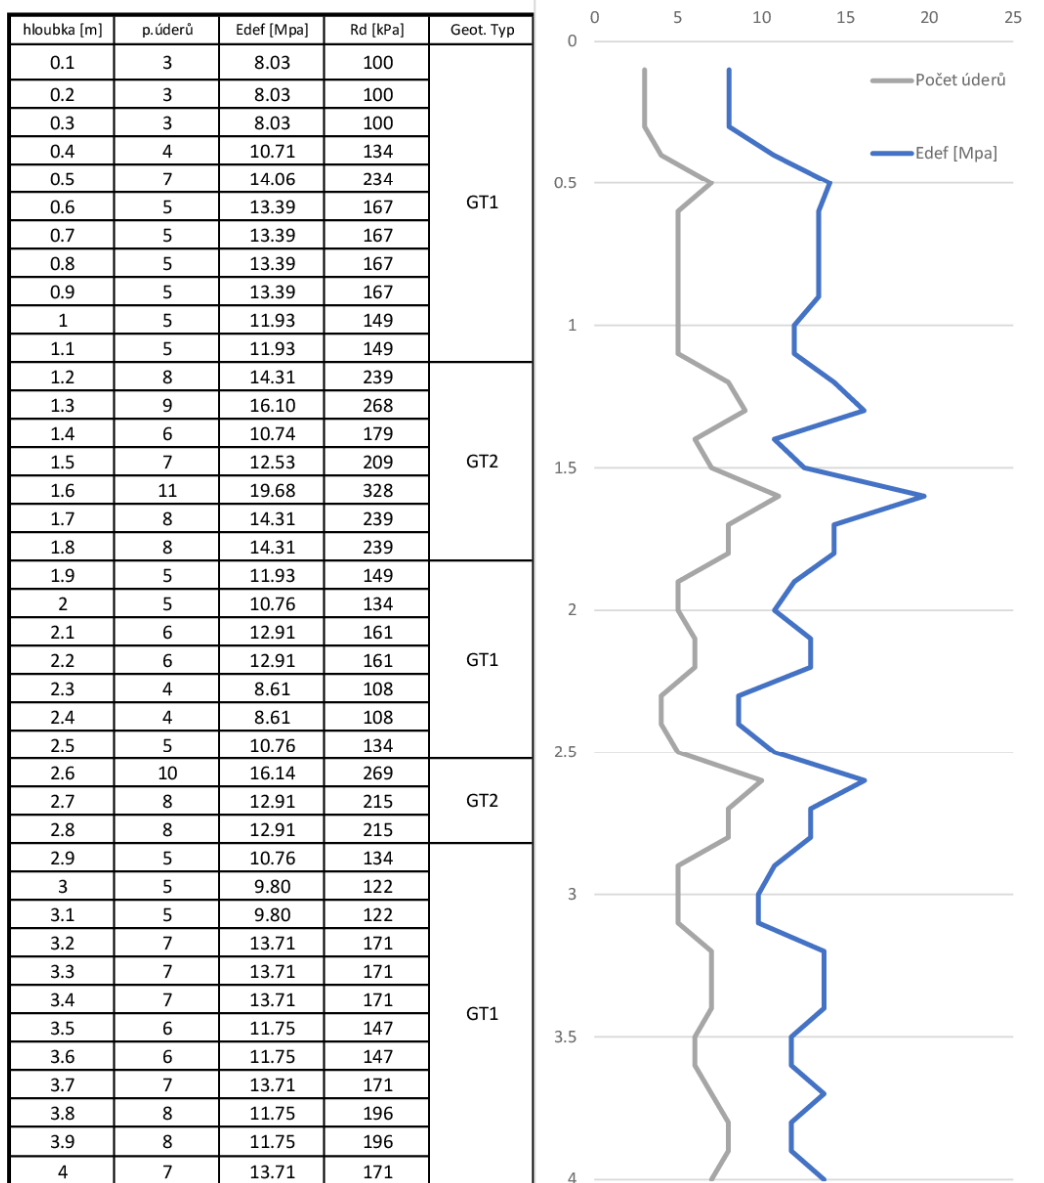
Úkol: Lipová - Lázně, most		
	LEHKÁ DYNAMICKÁ PENETRACE		
Souřadnice X:	1050218.53	Kat. území:	Lipová - Lázně
Souřadnice Y:	547165.66	Datum realizace:	23.09.2020
Hloubka sondy, plocha hrotu:	4 m, 5 cm ²	Hladina PV:	nezastižena
Odpor. geolog:	J. Hrubý	Dokumentoval:	M. Šutjak, M. Dostál
ZP1 : SONDA DPL1

Metodou dynamické penetrace a laboratorní zrnitostní analýzou bylo v tělese trati zjištěno střídání zemin řazených do GT1 a GT2 (viz příloha 3). Dle ČSN 73 6133 jsou geotechnické typy GT1 a GT2 klasifikovány z hlediska vhodnosti do násypu.

Těleso násypu železnice na jejíž pláni byly prováděny polní zkoušky je tvořeno střídáním vrstev hlín písčitých F3 (GT1) a písku hlinitého s příměsí štěrku S4 (GT2). Jedná se o zeminy podmíněčně vhodné pro tělesa násypů. Statické zatěžovací zkoušky prokázali zhutnění v rozmezí Edef2 23 – 48 MPa. Zhutnění samotného tělesa, na základě výsledků dynamické penetrace, vykazuje v průměru Edef 10 – 16 MPa.

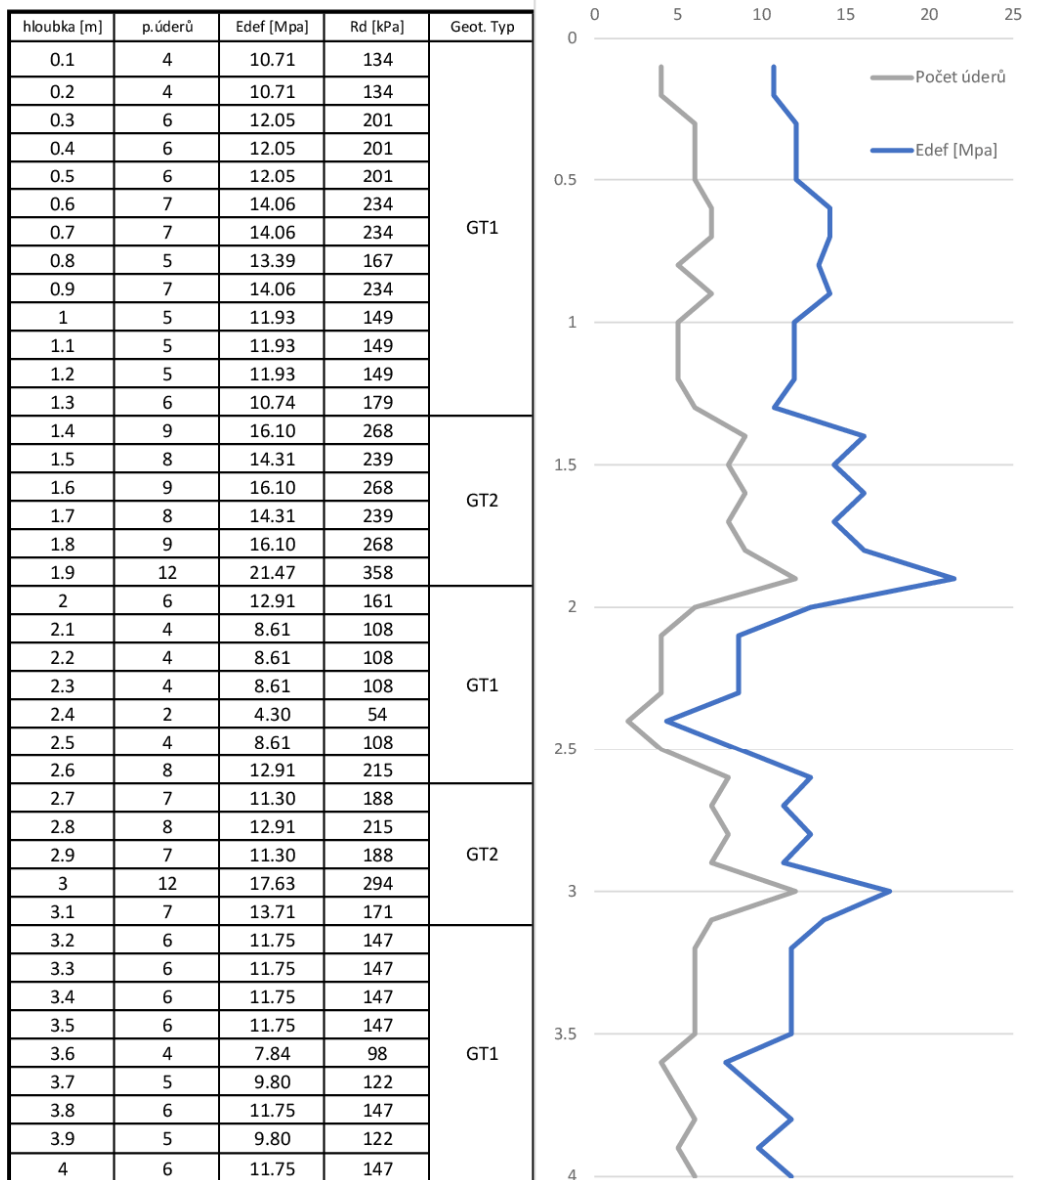
Úkol: Lipová - Lázně, most		
	LEHKÁ DYNAMICKÁ PENETRACE		
	Souřadnice X:	1050216.84	Kat. území: Lipová - Lázně
	Souřadnice Y:	547180.64	Datum realizace: 23.09.2020
Hloubka sondy, plocha hrotu:		4 m, 5 cm2	Hladina PV: nezastižena
Odpov. geolog: J. Hrubý		Dokumentoval: M. Šutjak, M. Dostál	
ZP2 : SONDA DPL2

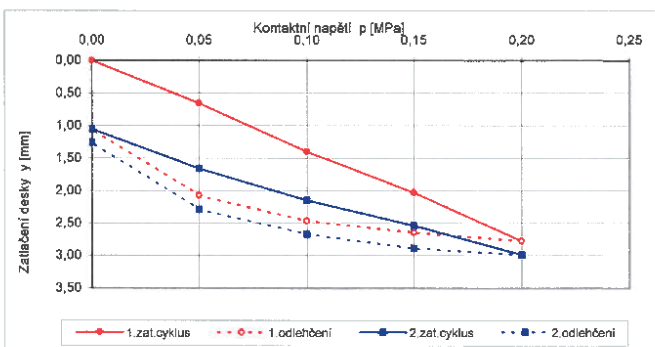
Statická zatěžovací zkouška dle ČSN 72 1006, Příloha B
Statická zatěžovací zkouška pro železniční dráhy

1. cyklus		2. cyklus	
	p (MPa)	y1 (mm)	y2 (mm)	
zatížení	0,00	0,00	1,05	
1	0,05	0,68	1,66	
2	0,10	1,40	2,15	
3	0,15	2,03	2,54	
4	0,20	2,78	2,99	
odlehčení				
1	0,15	2,65	2,89	
2	0,10	2,47	2,67	
3	0,05	2,08	2,29	
4	0,00	1,05	1,26

Zatěžovací cyklus	1	2
Poloměr desky [mm]	150	
Δy [mm]	2,780	1,940
Δp [MPa]	0,200	0,200
E [MPa]	16	23
E_2 / E_1	1,43

Místo zkoušky	E1 [Mpa]	E2 [Mpa]	E2/E1
ZP1 (3m před OP1)	16	23	1.43
ZP2 (3m za OP2)	18	48	2.71

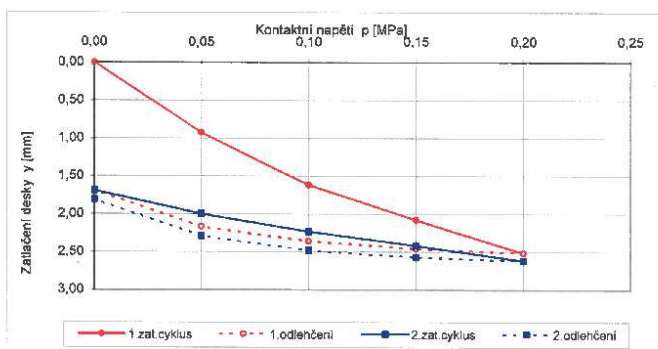
Statická zatěžovací zkouška dle ČSN 72 1006, Příloha B Statická zatěžovací zkouška pro železniční dráhy		
Protokol o zkoušce č.:	3203-P250/20	Číslo zkoušky: 02/200416

zatížení	1. cyklus		2. cyklus	
	p [MPa]	y1 [mm]	y2 [mm]	
1	0,00	0,00	1,89	
2	0,05	0,93	2,00	
3	0,10	1,62	2,23	
4	0,15	2,08	2,42	
	0,20	2,52	2,62

odlehčení	1. cyklus		2. cyklus	
	p [MPa]	y1 [mm]	y2 [mm]	
1	0,15	2,46	2,57	
2	0,10	2,36	2,46	
3	0,05	2,17	2,29	
4	0,00	1,69	1,81

Zatěžovací cyklus	1	2
Poloměr desky [mm]	150	
Δy [mm]	2,520	0,930
Δp [MPa]	0,200	0,200
E [MPa]	18	48
E_2 / E_1	2,71

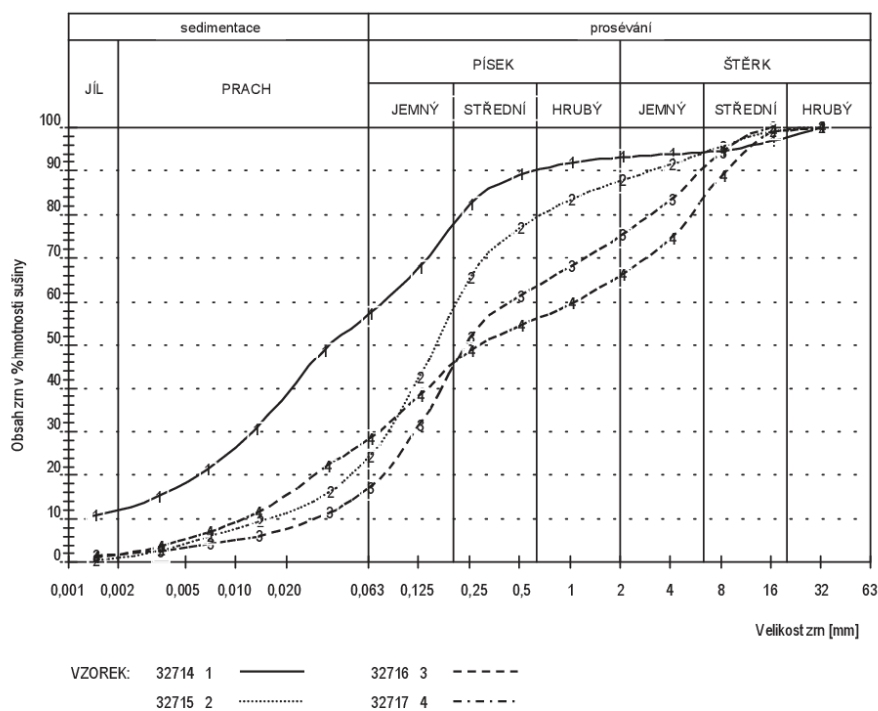
STANOVENÍ ZRNITOSTI ZEMIN

VZOREK	SONDA	HLOUBKA [m]	ρ_s [Mgm ⁻³]	Jíl	Prach	Písek	Štěrka	Zma < 0,063mm [%]
32714	J -1	2,40	2,65	12	45	36	7	57
32715	J -1	3,30	2,65	1	23	64	12	24
32716	ZP -1	0,30	2,65	2	15	58	25	17
32717	ZP -2	0,30	2,65	2	26	38	34	28

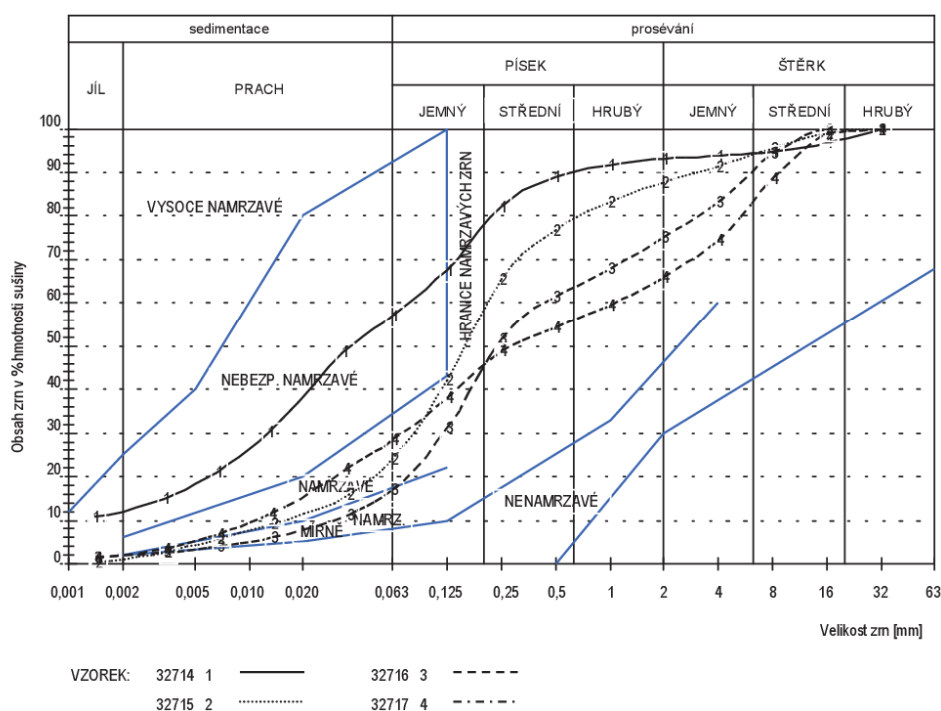
STANOVENÍ ZRNITOSTI ZEMIN

VZOREK	SONDA	HLOUBKA [m]	ČSN EN ISO		Cu[-]	Cc[-]	k [m/s]
			14688-2 (2005)	ČSN 73 6133			
32714	J -1	2,40	sasiCl	F4 CS	23,6	0,6	4,4E-8
32715	J -1	3,30	siSa	S4 SM,S5 SC	13,4	2,0	2,7E-6
32716	ZP -1	0,30	grsiSa	S4 SM,S5 SC	14,5	1,1	8,1E-6
32717	ZP -2	0,30	grsasiS	S4 SM,S5 SC	96,7	0,4	8,9E-7
