## Železniční trať Liberec – Zawidów

Geotechnické posouzení skalních zářezů v úseku Mníšek u Liberce – Krásná Studánka, posouzení geotechnických rizik, včetně návrhu technického zajištění

zpracoval: Ing. Alexandr Kačora

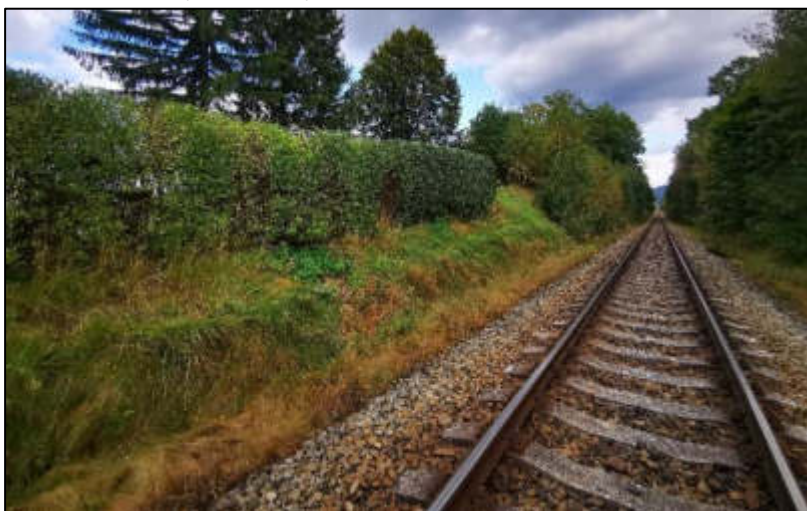
- km 169,985 - 170,020

- úsek zakrytý udržovanou a náletovou vegetací stromy, bez patrných skalních výchozů,
- v km 170,020 přechod do poloskalního prostředí

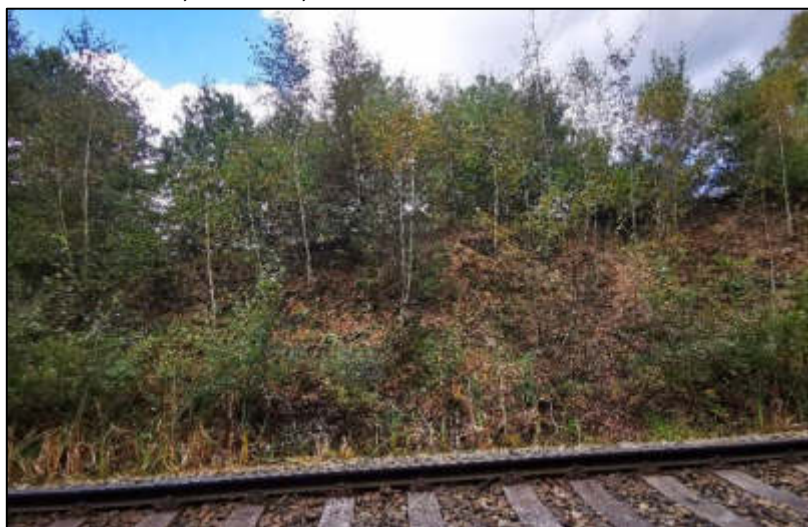
- km 170,020 - 170,040

- přechod z poloskalního prostředí do skalního svahu
- v km 170,035 - začátek viditelného skalního masivu
- úsek s hojnou náletovou vegetací

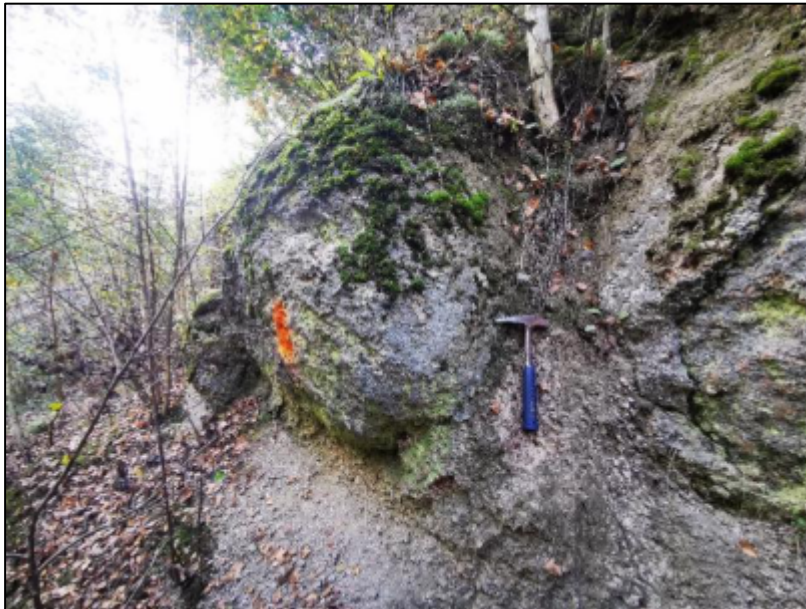
- km 170,040 - 170,080

- v km 170,071 blok s kulovitou odlučností vel. 1,5 m, na bázi velmi až zcela zvětralá hornina mocnosti 30 cm, ze strany dále rozvolňovaný podél kořenových systémů náletové vegetace

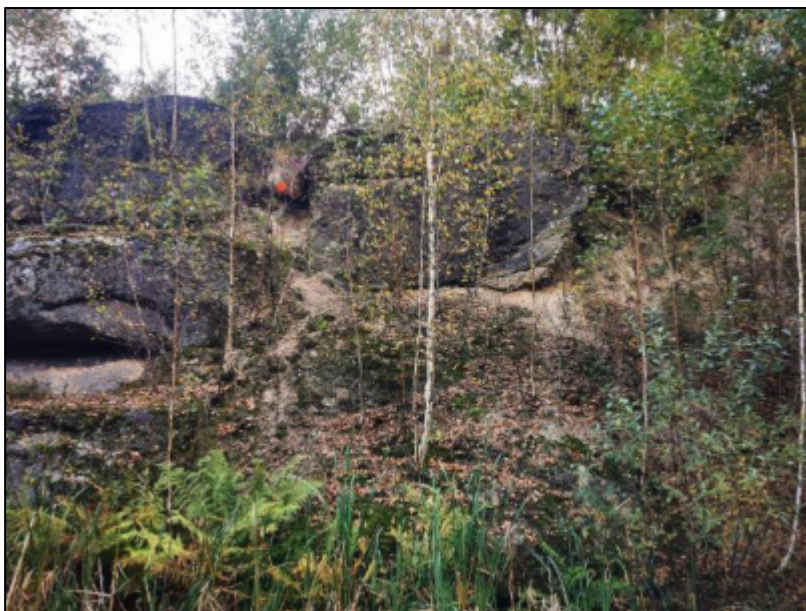
- v km 170,080 bloky hornin ohraničené vertikálními a subhorizontálními diskontinuitami s výplní zcela zvětralé žuly charakteru středně zrnitého štěrku, mocnost výplně v horních partiích do 100 cm, v těchto místech byl dokumentovaný plech, který má zřejmě funkci zabránění transportu sypkého materiálu po svahu, doporučujeme prostor vyčistit
-

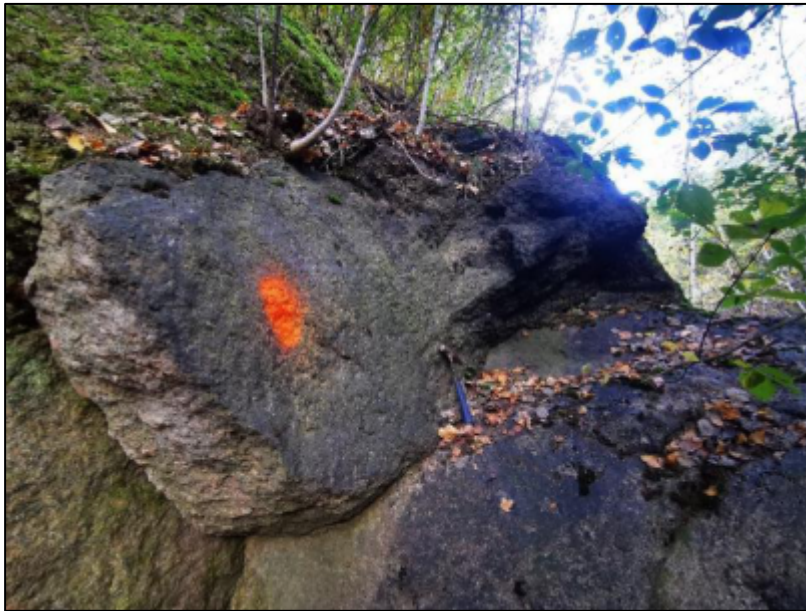
- km 170,080 - 170,090

- v km 170,082 se nachází blok horniny zcela odtržený od podkladu vel. 300 x 110 x 80 cm v polovině výšky svahu, který je ohraničený otevřenými diskontinuitami do 40 mm, bez výplně nebo s kořenovými systémy náletové vegetace
- v horních partiích zářezu byl dokumentovaný zvětralý masiv s vegetací do hloubky 3 m směrem po svahu
- v km 170,090 bylo dokumentované poruchové pásmo s výplní charakteru silně zvětralého žuly s náznaky původních vertikálních a subhorizontálních diskontinuit a se sutí charakteru středně zrnitého štěrku u paty zářezu, poruchové pásmo je lépe patrné na protější straně skalního zářezu ve stejném staničení

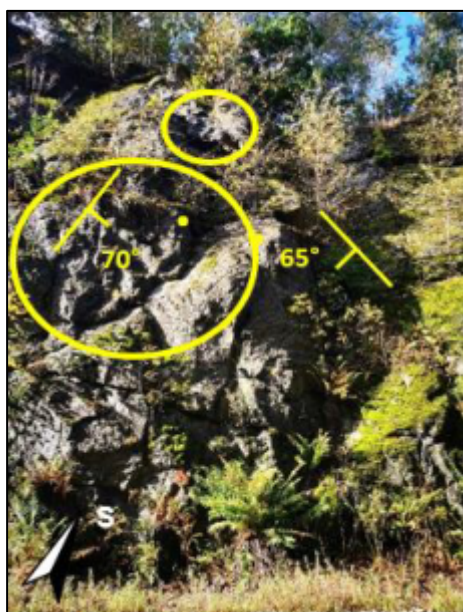
- v km 170,155 v horní části svahu vyčnívající blok velikosti 150 x 100 x 50 cm, pod tímto blokem je skalní masiv porušený podél puklinové plochy orientované do prostoru drážní cesty
- pro zajištění stability doporučujeme realizovat lokální kotvení bloků
- km 170,171 - 170,192
- horní partie zářezu jsou tvořené zvětralým horninovým materiálem charakteru perku s porostem náletové vegetace

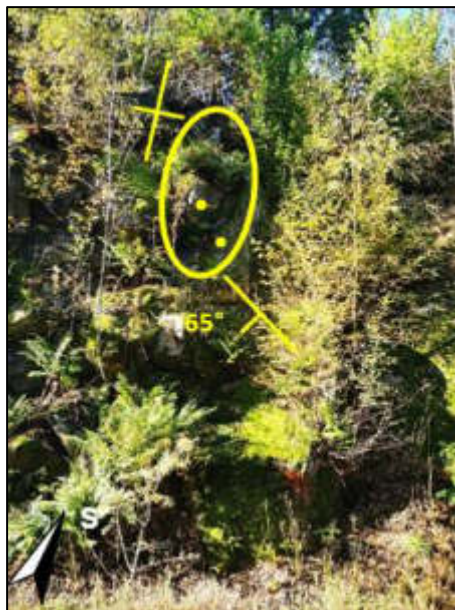
- v horní části zářezu byly zdokumentovány krátkodobě stabilní bloky ohrazené nepříznivě ukloněnými diskontinuitami směrem do prostoru provozované drážní cesty (velikost bloků je 150 x 100 x 50 cm a 100 x 50 x 50 cm)
- z technických opatření lze doporučit provést kombinaci očištění svahu, demolici nebezpečných bloků a lokální kotvení

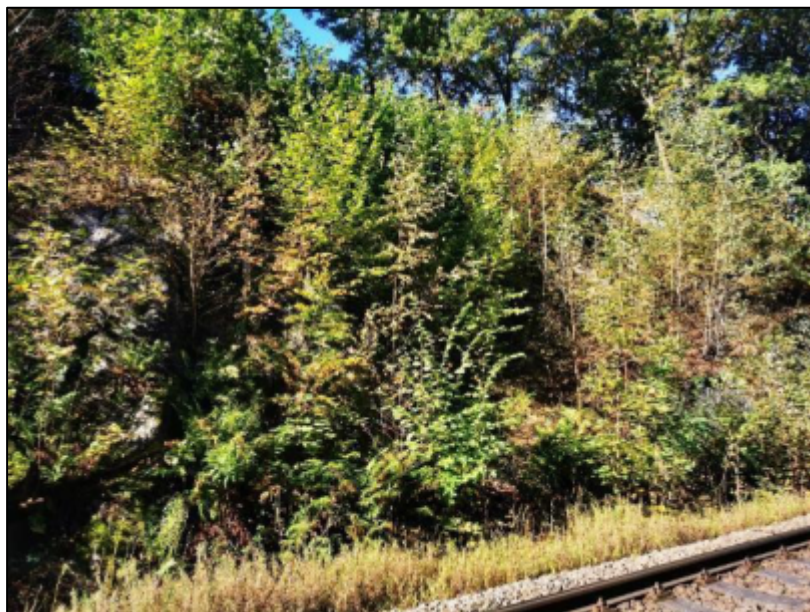
- km 170,192 - 170,205

- skalní zářez zakrytý náletovou vegetací.

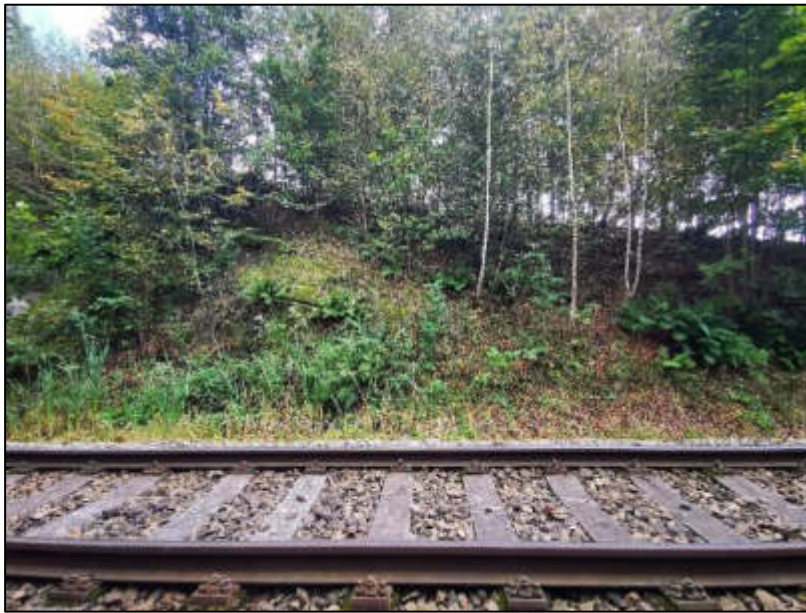
- km 169,995 - 170,035

- v dokumentovaném úseku se nachází vegetace, která nemá negativní vliv na bezpečnost v oblasti kolejiště
- v km 170,035 začátek skalních výchozů

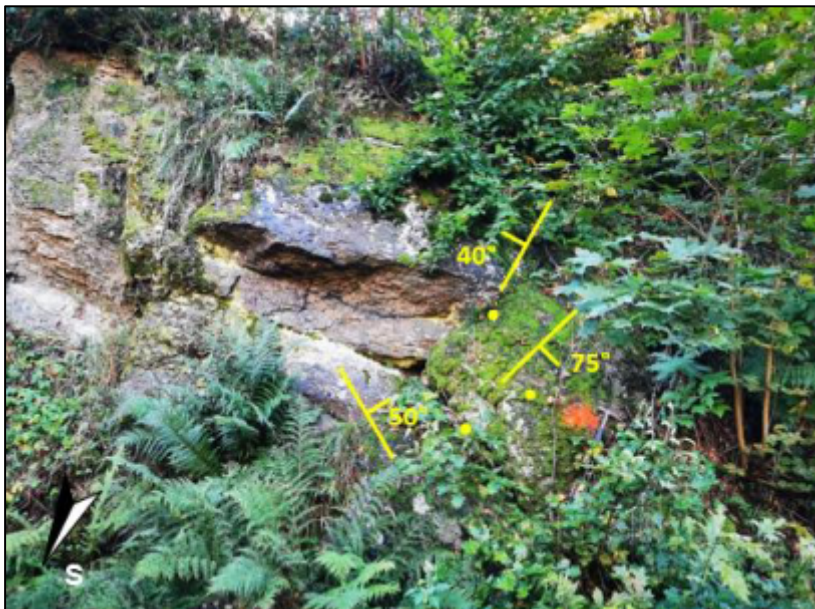
- km 170,040 – v tomto úseku ve spodní partii zářezu byl dokumentován blok velikosti 100 x 150 x 30 cm s otevřenou plochou diskontinuit až 15 cm, částí bloku prochází trhlina, která se nadále zvětšuje, plochy diskontinuit jsou otevřené až na 15 cm a dále namáhané v pravé straně kořenovými systémy vegetací

- pro zajištění bezpečnosti doporučujeme nebezpečnou část bloku odstranit příp. doplnit lokálním kotvením

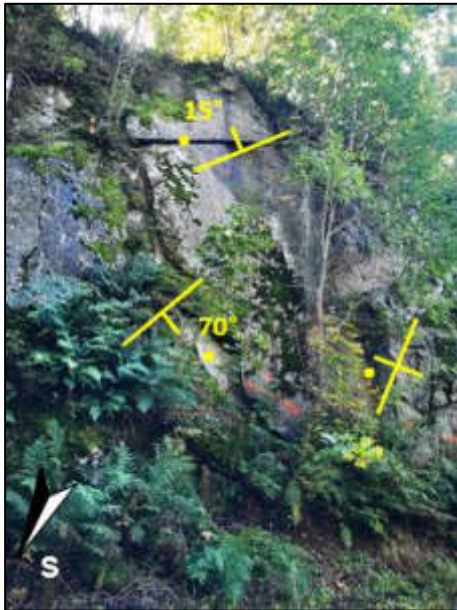
- km 170,070 - 170,075 - deskovitý blok s výraznou plochou diskontinuity (šíře otevření do 15 cm), blok je v bázi opřený o zvětralý podklad a jeho stabilita je dána pouze třením na vnitřní smykové ploše, v pravé straně je blok ohraničen vertikální průběžnou puklinou
- technické opatření – demolice příp. lokální kotvení

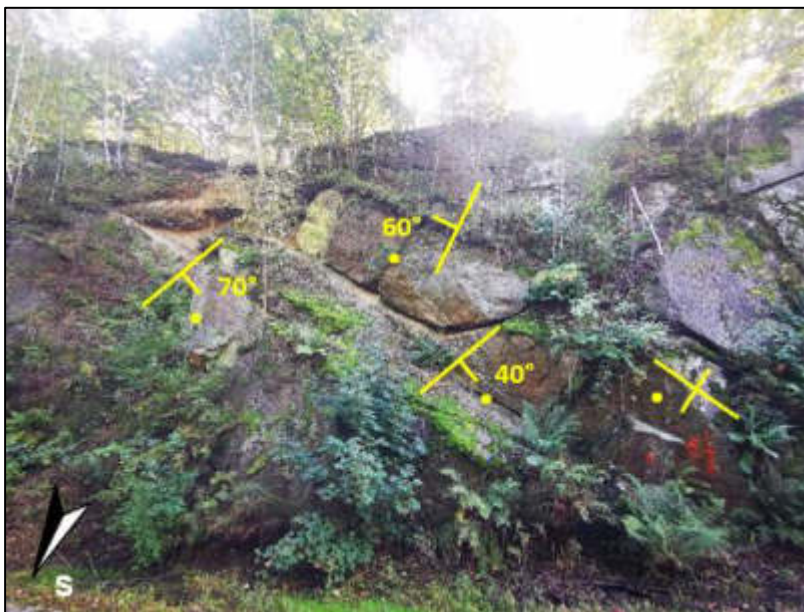
- km 170,075 - 170,088 - masivní bloky hornin velikosti 250 x 150 x 250 cm, opřené o sebe a oddělené od podkladu, v horních partiích pokryté vegetací, na bázi s otevřenými plochami diskontinuit v šíři do 10 cm, částečně s výplní perku,
- doporučujeme provést očistu, částečnou demolici a instalaci kotvené ocelové sítě v kombinaci s lokálním kotvením

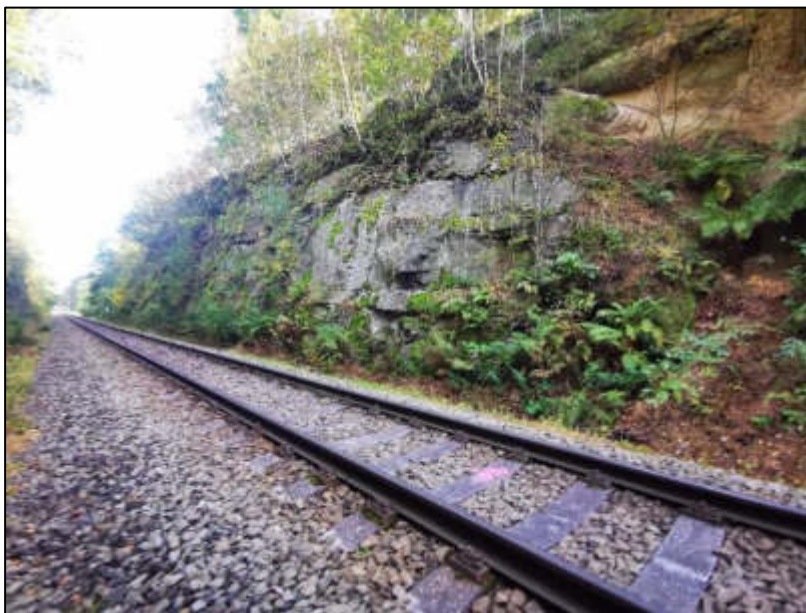
- km 170,093 - 170,165

- tento úsek je generelně v horní polovině zářezu tektonicky porušený a zarostlý náletovou vegetací, současně dále byly v ploše zářezu dokumentované stromy, v důsledku erozní činnosti jejich kořenového systému dále dochází k rozvolňování masivu na menší nestabilní bloky, bloky

hornin jsou generelně vymezeny subvertikálními a subhorizontálními diskontinuitami a diskontinuitami ve sklonech 20-45° ve směrech do svahu nebo diagonálně ke směru osy koleje, plochy diskontinuit jsou převážně stupňovité až zvlněné, otevřené do 3 cm, bez výplně příp. s náletovou vegetací a kořenovými systémy

- v rámci technických opatření je nutné tuto část očistit, odstranit nestabilní bloky hornin a realizovat instalaci kotvené ocelové sítě

170,093	170,165	72	75-90	13	4	26	- úsek je generelně v horní polovině zářezu (o celkové kubatuře cca 6 m3) tektonicky porušený s volnými bloky velikosti 30-50 cm a zarostlý náletovou vegetací. V ploše zářezu jsou stromy, podél kterých nadále dochází k dalšímu rozvolňování masivu na drobnější nestabilní bloky (o celkové kubatuře cca 20 m3), vymezené subvertikálními a subhorizontálními diskontinuitami a diskontinuitami ve sklonech 20-45° ve směrech do masivu nebo diagonálně k trati. Plochy diskontinuit jsou převážně stupňovité až zvlněné, průběžné (délky několik metru, diskontinuity se sklonem 20-45°, průběžné 0,5-1,5 m), otevřené do 3 cm, bez výplně nebo s výplní vegetace a kořenovými systémy. - v km 170,105 průběžná vertikální diskontinuita šířky 0,4 m, délky 13 m, s výplní zcela zvětralé horniny charakteru suťe.	- vysoké riziko a pravděpodobnost řícení v místech porušení vegetací a kořenovými systémy	- očistit od vegetace - očistit od nestabilních bloků, zejména kolem stromů v zářezu - horní polovinu zářezu zasíťovat proti opadávání drobnějších kamenů velikosti 30-50 cm	drobné kameny v horních partiích zářezu (cca 6 m3 v celém úseku: 15000/-/ bloky kolem stromů: 40000/200-300/25-35

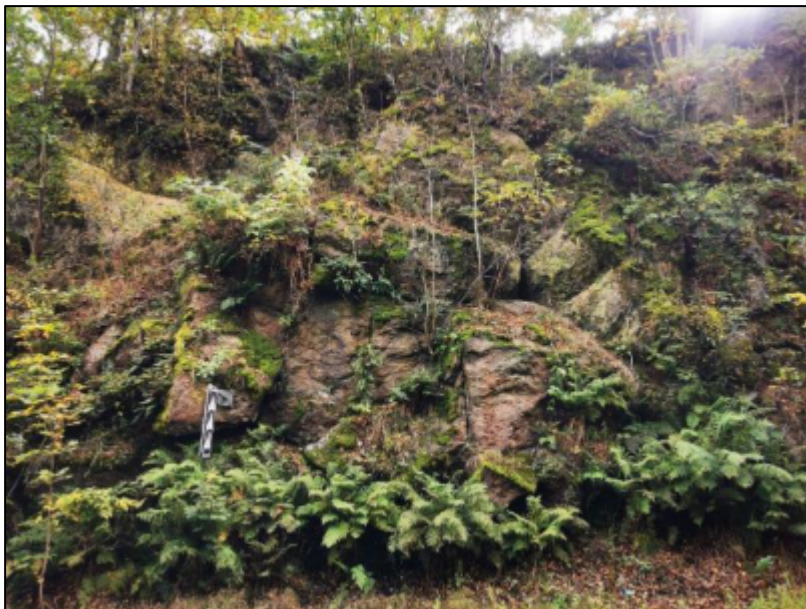
- km 170,165 - 170,172

- v tomto úseku byl dokumentovaný systém bloků různé velikosti od 100 cm až 400 cm
- lze doporučit jejich odstranění v kombinaci s instalací kotvené ocelové sítě

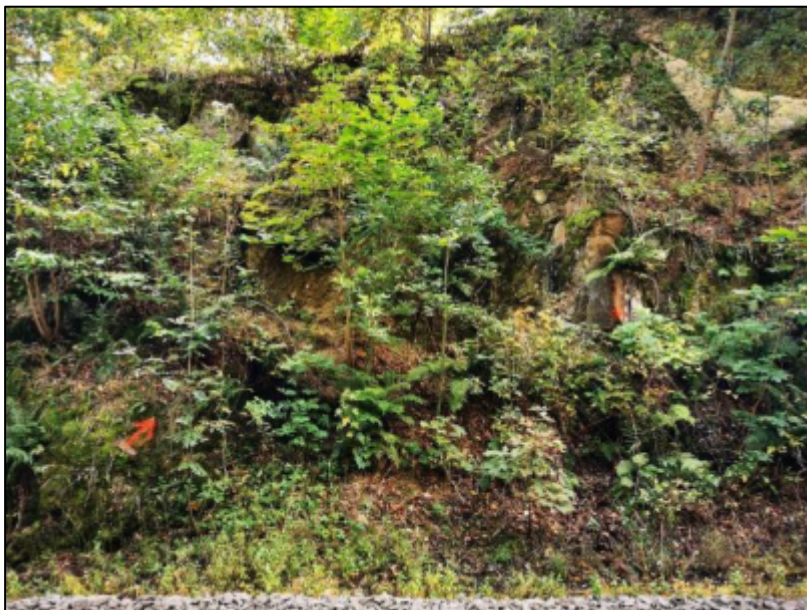
- km 170,172 - 170,180

- v horní polovině zářezu za stromy byl dokumentovaná blok velikosti 200 cm, jehož bázi tvoří zcela zvětralá hornina,
- opatření – odstranění bloku s menšími bloky hornin velikosti do 50 cm dokumentovanými ve stěně

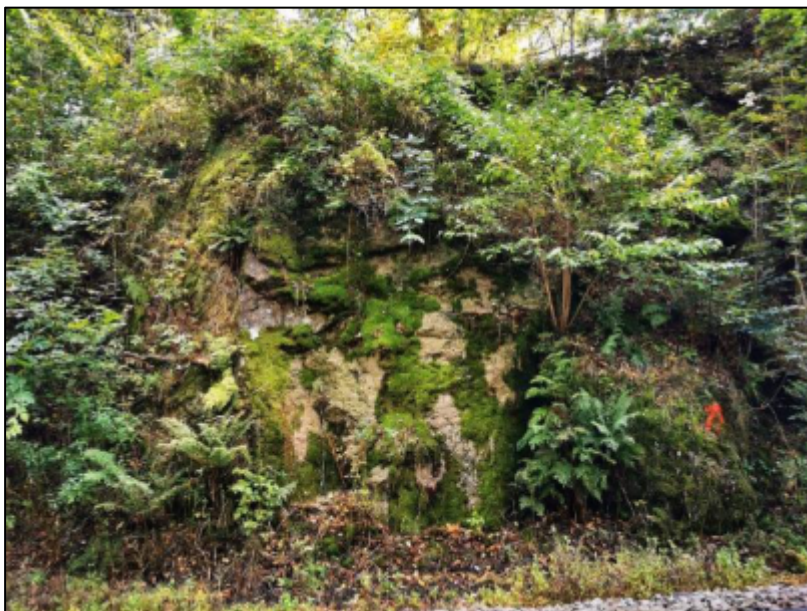
- km 170,180 - 170,192

- skalní stěna pokrytá náletovou vegetací
- v horní partii dokumentovaný systém bloků, které doporučujeme odstranit

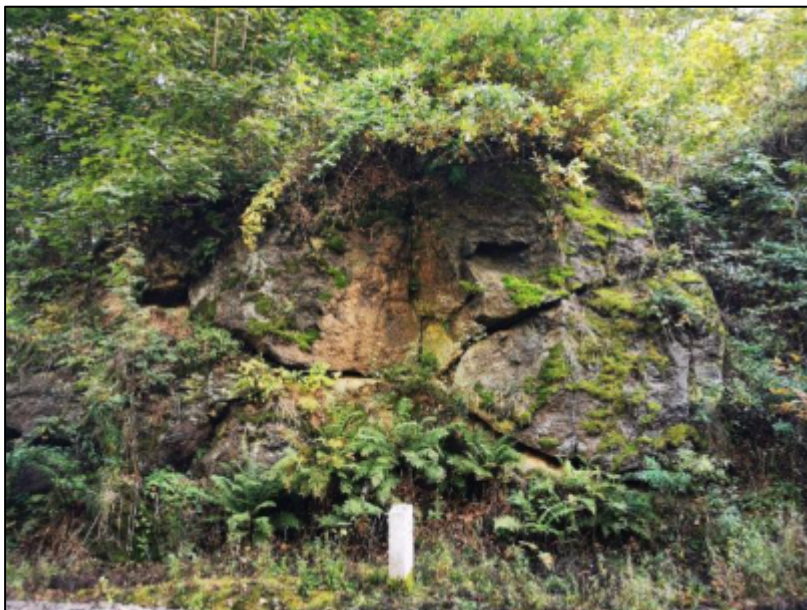
- km 170,192 - 170,200

- v tomto úseku byl dokumentovaný systém masivních bloků velikosti 200 cm až 400 cm, které jsou do sebe zaklíněné
- horninové bloky doporučujeme zasítovat vzájemně provázat pomocí lokálního kotvení
- 
- km 170,200 - 170,210

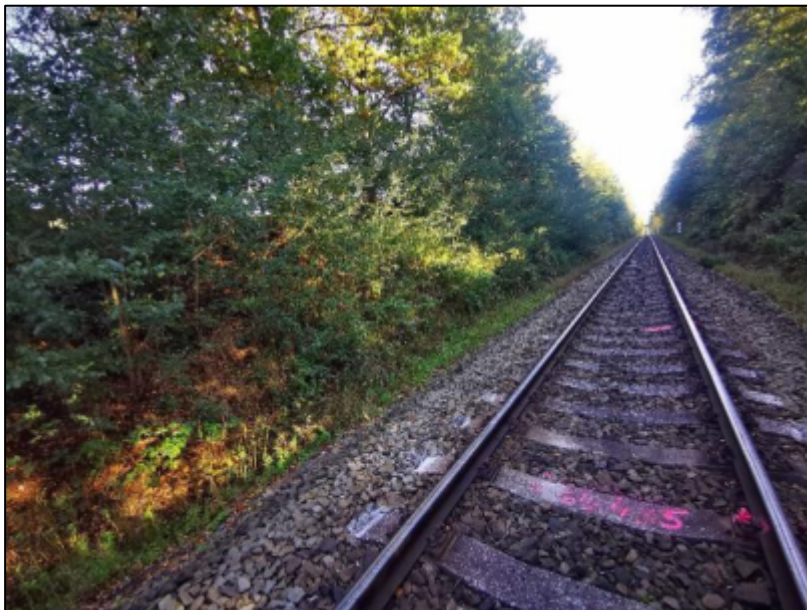
- úsek zarostlý náletovou vegetací a vzrostlými stromy

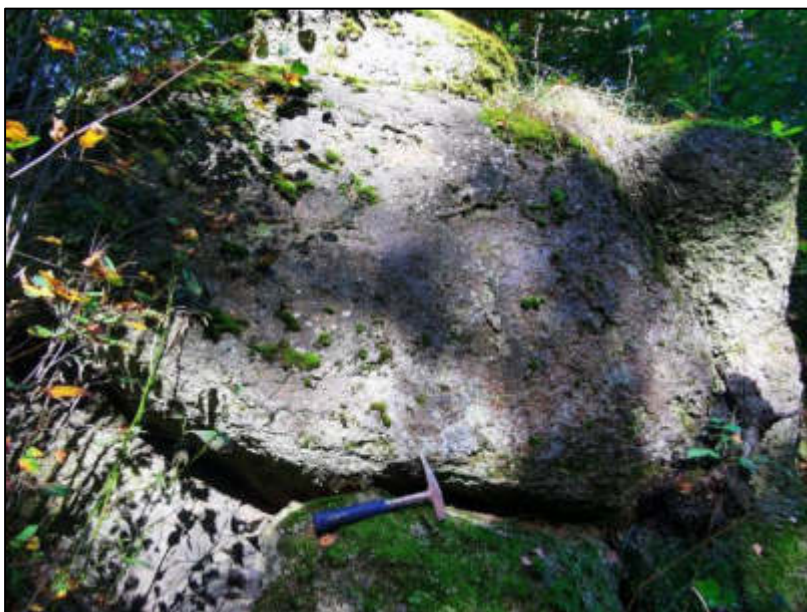
- v km 169,504 dokumentovaný horninový blok velikosti 300 x 200 x 250 cm, bez nutnosti realizaci technických opatření

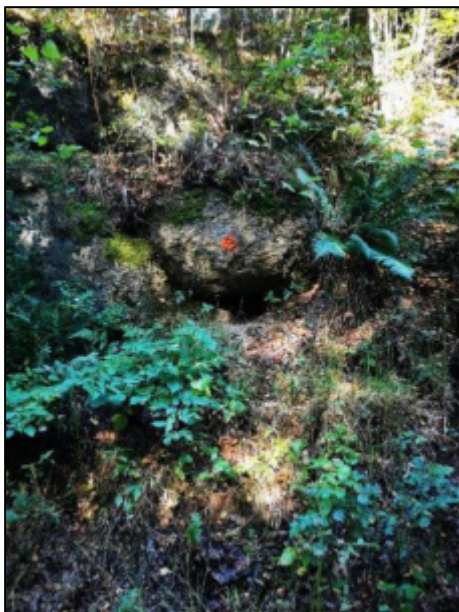
- v km 169,519 velmi zvětralý balvan velikosti 150 x 100 x 150 cm, který se drolí v povrchových partiích při rýpání kladivem, bez opatření

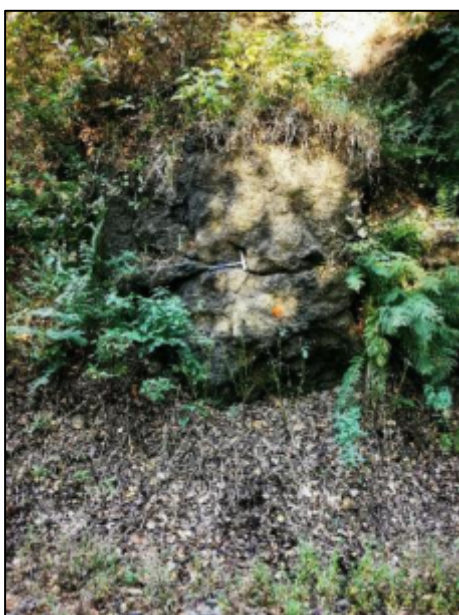
- km 169,525 - 169,534

- v km 169,525 subhorizontálně uložené bloky vyskládané na sobě o celkové velikosti 200 x 250 x 150 cm, bez opatření

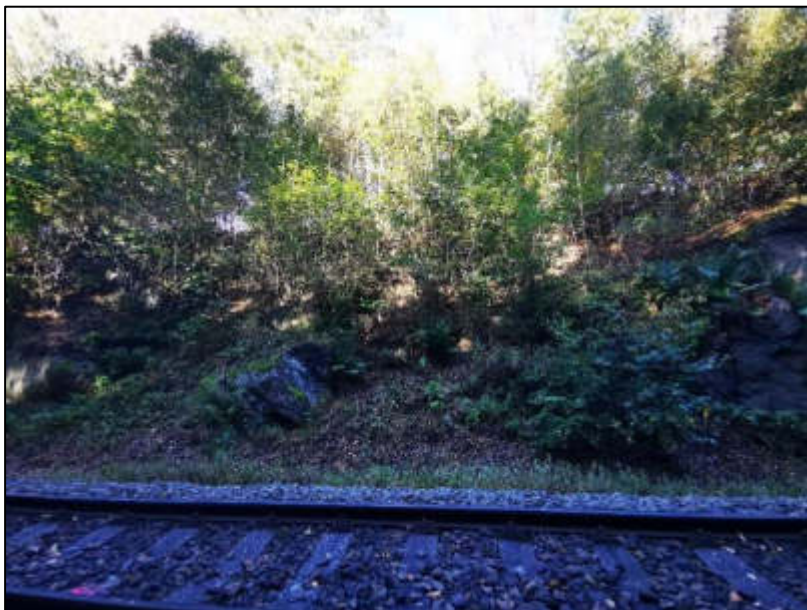
- km 169,534 - 169,546

- vegetace a drobné výchozy bez potenciálního rizika pádu na kolejiště

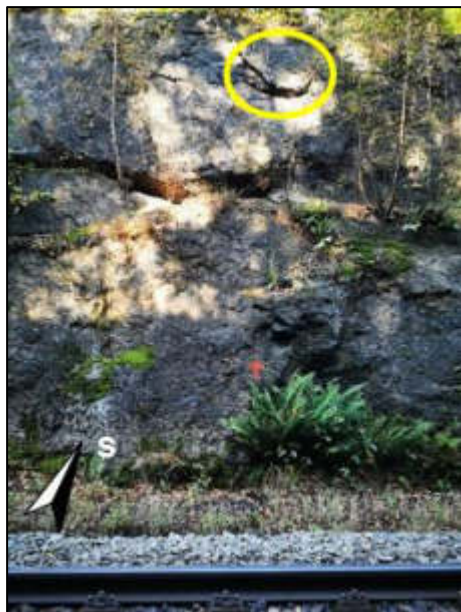
- v km 169,572 byl dokumentovaný drobný deskovitý odprysk horniny velikosti 100 x 100 x 20 cm na hraně zářezu
- opatření: odstranění horninového bloku

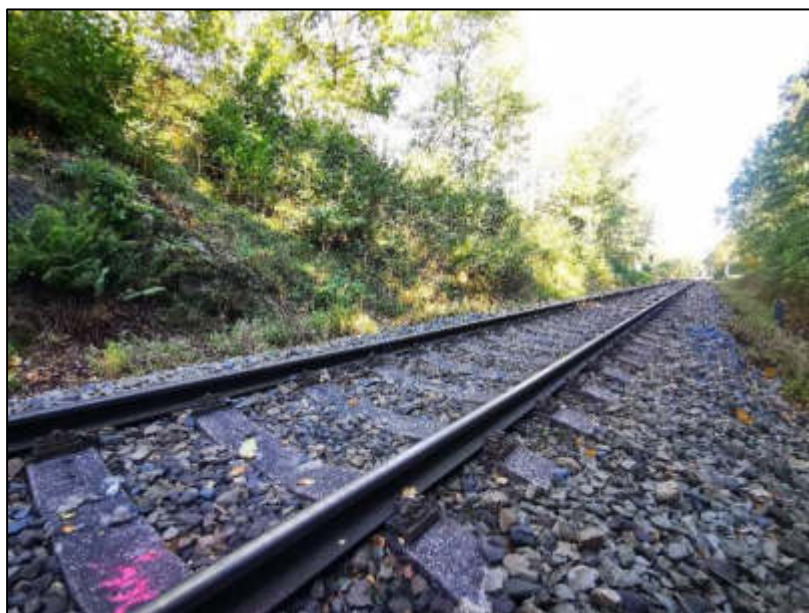
- svah pokrytý vegetací s lokálním skalním výchozem v km 169,600 bez potenciálního rizika pádu

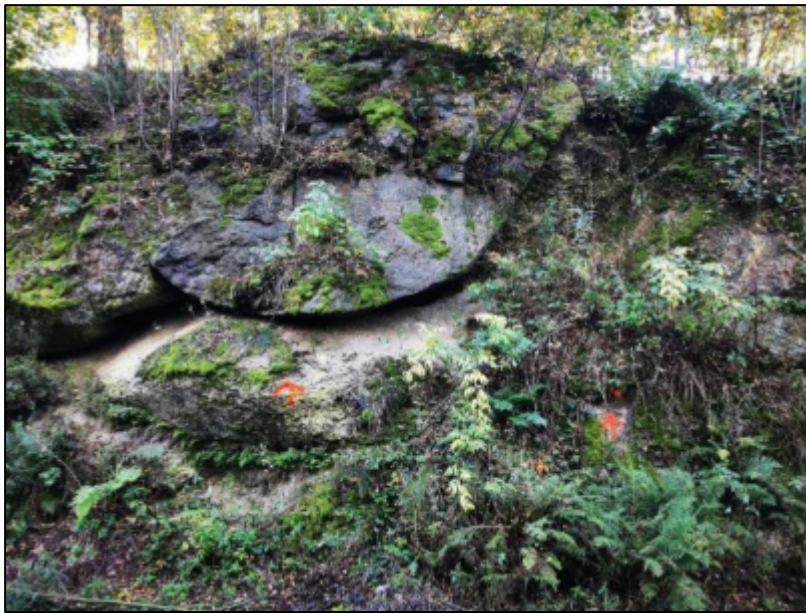
- v km 169,490 byly dokumentované bloky hornin s kulovitou odlučností, na bázi jsou bloky ohraničené otevřenými subhorizontálními diskontinuitami otevřenými v šíři až 30 cm, loky jsou stabilní
  - v horních partiích zářezu je skalní masiv rozvolněný v blocích o velikosti do 50 cm, které doporučujeme odstranit
  - v km 169,485 – zvětralý masiv v puklině, pod ní volný zvětralý blok, z levé strany poruchy volné bloky hornin, viz obrázek výše, doporučujeme oblast očistit od volných bloků a provést podezdívku
- km 169,495 - 169,505

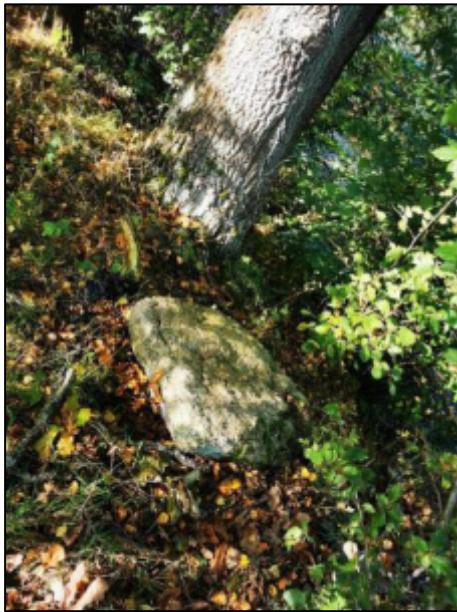
- na začátku úseku na hraně zářezu byl dokumentován nezajištěný blok betonu velikosti 50 x 50 x 25 cm - doporučujeme odstranit

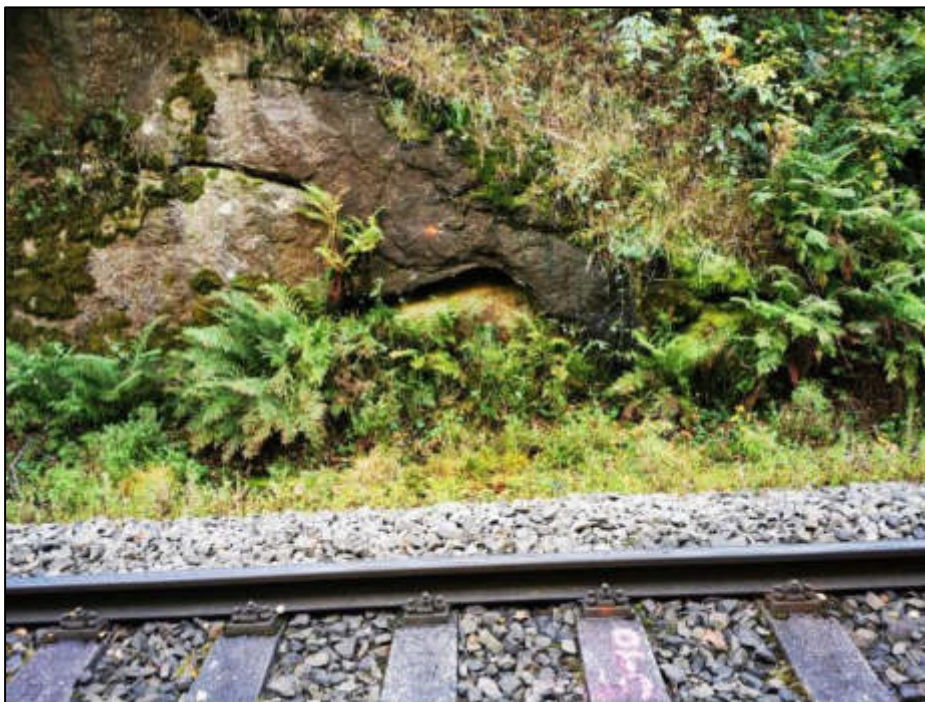
- v km 169,510 ve střední části zářezu byl dokumentovaný masivní blok velikosti 400 x 200 x 300 cm, který je ohraničený subhorizontálními a vertikálními diskontinuitami, báze bloku je kulovitěho konkávního tvaru ve sklonu 45° diagonálním směrem do prostoru kolejiště, s otevřenou plochou diskontinuit až 20 cm, která se směrem do masivu zužuje na 5 cm (báze bloku je vlhká až mokrá a povrch je stupňovitý)
- doporučujeme realizaci lokálního kotvení kolmo na kulovitou plochu diskontinuity

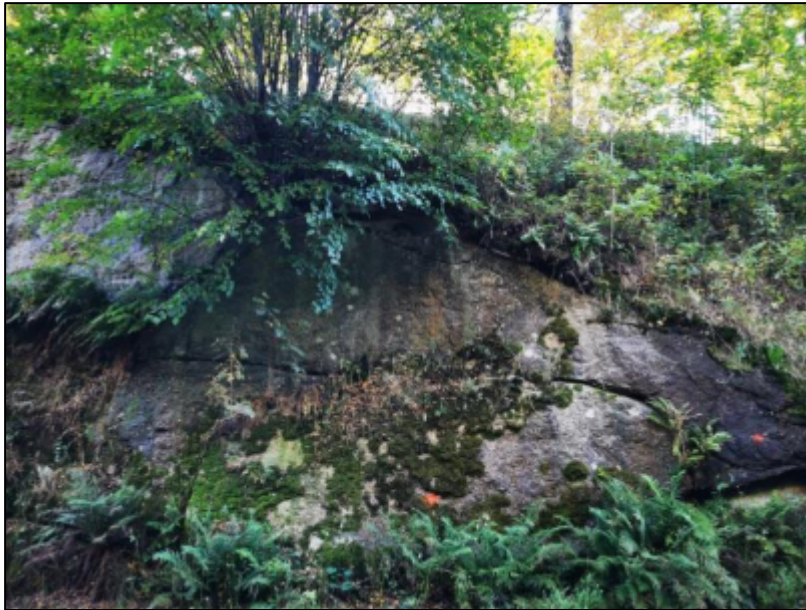
- v km 169,515 byl na horní hraně masivu pod stromy dokumentovaný blok velikosti 120x30x30 cm, který je nadále postupně rozvolňovaný kořenovými systémy rostoucího stromu v km 169,517
- doporučujeme horninový blok i strom odstranit

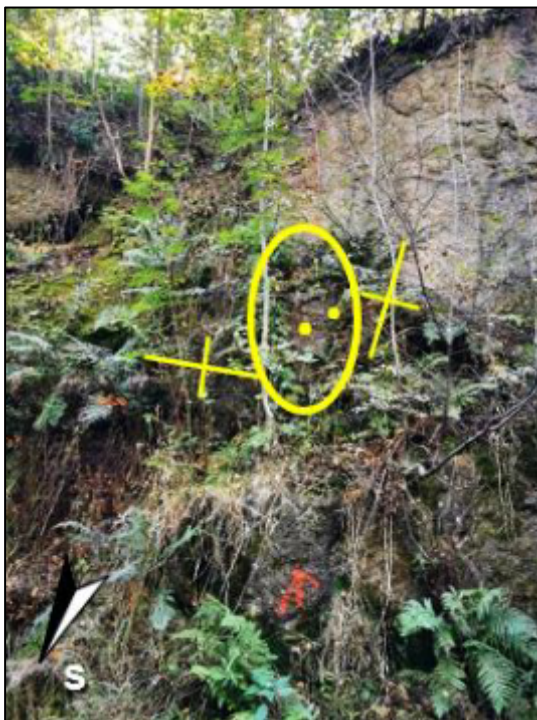
- v km 169,526 byl dokumentovaný blok velikosti 100 cm vymezený vertikálními diskontinuitami na sebe kolmými a subhorizontální diskontinuitou na bázi bloku, plochy diskontinuit jsou vyplněné zeminou a vegetací, doporučujeme blok případně i sousedící bloky hornin odstranit společně s vegetací
- v km 169,526-169,528 – v levé části od výše popsaného bloku byla dokumentovaná štěrkovitá suť, kterou doporučujeme odstranit

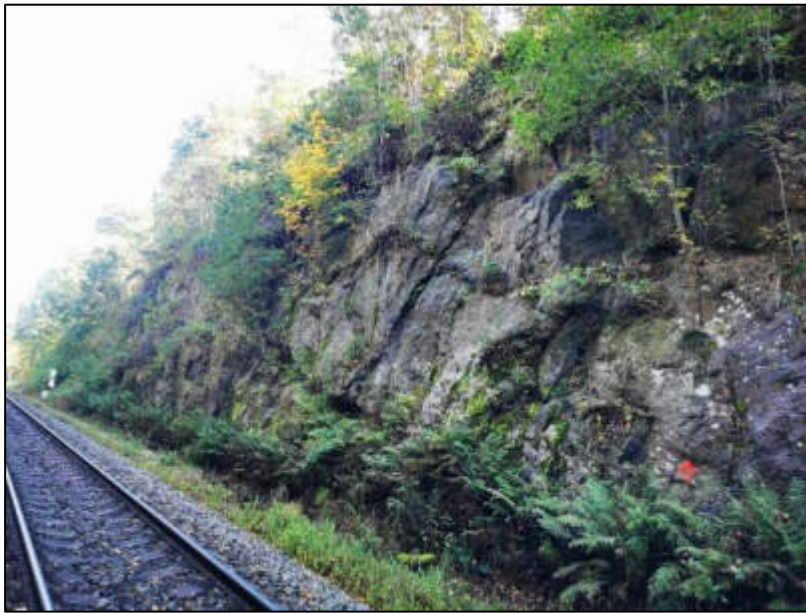
- dokumentovaný masiv je v horních partiích zářezu rozvolněný s bloky hornin velikosti do 30 cm, dominantní plochy diskontinuit jsou subvertikální se směrem do masivu a sklonem 65-80°, s četností 5 m, plochy diskontinuit jsou stupňovité, otevřené do 3 cm, ojediněle do 15 cm
- skalní stěna je v této části zářezu stabilní až na horní partie a vybrané bloky hornin, které jsou popsány níže, horní partie doporučujeme očistit a zajistit sítí

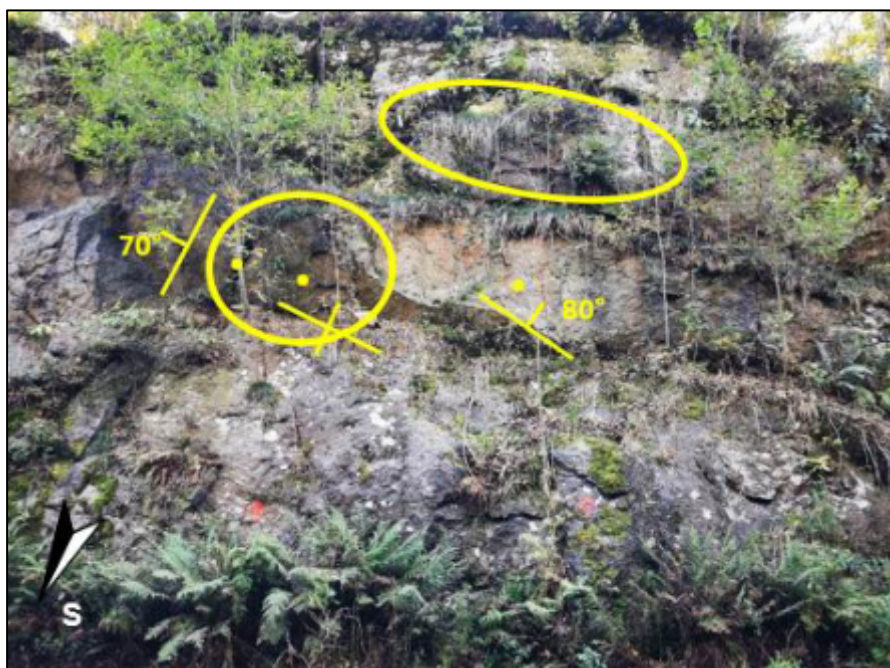
- v km 169,536 a 169,540 byly dokumentované volné bloky velikosti 150 x 150 x 40 cm a 200 x 150 x 30 cm, v okolí spodního bloku je patrné, že zde již v minulosti došlo k uvolnění horninových hmot
- doporučujeme skalní bloky zajistit lokálním kotvením

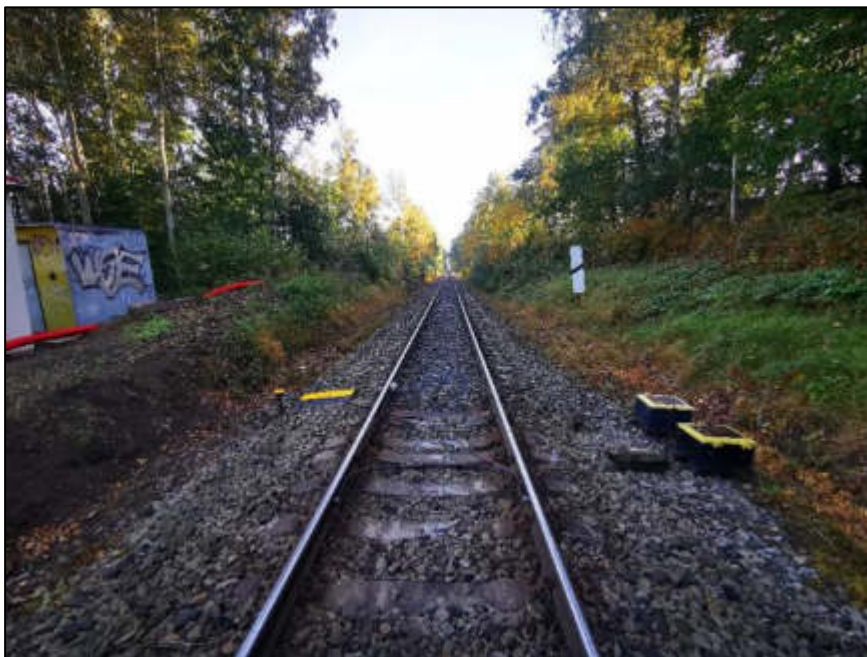
- v úseku se nachází zarostlý svah s náletovou vegetací

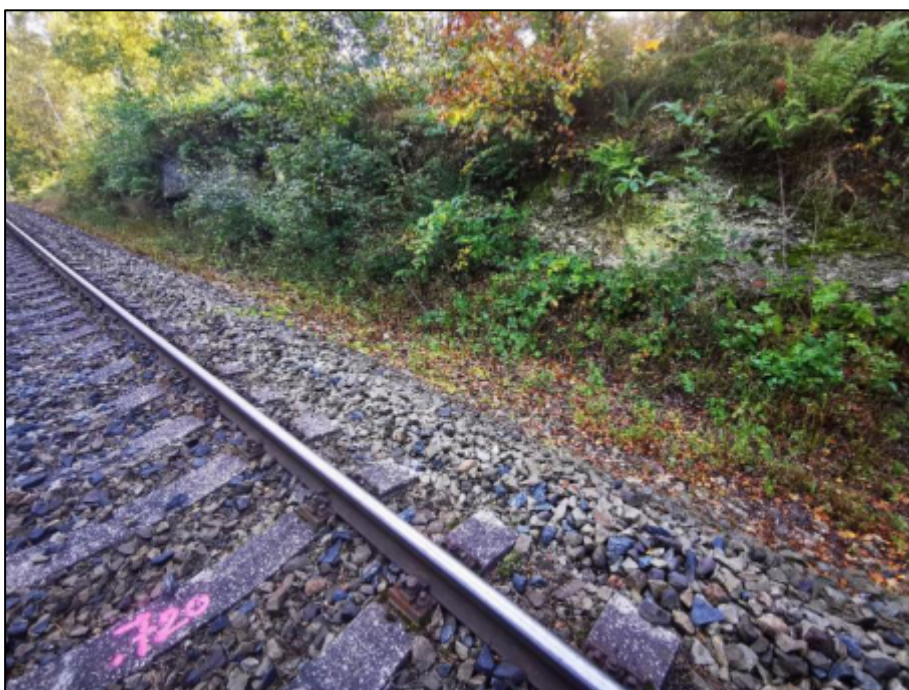
- v km 169,710 začátek skalních výchozů s výškou stěny až 4 metry, skalní masiv je fragmentován převážně podél subhorizontálně a subvertikální ohraničených puklin a vrstevních ploch s výraznou blokovitou rozpadavostí

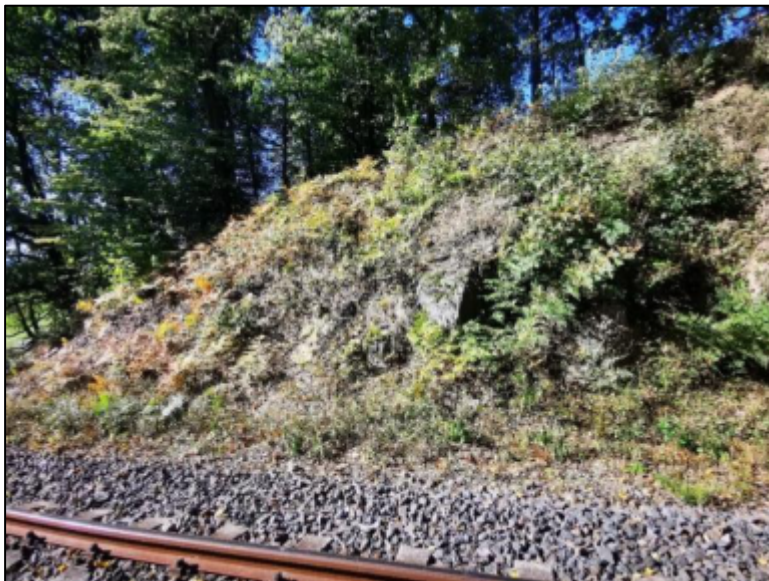
- v tomto úseku je zářez zarostlý vegetací bez přítomnosti jakéhokoliv rizikového místa pro bezpečnost provozu trati

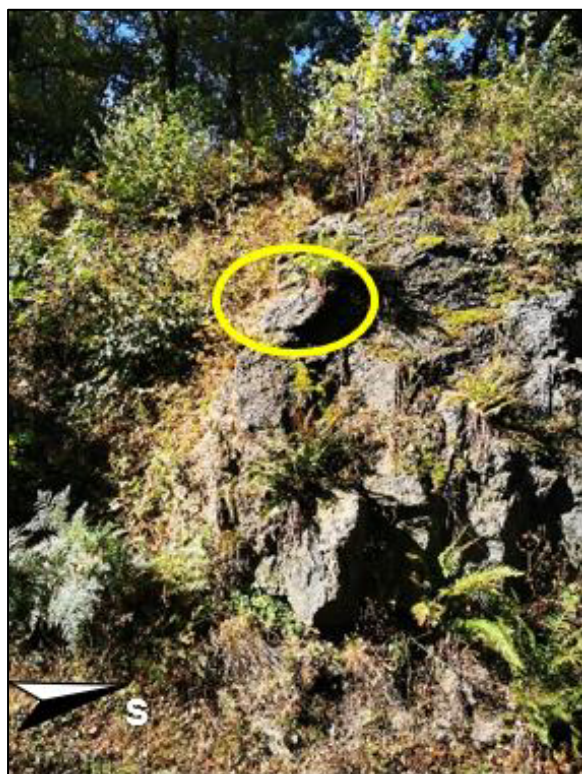
km 166,958 - 166,965

- povrchové partie výchozů jeví známky výraznějšího vlivu zvětrání oproti ostatním pasážím v daném úseku, v horní polovině skalní stěny byl zaznamenán blok velikosti 150 x 100 x 30 cm
- doporučení: trvalé odstranění

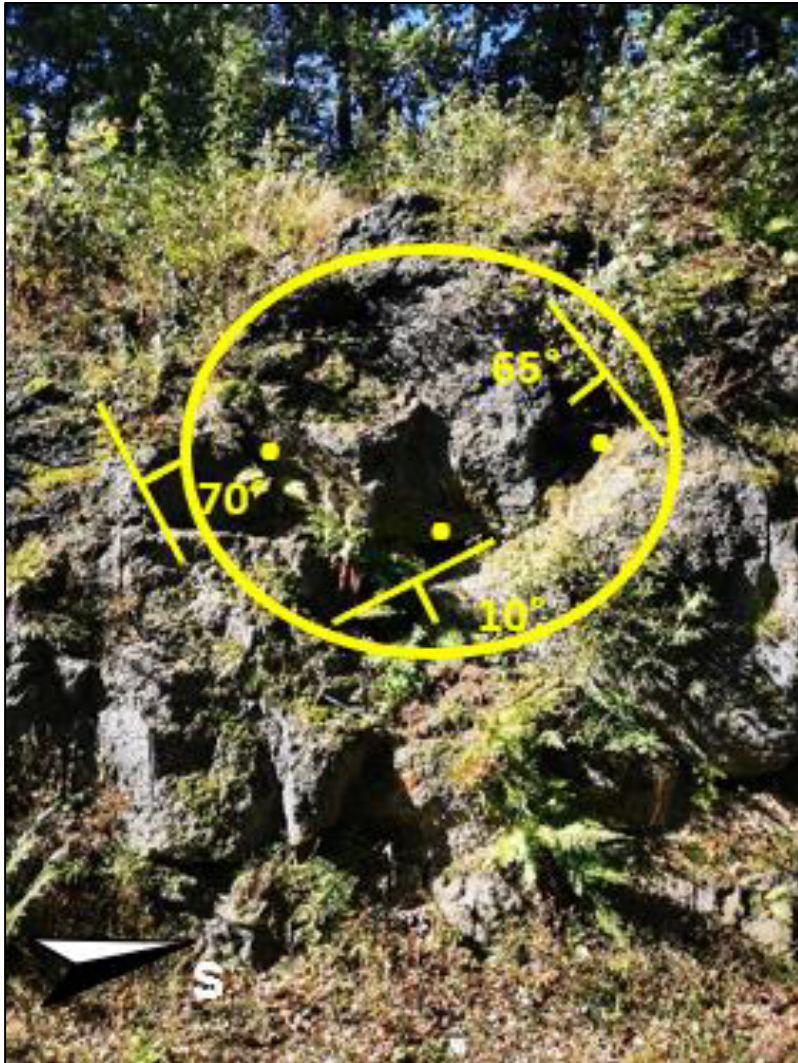
- v km 166,970 byl dokumentován skalní blok velikosti 400 x 400 x 200 cm na bázi s podrceným materiálem a otevřenou subhorizontální diskontinuitou do 10 cm, ostatní diskontinuity ohraničující blok jsou otevřené do 2 cm, stupňovité s drsným povrchem
- zajištění prostřednictvím lokálního kotvení

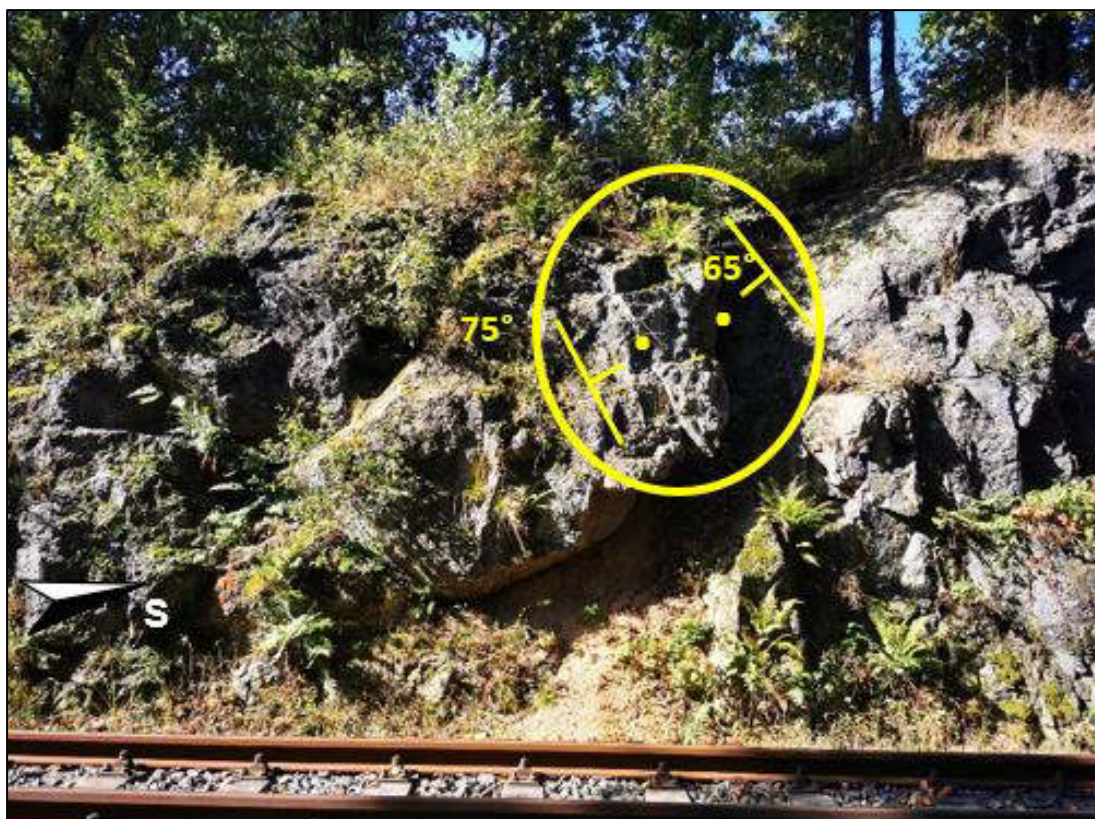
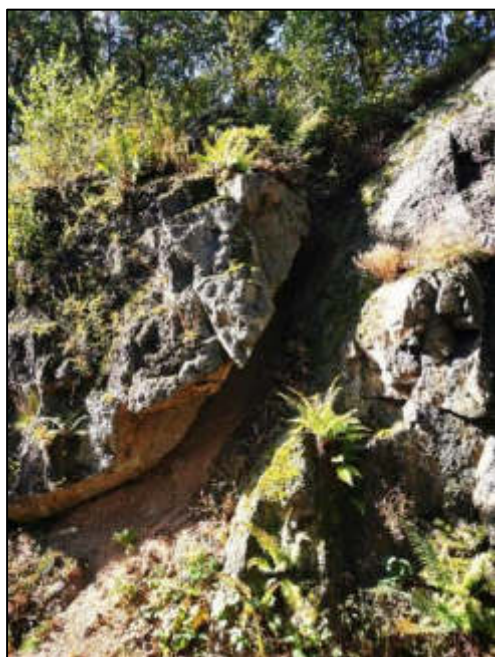
- v km 166,975 byla dokumentována riziková skupina kriticky labilních horninových bloků, které jsou součástí masivní nepravidelné převislé partie skalního podkladu velikosti 300 x 400 x 200 cm, který je od ostatního skalního zářezu oddělen paralelně vedenou dutinou šířky 50 – 70 cm, s nepříznivým sklonem ve směru do prostoru kolejiště, převis je částečně opřený o podložní masiv
- technické opatření – demolice převisu a instalace kotvené ocelové sítě

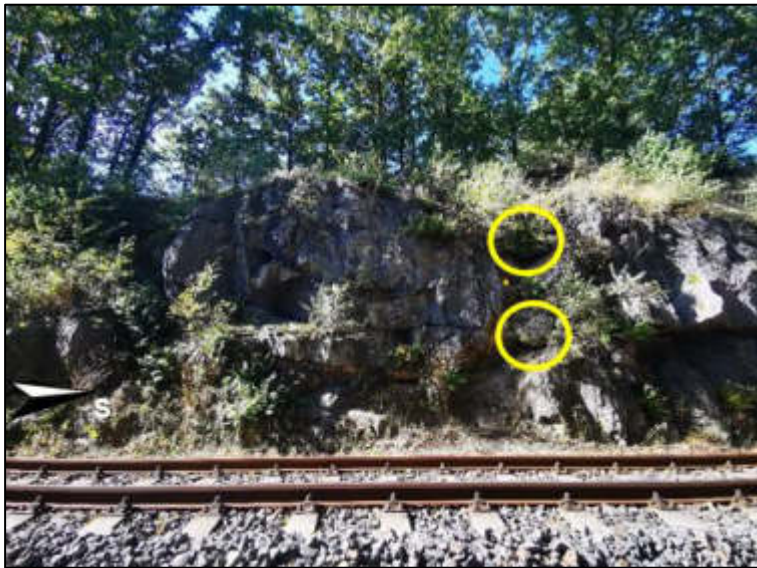
- zářez byl již v minulosti ve spodních partiích podezděný tj. převážně v místech vodorovně vedených otevřených puklin, v pravé části úseku byly dokumentovány menší bloky s kulovitou odlučností velikosti do 100 cm, tento úsek je tektonicky porušený a oslabený, riziko představuje puklinový systém ve sklonu do 40° do kolejiště, subhorizontální diskontinuity jsou otevřené do 60 cm, vyplněné podrceným materiálem nebo bez (zřejmě vyplavený materiál)
- doporučujeme odstranit zmíněné bloky, očistit od drobnějších bloků hornin, spodní partie lokálně dozdíť/podezdít

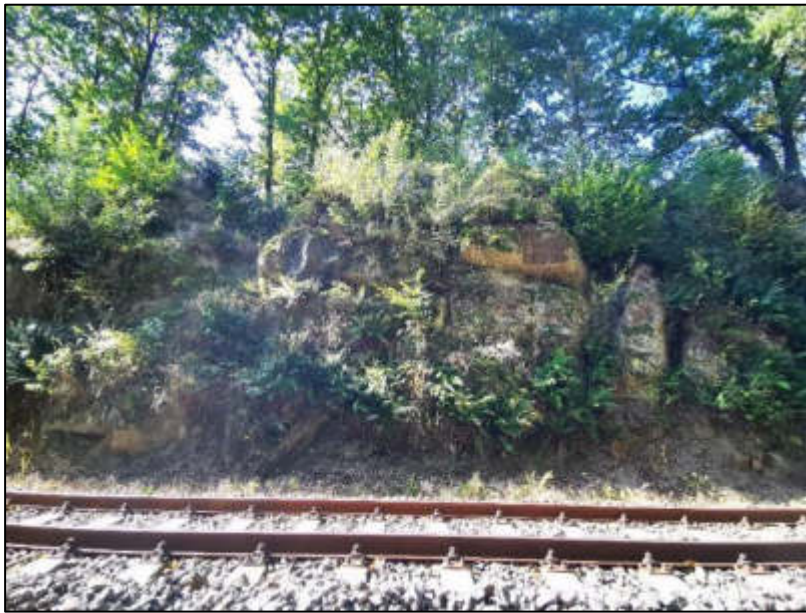
- dokumentovaný úsek masivu je generelně rozpukaný subhorizontálními a vertikálními diskontinuitami, obdobného charakteru jako v předchozích úsecích
- doporučujeme subhorizontální otevřené pukliny podezdít, horní partie zářezu očistit od volných bloků hornin

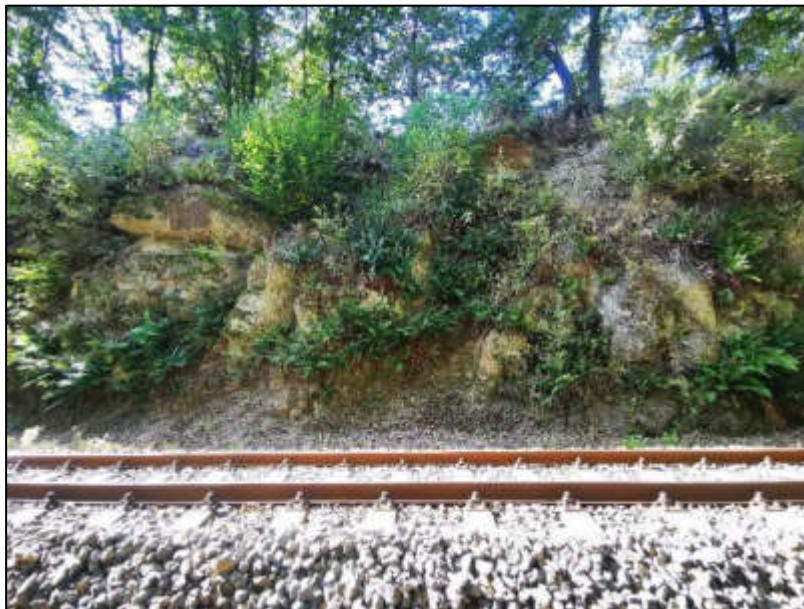
- úsek se značně zvětralým a porušeným masivem v povrchových partiích, který je zanesený sutí a zarostlý vegetací, v horní pochozí části zářezu jsou stromy, jejichž kořenové systémy zasahují do plochy líce svahu směrem ke kolejišti
- doporučujeme odstranit bloky hornin deskovitého tvaru, očistit líc svahu (sut' a eluvium), doporučujeme zvážit kácení vzrostlých stromů na hraně zářezu
