## Železniční trať Liberec – Zawidów

Geotechnické posouzení skalních zářezů v úseku Mníšek u Liberce – Krásná Studánka, posouzení geotechnických rizik, včetně návrhu technického zajištění

zpracoval: Ing. Alexandr Kačora

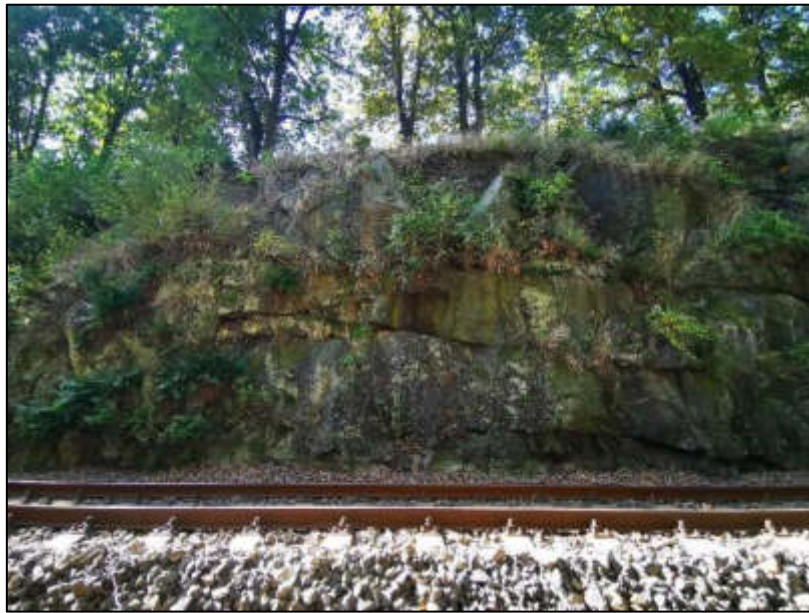
- masiv rozpukaný převážně podél subhorizontálních a vertikálních diskontinuit a dále podle diskontinuit pod sklonem 55°, které jsou orientované kolmo vůči kolejím, v horní polovině byly dokumentovány bloky ohraničené výše popsány diskontinuitami, velikost horninových fragmentů dosahuje vel. až 400 x 400 x 100 cm
- doporučujeme bloky zajistit lokálním kotvením

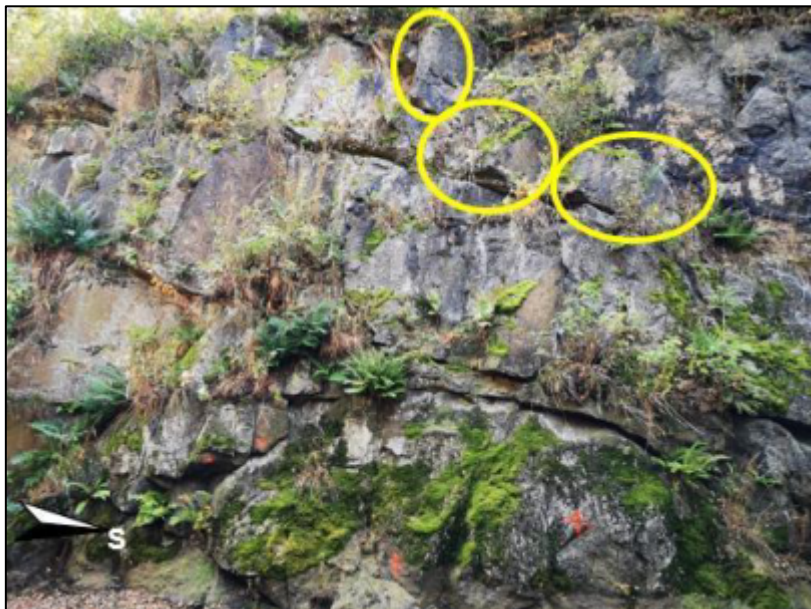
- úsek výskytu bloků hornin s kvádritou odlučností podél subhorizontálních puklin ve sklonu 20-30° směrem na SZ a vertikálních diskontinuit, ve spodních partiích zářezu byly dokumentované bloky hornin velikosti do 40 cm (doporučeno jejich odstranění), v km 167,074 - 167,078 v horních partiích zářezu byly dokumentované bloky velikosti 150 x 100 x 100 cm s doporučením zajistit jejich stabilitu pomocí lokálního kotvení

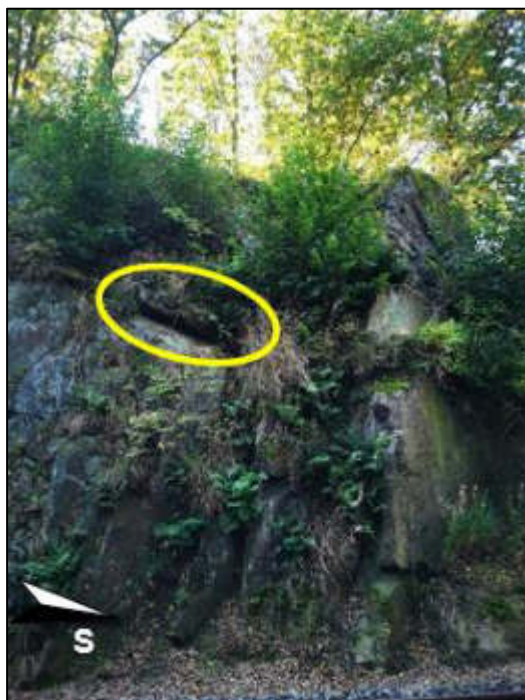
- km 167,080 - 167,090

- v úseku byl zdokumentován masiv s kvádrovitou a kulovitou odlučností zvětralých partií včetně patrných horninových klínů v horních partiích zářezu, v km 167,090 dokumentovaný zvětralý blok hornin velikosti 100 x 100 x 60 cm
- technické opatření – lokální kotvení bloku

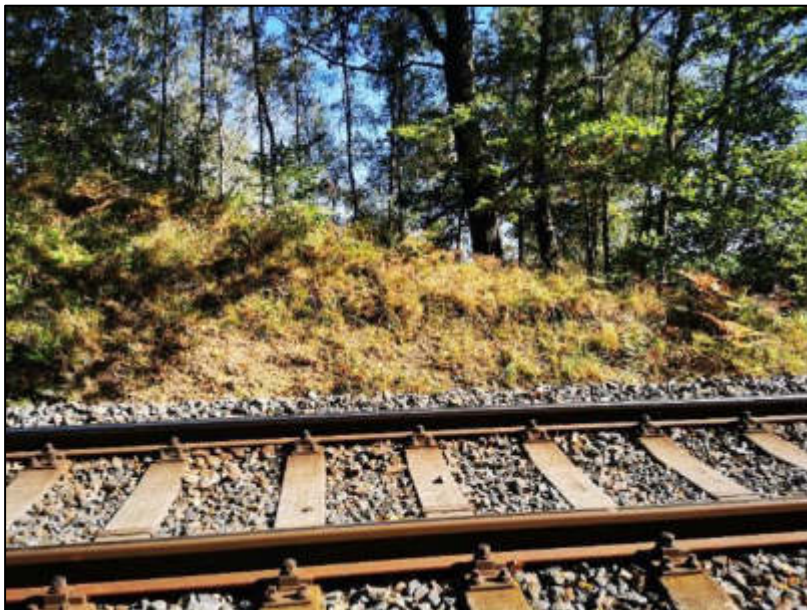
- v tomto úseku se nachází pouze svah porostlý náletovou vegetací

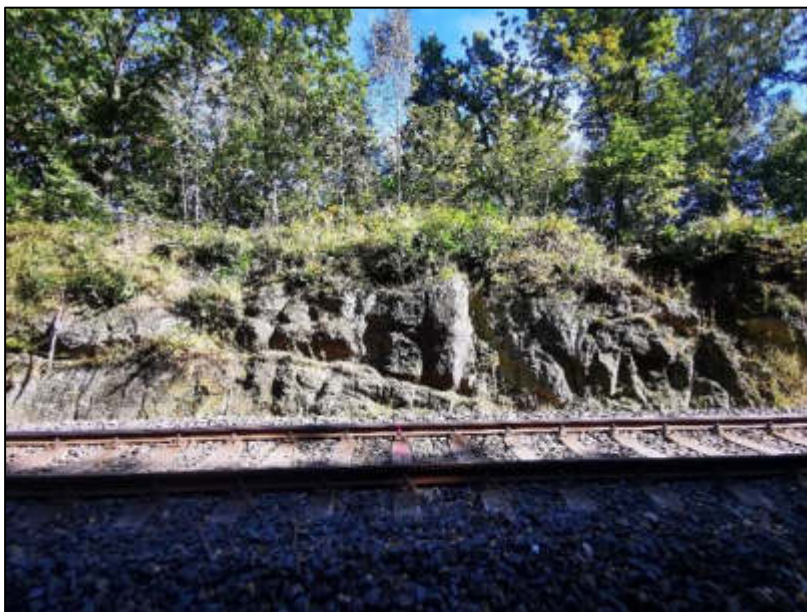
- v km 166,968 začíná skalní zářez, který je zarostlý vegetací

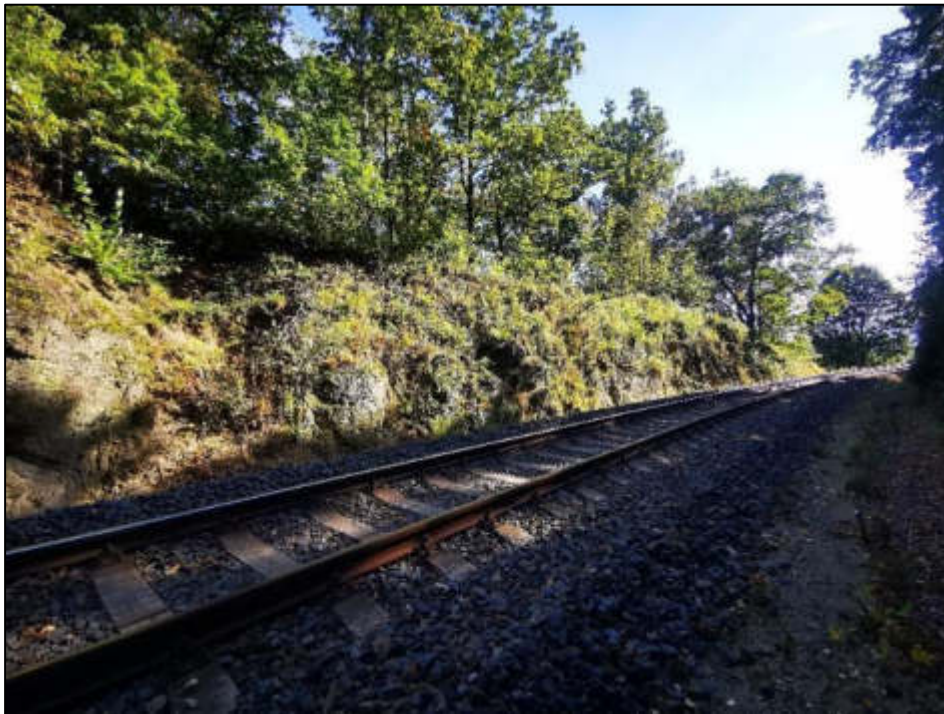
- generelně pro tento úsek typická kvádrovitá odlučnost bloků hornin podél subhorizontálních a vertikálních diskontinuit, výška zářezu je 5 m, úsek se jeví stabilní a bez rizik

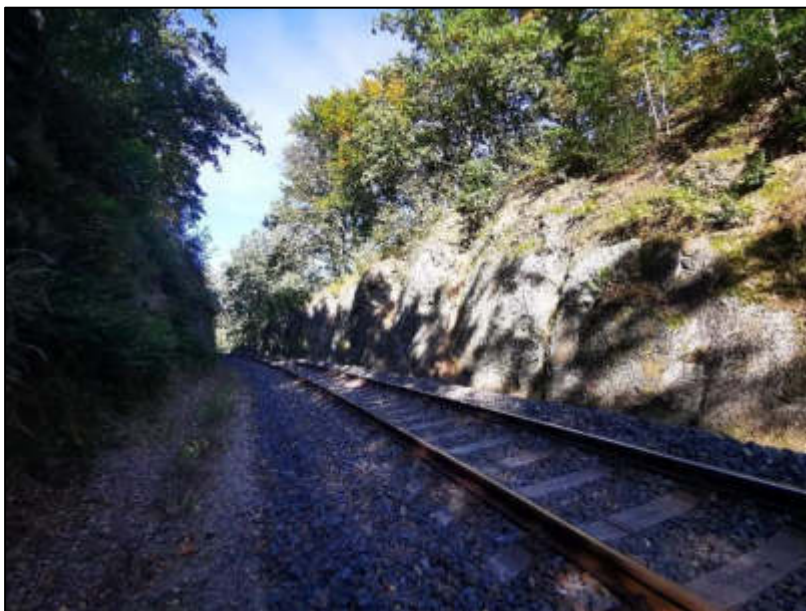
- km 167,015 - 167,060

- pro tento úsek je typická kvádrovitá odlučnost bloků hornin podél subhorizontálních a vertikálních diskontinuit, výška zářezu je 13 m, horní partie zářezu (v blízkosti hrany a cca 1 m pod hranou) je rozvolněný v celé délce, subhorizontální diskontinuity jsou na bázi otevřené s výplní v podobě zcela zvětralé žuly nebo bez výplně, otevřené jsou do 30 cm
- doporučujeme v rámci celého úseku očistit hranu skalní stěny a odstranit volné bloky

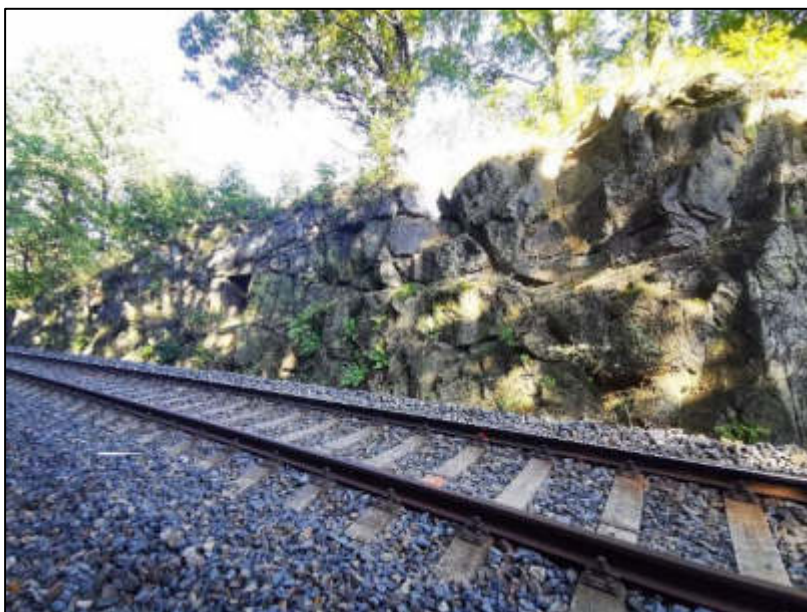
- km 167,060 - 167,105

- generelně je zářez v celém úseku kvádrovitě odlučný podél subhorizontálních a vertikálních diskontinuit v četnosti 1-2 m
- doporučujeme horní partii zářezu lokálně očistit od volných bloků hornin

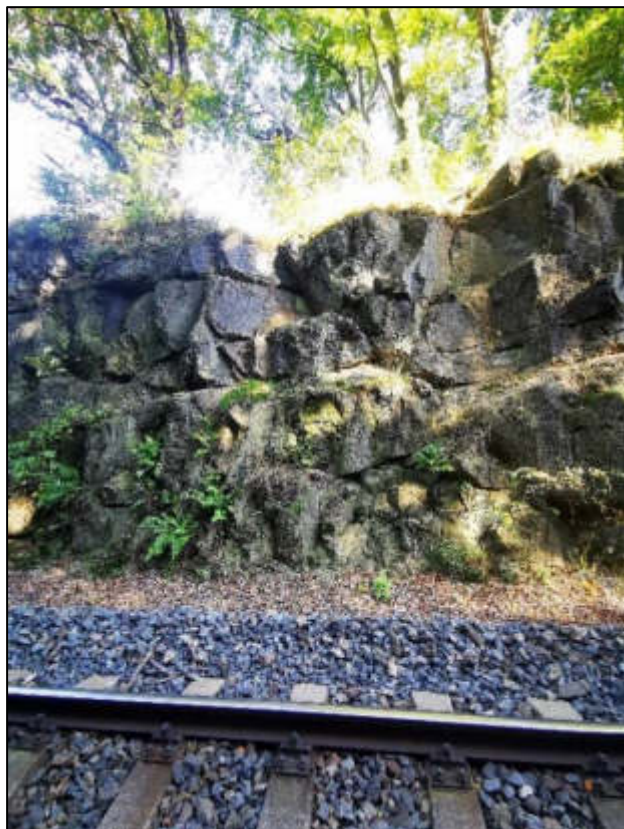
- v km 167,065 byl dokumentovaný blok velikosti 300 x 100 x 100 cm, který se v současné době jeví stabilní
- km 167,105 - 167,110

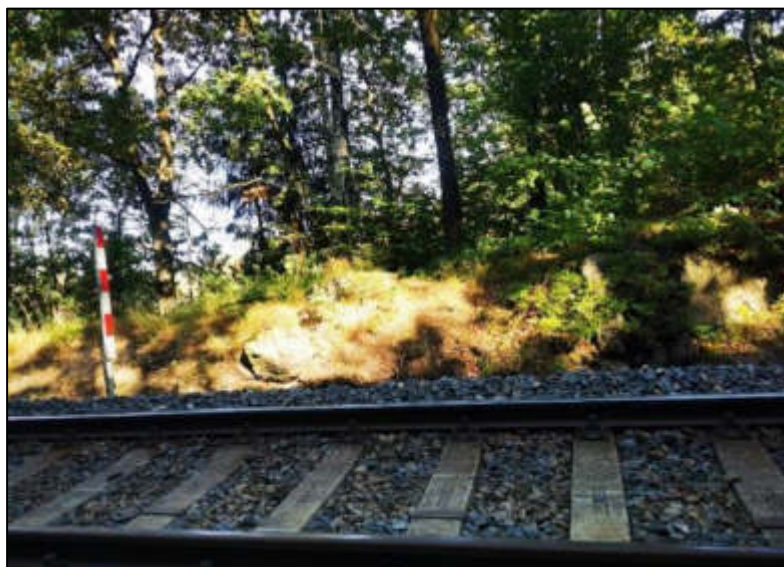
- konec úseku – je zastoupen zarostlým svahem s náletovou vegetací, bez geotechnických rizik
