Stavebně technický průzkum a diagnostika železničních mostních objektů v obvodu OŘ Ostrava

**SO 02 Most v km 110,644
na trati Krnov – Opava východ**

Dokument: SO 02 Most v km 110,644 na trati Krnov – Opava východ

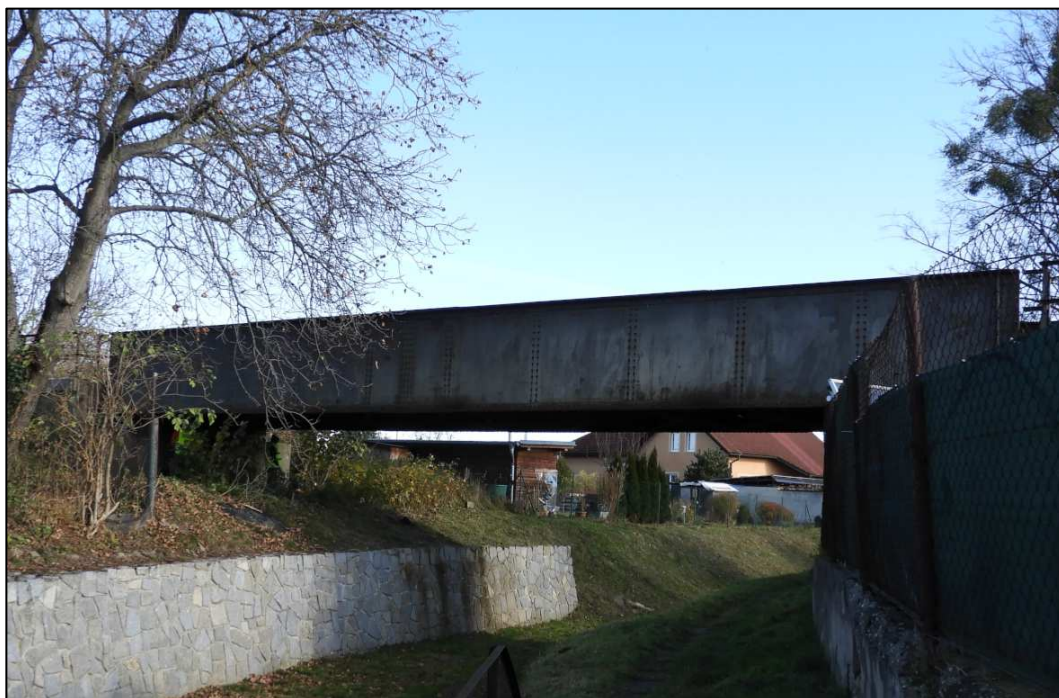
Obrázek 2 – pohled zprava

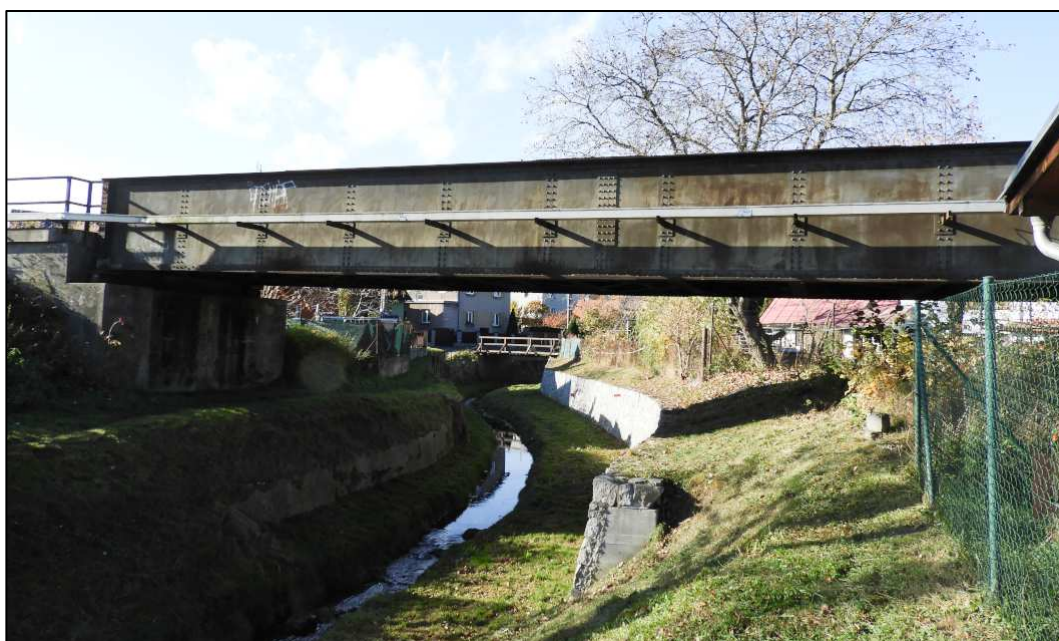
Obrázek 3 – pohled zleva

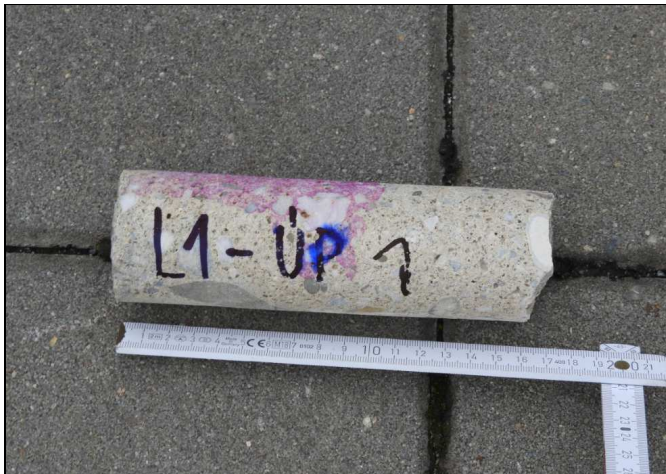
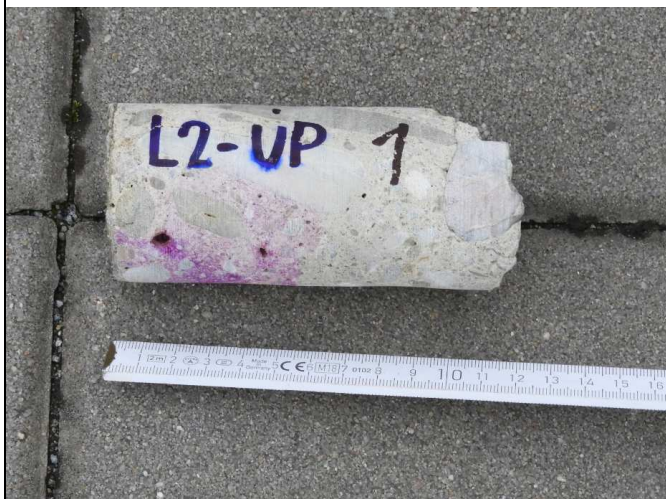
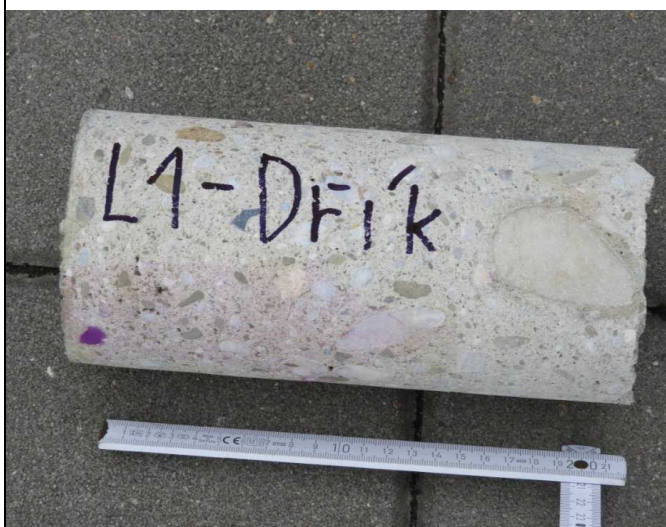
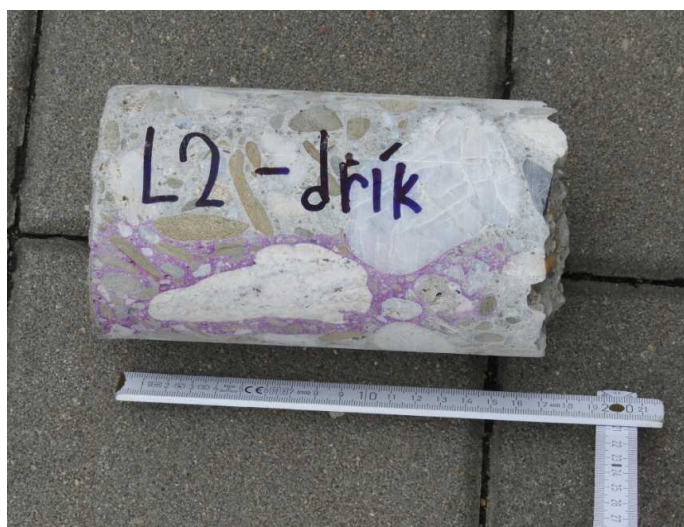
Tabulka 3 - fotodokumentace vrtů

výnos z vrtu s fenolftaleinovým testem

výnos z vrtu

Maximální zjištěná hloubka karbonatace dosahuje u betonu na úložném prahu do hloubky 10 mm. Beton v dříku není karbonatací zasažen vůbec.

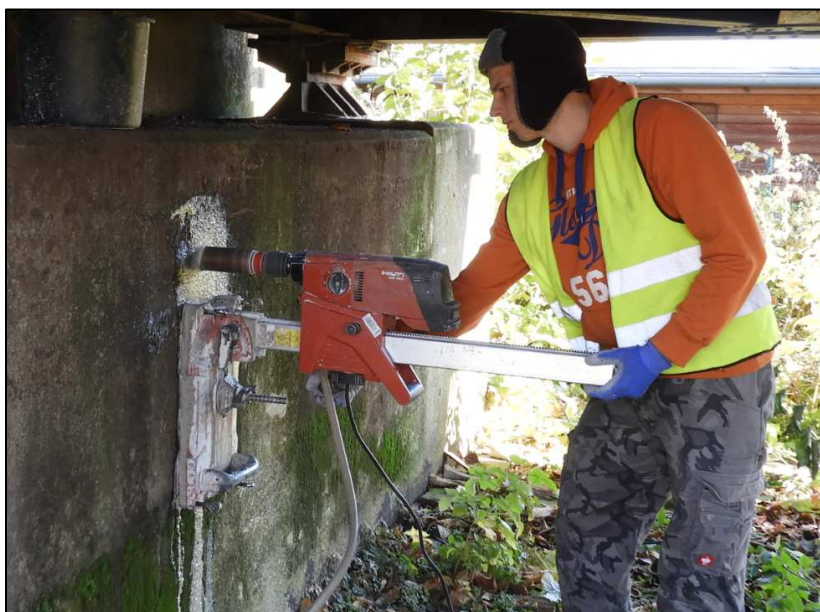
Obrázek 5 – odběr vzorku betonu

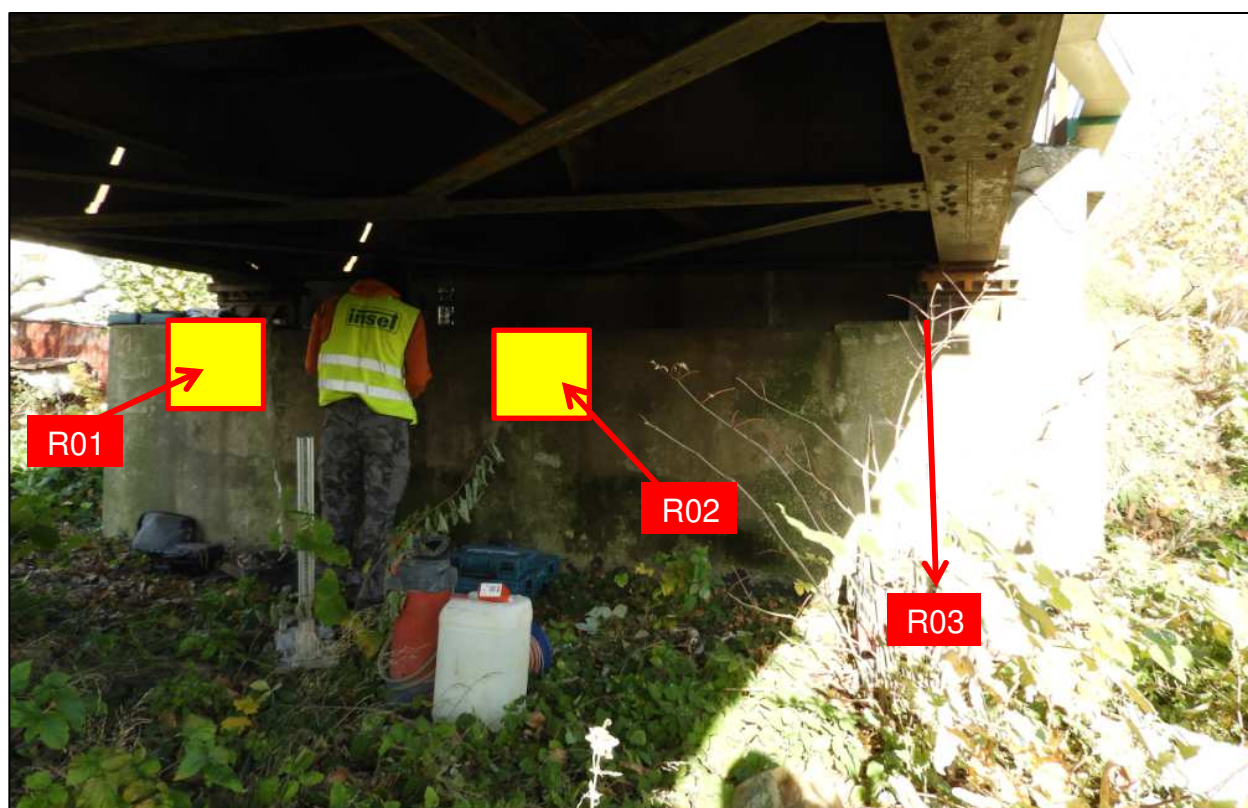
Obrázek 9 – pohled na opěru 1 s vyznačením rozmístění radarových snímků

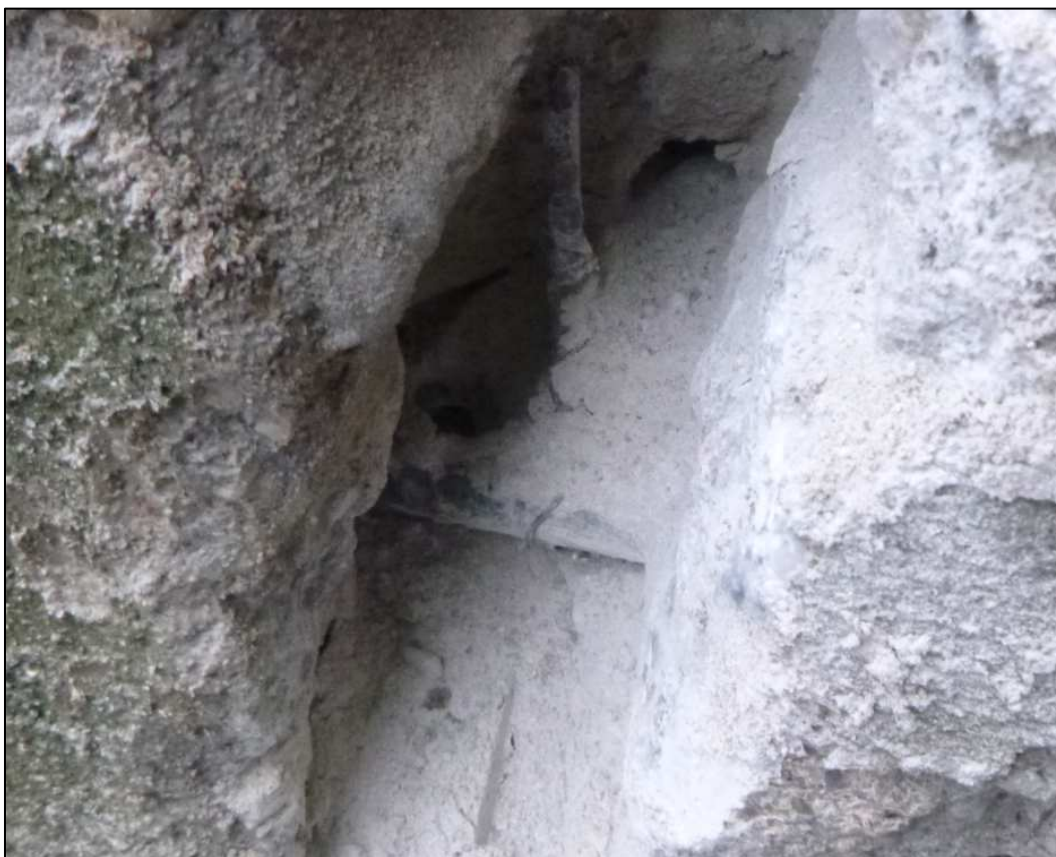
Ocelová výztuž použitá v konstrukci je na povrchu žebrovaná a je pravděpodobně typu 10 335 (J). Výztuž je uložena s dostatečným krytím - 50 mm a je bez korozních úbytků.

Obrázek 21 – sonda S1 – vodorovná výztuž \varnothing 12 mm, svislá výztuž 6 mm, obě bez korozního úbytku, krytí 55 mm

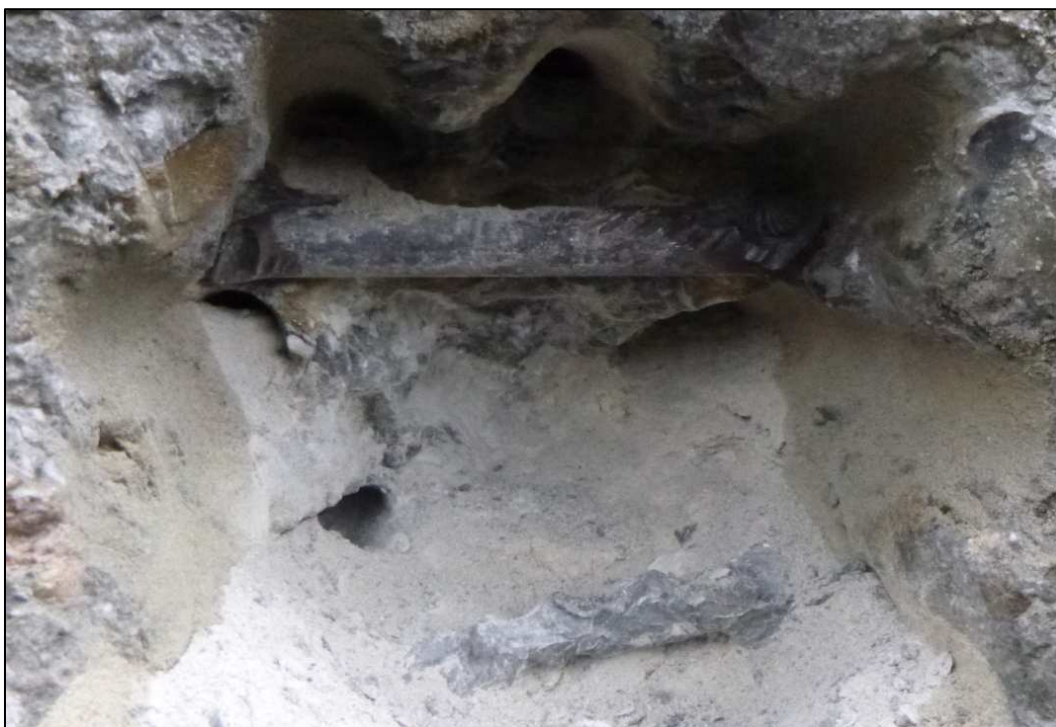
Obrázek 22 – sonda S2 – vodorovná výztuž \varnothing 12 mm, bez korozního úbytku, krytí 55 mm

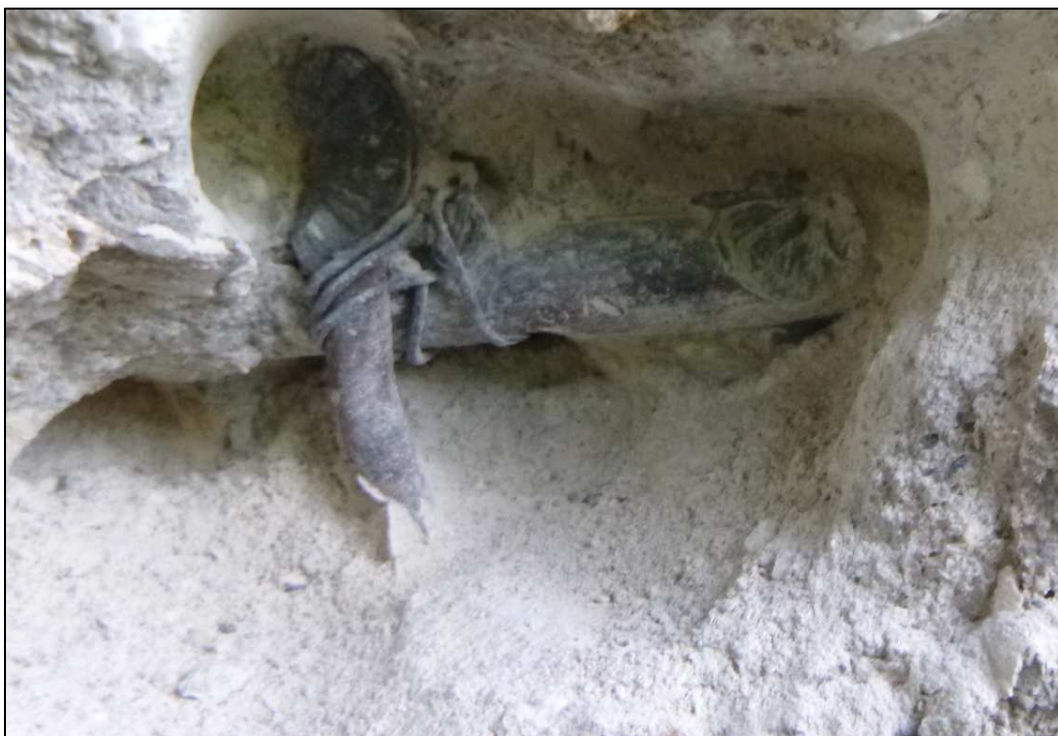
Obrázek 23 – sonda S3 – vodorovná výztuž \varnothing 12 mm, svislá výztuž 6 mm, obě bez korozního úbytku, krytí 45 mm

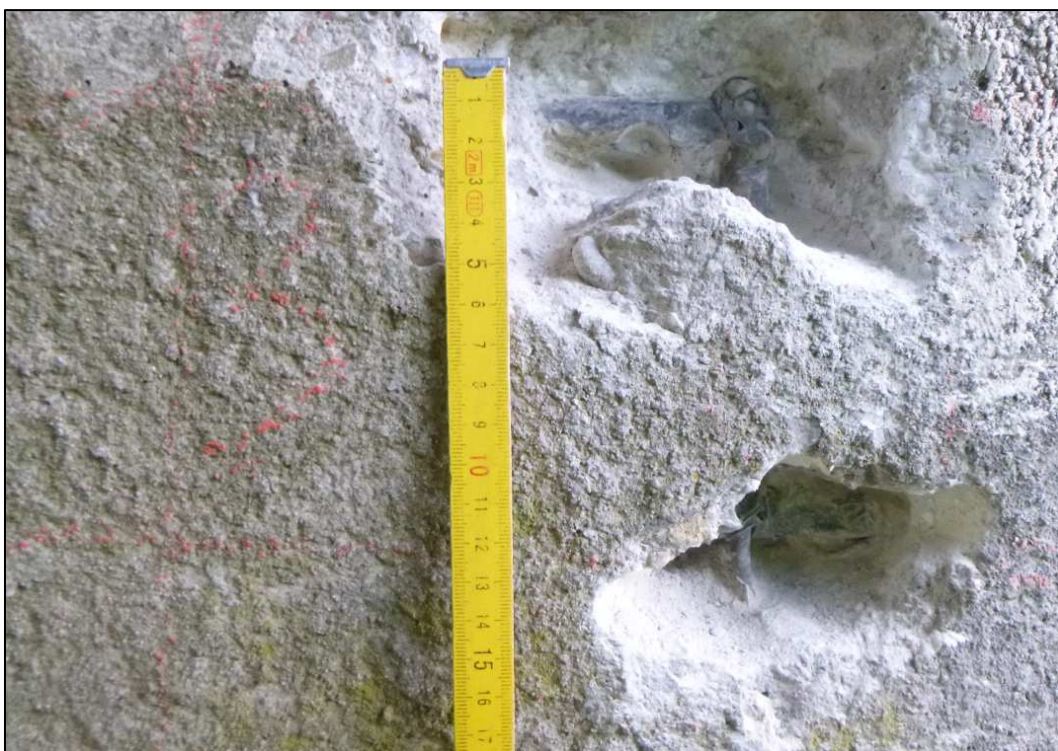
Obrázek 24 – sonda S3 – vodorovná výztuž \varnothing 12 mm, svislá výztuž 6 mm, obě bez korozního úbytku, krytí 45 mm

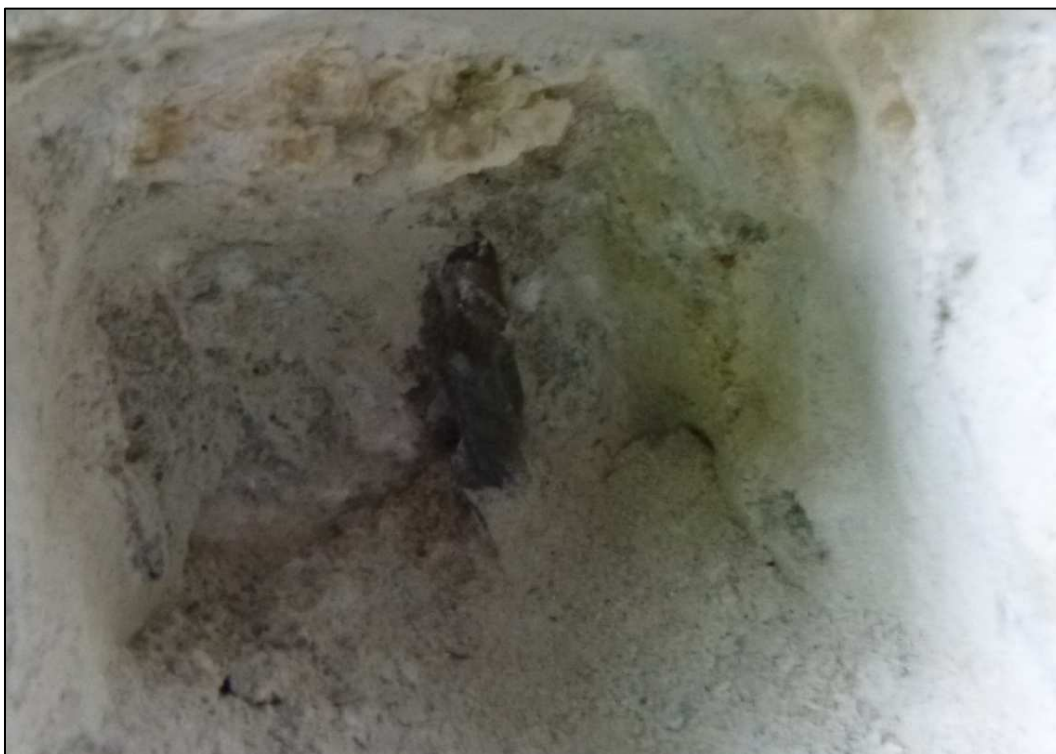
Obrázek 25 – sonda S4 – svislá výztuž \varnothing 6 mm, bez korozního úbytku, krytí 85 mm
