ŽELEZNIČNÍ TRATĚ – ODRY – SUCHDOL – IGHP

Příloha č. 11

Účel: posouzení hydrogeologických poměrů

Etapa: podrobný průzkum

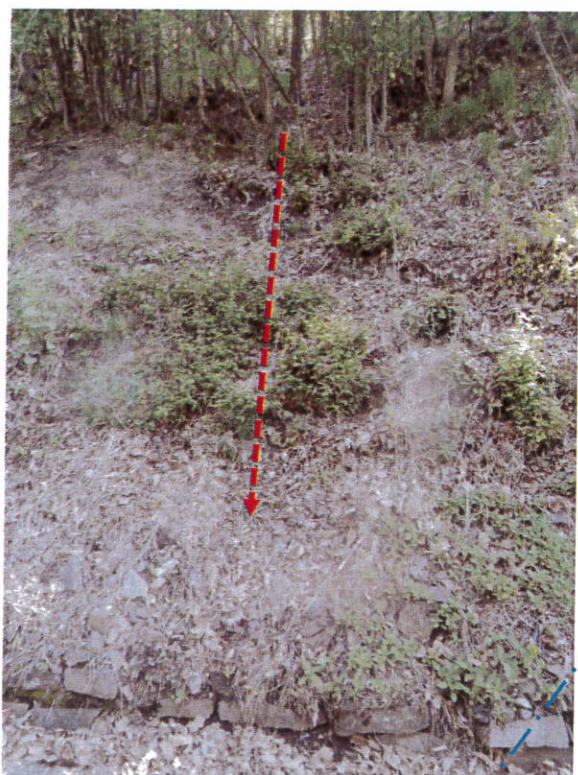
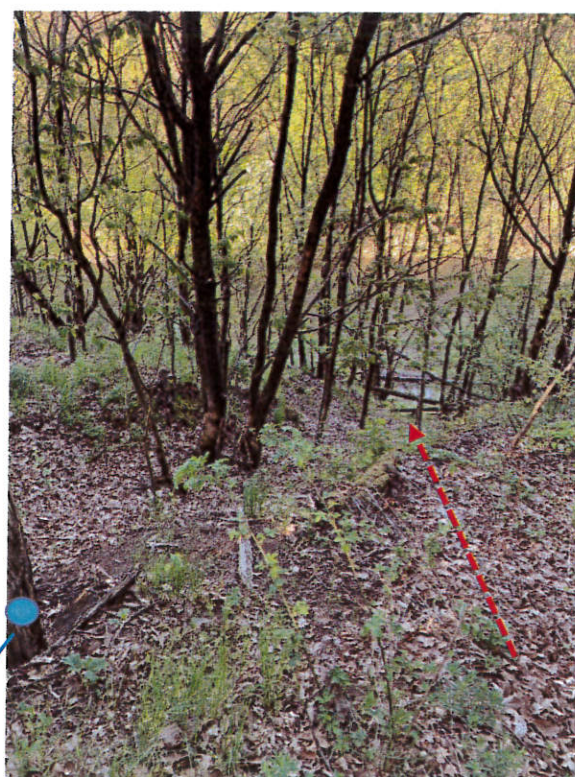
Foto 5 – pohled od trati směrem k pozici 2 (lesní cesta s kótou 295 m n.m.), foto 6 – opačný pohled směrem k trati

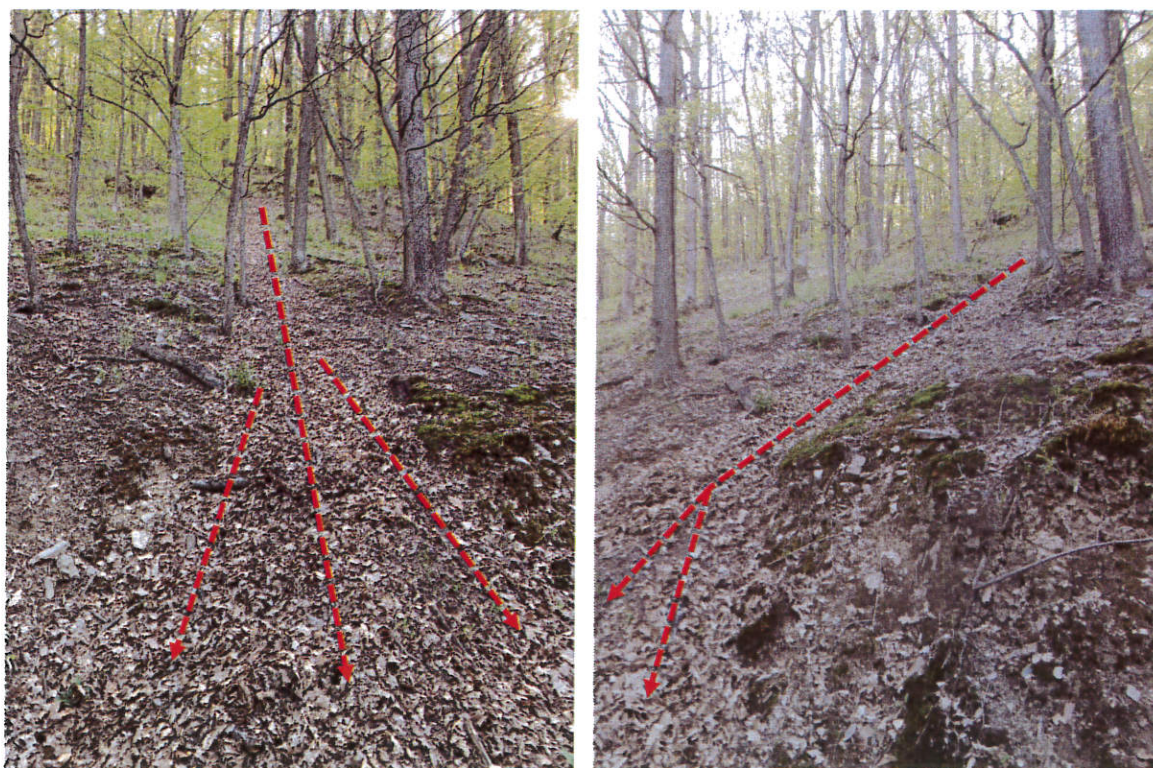
Foto 8 a 9 – pohled od lesní cesty s kótou cca 295 m n.m. směrem k pozici 3

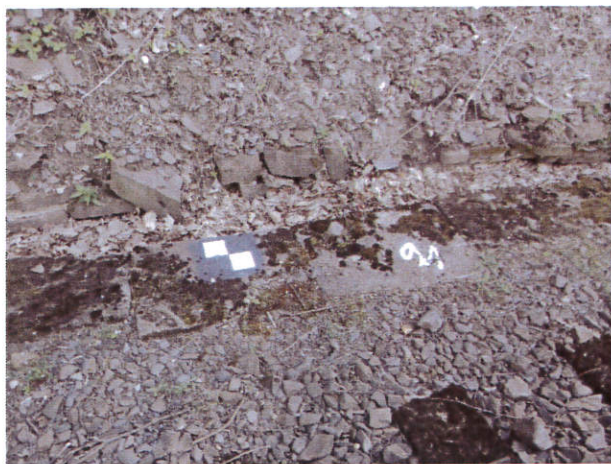
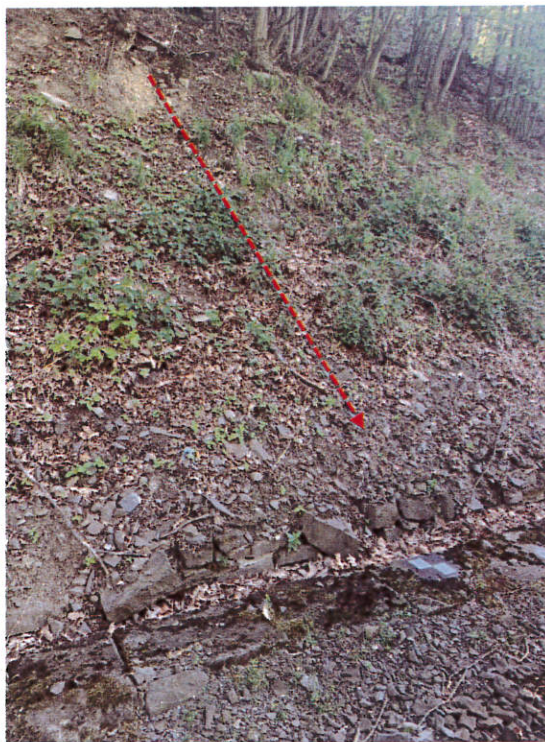
Foto 1 – na železničních pražcích je nános jemnozrné zeminy ze splachu povrchové vody ze svahu minimální

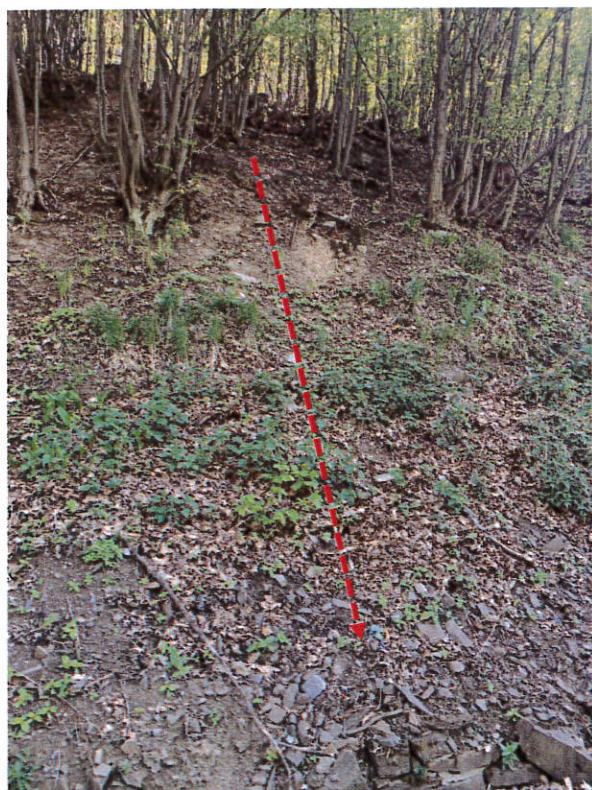
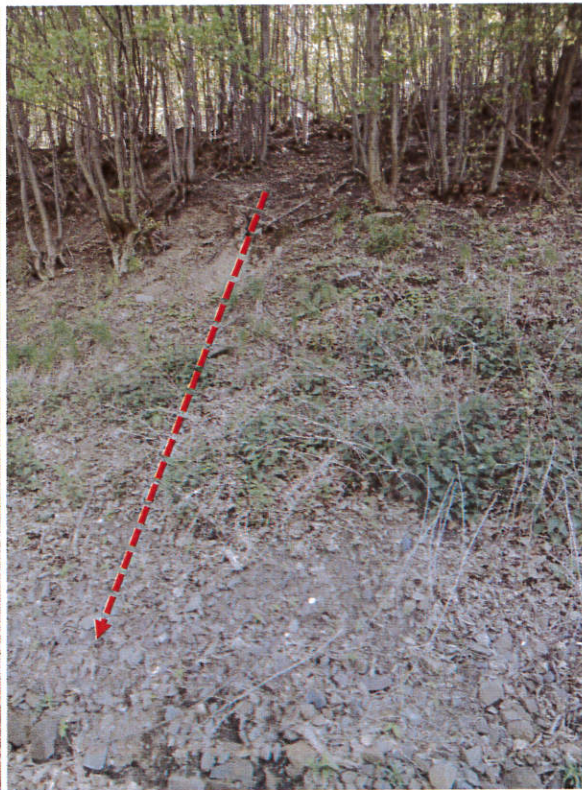
Foto 2, 3 – pohled na svah mezi pozicemi 1 a 2

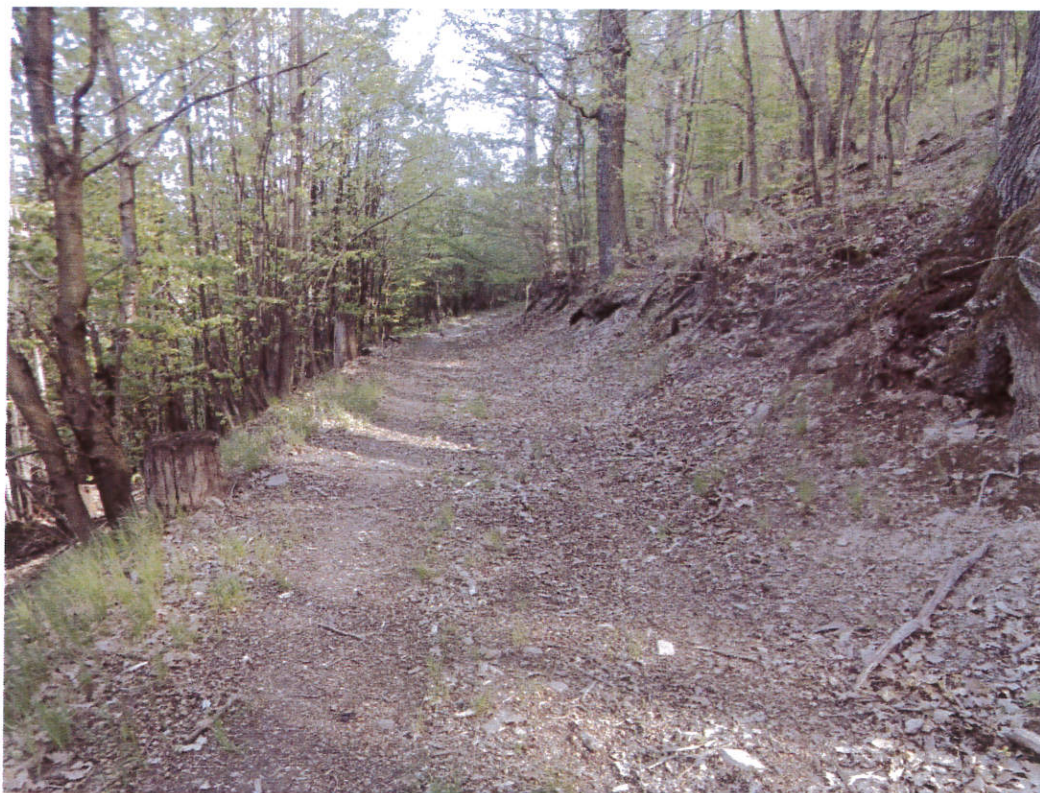
Foto 4 – lesní cesta - pozice 2
