## **Výstavba areálu HZS Přerov**

**Inženýrsko-geologický, hydrogeologický a radonový průzkum**

**Ostrava, květen 2021**

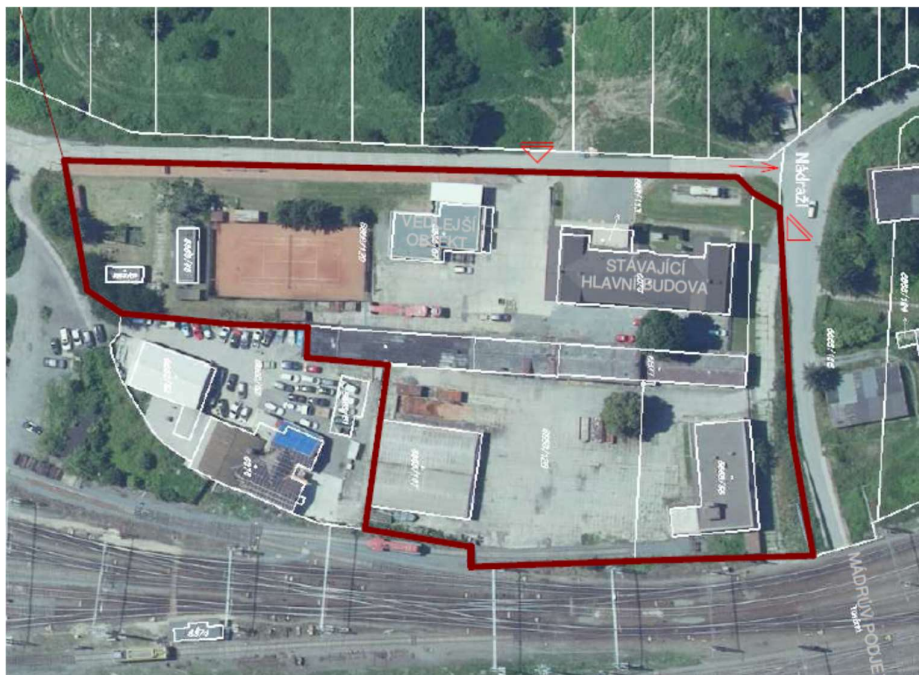
Obrázek 3 Situace pozemku na podkladu katastrální mapy

IG a HG průzkum je přesněji řešen v areálu HZS u Mádrova podjezdu na parcelním čísle 6868/128, 6868/129, 6868/56, 6868/57, 6868/58, 6868/59, 6868/113, 6877, 6878, 6868/107, 6868/83 k. ú. Přerov (obrázek 3).

Jedná se o katastrální území Přerov (734713) viz obrázek 3.

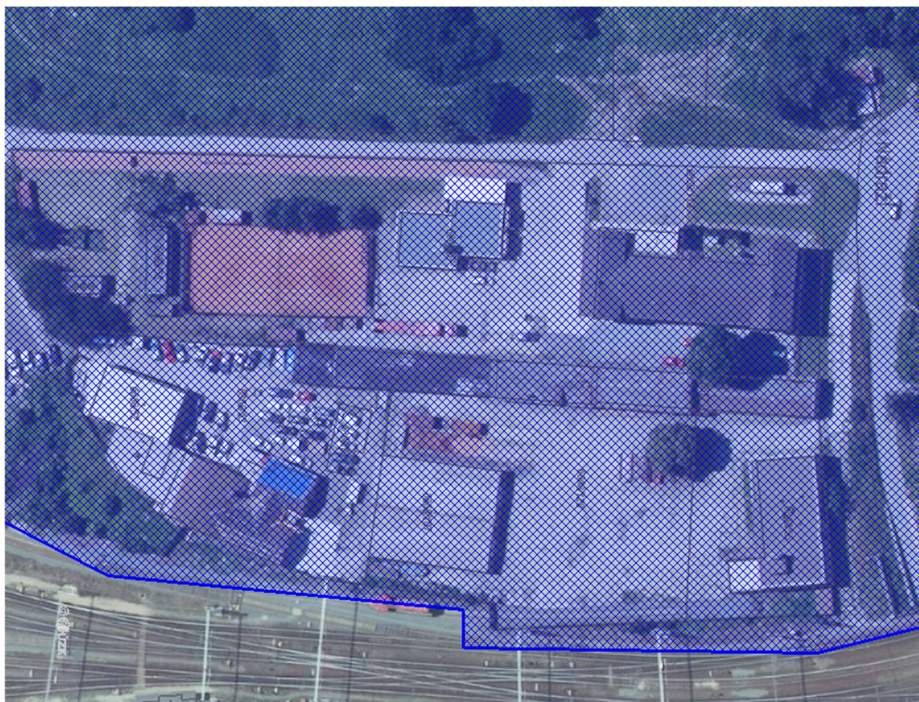
*Obrázek 5 Rozsah ochranného pásma zdrojů přírodních vod*

Posuzované území je součástí CHOPAV s názvem Kvartér řeky Moravy. Zájmové pozemky leží v ochranném pásmu zdrojů přírodních vod s názvem Horní Moštěnice (viz. obrázek 5).

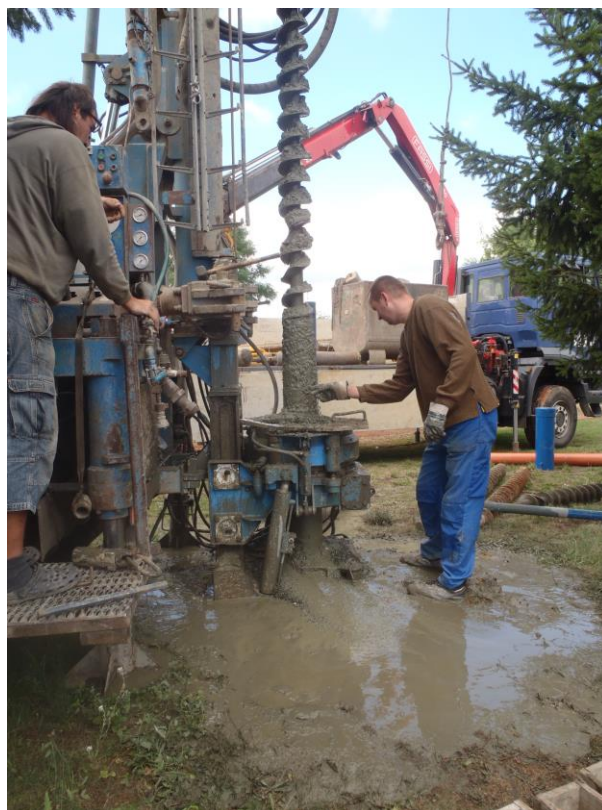
**Foto 1: pohled na vrtání vstrojeného vrtu S-1**

Vrtné práce byly provedeny v roce 2013 formou subdodávky od firmy Green Gas DPB a.s., divize vrtných prací. Vrtáno bylo jádrově, nasucho, pojízdovou vrtnou soupravou Nordmeyer DSB 2/10, pod vedením vrtníka Rostislava Hrušky, vrtnými průměry 240 až 156 mm. Průzkumné jádrové vrty byly vytyčeny a označeny jako sondy S2, S3 a S4 a byly odvrtny dle dispozic objednatele do hloubky 8 metrů. Jádrový vrt S1, se kterým se počítalo jako s možným alternativním zdrojem vody, bylo nutné prohloubit do miocenního podloží do hloubky 9,7 metrů. Po odběru neporušených vzorků z podložních jílu byl vrt S-1 vystrojen jako pozorovací, do konečné hloubky 9,5 metru pod terénem PVC pažnicemi průměru 160 mm, v intervalu zvodnělého kolektoru 3–7 m perforovanou trubkou, s obsypem drobného štěrku a s ocelovou ochrannou zhlaví vrtu. Vzhledem ke zvodnění kvartérních zemin bylo nutné použít k zajištění stability stvolu vrtů manipulační pažení. Vrtné a penetrační práce byly na lokalitě provedeny ve dnech 21.-22.8.2013. Vrty byly likvidovány dusaným záhozem a pracoviště uvedeno do původního stavu.

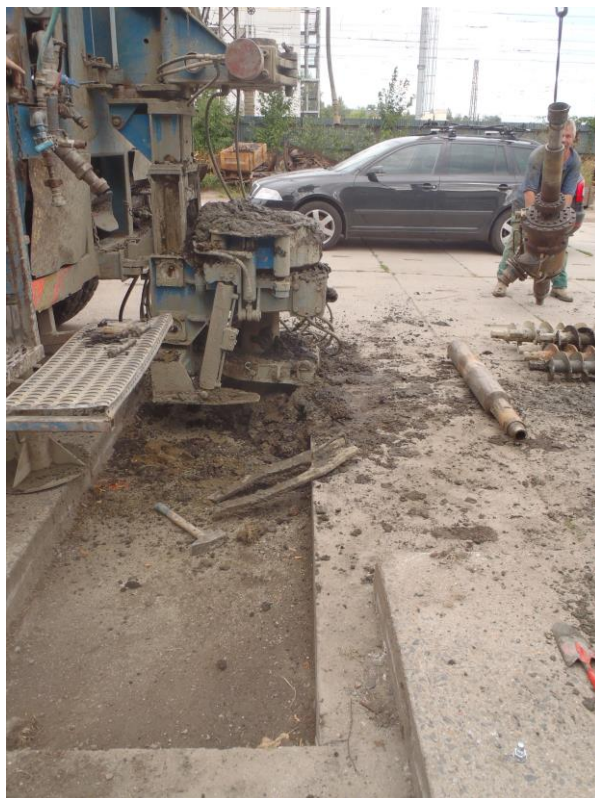
**Foto 2: pohled na vrtání na zpevněných plochách (vrt S4)**

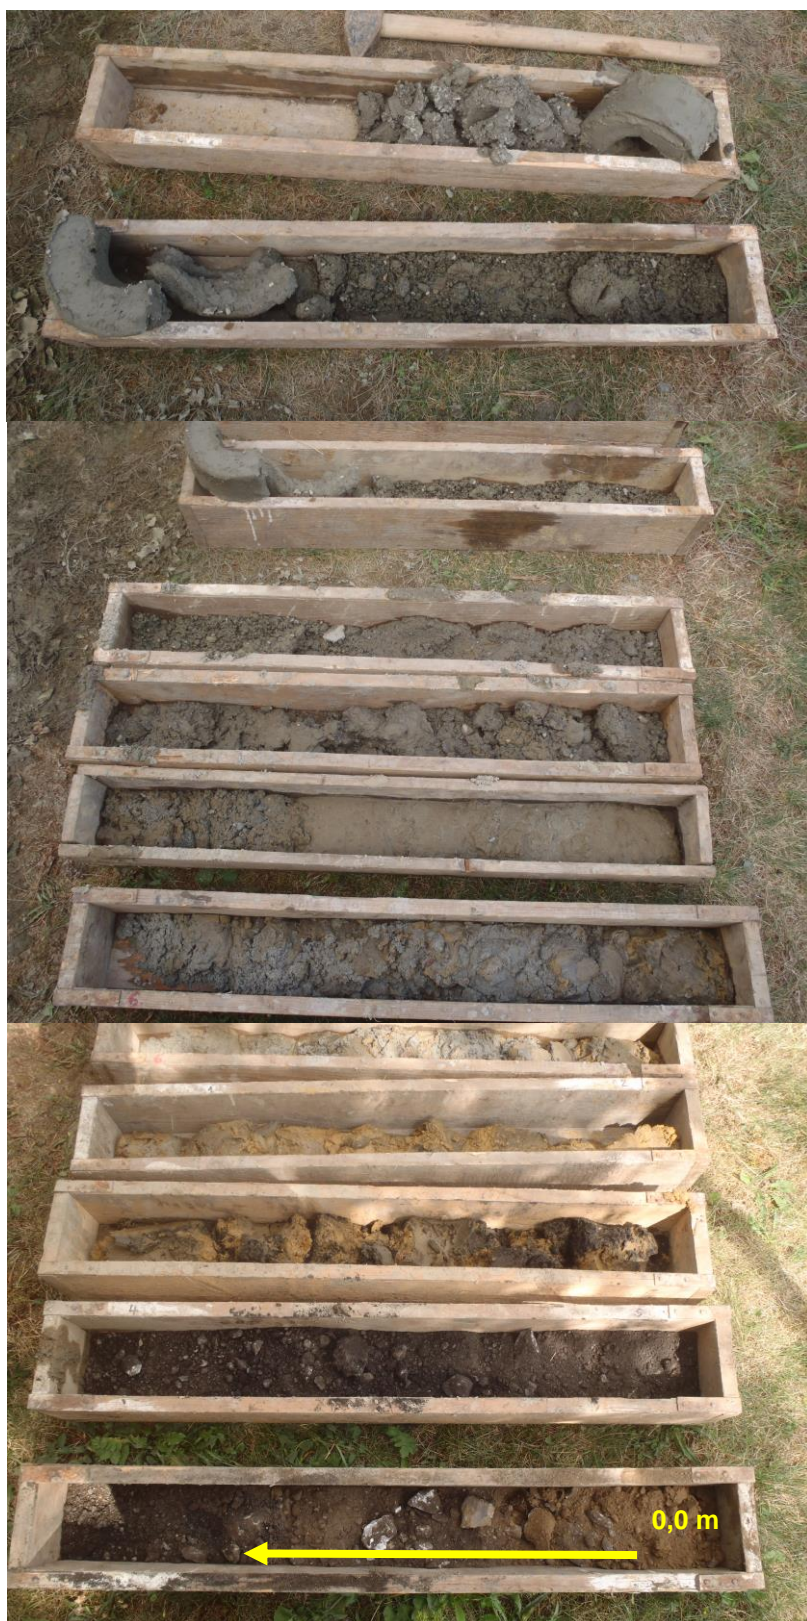
**Foto 3: profil inženýrsko-geologického vrtu S-1 (0,0 – 9,7 m)**

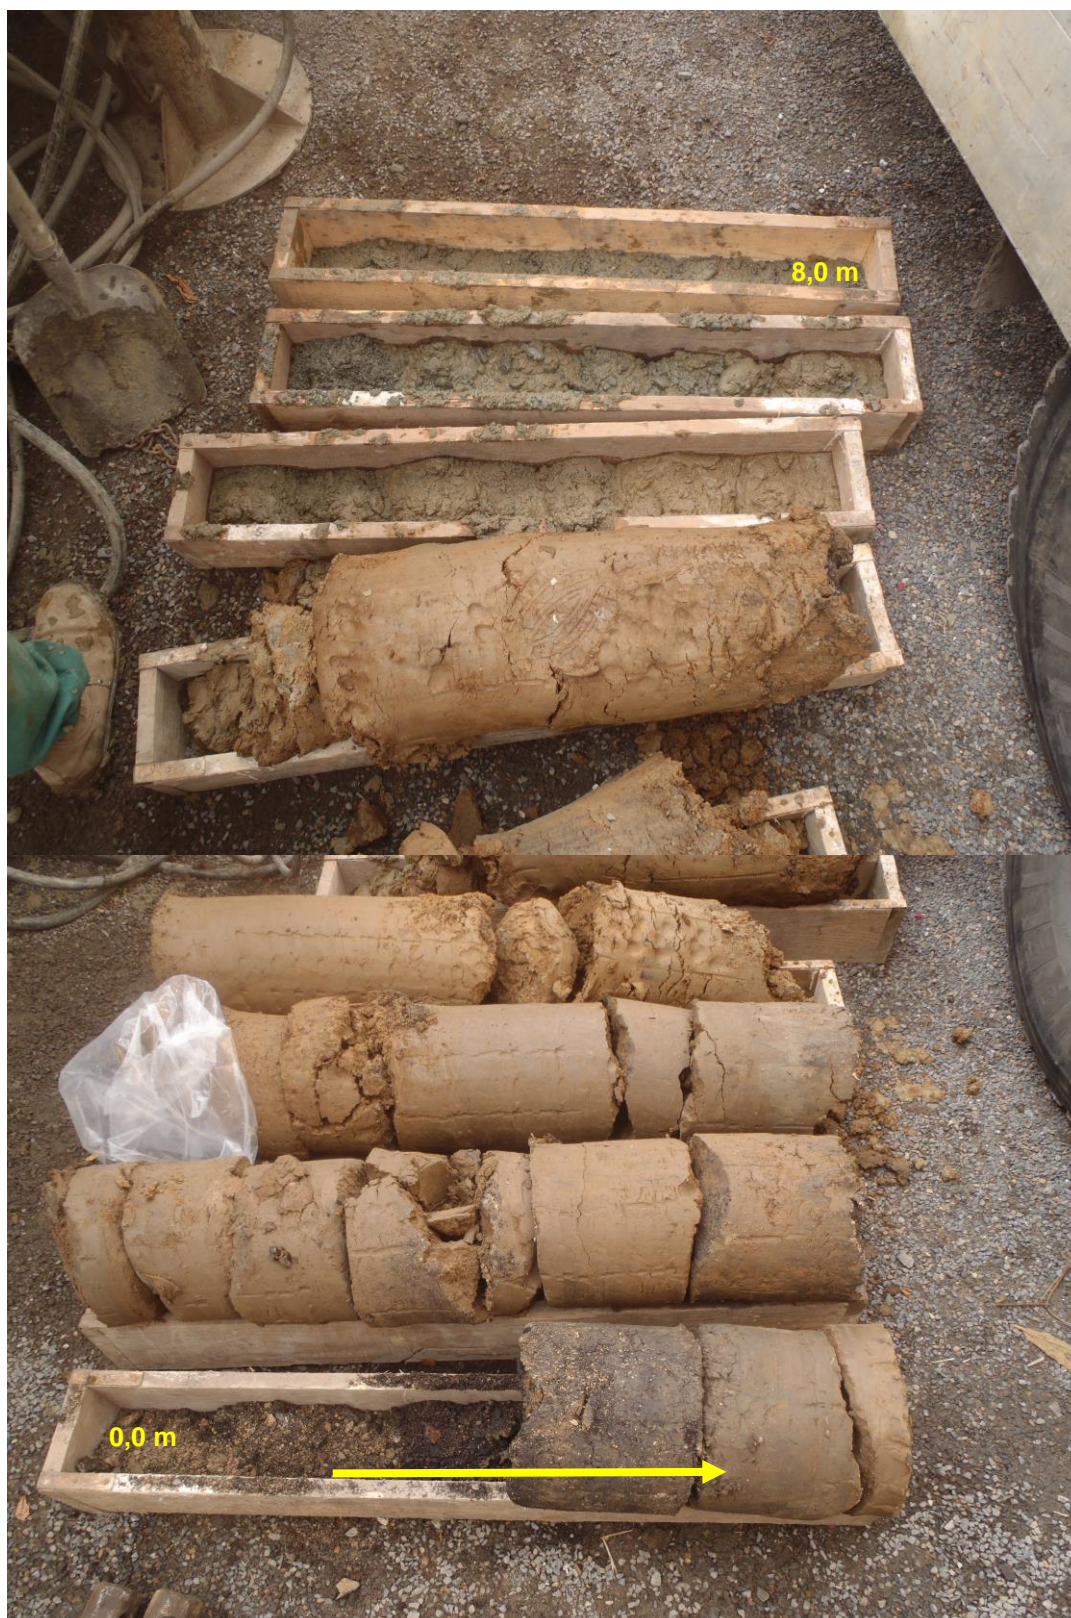
**Foto 4: profil inženýrsko-geologického vrtu S-2 (0,0 – 8,0 m)**

**Náplavové jíly a hlíny** byly zastiženy ve vrtech S2 (nejvyšší mocnost navážek až 4 m), S3 (hloubka 3,0 - 3,9 m) a v archivním vrtu J-182,747A (hloubka 2,4 - 5,0 m). Ve vrtu S1 a S4 náplavové hlíny nebyly ověřeny, pravděpodobně byly v tomto prostoru odstraněny a nahrazeny navážkou škváry, štěrku nebo kameniva.

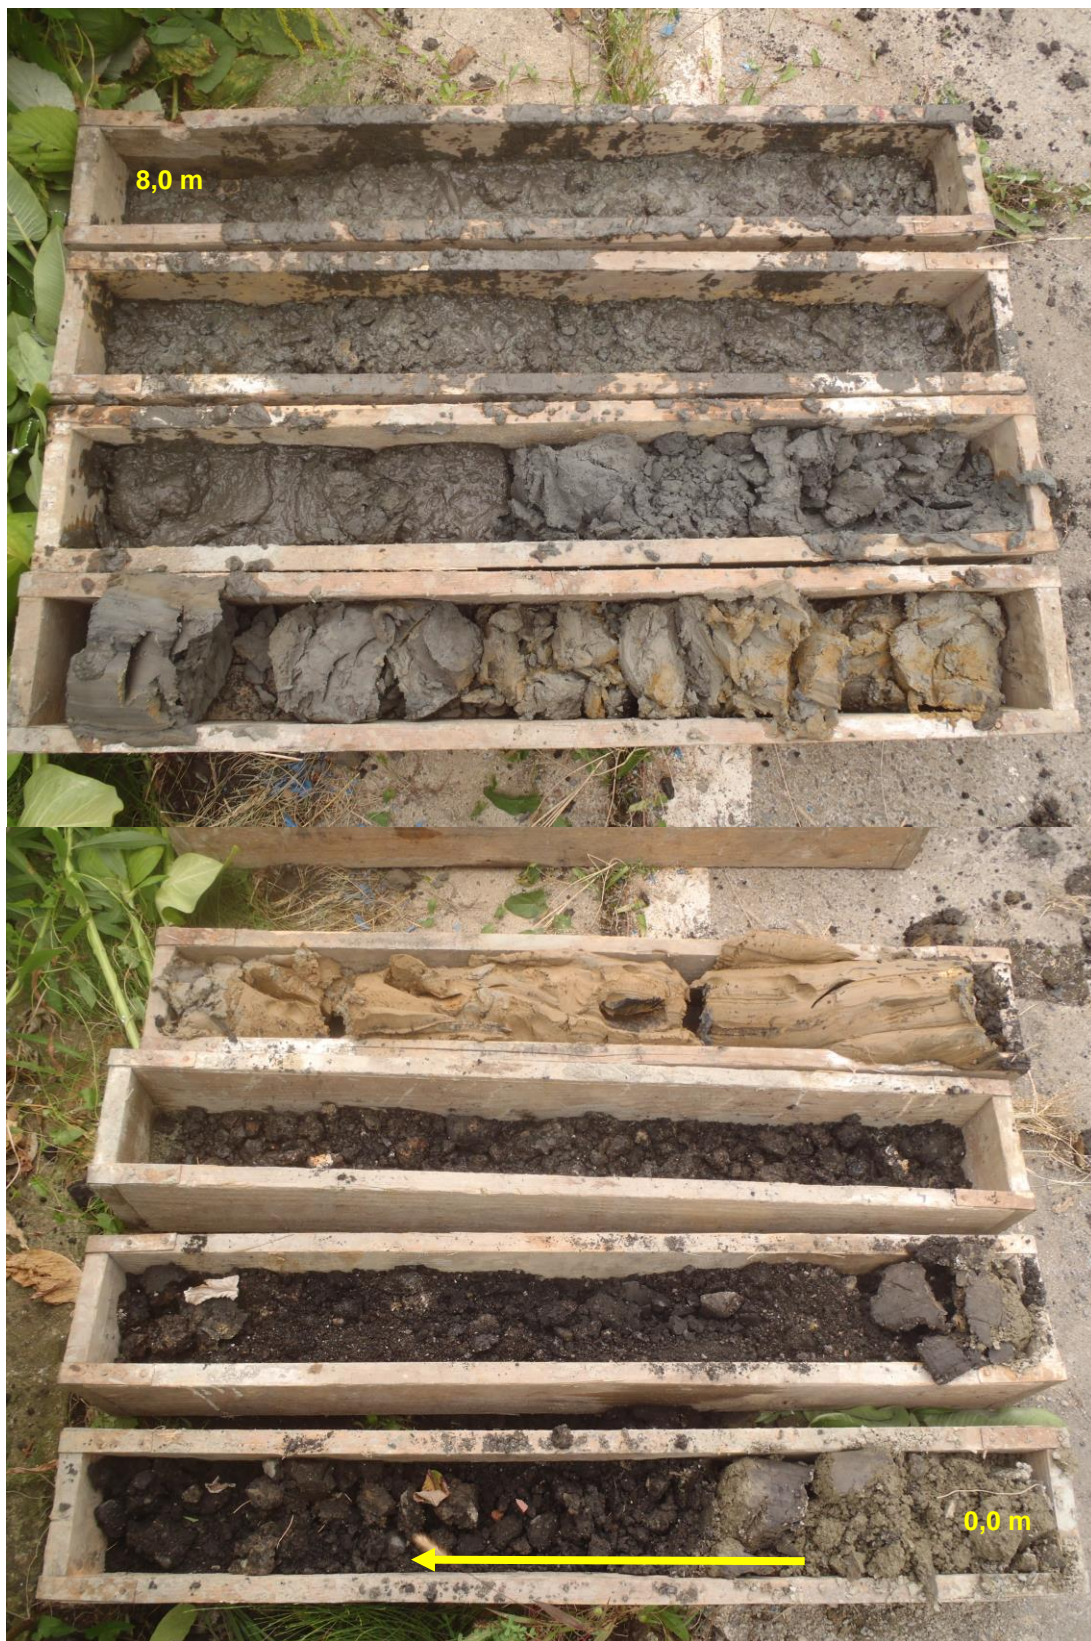
**Foto 5: profil inženýrsko-geologického vrtu S-3 (0,0 – 8,0 m)**

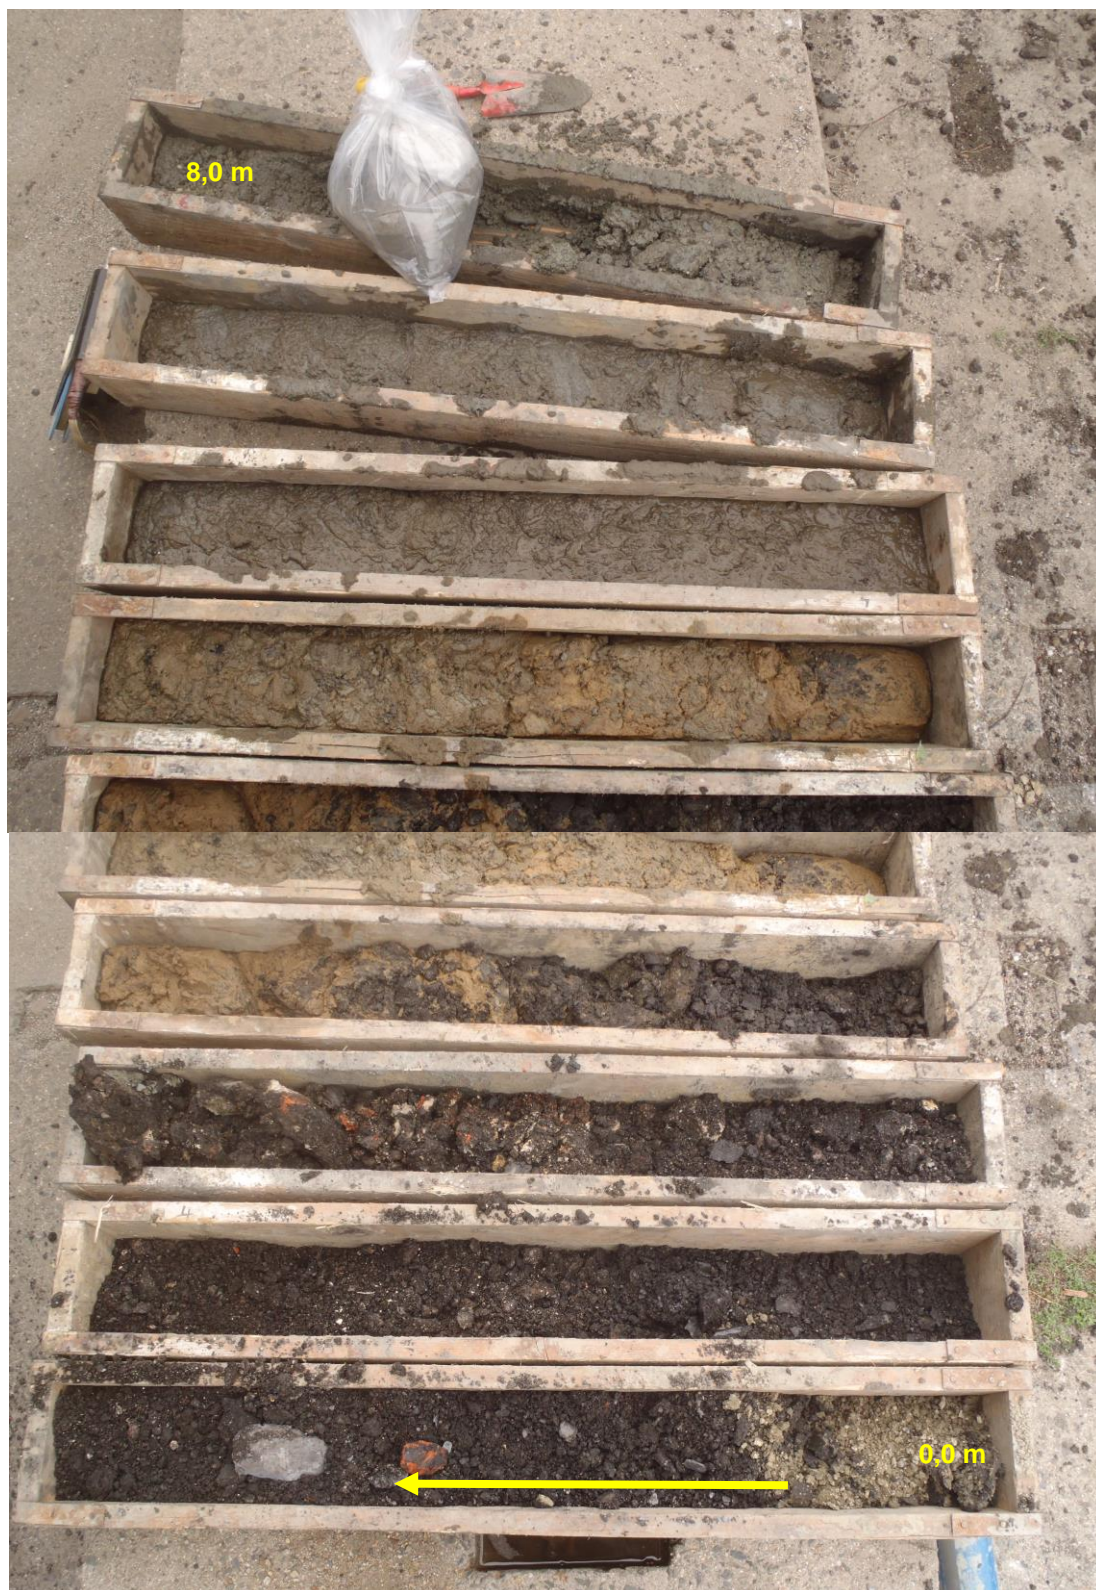
**Foto 6: profil inženýrsko-geologického vrtu S-4 (0,0-8,0 m)**

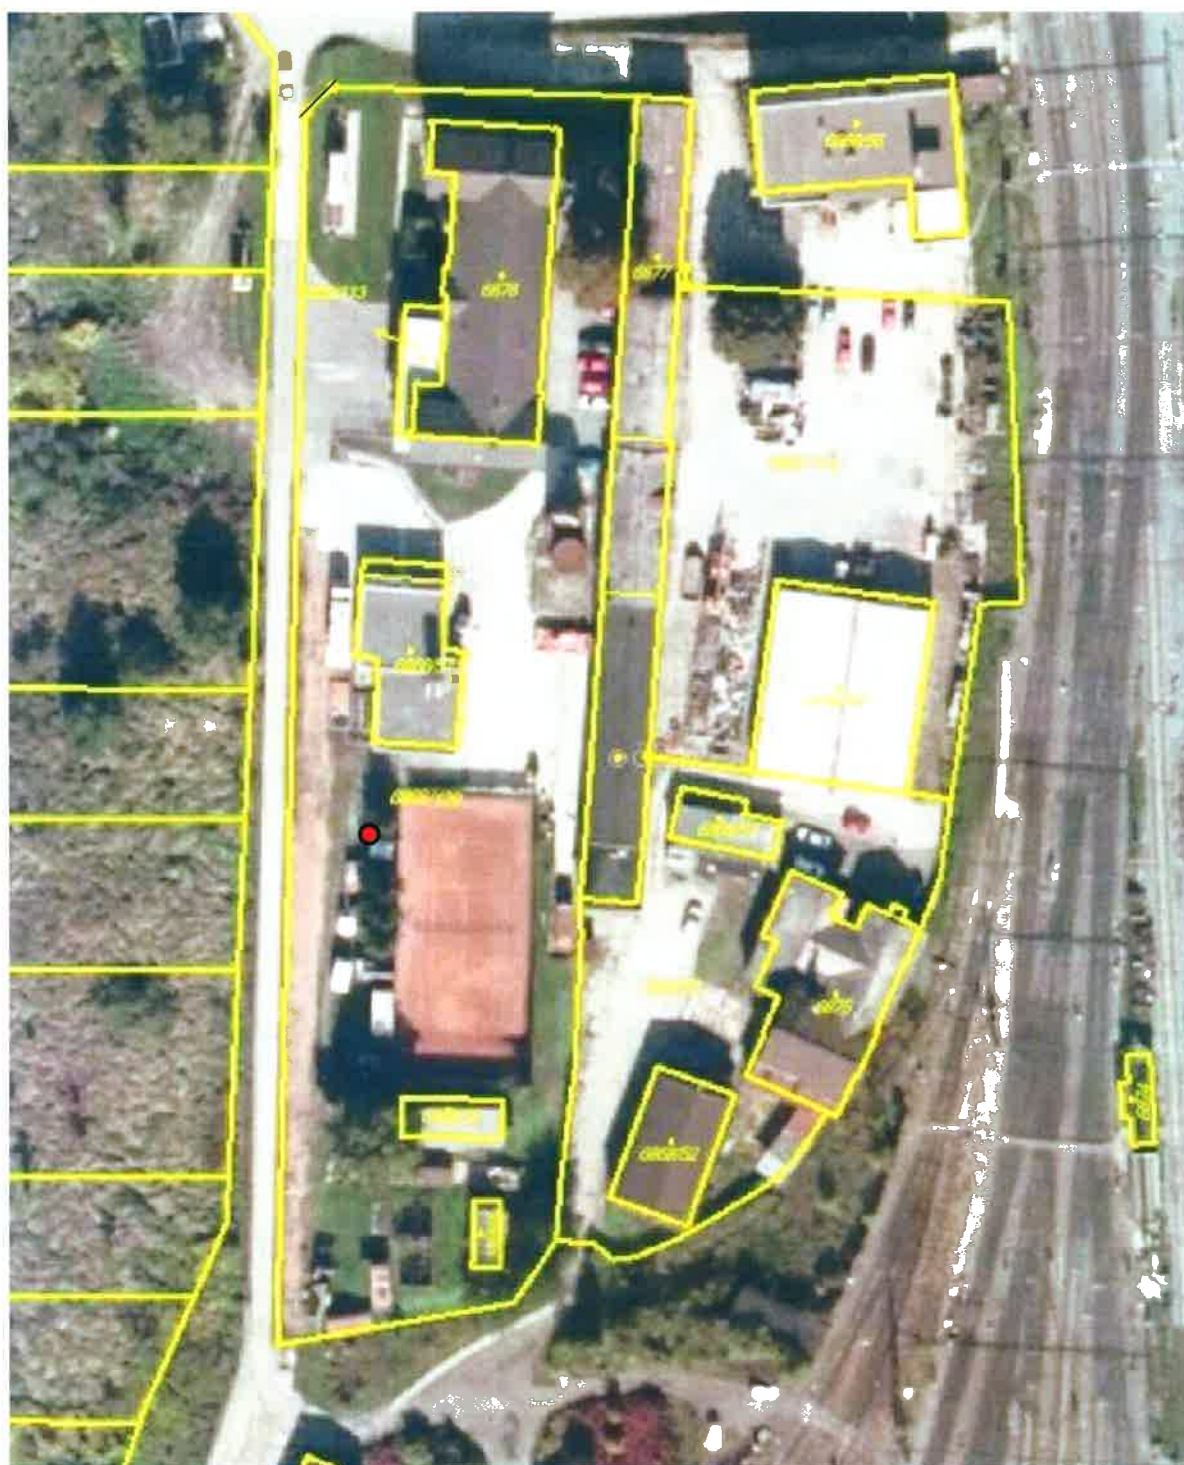
# PODROBNÁ SITUACE LOKALITY

● umístění vrtu k čerpací zkoušce

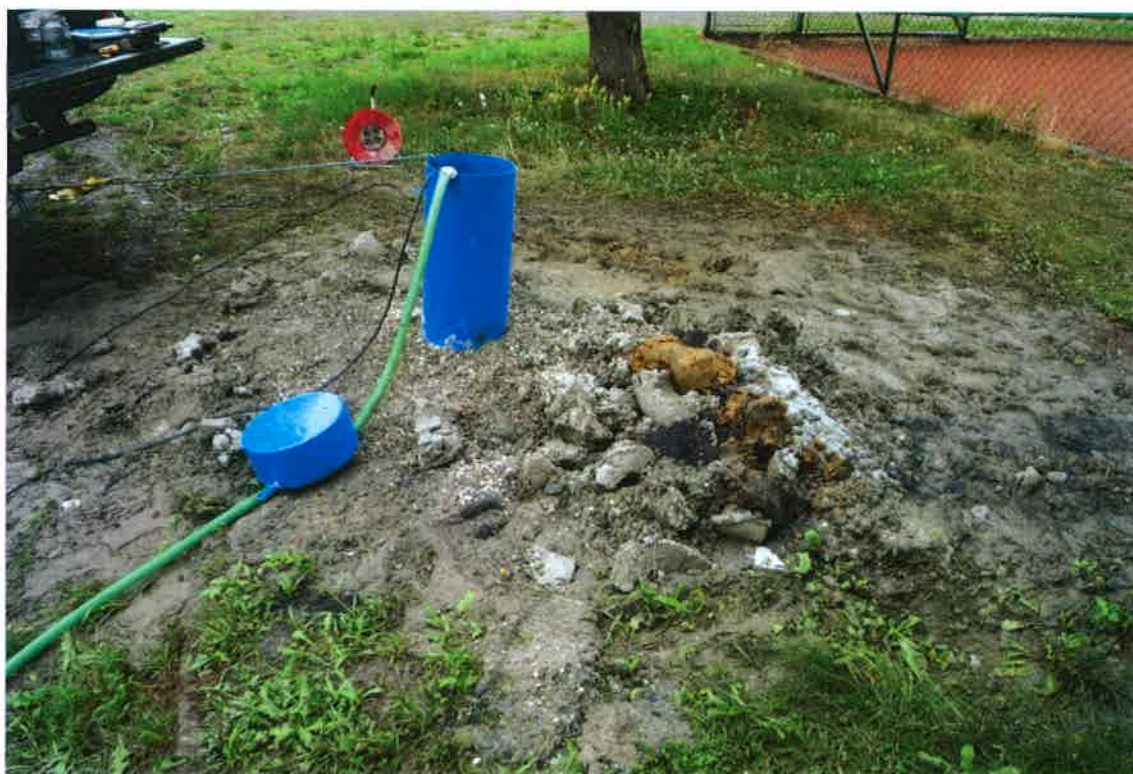
vrt S-1

## FOTODOKUMENTACE ČERPACÍ ZKOUŠKY

Ve vystrojeném vrtu S1 byla pro společnost ARCADIS CZ a.s. provedena dne 26. 8. 2013 expresní čerpací zkouška za účelem ověření hydraulických parametrů zvodnělého kolektoru. Zkoušku a její vyhodnocení provedla formou subdodávky skupina Geologie a životního prostředí firmy Unigeo a.s., odpovědná řešitelka Ing. Lenka Žáková. Metodika provedení čerpací a stoupací zkoušky a její vyhodnocení je podrobně uvedeno v příloze č. 12 – Výsledky čerpací zkoušky.

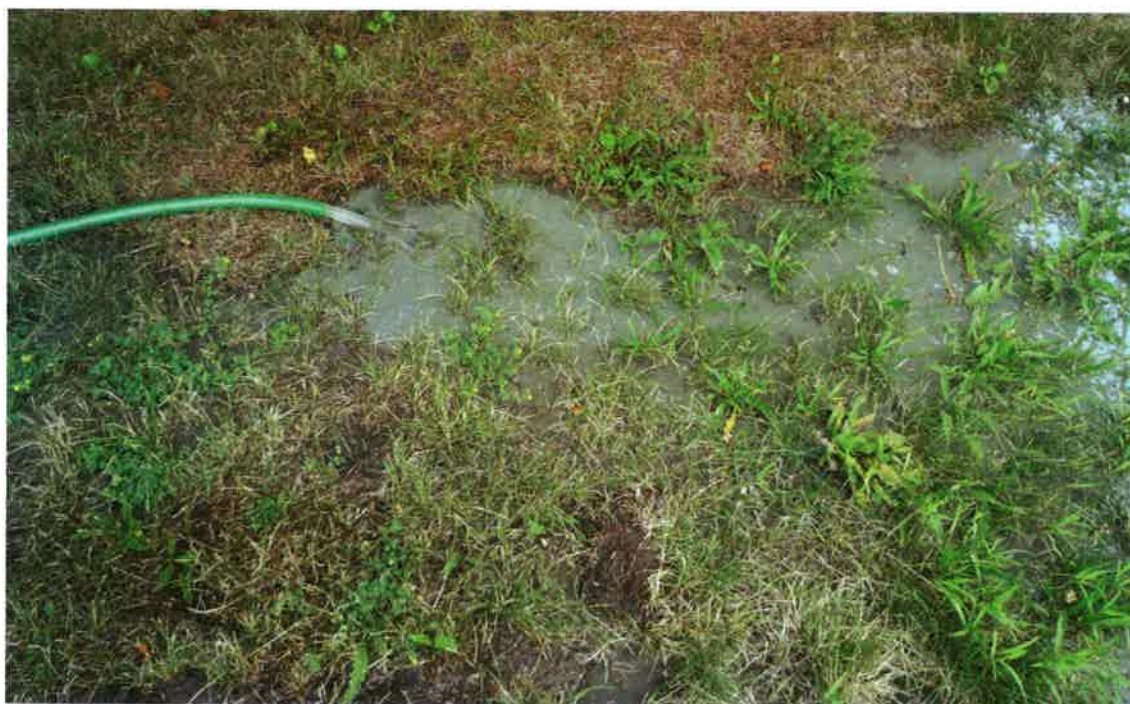
výtok čerpané vody na terén

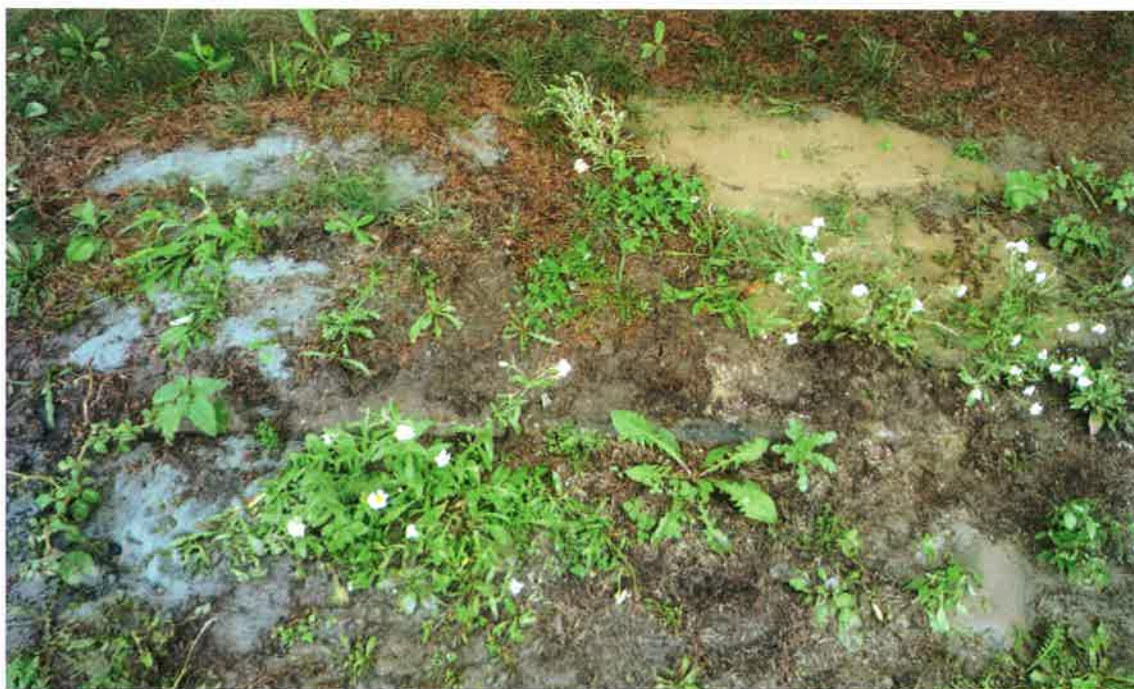
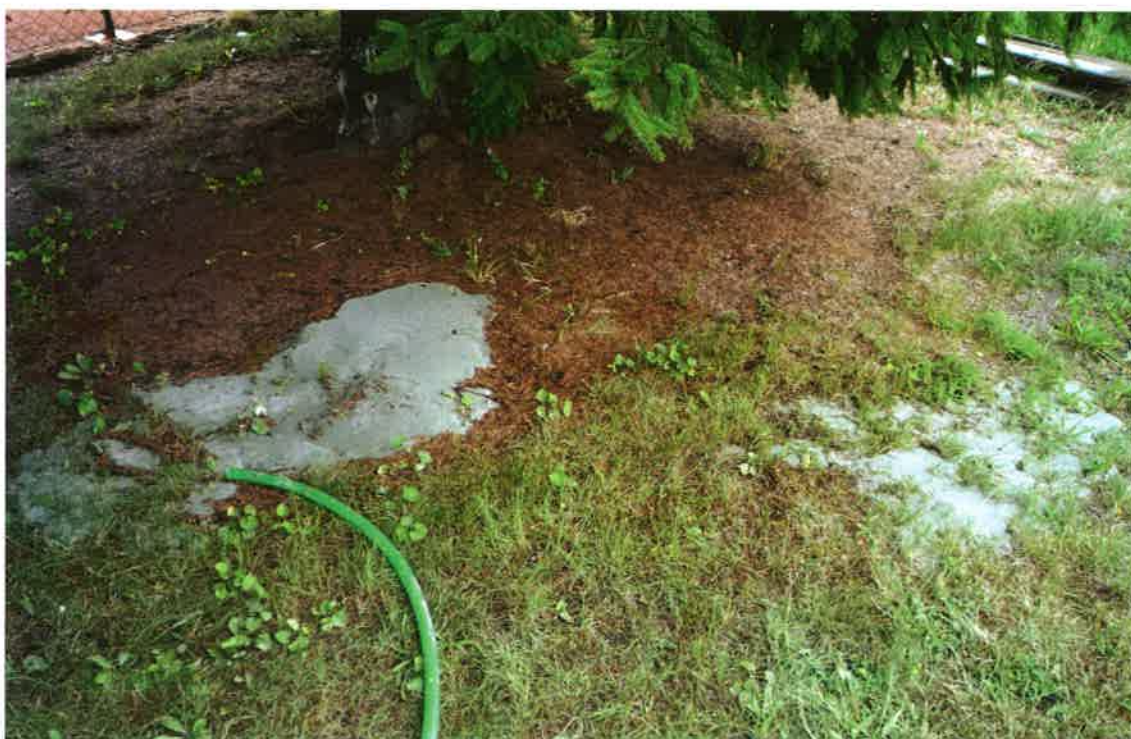
usazený kal po čerpání
