Rekonstrukce mostu km 4,894 na trati Brno – Přerov – STP

Stavebně technický průzkum

Dokument: Rekonstrukce mostu v km 4,894 na trati Brno - Přerov – STP - závěrečná zpráva

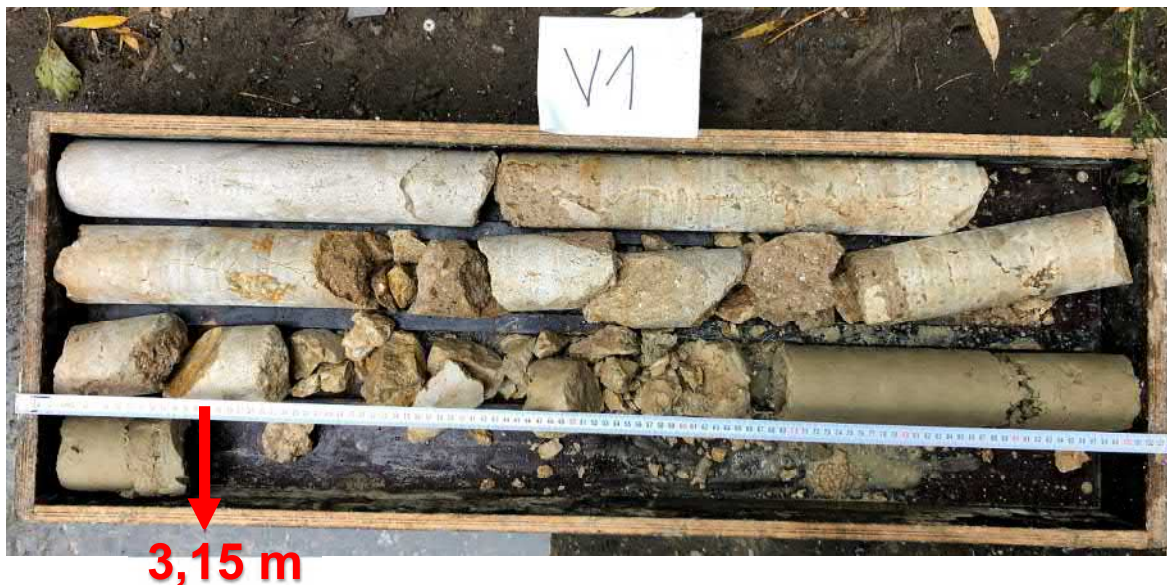
Fotodokumentace vrtného jádra V1
Rekonstrukce mostu v km 4,894 na trati Brno – Přerov - STP
Stavebně technický průzkum
Dokumentoval: Ing. Radek Kadlčík

Kamenné lícové zdivo řádkové – pískovec arkózový, pojený vápenocementovou maltou

Velké bloky vápence – probetonované, od 1,2 m se voda ztrácí v konstrukci, nevyplavuje se z vrtu. V hloubce cca 2,20 – 2,70 m rozpadené

Jíl s velmi vysokou plasticitou – šedozelený, vápnitý, neogenní, tuhá konzistence (150 – 200 kPa), nebezpečně namrzavý, nevhodný do násypu.

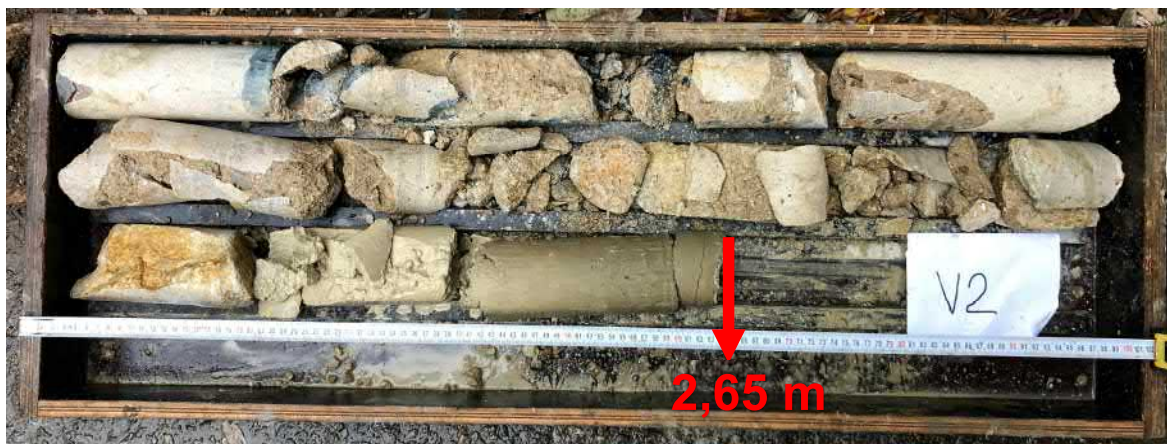
Fotodokumentace vrtného jádra V2
Rekonstrukce mostu v km 4,894 na trati Brno – Přerov - STP
Stavebně technický průzkum
Dokumentoval: Ing. Radek Kadlčík

Kamenné lícové zdivo řádkové – pískovec arkózový, pojený vápenocementovou maltou

Velké bloky vápence – probetonované2,15 - 2,65**Jíl s velmi vysokou plasticitou** – šedo zelený, vápnitý, neogenní, tuhá konzistence (150 – 200 kPa), nebezpečně namrzavý, nevhodný do násypu.

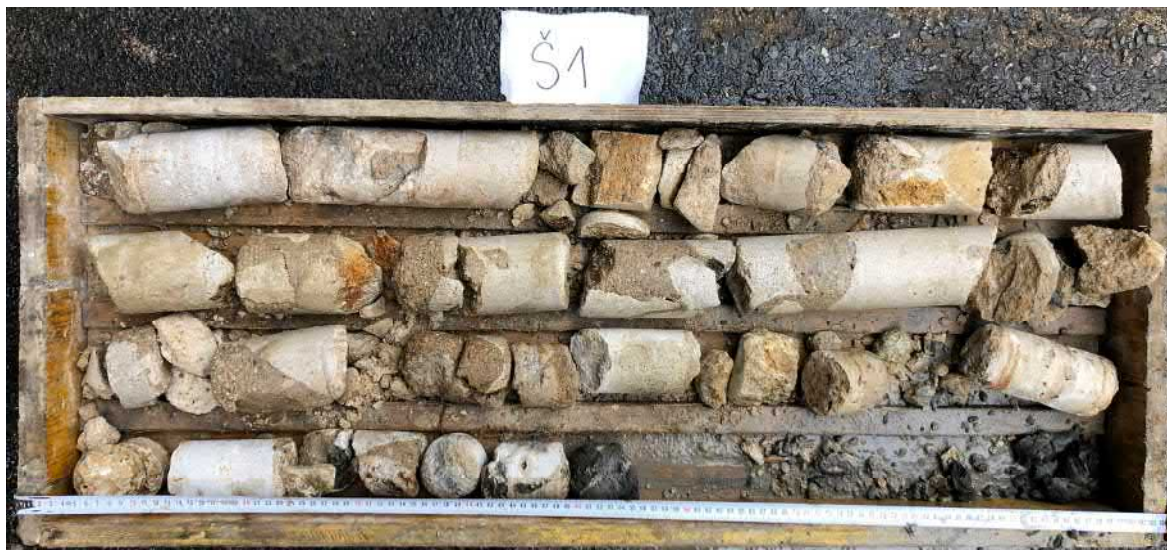
Fotodokumentace vrtného jádra Š1
Rekonstrukce mostu v km 4,894 na trati Brno – Přerov - STP
Stavebně technický průzkum
Dokumentoval: Ing. Radek Kadlčík

Kamenné lícové zdivo řádkové – pískovec arkózový, pojený vápenocementovou maltou

Velké bloky vápence – probetonované

Jíl s velmi vysokou plasticitou – šedozelený, vápnitý, neogenní, tuhá konzistence (150 – 200 kPa), nebezpečně namrzavý, nevhodný do násypu. Z velké části vyplavený.

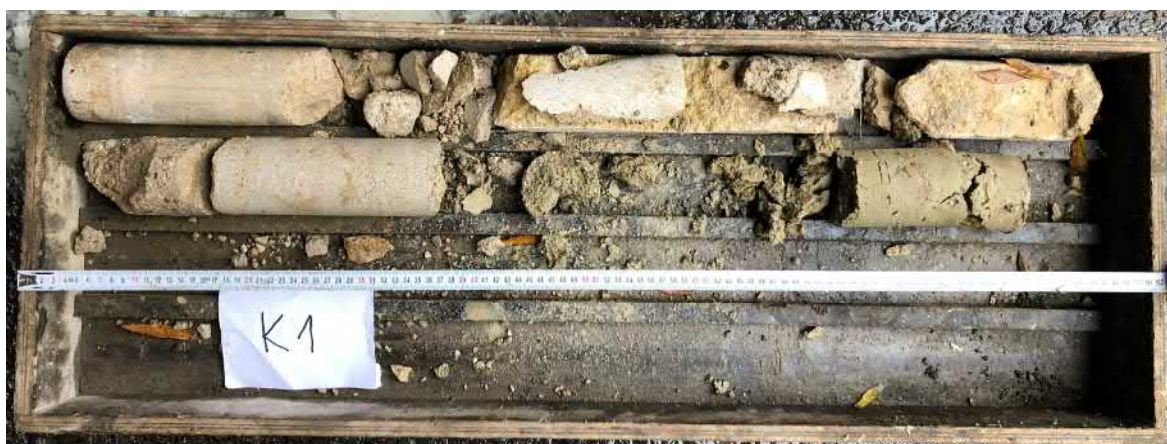
Fotodokumentace vrtného jádra K1
Rekonstrukce mostu v km 4,894 na trati Brno – Přerov - STP
Stavebně technický průzkum
Dokumentoval: Ing. Radek Kadlčík

Kamenné lícové zdivo řádkové – pískovec arkózový, pojený vápenocementovou maltou

Velké bloky vápence – probetonované1,35 - 2,00**Jíl s velmi vysokou plasticitou** – šedo zelený, vápnitý, neogenní, tuhá konzistence (150 – 200 kPa), nebezpečně namrzavý, nevhodný do násypu.

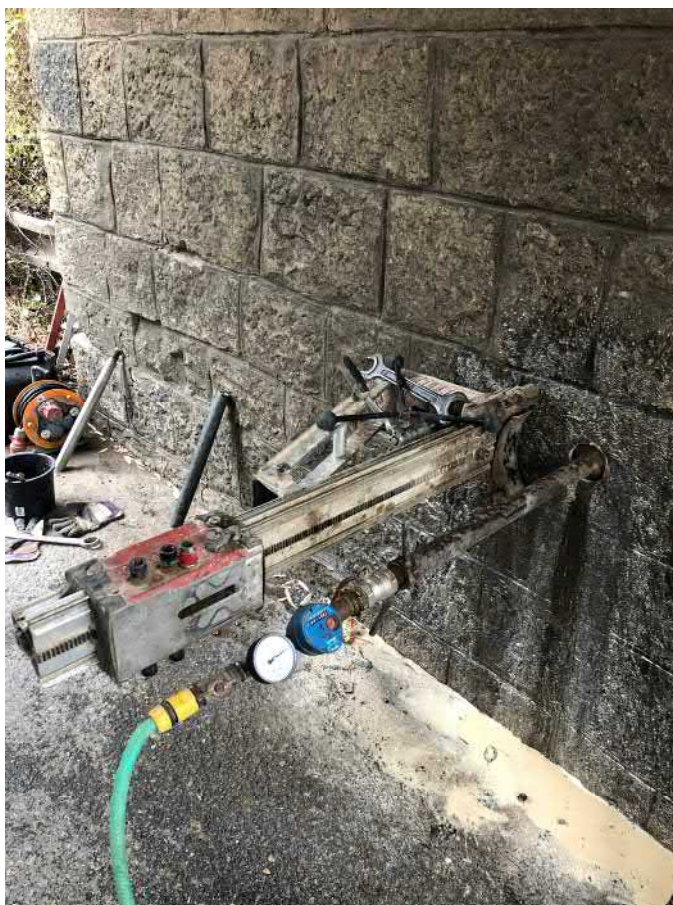
Ve vrtu V1 byla provedena vodní tlaková zkouška pro stanovení mezerovitosti kamenného zdiva spodní stavby, kdy po stanoveném časovém limitu 180 sekund, byla do úseku v intervalu 0,2 m až 1,0 m (délky 0,8 m) natlačeno 102 l vody pod tlakem 0,01 MPa.

- specifická vodní ztráta **q** je cca 425 l/s/m/MPa.
- mezerovitost zdiva je **přes 10 %**

Fotografie č. 1: Vodní tlaková zkouška ve vrtu V1 (opěra směr Brno hl. n.)

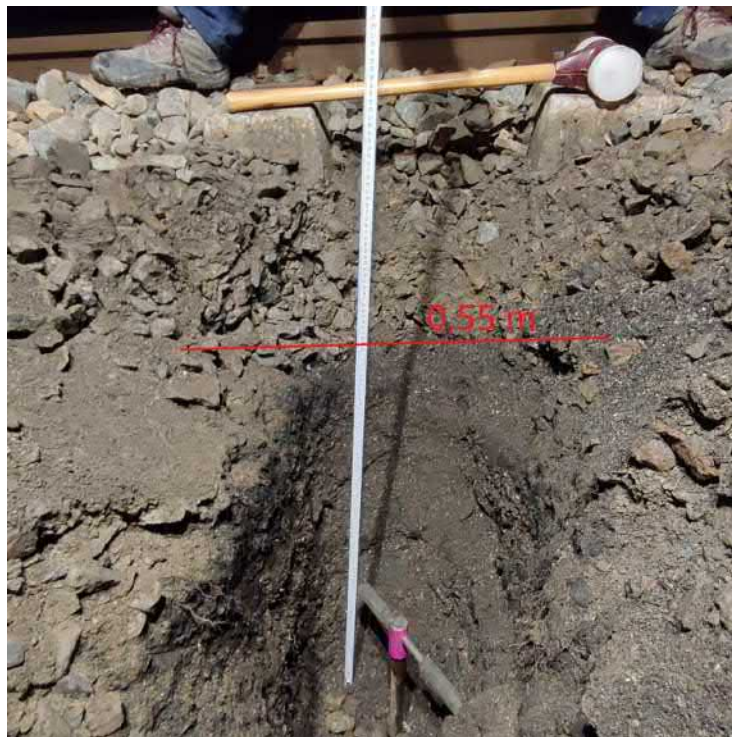
0,0 – 0,55: Štěrka kolejového lože, příměs hlína štěrkovitá

0,55 – 1,6: Popílek s příměsí kusů dřeva, obsahuje kořeny, zavlhlá
(do hloubky 2,4 m popílek ověřen sondýrkou)

**Fotografie č. 1: Kopaná sonda KS1 (směr Brno)**

Odebraný vzorek KS1 se zvýšeným As a PAU doporučujeme uložit na skládku, materiál vyhovuje limitům ukládky na skládky.

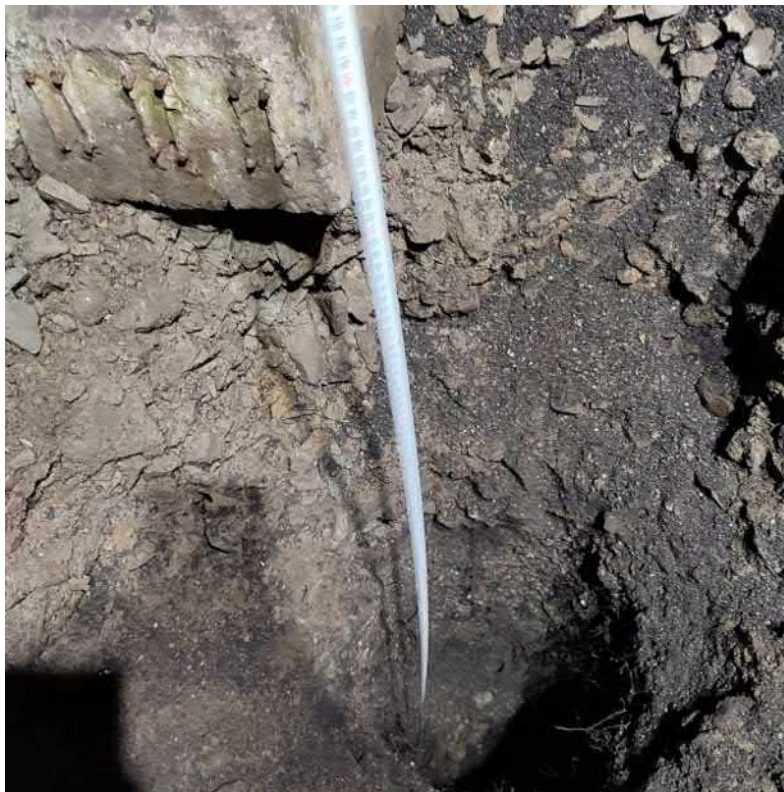
0,0 – 0,6: Štěrka kolejového lože, příměs hlína štěrkovitá

0,6 – 1,8: Popílek s příměsí organiky, obsahuje kořeny, zavlhlá
(do hloubky 2,1 m popílek ověřen sondýrkou)

**Fotografie č. 2: Kopaná sonda KS2 (směr Chrlice)**

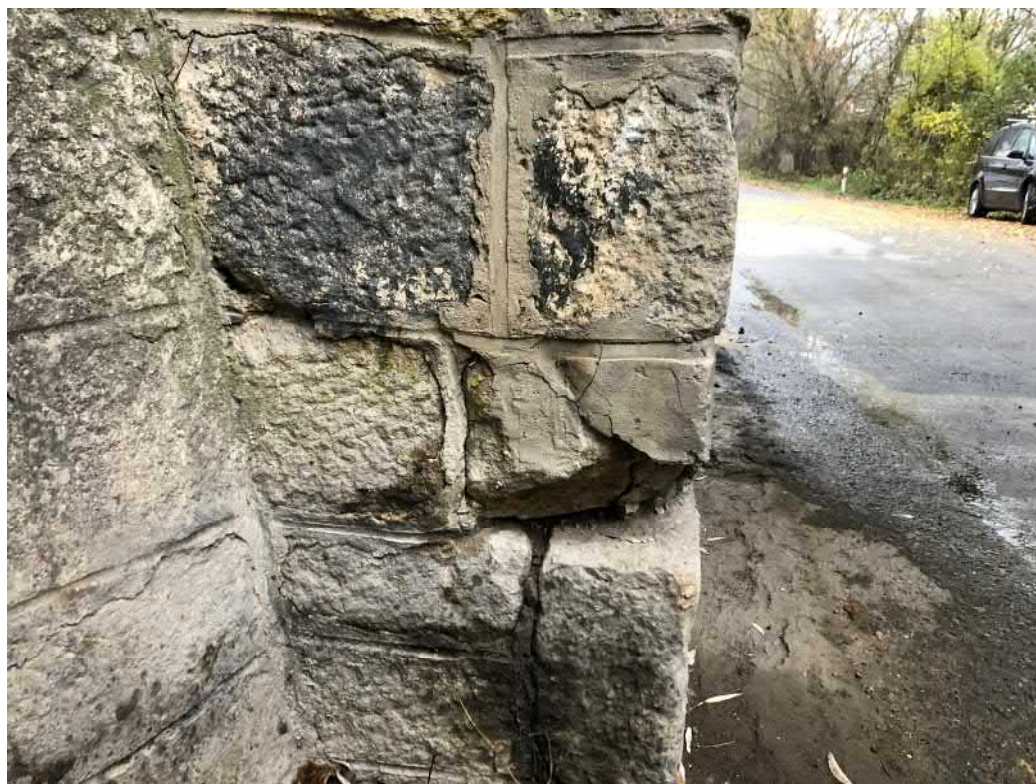
Kamenné kvádry klenby jsou mechanicky poškozeny od projíždějících nákladních vozů, stejně tak nároží kamenného zdiva.

Fotografie č. 3: Detail mechanicky poškozeného nároží, místy je zde vyspravené spárování.

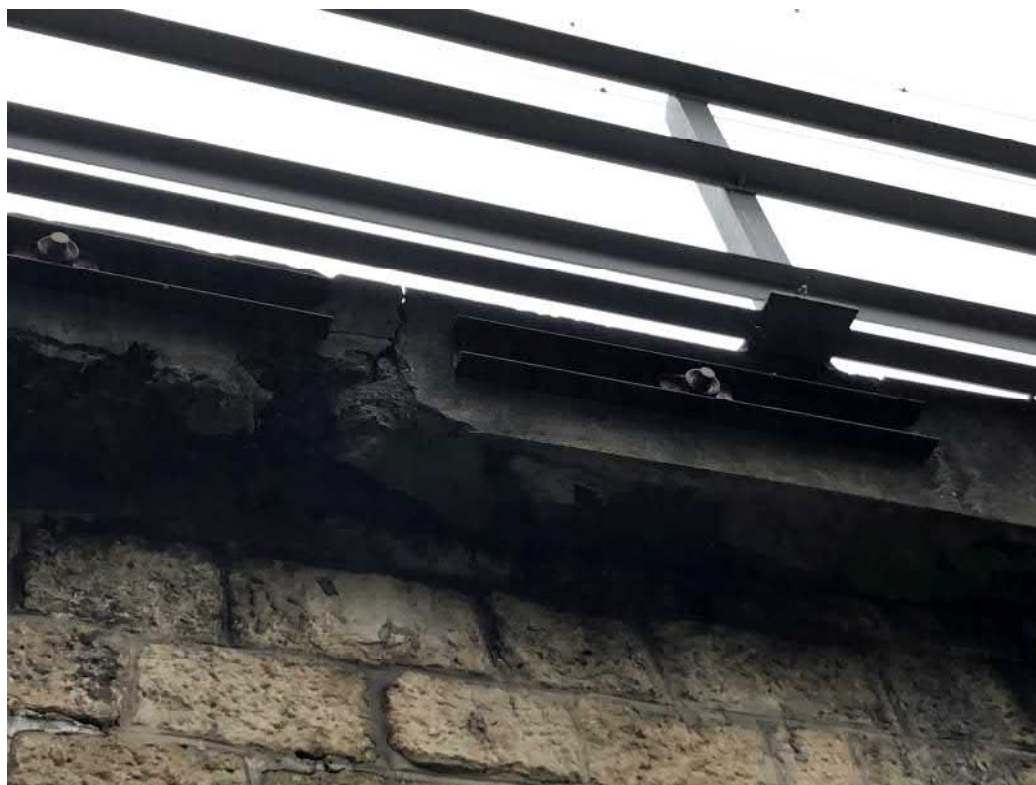
Fotografie č. 4: Pohled na poškozenou ŽB římsu.

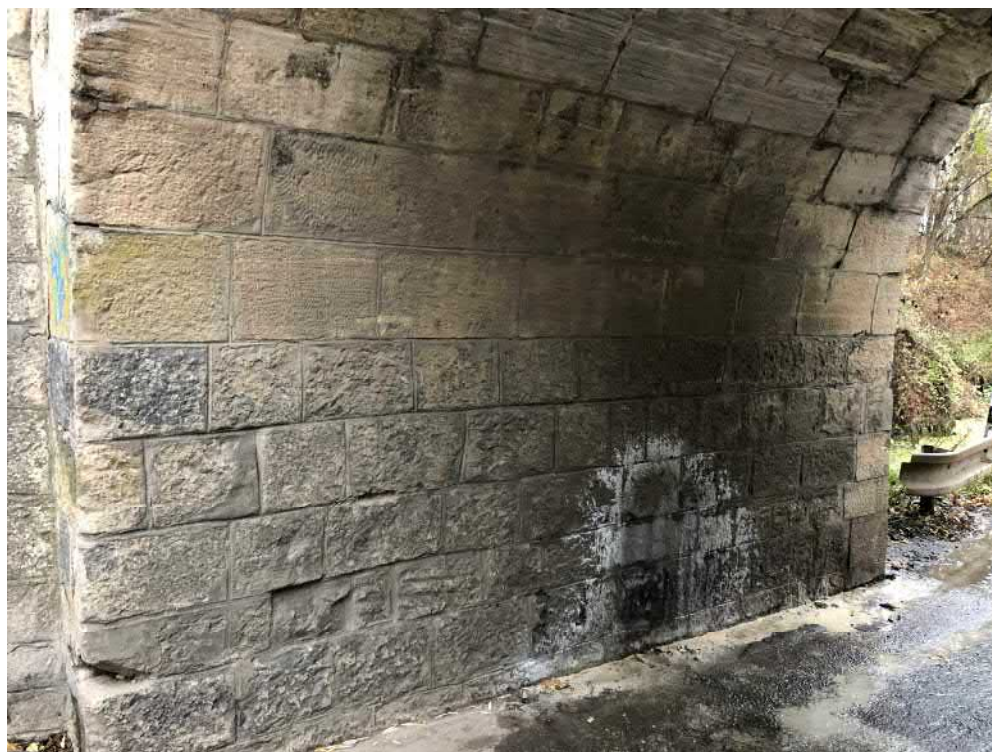
Spárování mostu je místy degradované nebo lokálně vydrolené. V některých částech je spárování vyspraveno.

Fotografie č. 5: Pohled na opěru mostu ve směru Brno hl. n. Místy degradované spárování, mechanické poškození podhledu klenby.

- Odstranění náletových dřevin z okolí kamenné přizdívky a svahového křídla.
- Hloubkové opravy spárování.
- Odvedení vody od spodní stavby, aby nedocházelo k narušování kamenného zdiva zatékáním této povrchové vody do zdiva nebo do podloží a následnému pohybu svahu.
- Sanace ŽB římsy, aby nadále nedocházelo k degradaci výztuže a narušení konstrukce.
- Vyčištění zanesených odvodňovacích trubek klenby od náletových rostlin.

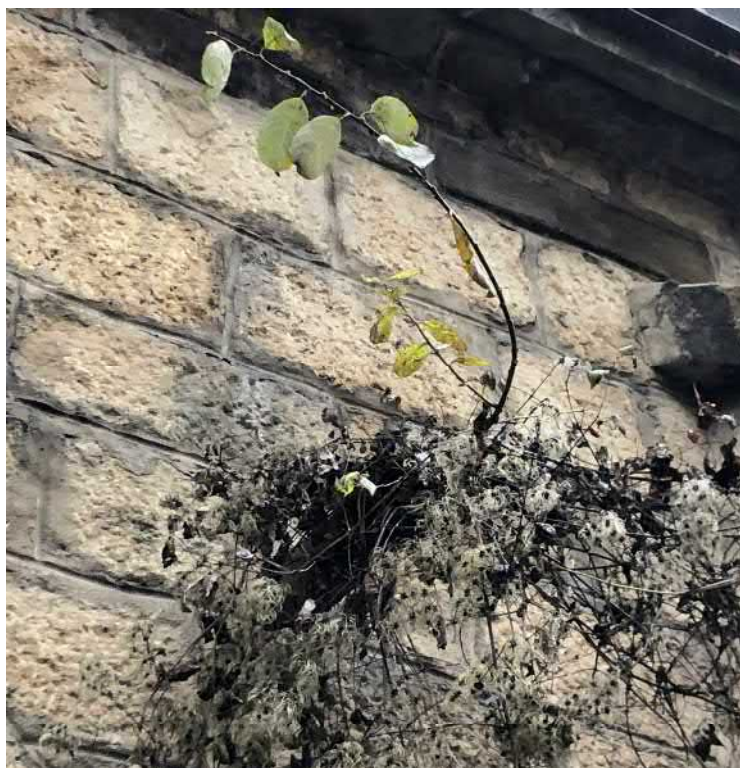
Odvodňovací trubka klenby je silně zanesená a vyrůstají z ní náletové rostliny.

Fotografie č. 6: Pohled na zanesené vyústění odvodnění klenby mostu, ze kterého vyrůstají náletové rostliny.

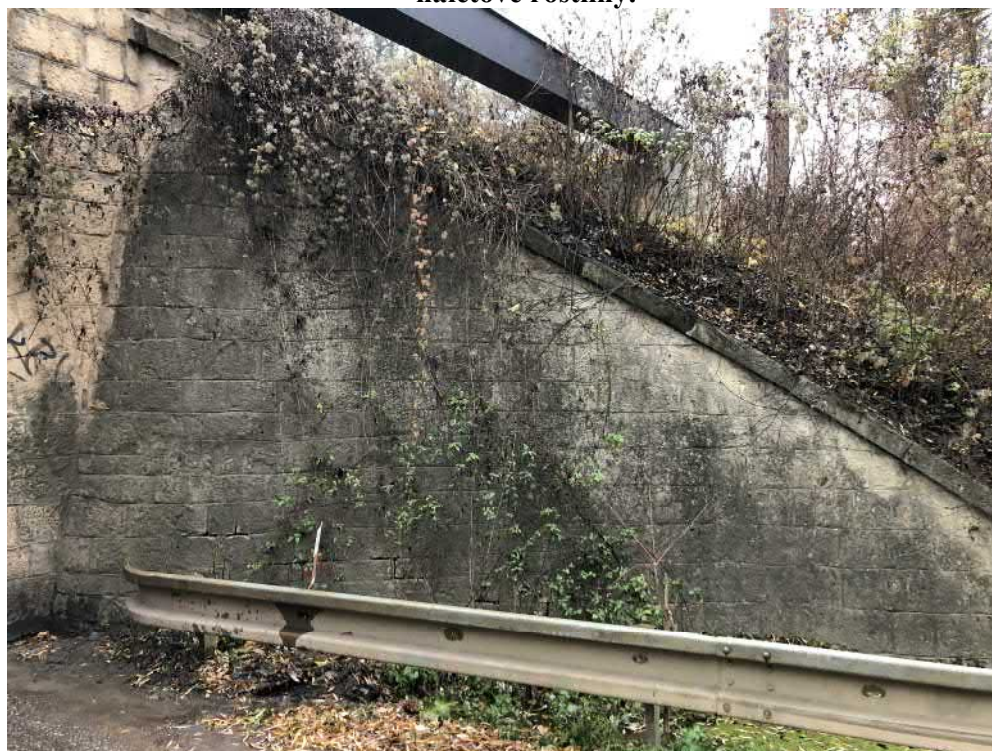
Fotografie č. 7: Pohled na pravé křídlo opěry ve směru na Brno hl. n. Místa degradované nebo vypadané spárování.

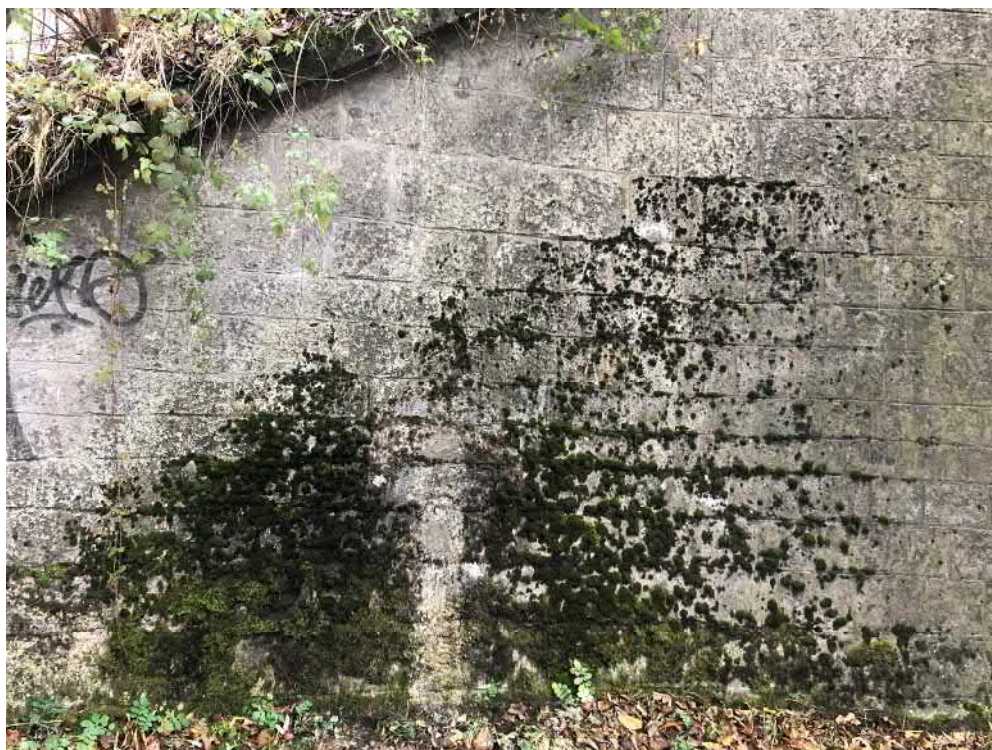
Fotografie č. 8: Pohled na levé křídlo opěry ve směru na Brno Chrlice. Místa degradované nebo vypadané spárování.

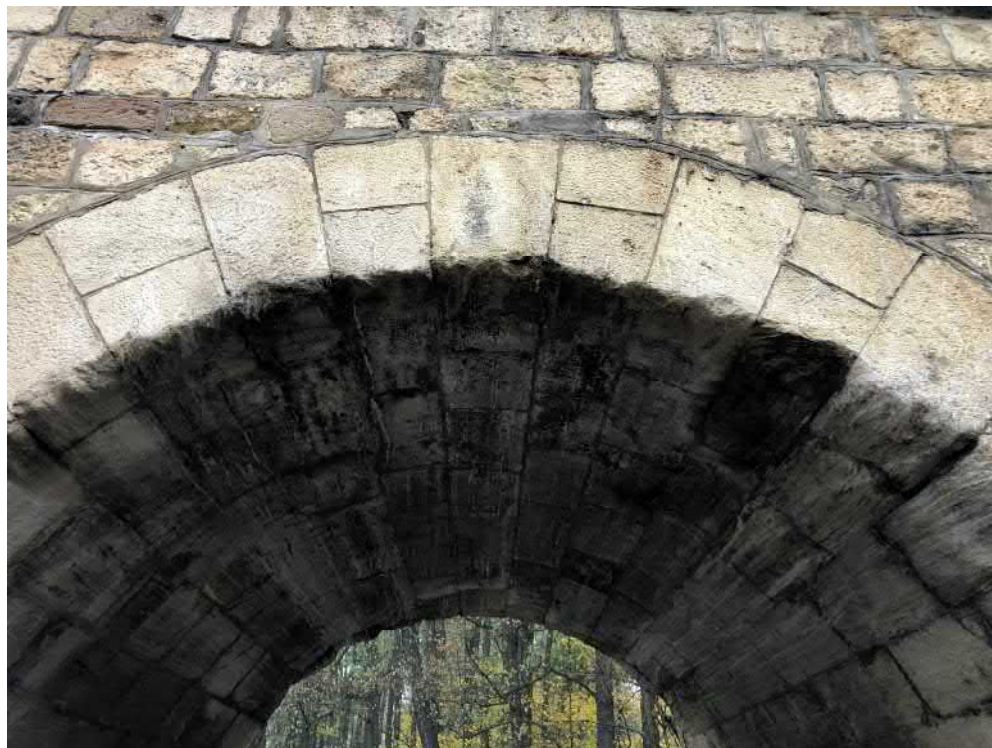
Fotografie č. 9: Pohled na kamennou klenbu. Je zde patrné mechanické poškození podhledu klenby od projíždějících nákladních vozů.
