## PŘIPRAVOVANÁ KOMPLETNÍ REKONSTRUKCE DOLNOLUČANSKÉHO TUNELU NA TRAŽOVÉM ÚSEKU LIBEREC – HARRACHOV

**Vstupní jednání DSP + PDPS 19.12.2022**

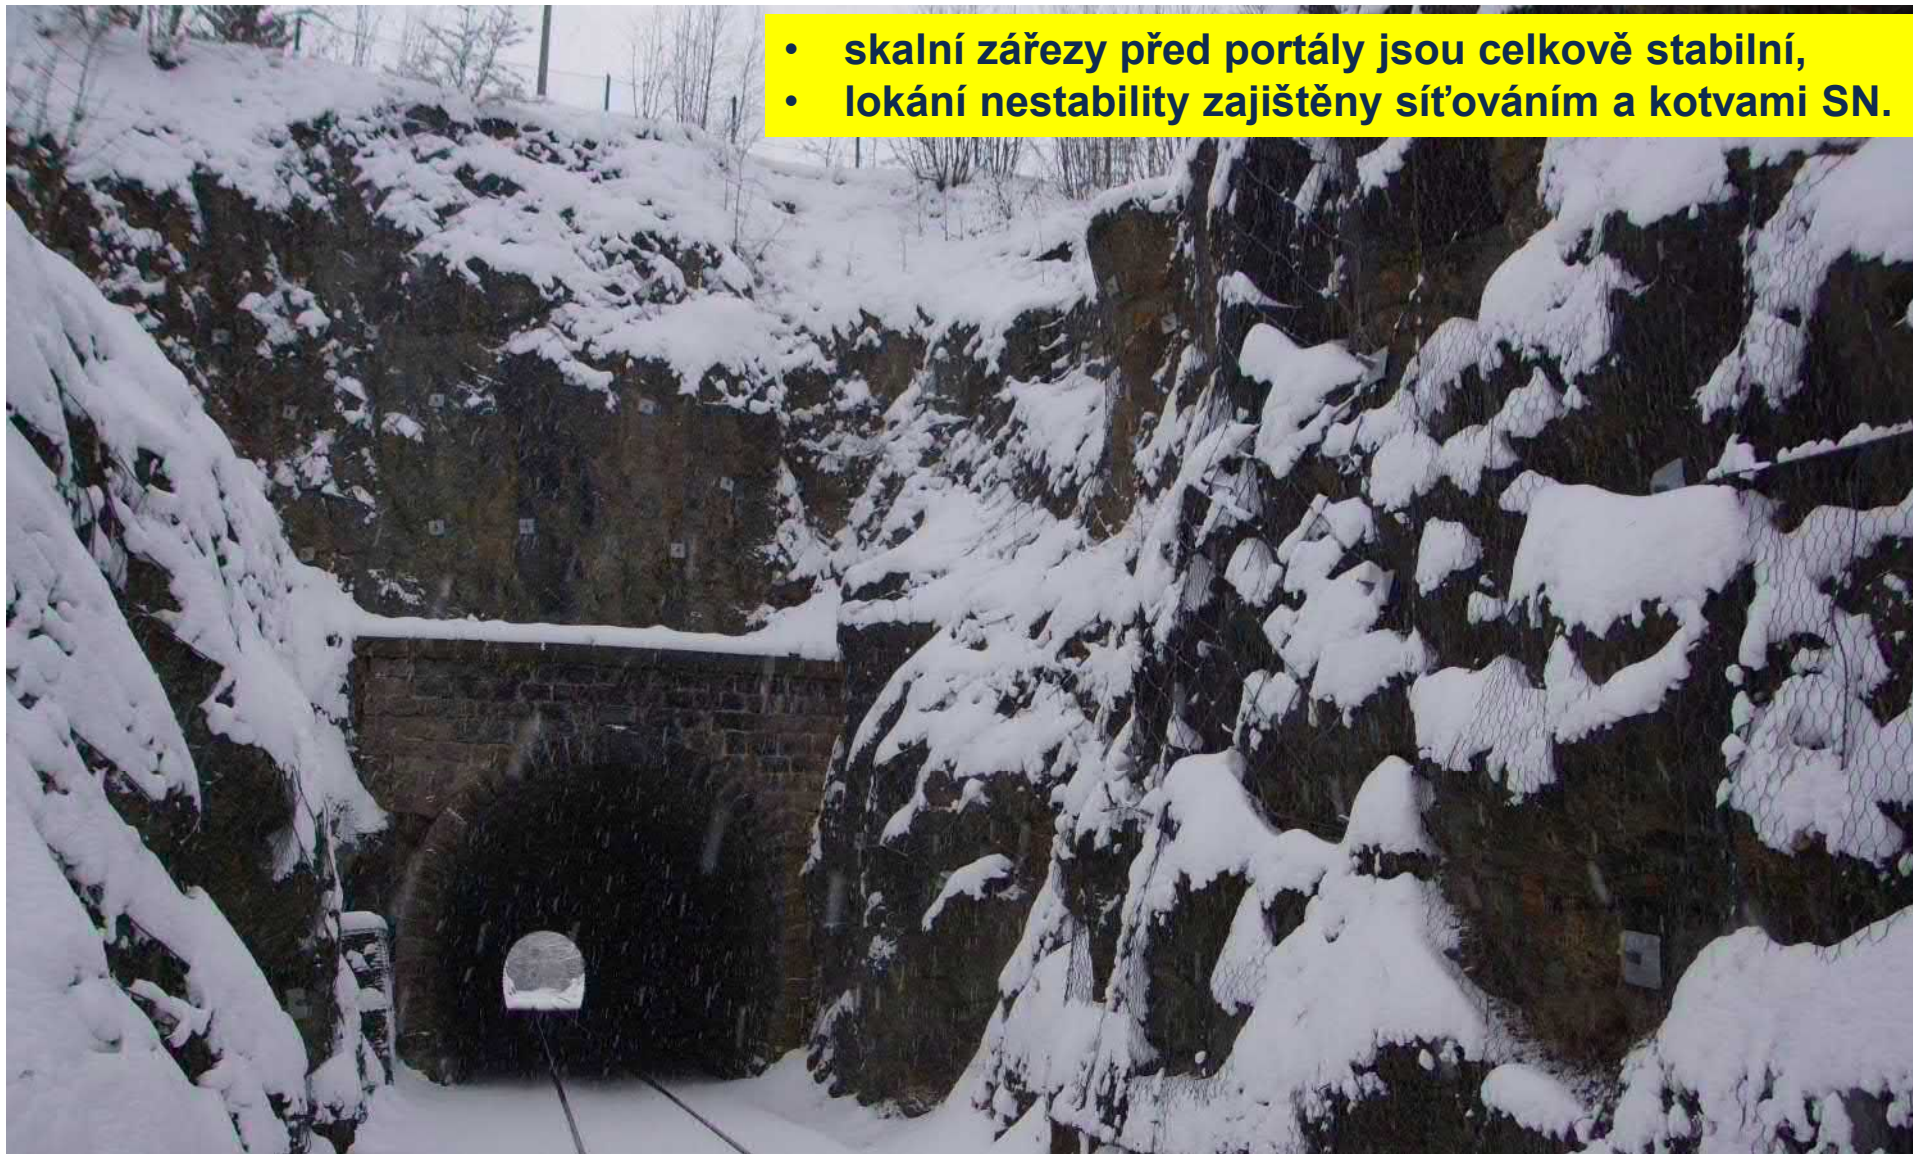
- skalní zářezy před portály jsou celkově stabilní,
- lokální nestability zajištěny síťováním a kotvami SN.

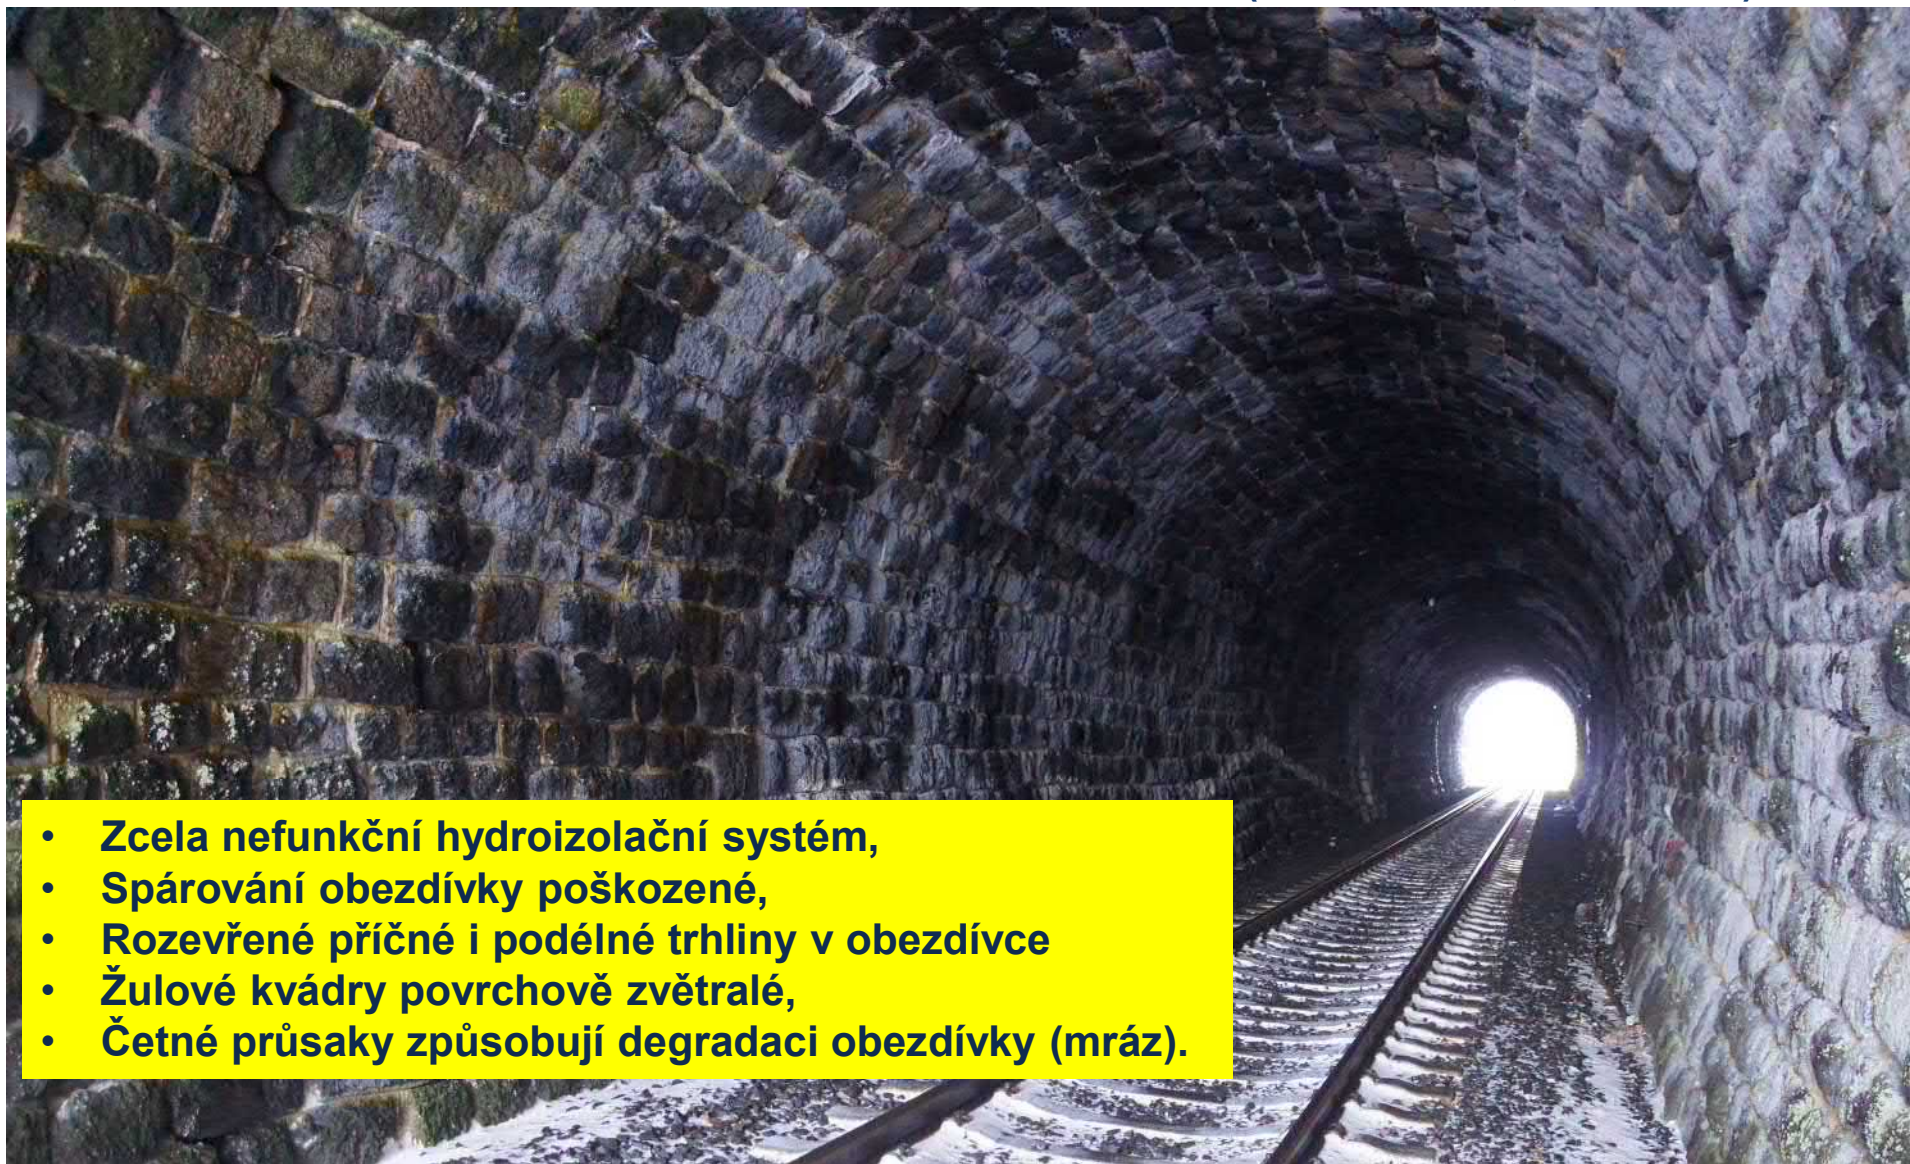
- Zcela nefunkční hydroizolační systém,
- Spárování obezdívky poškozené,
- Rozevřené příčné i podélné trhliny v obezdívce
- Žulové kvádry povrchově zvětralé,
- Četné průsaky způsobují degradaci obezdívky (mráz).

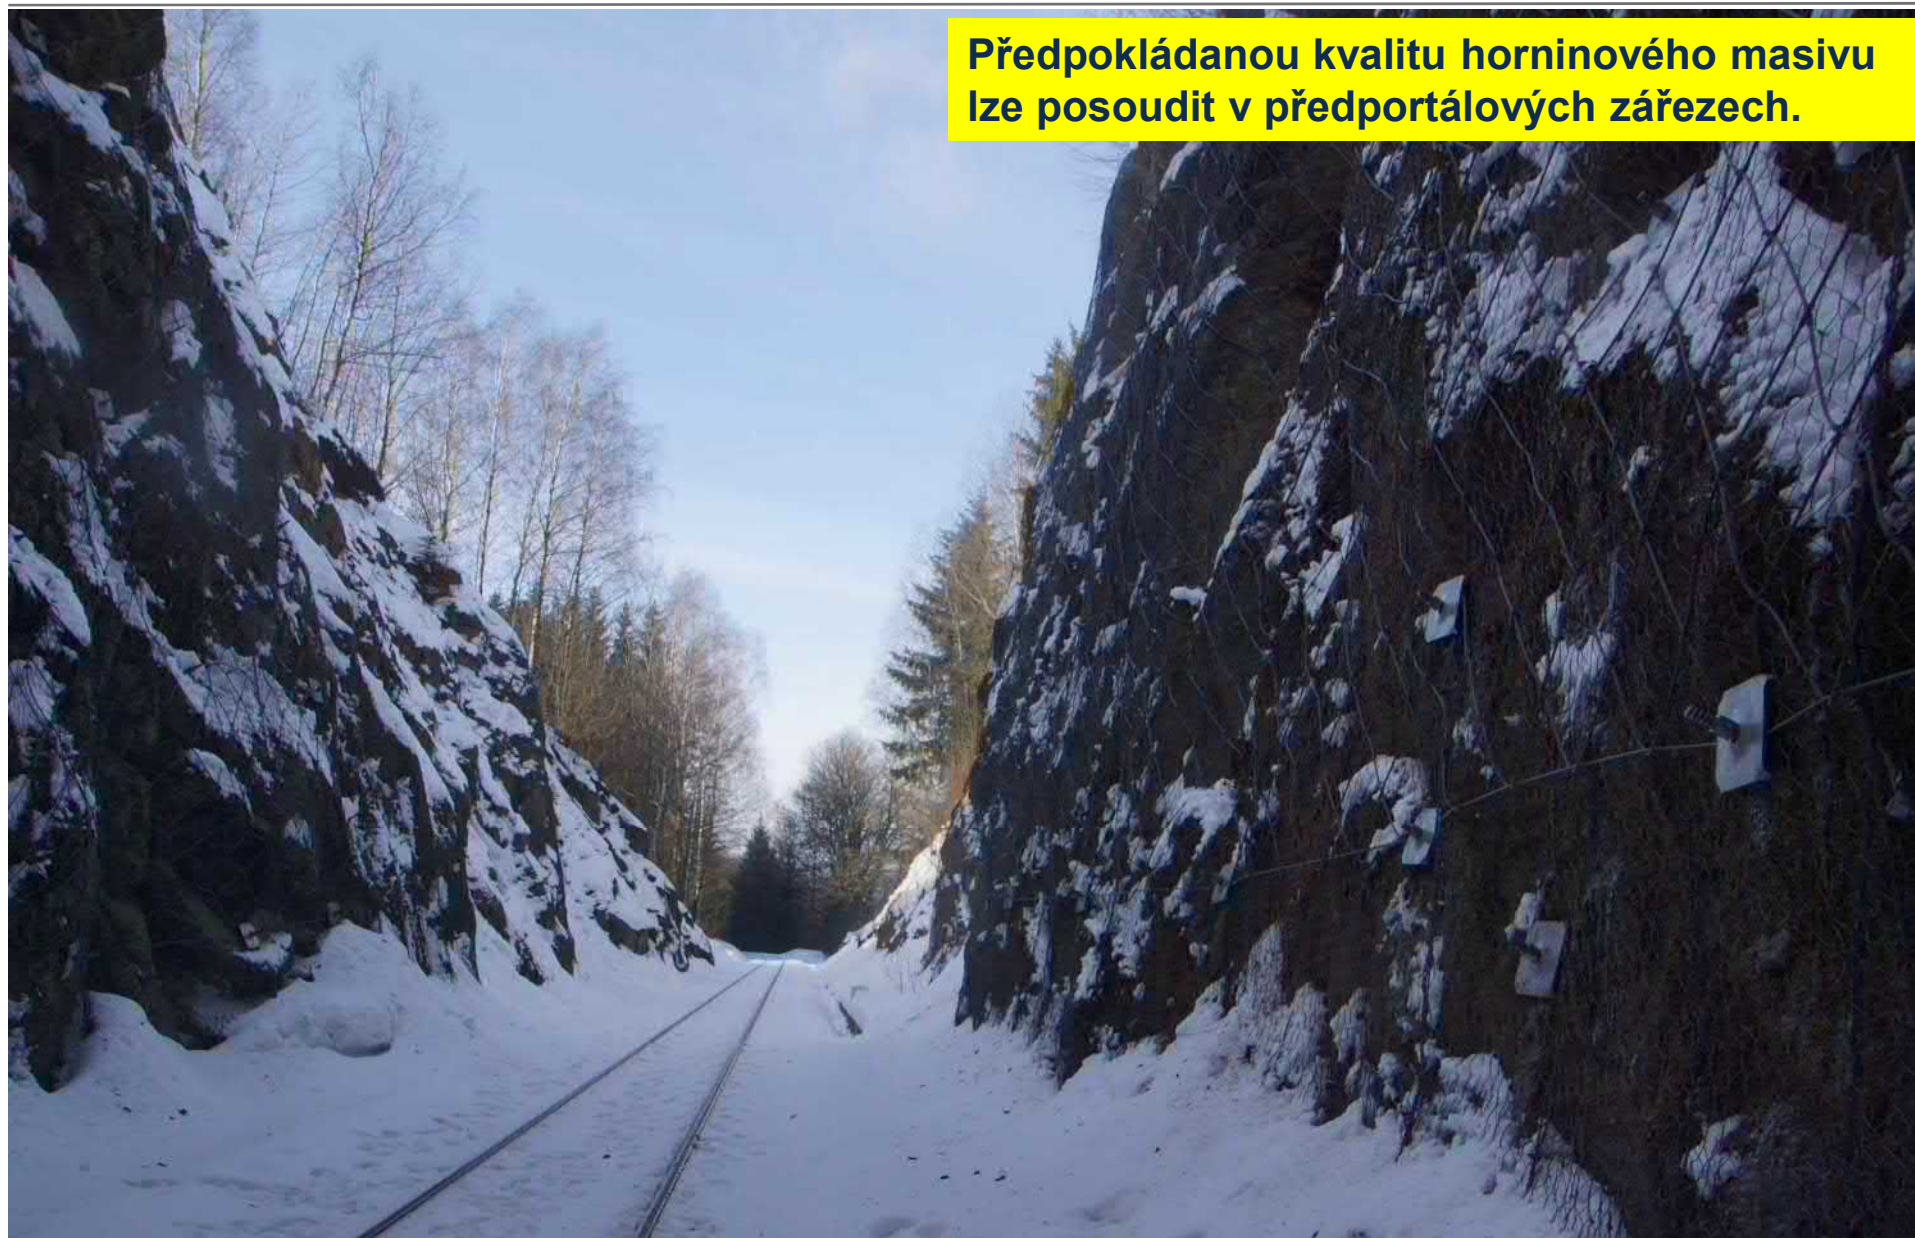
- Hornina je v nenarušeném stavu **velmi pevná**, její pevnost se však postupujícím zvětráváním **značně snižuje**.
- **Hloubka zvětrávání žul** v zájmovém území je **nestejná**, její proměnnost je dána prostoupením značného množství **poruch**, podél nichž **zvětrávání postupuje do velkých hloubek**.

- Celkově je **stupeň narušení horniny** ve vyšetřovaném prostoru **značný**. Bloky zdravé horniny lze v zářezech nalézt jen ojediněle. Ve stěnách převládá hornina zvětralá a navětralá, existují i úseky se zcela rozloženou horninou na celou výšku stěn .

- Svou roli při tvorbě nadvýrubů při ražbě hrála a při zvětšování profilu tunelu bude hrát **blokovitá odlučnost žuly**.

**Předpokládanou kvalitu horninového masivu lze posoudit v předportálových zářezech.**

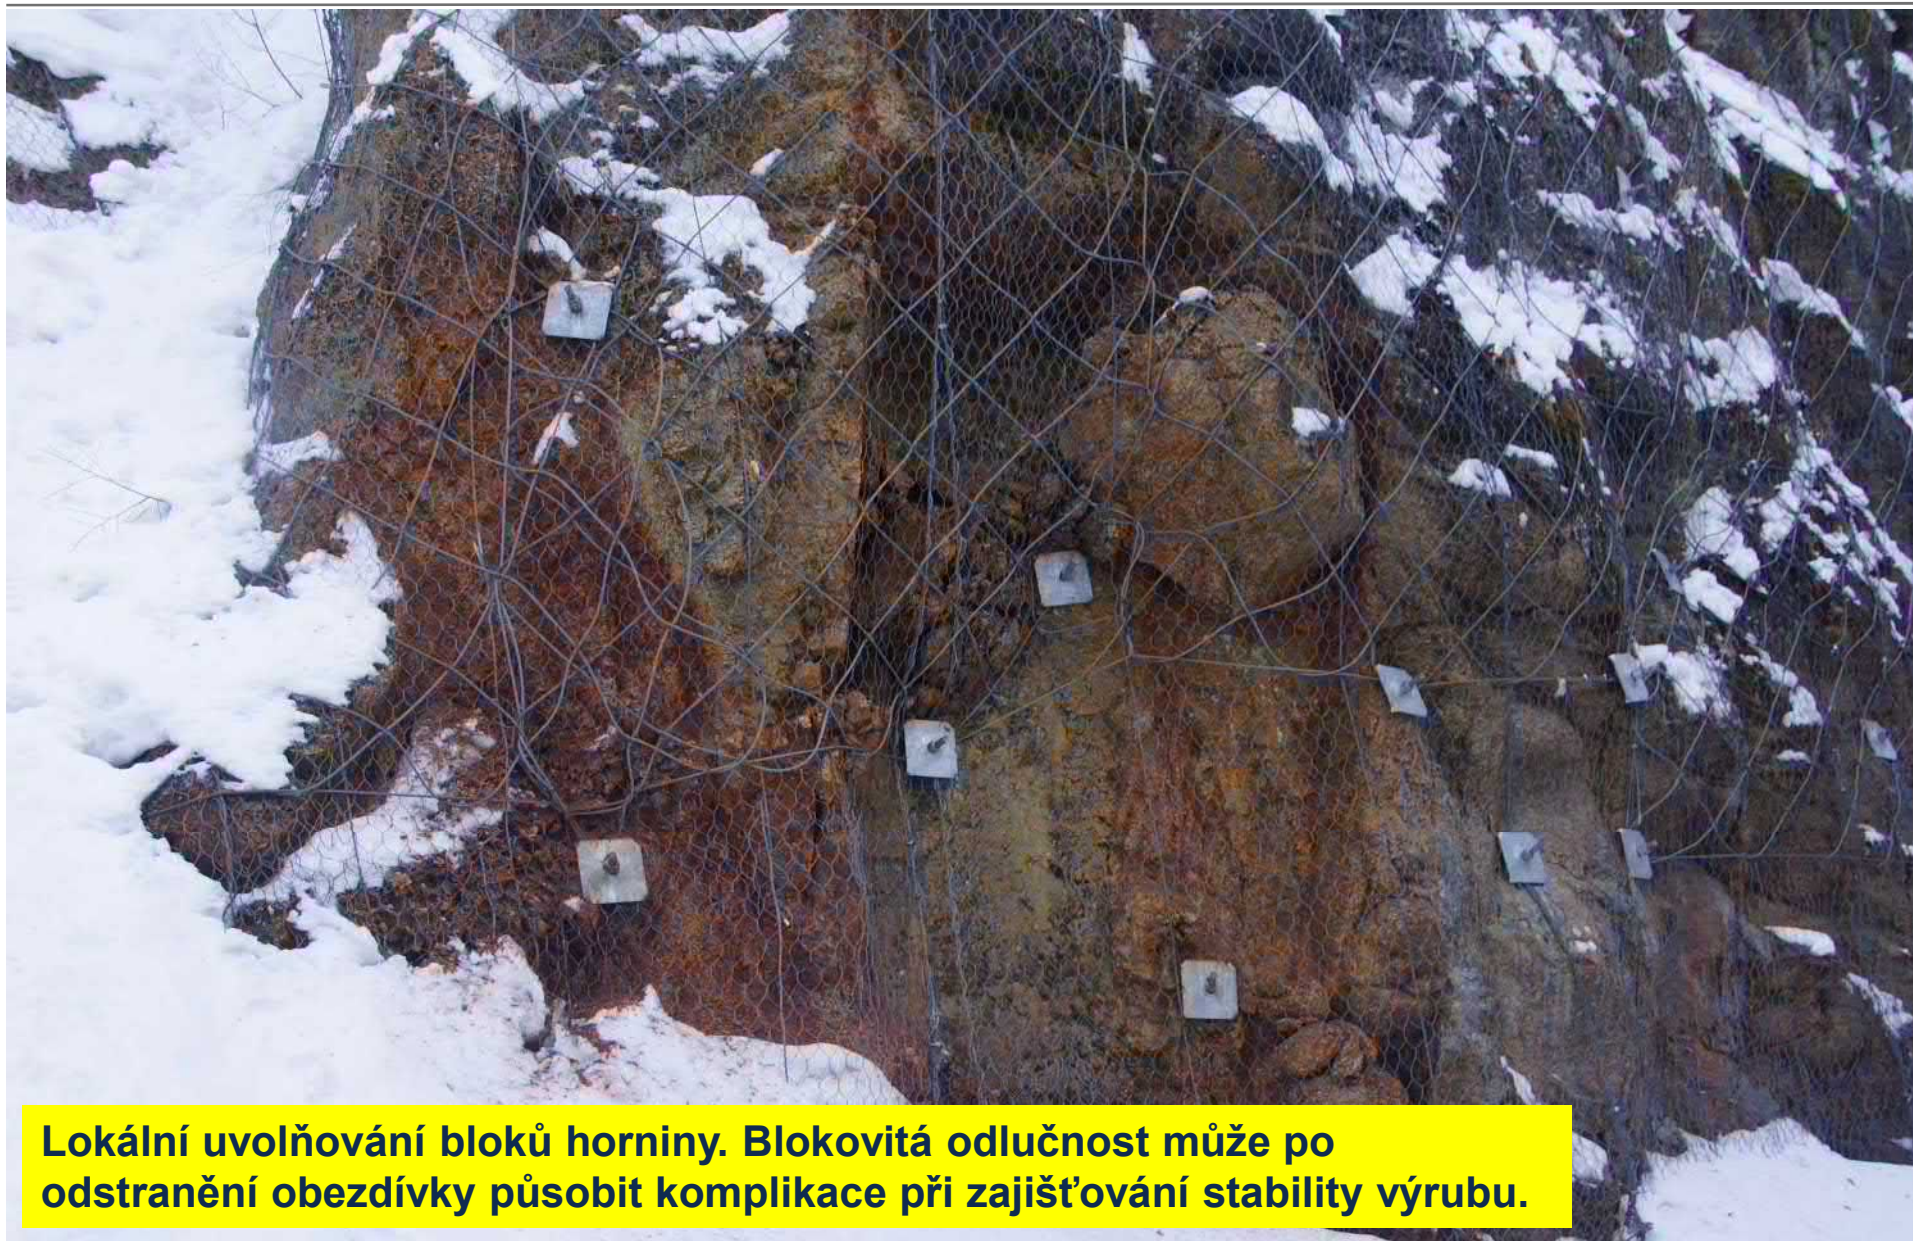
**Lokální uvolňování bloků horniny. Blokovitá odlučnost může po odstranění obezdívky působit komplikace při zajišťování stability výrubu.**

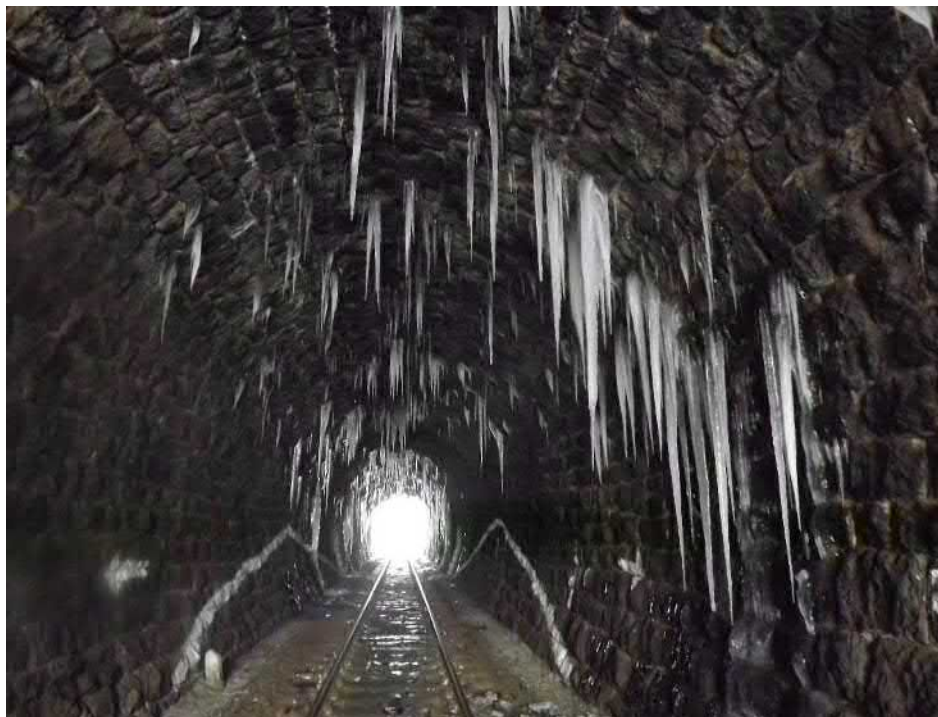
**Obezdivka plošně vlhká, průsaky v celé délce tunelu – tvorba rampouchů a ledopádů se zaledněním koleje.  
(náročné na údržbu a bezpečnost provozu)**

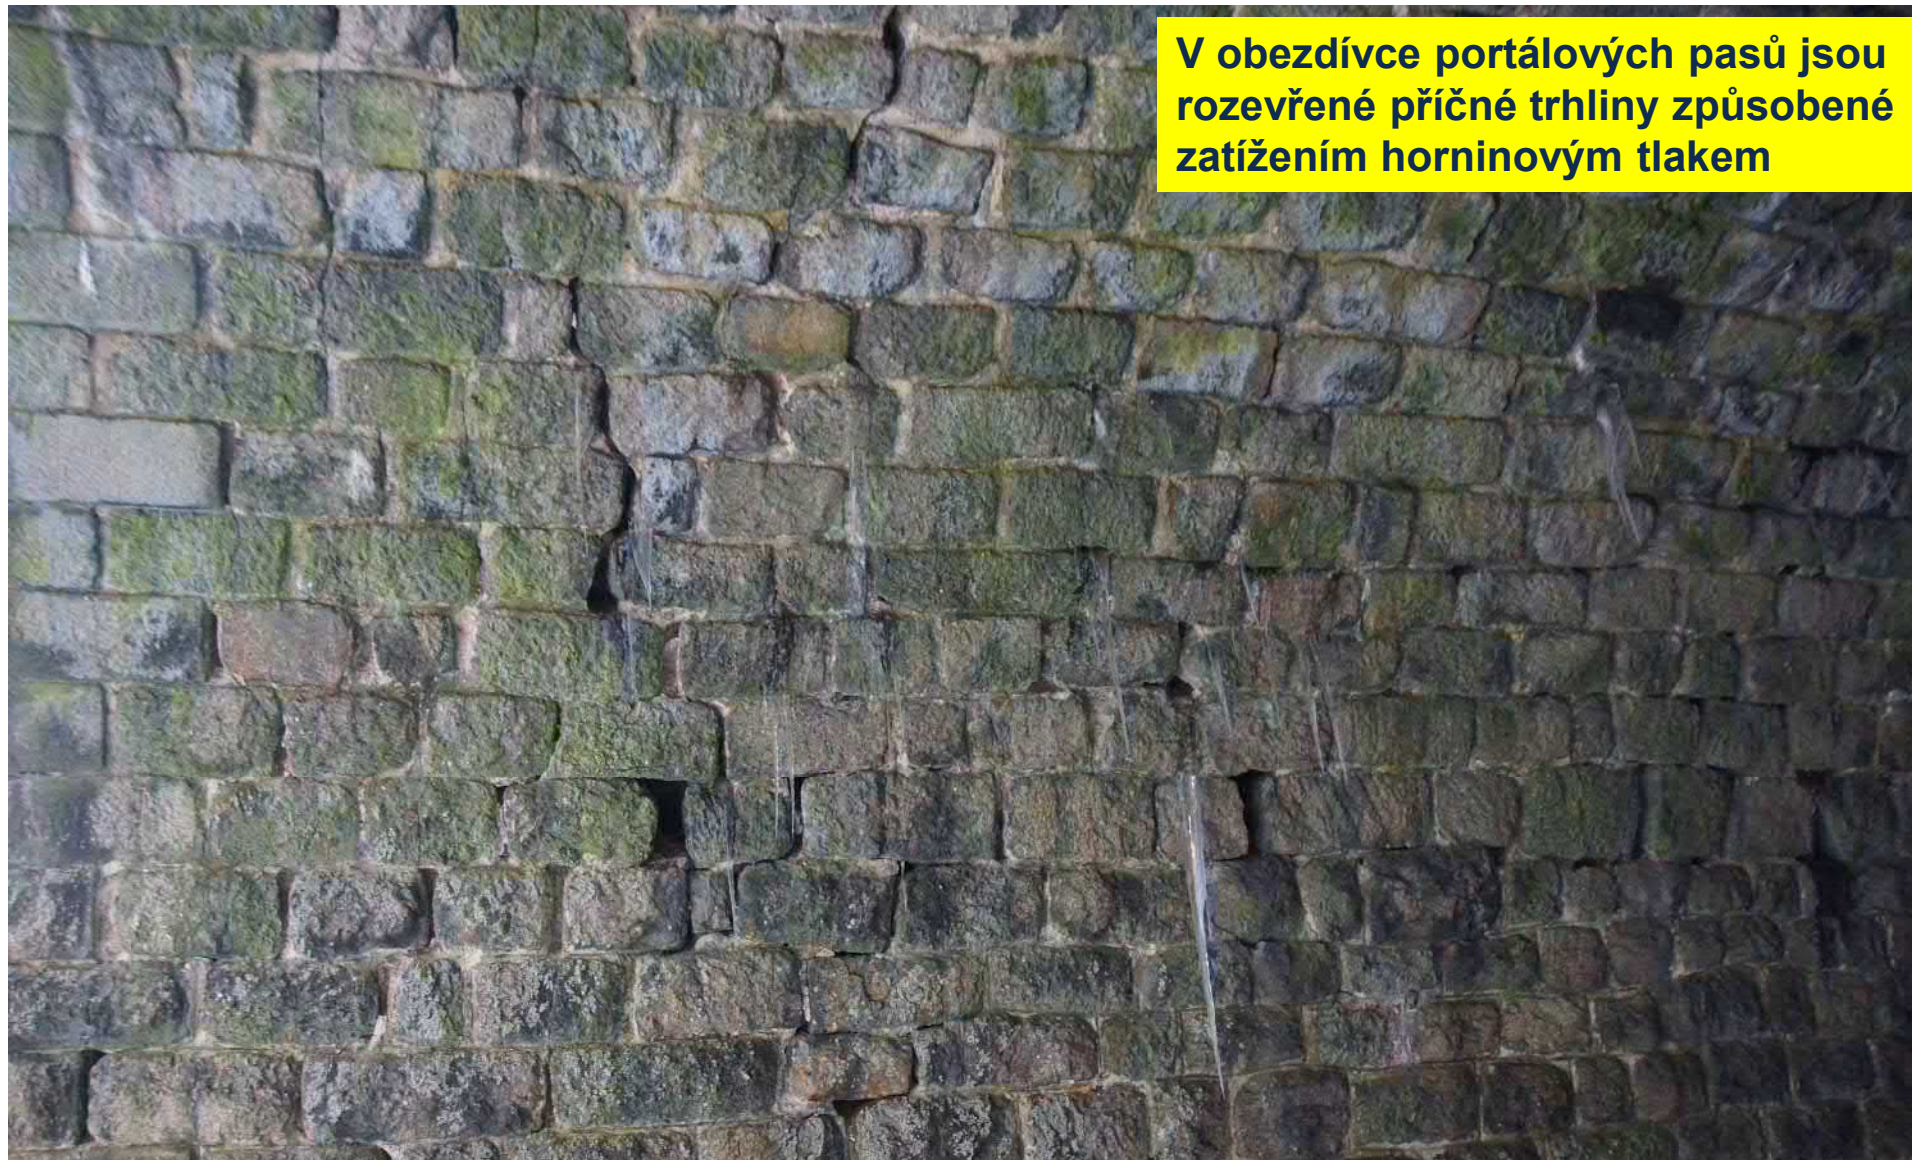
V obezdívce portálových pasů jsou rozevřené příčné trhliny způsobené zatížením horninovým tlakem

- U vjezdového portálu **v pase P1** je výraznější trhlina cca **1,6 m** od líce portálu. Ve vrcholu klenby je rozevřena **10-20 mm**, směrem do boků se rozevření zmenšuje na několik mm. U počvy není tato trhlina zřetelná. Další trhlina prochází levou polovinou klenby **2,5 m** od líce portálu, v bocích není patrná. Méně významná trhlina je v **TM 6,8** ve výšce **4,5 m** v pravé stěně procházející přes nosný blok obezdívky (klenák).

- Výjezdový portálový **pas P2** je porušen obdobně jako vjezdový. V blízkosti portálu prochází dvě příčné, mírně šikmé trhliny. V klenbě ve vzdálenosti **0,6 m** přecházejí do pravé opěry **1,3 m** od líce portálu. Další trhlina **2 m** od líce v klenbě vychází částečně do opěr (v levé opěře končí ve výši **1 m** ve vzdálenosti **0,6 m** od líce portálu). V pravé opěře **0,4 m** od líce portálu je patrná další méně významná trhlina.

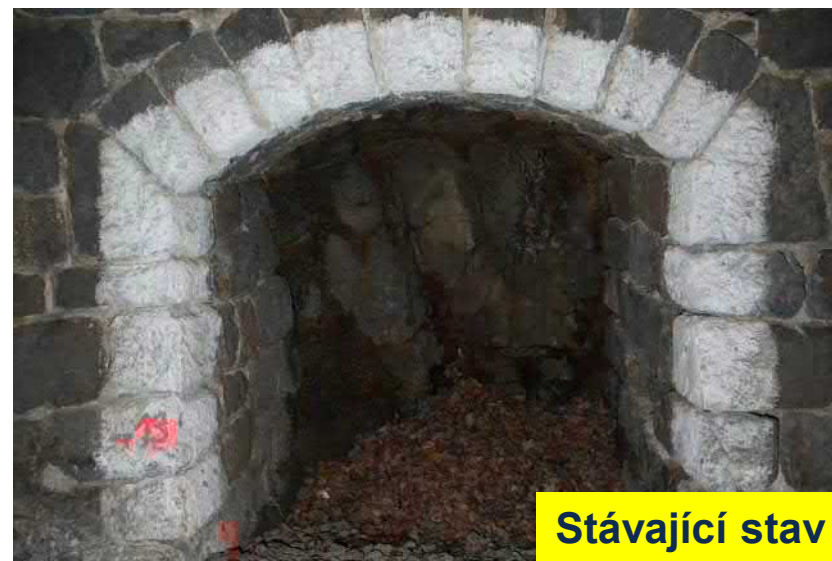
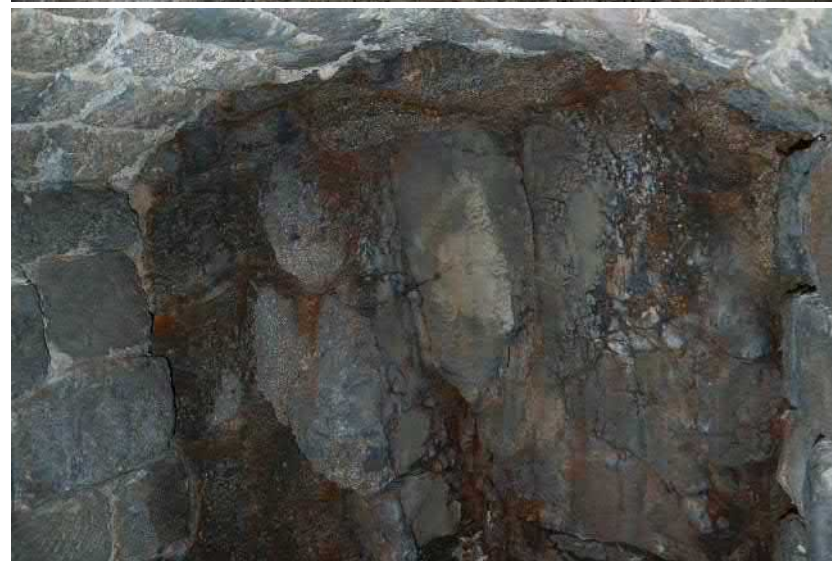
## POŽADAVKY NORMY ČSN 73 7508 NA ZÁCHRANNÉ VÝKLENKY A STÁVAJÍCÍ STAV

- Tunely a galerie **musí být vybaveny záchrannými výklenky**. Navrhují se v osové vzdálenosti **maximálně 25 m**, umístěnými vstřícně po obou stranách tunelu.
- U **jednokolejných tunelů** a galerií, v odůvodněných případech v nepříznivých geologických podmínkách, se mohou zřizovat záchranné výklenky jen **po jedné straně** v osové vzdálenosti **nejvýše 20 m** se **souhlasem stavebníka**.
- Záchranný výklenek musí mít tyto **nejmenší světlé rozměry**: šířku 2 000 mm, hloubku 750 mm, výšku 2 200 mm.
- Dno tunelového výklenku se navrhuje ve spádu 3 % k ose tunelu. Pokud se do záchranného výklenku umísťuje provozní zařízení dráhy, je nutné jeho rozměry příslušně upravit tak, aby **nejmenší světlé rozměry zůstaly zachovány**.
- Provozní zařízení umístěné do výklenku **nesmí ohrožovat bezpečnost** ukryvaných osob.

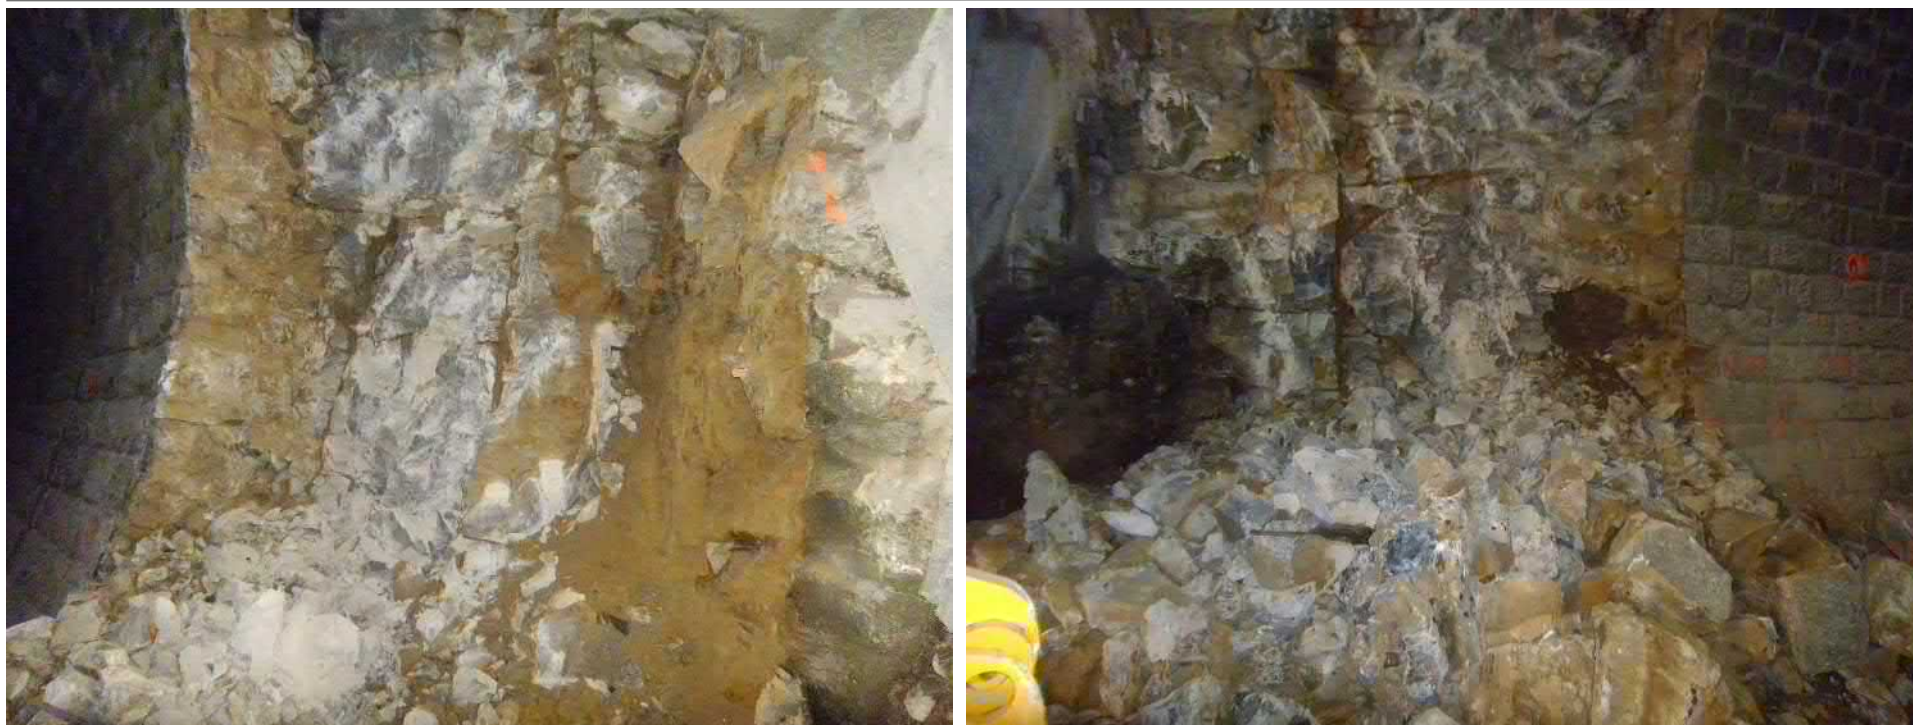
- Pro případnou kompletní rekonstrukci s hydroizolací a monolitickým ostěním bude s ohledem na stanovení ceny díla klíčové zjištění skutečného tvaru výrubu za tunelovou obezdívkou. To má dopad do určení objemu výrubu nutného pro rozšíření profilu tunelu na požadovanou velikost.
- Pro návrh způsobu zajištění stability výrubu po demolici stávající obezdívky je nutné zjistit kvalitu horninového masivu a trasu tunelu rozdělit do kvazihomogenních celků. Informace o kvalitě horninového masivu mají vliv na návrh technologického postupu výstavby, harmonogramu stavebních prací, dimenzování primárního i sekundárního ostění a tím na stanovení ceny díla.
- Rozsah a obsah GTP musí odpovídat požadavkům na realizaci zvolené varianty. Stávající rozsah je nedostatečný a vede ke zvýšenému riziku nevhodného návrhu.

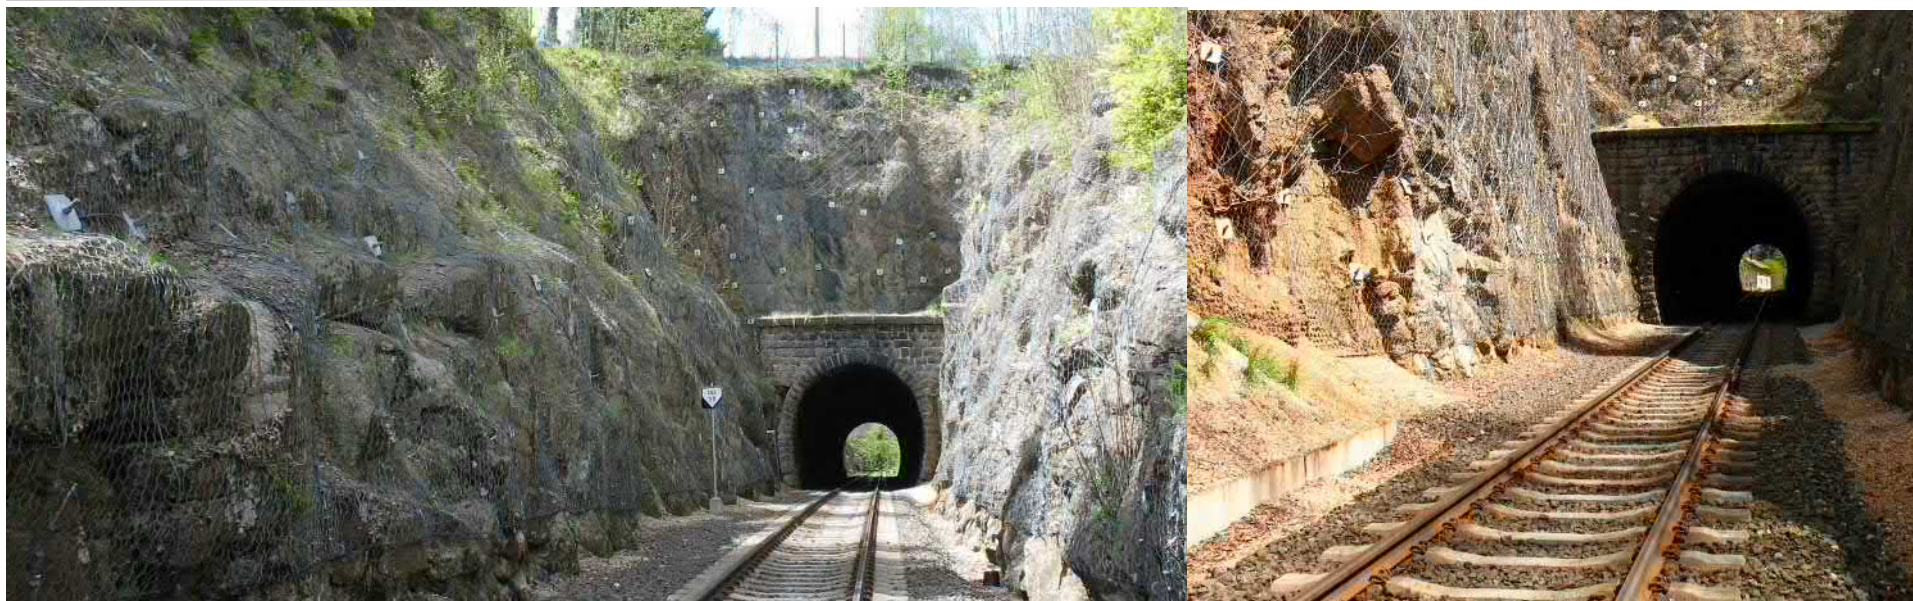
- Zjištění skutečného tvaru výrubu a velikosti nadvýrubů může mít vliv i na volbu hydroizolačního systému. V případě, že by nadvýruby zasahovaly za rub nově navrženého primárního ostění a tvar výrubu by byl výrazně nepravidelný, je výhodné místo hydroizolační fólie použít stříkanou hydroizolační membránu (prakticky bez nároků na rovinatost podkladu) a nadvýrubu vyplnit levnějším monolitickým betonem.
- Všechna uvedená doporučení mají vliv na přesnost stanovení nákladů a HMG stavby.

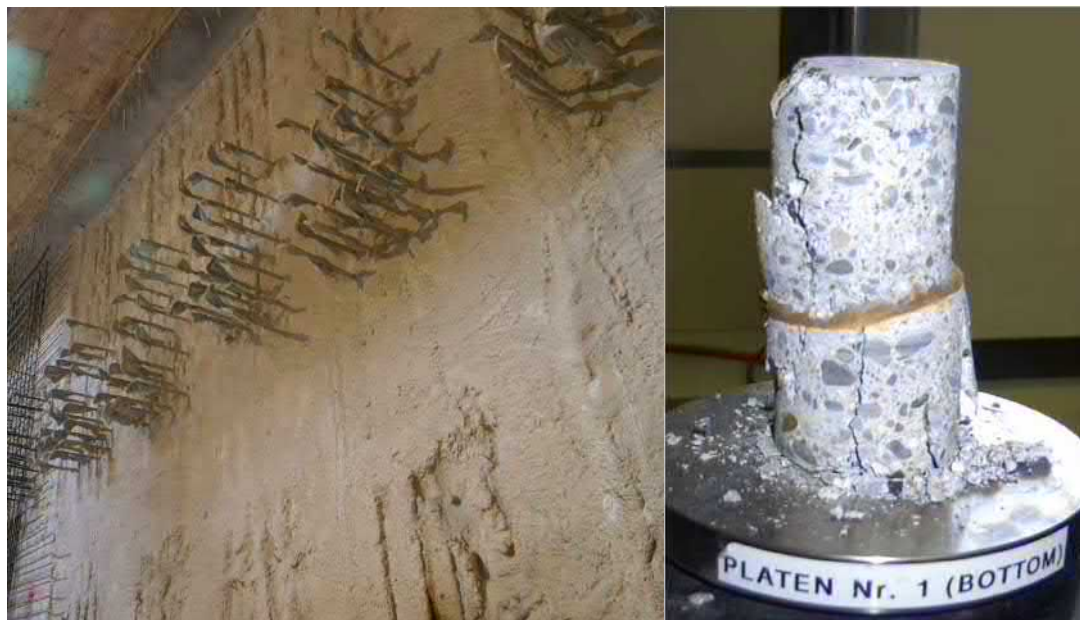
Nejistoty a rizika s nimi spojená lze částečně minimalizovat vhodným technickým návrhem. Náhradou hydroizolační fólie nástřikem hydroizolační membrány lze dosáhnout:

- Nižšího objemu stříkaného betonu primárního ostění. Hydroizolační fólie má výrazně vyšší nároky na rovinatost povrchu, než hydroizolační membrána.
- Nadvýruba není nutné v takovém rozsahu vyplňovat drahým stříkaným betonem. Jsou vyplněny monolitickým betonem sekundárního ostění.
- Pokud by stávající výrub přesahoval požadavky na zvětšení profilu tunelu, lze minimalizovat objem betonu sekundárního ostění zvětšením světlého profilu tunelu (posun líce sekundárního ostění).
- Podzemní voda na rozdíl od fóliové membrány nemigruje mezi primárním a sekundárním ostěním. Místo případného průsaku vody je i místem porušení membrány. Na rozdíl od hydroizolační fólie je tato vada snadno dohledatelná a opravitelná.

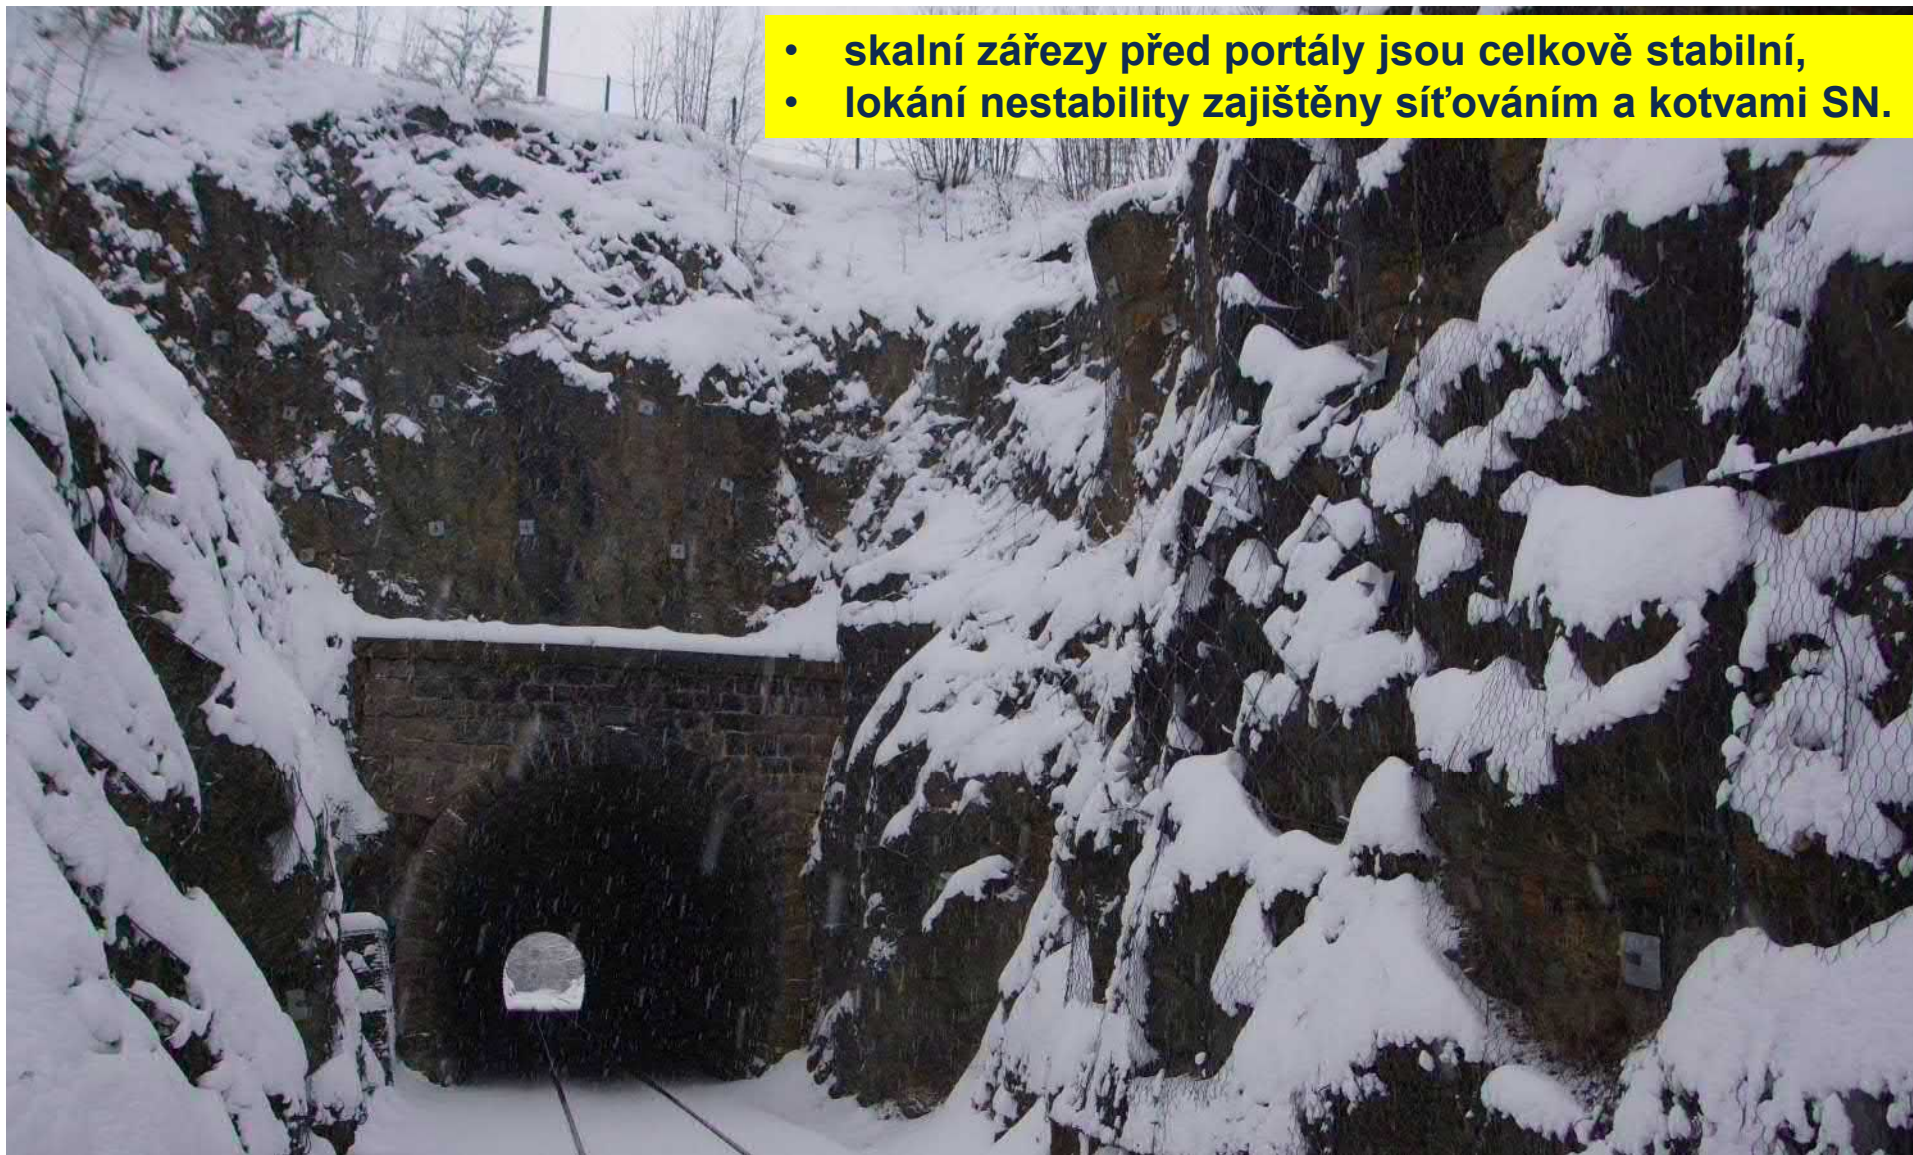
## ZÁKLADNÍ INFORMACE O PROJEKTU – PORTÁLY A PŘEDZÁŘEZY

- skalní zářezy před portály jsou celkově stabilní,
- lokální nestability zajištěny síťováním a kotvami SN.

- Předportálové zářezy jsou provedeny v tektonicky porušeném horninovém masivu s četnými puklinovými systémy a zónami zvětrání. Líc zářezu je stabilizován dvouzákrutovými ocelovými stítěmi a kotvením. Na bocích dochází ke splavování uvolněného materiálu (řešeno gabionovou zdí). Portálové pasy jsou poškozené horninovým tlakem.
- Z dlouhodobého hlediska lze očekávat vzhledem ke klimatickým vlivům zhoršování stávající situace.
- Doporučuje se prodloužit tunel na celkovou délku 100 m o tunelové pasy provedené ve stávajícím skalním zářezu s obsypem, který vytvoří dostatečnou ochranu ostění proti padajícím blokům horniny.
