ZÁVĚREČNÁ ZPRÁVA

**Geotechnický průzkum s názvem: "Výstavba
PZS (P6577) v km 23,642 TÚ Prostějov hl. n. -
Třebovice v Čechách"**

Název zakázky:	Geotechnický průzkum s názvem: "Výstavba PZS (P6577) v km 23,642 TÚ Prostějov hl. n. - Třebovice v Čechách"
Číslo zakázky:	2023013
Objednatel:	Signal Projekt s. r. o. Videňská 55639 00 Brno – střed IČO 25525441, DIČ CZ25525441
Stavební objekt:	Železniční přejezd P6577

Brno, březen 2023

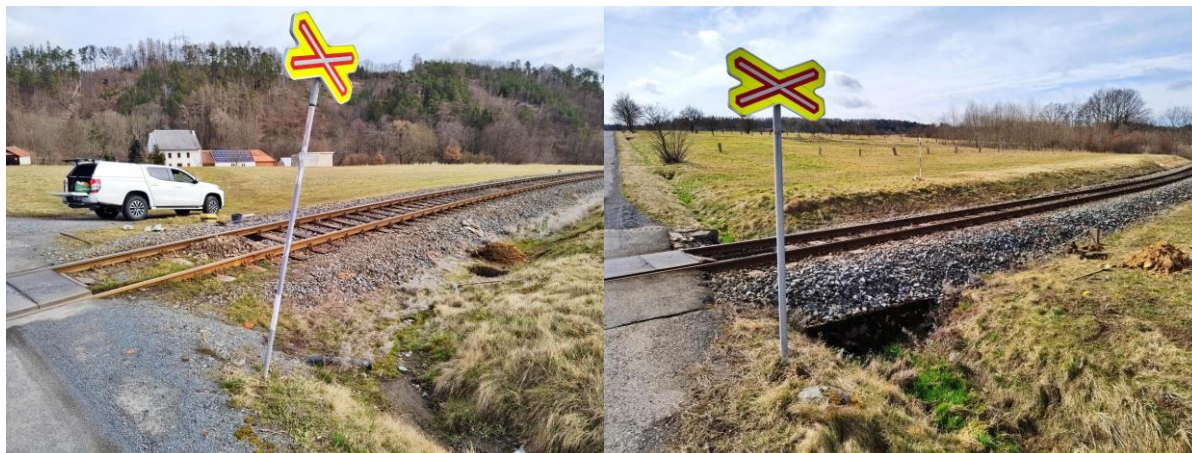
Lokalita provedených průzkumných prací vlevo KS1 a KS2, vpravo KS3 a propustek.

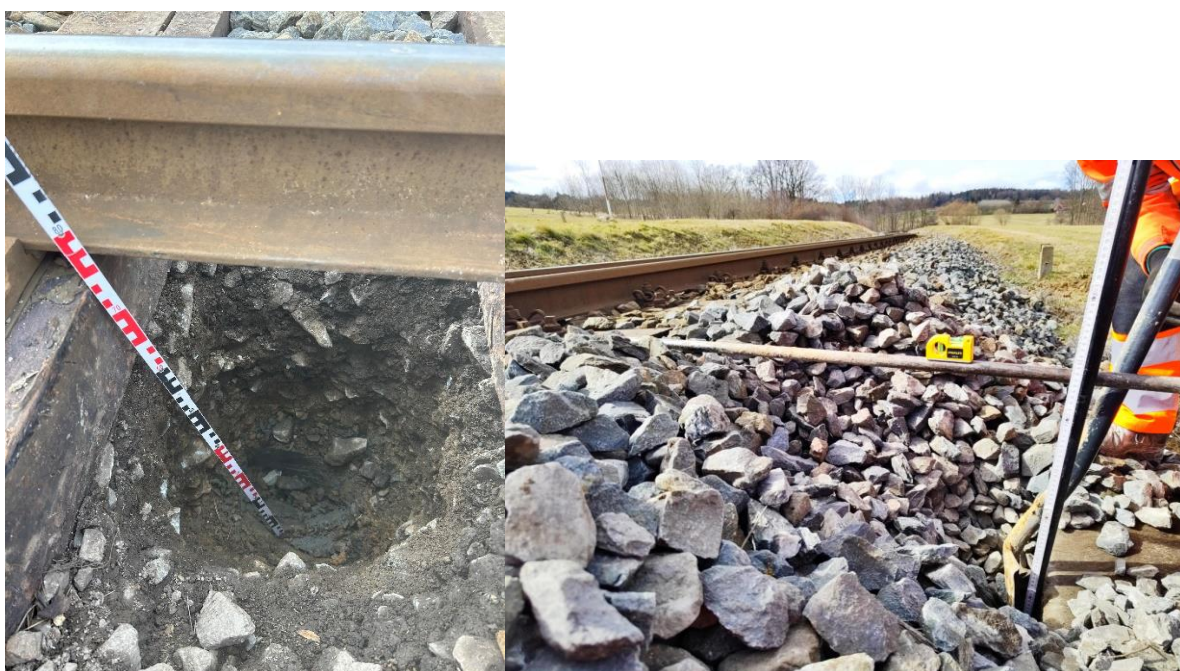
Kopaná sonda KS1 a měření mocnosti kolejového lože nad propustkem.

Požadavkem investora bylo zjistit hloubku kolejového lože nad troubou propustku v km 23,660 TÚ Prostějov hl. n. - Třebovice v Čechách. Mocnost kolejového lože nad troubou propustku je 87 cm. Fotodokumentace měření mocnosti kolejového lože nad troubou propustku je součástí přílohy č. 5.

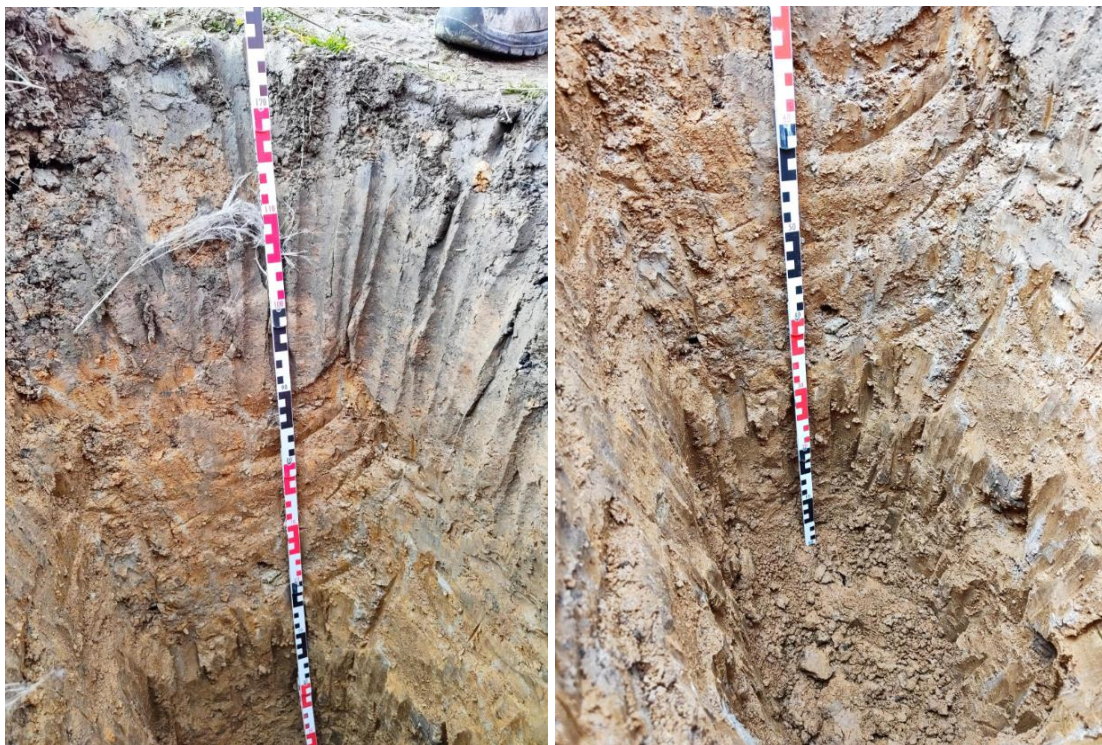
Kopaná sonda KS2.

- Od hloubky 0,0 m - 0,27 m byla přítomná humózní vrstva půdy - **HLÍNA písčitá s příměsí drobného štěrku (F3 MS)**, vrstva hlíny písčité začíná drnem – trsem trávy 0,0 – 0,2 m, následuje humózní vrstva obsahující organické zbytky rostlin, konzistence hlíny je měkká až kašovitá, zemina je vlhká, barva tmavě hnědá.
- V hloubce 0,27 – 1,3 m byl zastižen **hlinitý JÍL F6 CL**, jíl obsahuje Fe konkrce, barva je rezavě-šedá, drobné laminy, oxid. - redukční prostředí, konzistence měkká, od hloubky 0,5 m až tuhá, zemina je vlhká, s hloubkou je vlhkost nižší.
- Z kopané sondy KS2 byl v hloubce 1,2 – 1,3 m odebrán vzorek zeminy na zatřídění (vlhkost, konzistenční meze a zrnitost) zeminy.
- Vodní režim lze s ohledem na konzistenci zemin hodnotit jako nepříznivý.
- Hladina podzemní vody nebyla kopanou sondou KS2 zastižena.

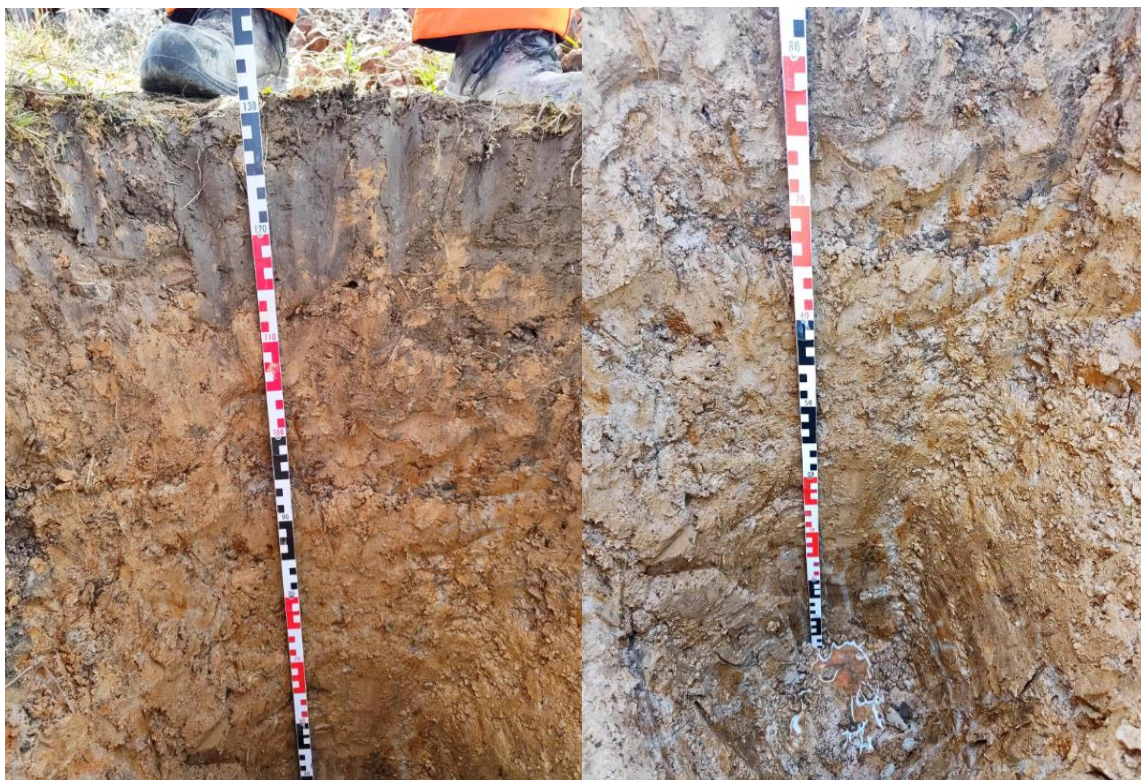
Kopaná sonda KS3.

- Od hloubky 0,0 m - 0,22 m byla přítomná humózní vrstva půdy - **HLÍNA písčitá s příměsí drobného štěrku (F3 MS)**, vrstva hlíny písčité začíná drnem – trsem trávy 0,0 – 0,18 m, následuje humózní vrstva obsahující organické zbytky rostlin, konzistence hlíny je měkká až kašovitá, vlhká až mokrá, barva tmavě hnědá.
- V hloubce 0,22 – 1,3 m byl zastižen **hlinitý JÍL F6 Cl**, jíl obsahuje Fe a Mn konkrce, barva je rezavě-šedá, drobné laminy, oxid. - redukční prostředí, konzistence měkká, v hloubce 0,5 m do kopané sondy přitékal slabý proud vody, voda pravděpodobně

přitéká z kontaktu kolej. lože a zemní pláně, zemina je v této hloubce mokrá až velmi mokrá, ulpívá na nářadí, konzistence je měkká až kašovitá, od hloubky 0,7 m je zemina sušší, konzistence s hloubkou roste (měkká až tuhá).
