MODERNIZACE ŽELEZNIČNÍHO UZLU ČESKÁ TŘEBOVÁ

**SO 15-22-01**

**Nadjezd v km 4,974 Semanín**

**GEOTECHNICKÝ A STAVEBNĚTECHNICKÝ PRŮZKUM**

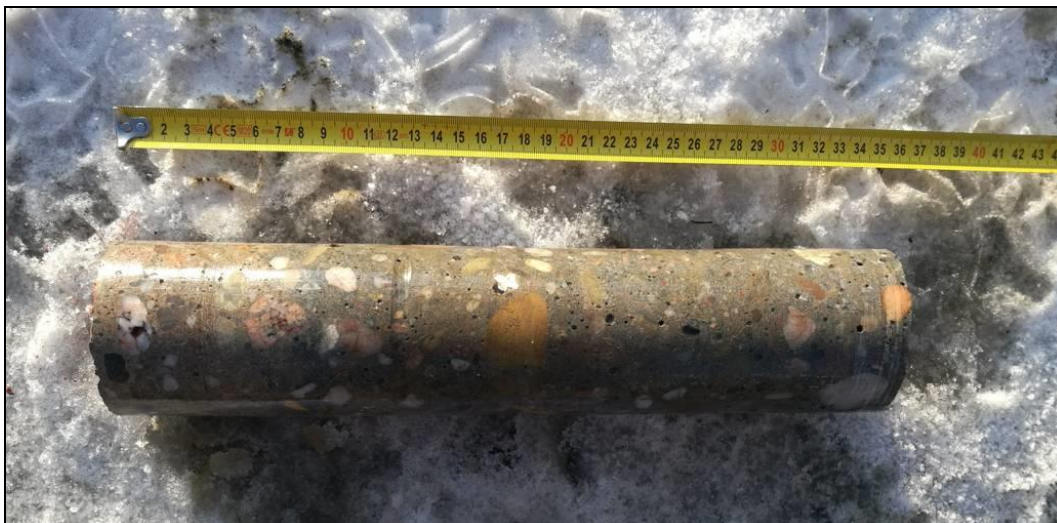
**Obr. č. 1** - diagnostický návrť N1 - levé čelo NK

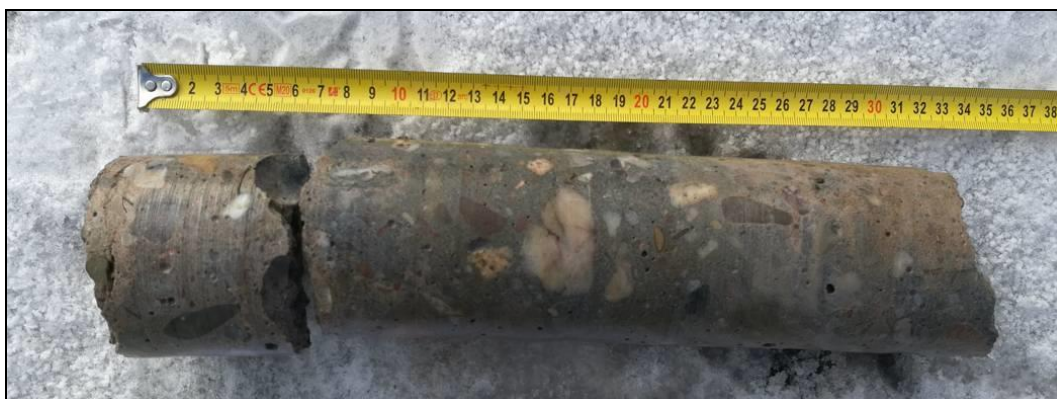
**Obr. č. 2** - diagnostický návrť N2 - pravé čelo NK

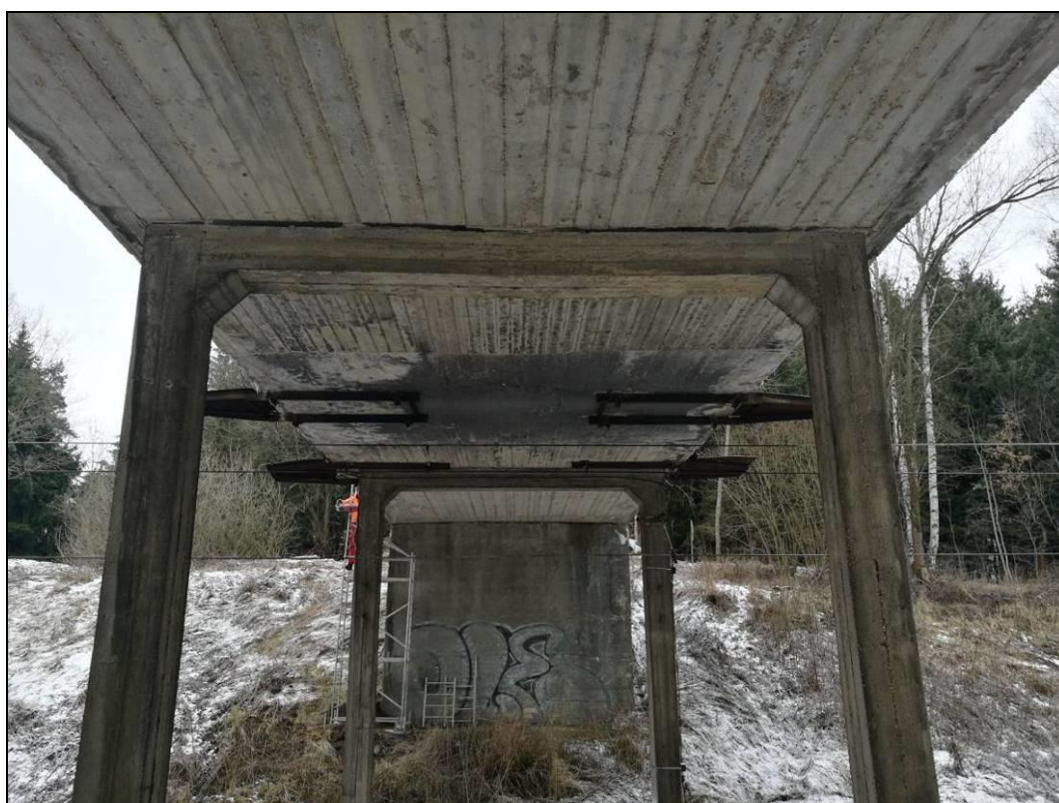
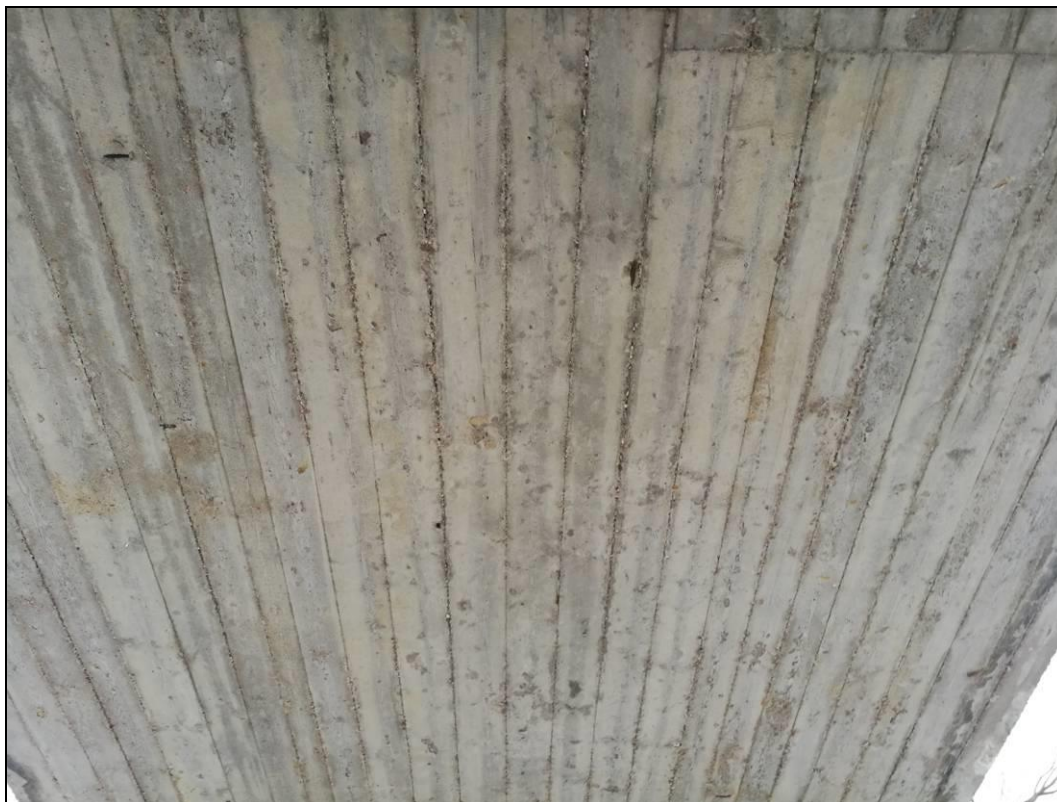
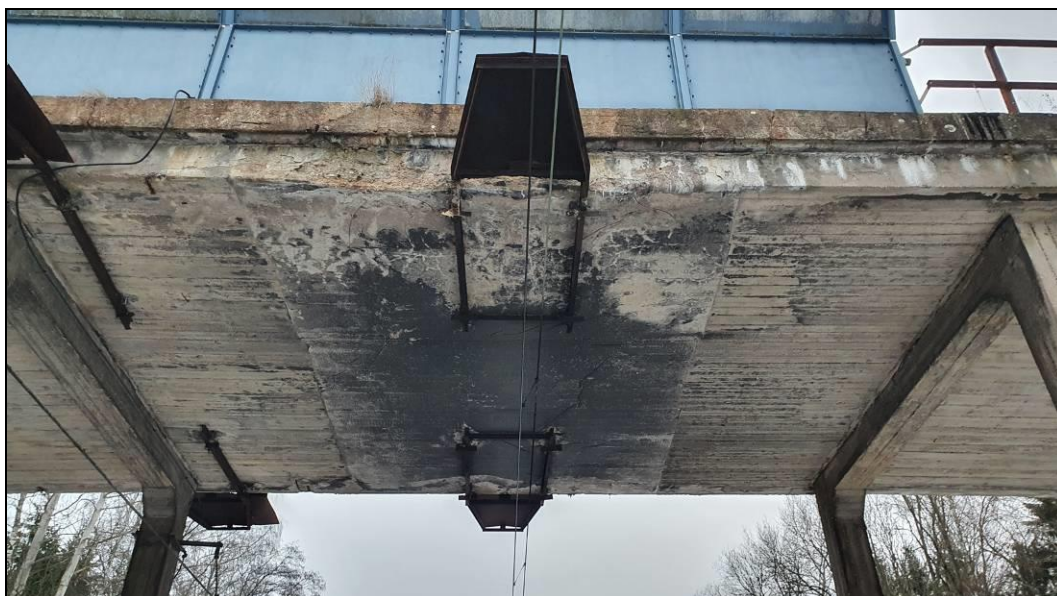
- spodní líc krajních částí desky NK je na povrchu mírně drsný od fošnového bednění, jinak se zdá být pevný a bez významných poruch,
- na spodním líci prostřední desky nad kolejištěm se vyskytují vlasové trhliny a lokálně odhalená konstrukční výztuž, jinak je povrch drsný, černý a zdá se být bez významných poruch (s výjimkou čel desky viz níže),

- největší průhyb je v desce, která se vyskytuje nad kolejištěm, zde se také nacházejí četné trhliny v římse a méně četné trhliny na bocích, resp. čelech desek, kde taktéž dochází k plošným opadům betonu do hloubky cca 1-4 cm,

Obr. č. 4 - pohled na spodní líc nosné konstrukce

**Obr. č. 5** - pohled na spodní líc nosné konstrukce

**Obr. č. 6** - pohled na spodní líc NK

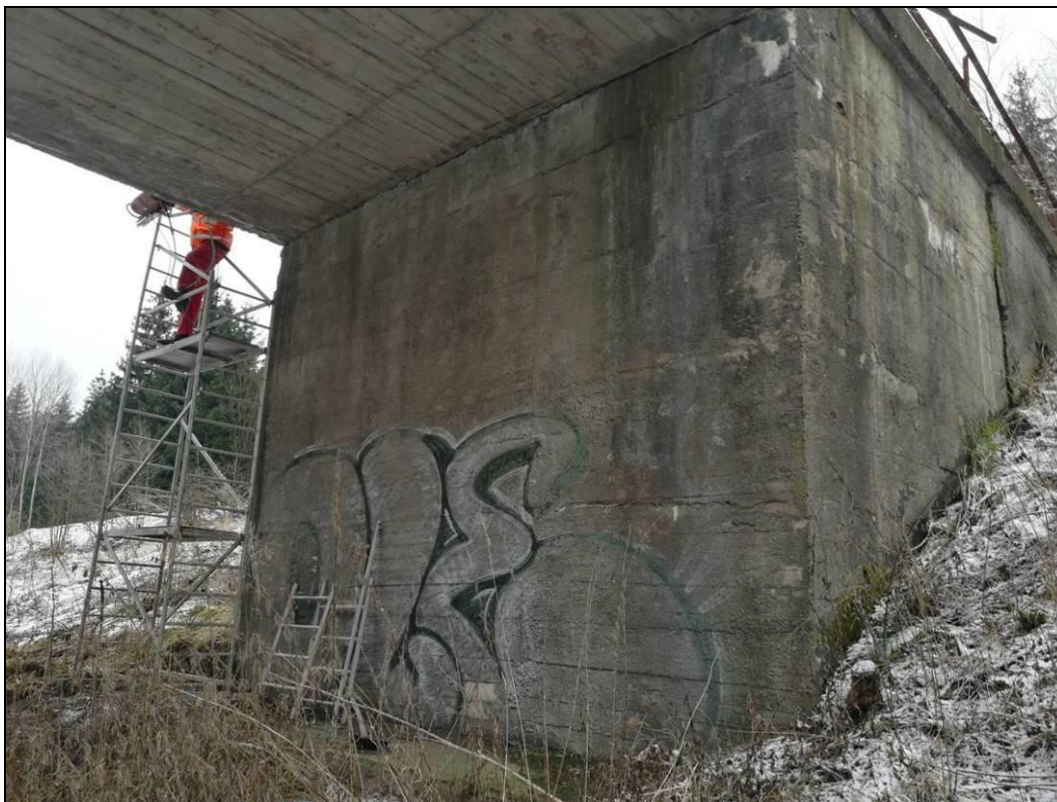
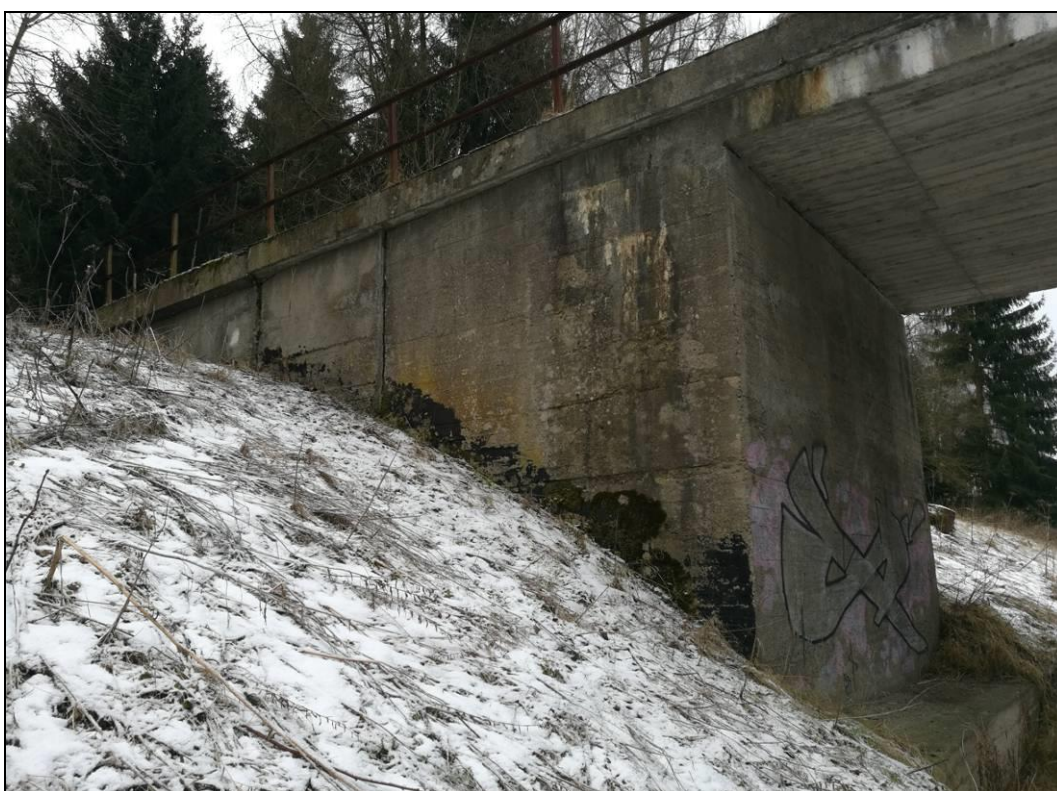
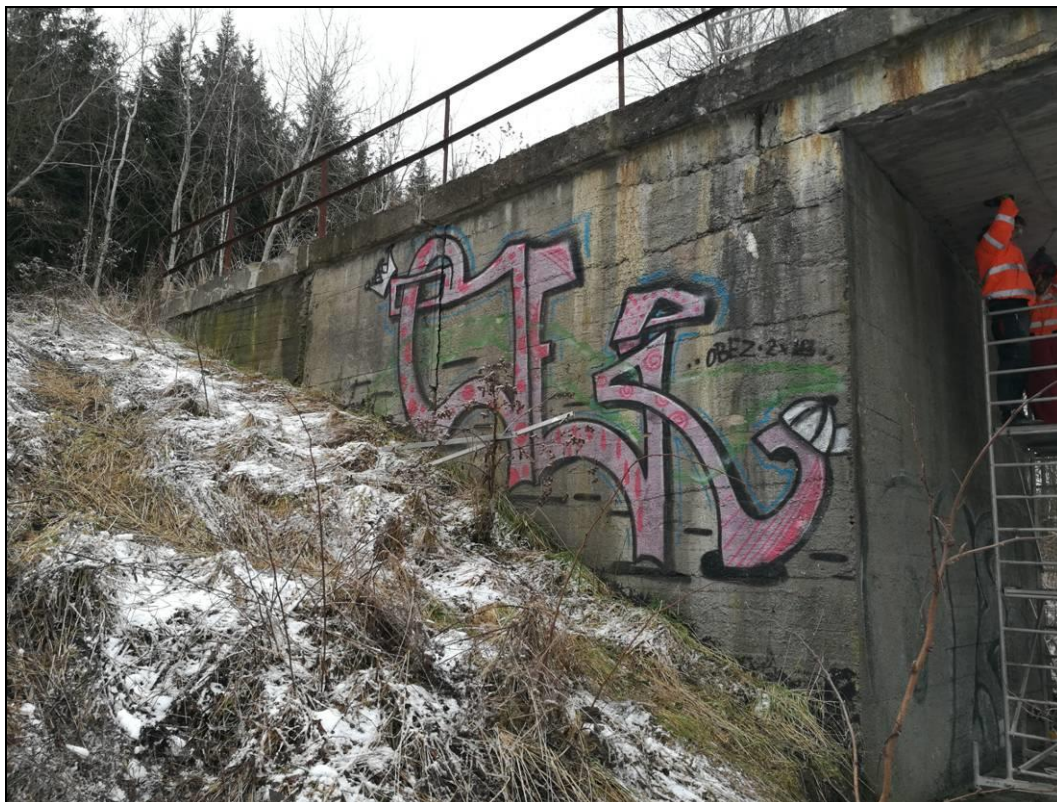
- bylo provedeno pouze vizuální zhodnocení opěr a křídel objektu, ze kterého vyplývá, že jsou v relativně dobrém technickém stavu, pouze s lokálními povrchovými opady a degradací betonu.

Obr. č. 7 - pohled na opěru O2 zprava

Obr. č. 8 - pohled na opěru O1 zprava

Obr. č. 9 - pohled na opěru O2 zleva

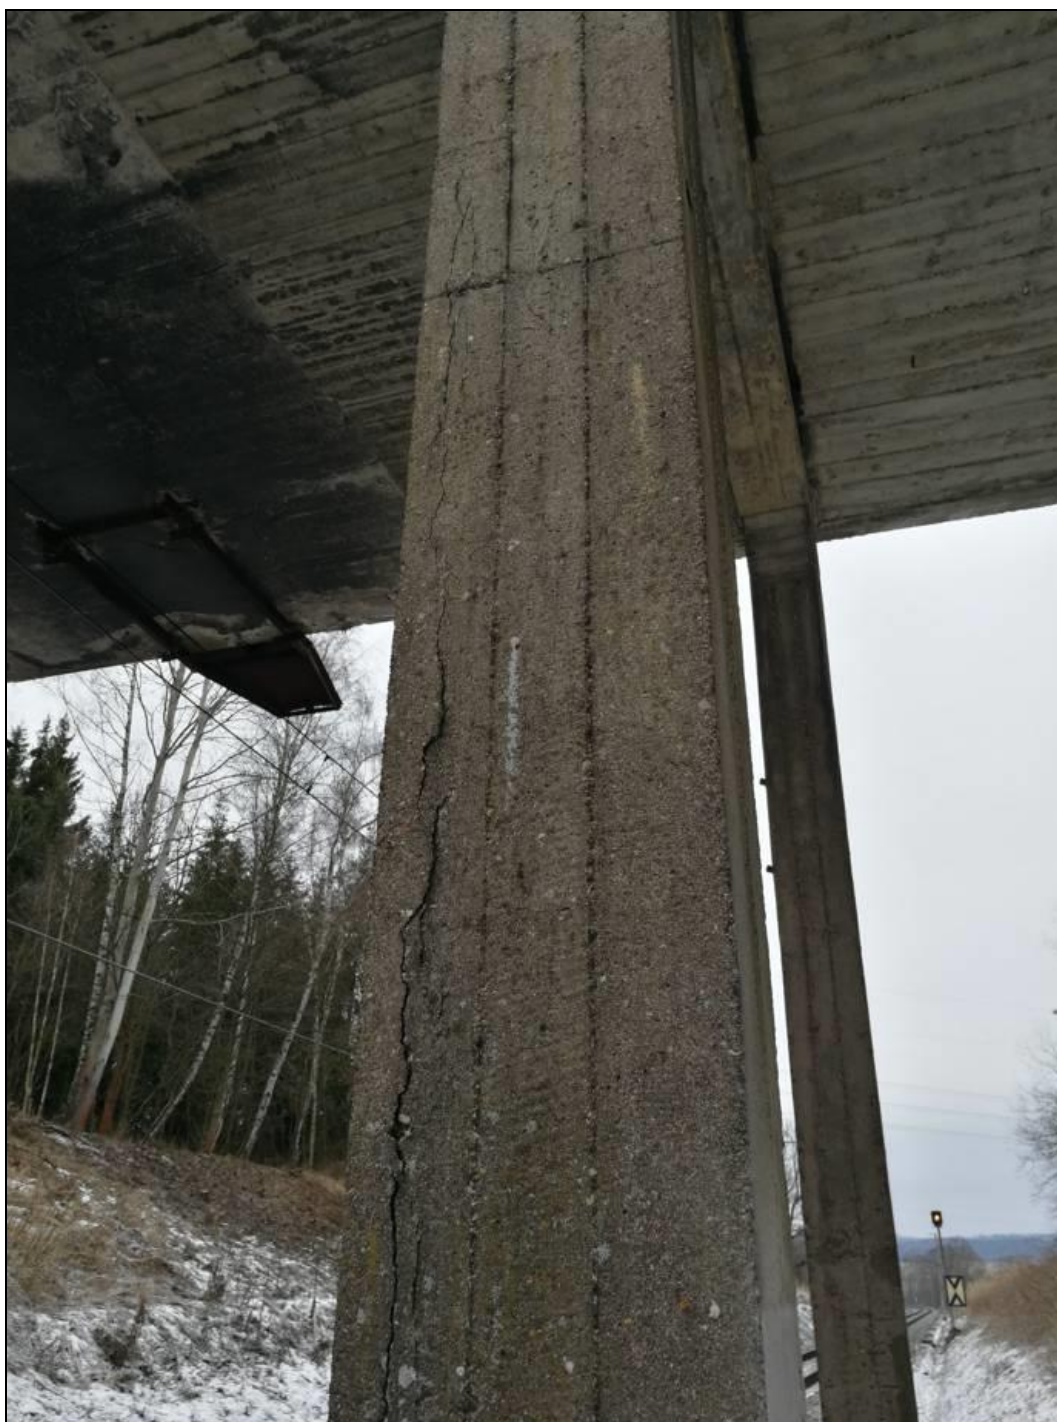
- vysoká pevnost betonu v tlaku, která byla stanovena na základě nedestruktivního měření, může být částečně způsobena korozí betonu, kdy se zvyšuje pevnost a zároveň i křehkost betonu,
- praskliny jsou pravděpodobně způsobeny: excentrickým zatížením, způsobeným vlivem narušené statiky objektu, probíhající korozí výztuže v místech prasklin a nedostatečného krytí a vlivem mrazových účinků,
- v patě všech sloupů, resp. v místech opadů dochází k silné až k extrémní korozi, která má za následek úbytky průřezové plochy jednotlivých výztužných prvků, úbytky se u hlavní výztuže v odhalených částech sloupů pohybují v rozmezí 4,3-14,8 %, úbytky třmínků pak okolo 18,8 %,
- z výsledků průzkumu vyplývá, že jsou sloupy jednoznačně nejslabším prvkem konstrukce, a jejich technický stav není dobrý.

**Obr. č. 10** - pohled na sloup 1 - svislá trhлина v líci

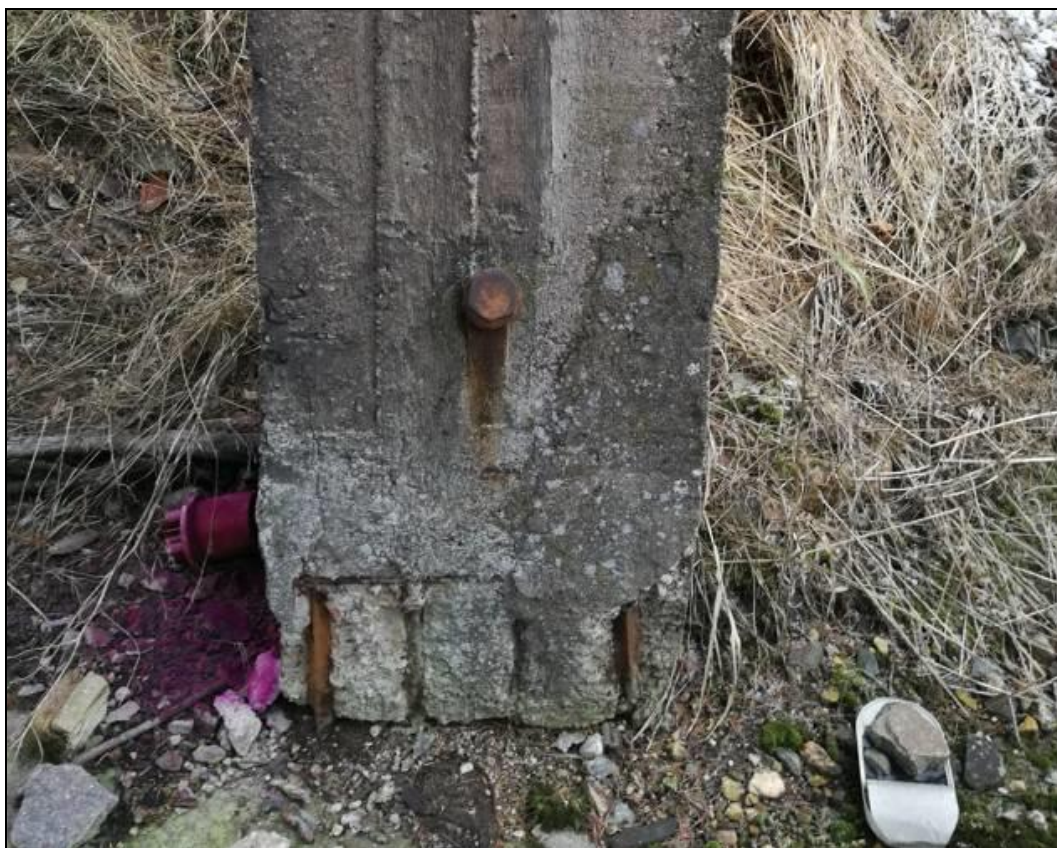
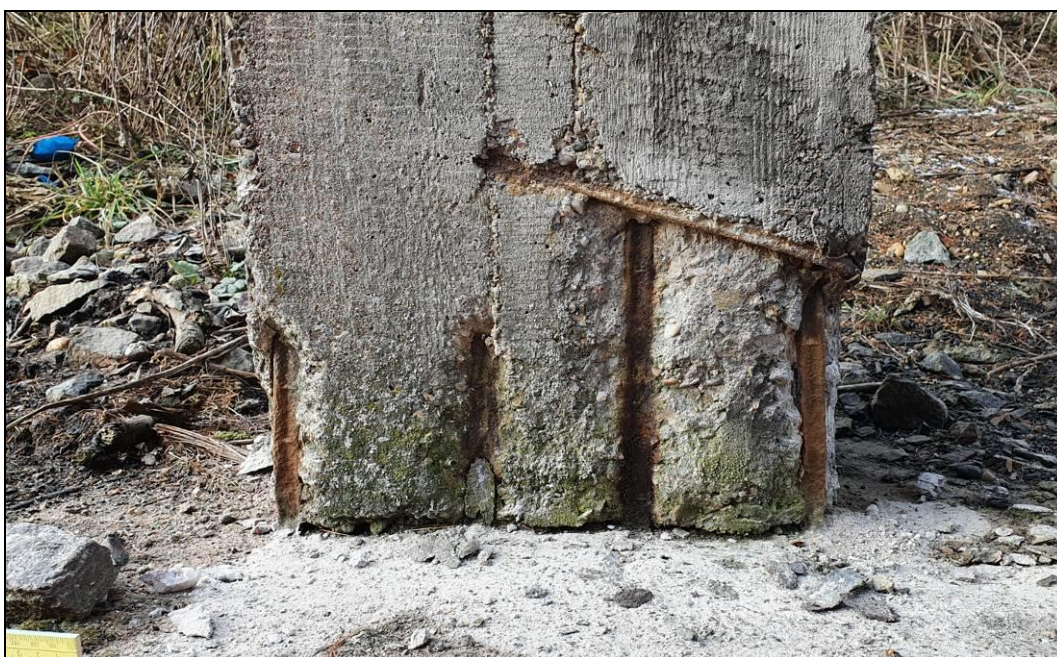
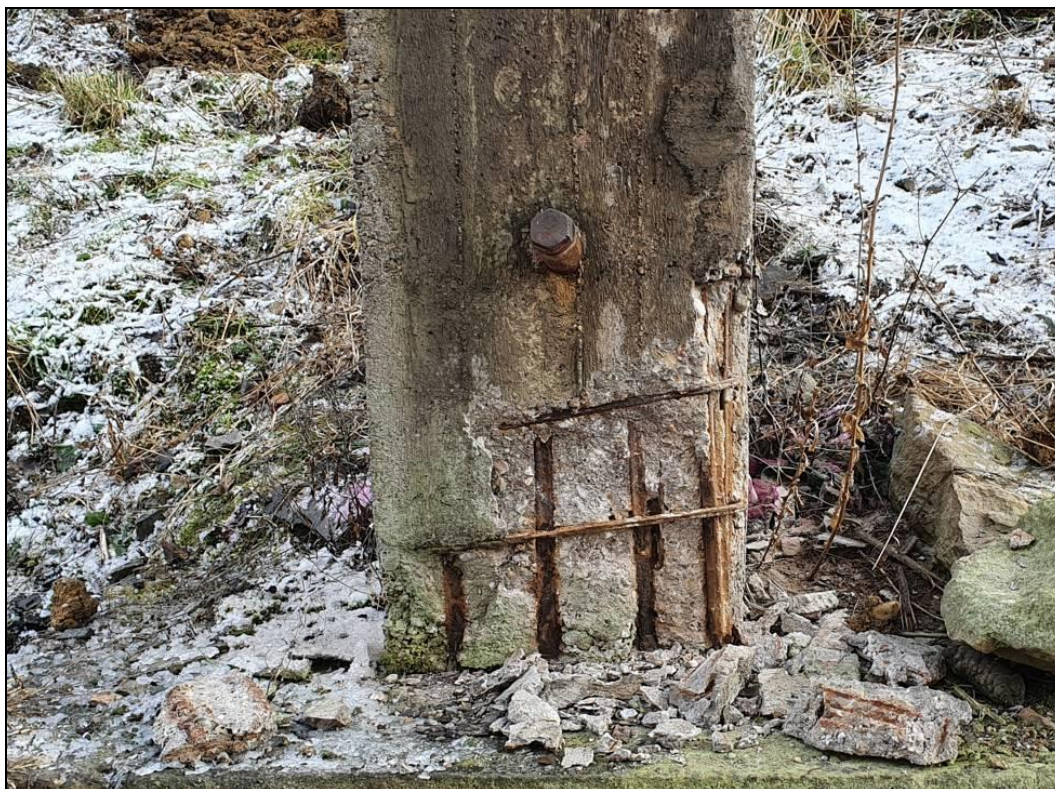
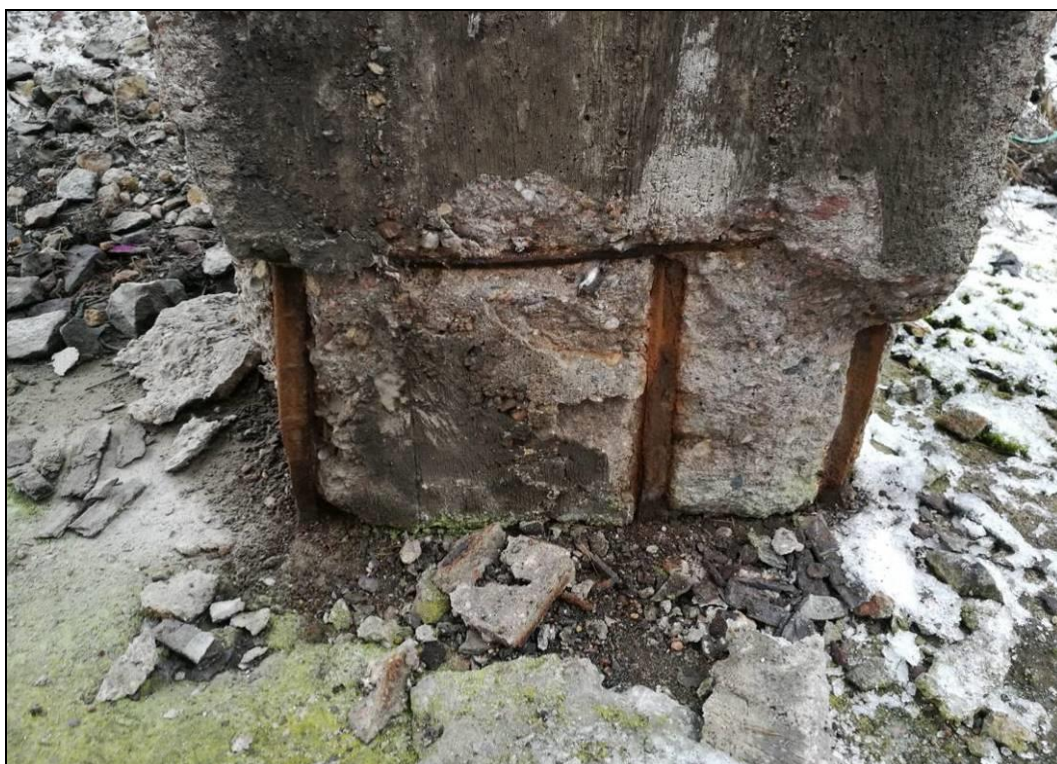
- v patě sloupů dochází do výšky cca 400 mm k povrchovým opadům betonu do hloubky 15-25 mm, v místech opadů je odhalena ocelová výztuž (10 512, Roxor; D=22 mm), která je zasažena převážně hloubkovou místy až extrémní korozí, při které dochází k úbytku průřezové plochy jednotlivých prutů, tato korozie je primárně všeobecně způsobena nedostatečným krytím výztužných prvků,

V patě jednotlivých sloupů se vyskytují opady betonu do hloubky několika cm, v místech těchto opadů je téměř zcela odhalena ocelová výztuž, která je napadená hloubkovou, místy až velmi silnou korozí, jednotlivé pruty byly očištěny od korozních zplodin a následně u nich byly změřeny aktuální rozměry, z výsledků měření pak byly stanoveny korozní úbytky jednotlivých prutů.

Obr. č. 11- pohled na patu sloupu 1

Obr. č. 12- pohled na patu sloupu 2

**Obr. č. 14** - pohled na patu sloupu 3

**Obr. č. 16** - pohled na patu sloupu 4

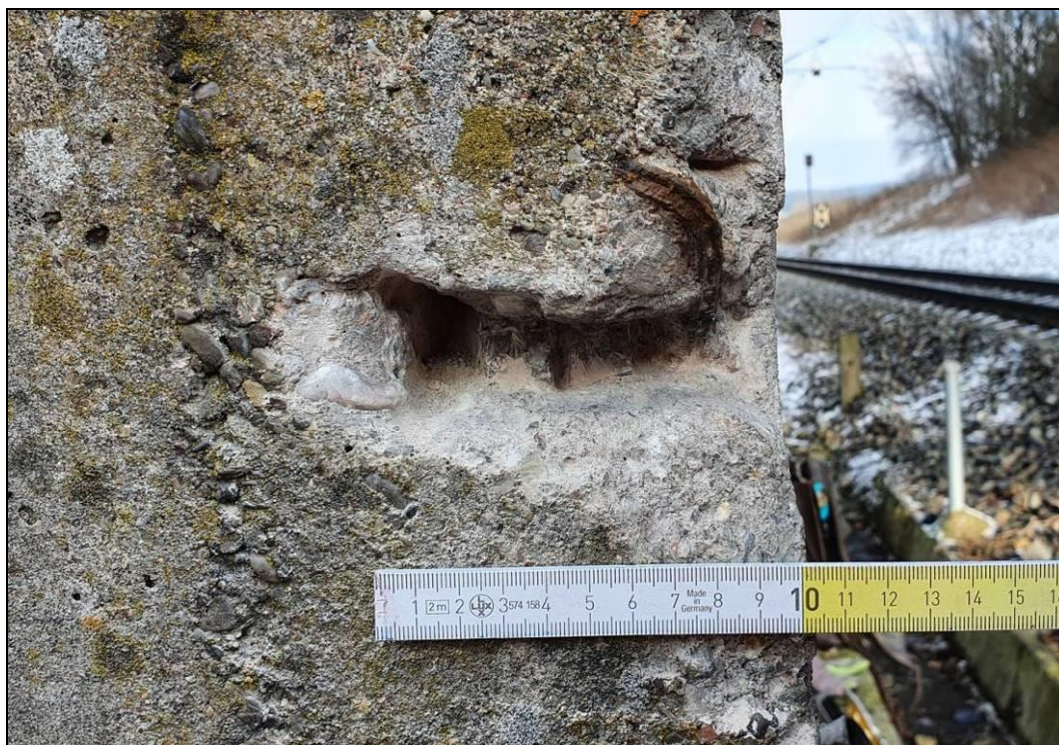
**Sloupy 2 a 4** - křivky se vzájemně překrývají pouze minimálně, ojediněle se pruty mohou nacházet v zóně karbonatace (v patě sloupu č. 2 však probíhá velmi silná koroze jednotlivých prutů, kdy maximální úbytek průřezové plochy hlavních výztužných prutů je téměř 15 %).

Diagnostikovaný prvek a jeho část		D [mm]	Plocha výztuže $A_s$ [mm <sup>2</sup> ]	Korozní úbytek	
				[mm <sup>2</sup> ]	[%]
sloup 2	hlavní výztuž, zdravá část	22,0	233,1	<b>34,4</b>	<b>14,8</b>
	hlavní výztuž, koroze	20,3	198,7		
sloup 3	hlavní výztuž, zdravá část	22,0	233,1	<b>10,1</b>	<b>4,3</b>
	hlavní výztuž, koroze	21,5	223,0		
	třmínek, zdravá část	10,0	48,2	<b>9,2</b>	<b>18,8</b>
	třmínek koroze	8,1	39,0

**Obr. č. 13** - destruktivní bodová sonda DRS2 do sloupu 2

**Obr. č. 15** - destruktivní bodová sonda DRS1 do sloupu 3

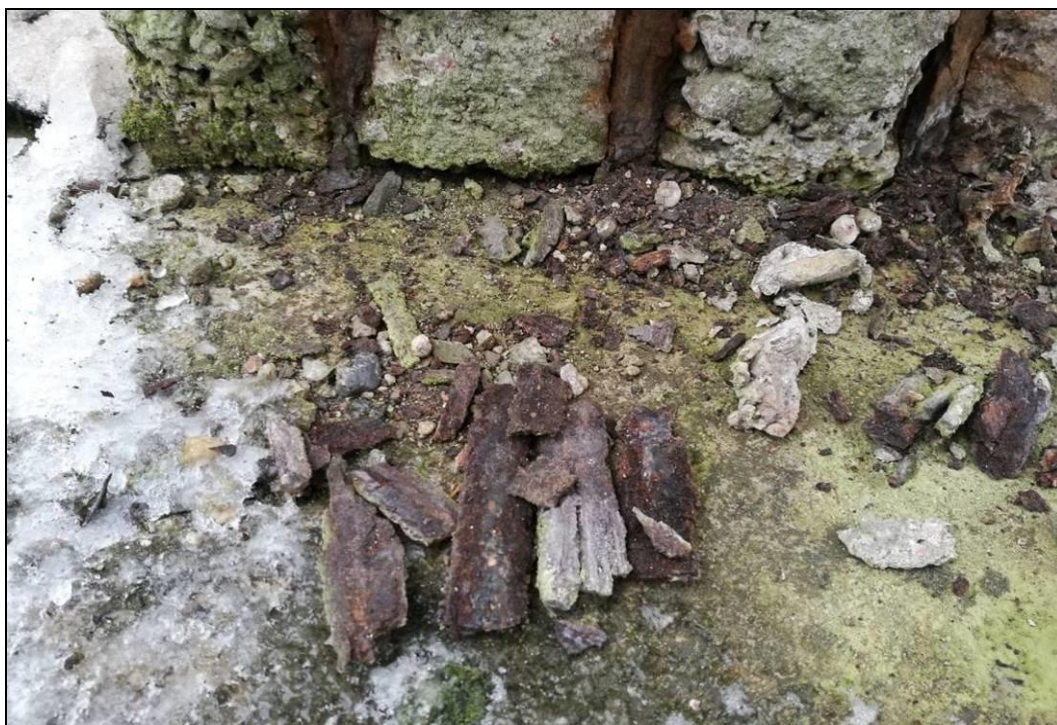
**Obr. č. 17** - pohled na korozní zplodiny odstraněné z výztuže

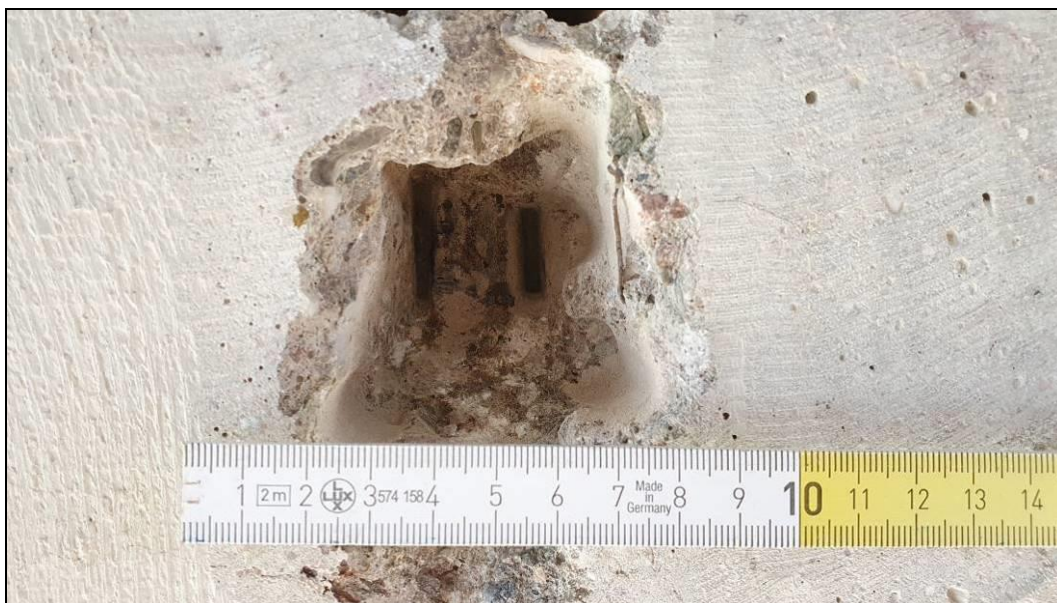
Na povrchu hlavní výztuže nosné konstrukce byla dokumentována pouze velmi slabá povrchová koroze, korozní úbytky průřezové plochy jednotlivých prutů jsou nulové a technicky zcela bezvýznamné.

**Obr. č. 18** - destruktivní bodová sonda DRN3 do NK

**Obr. č. 19** - destruktivní bodová sonda DRN4 do NK

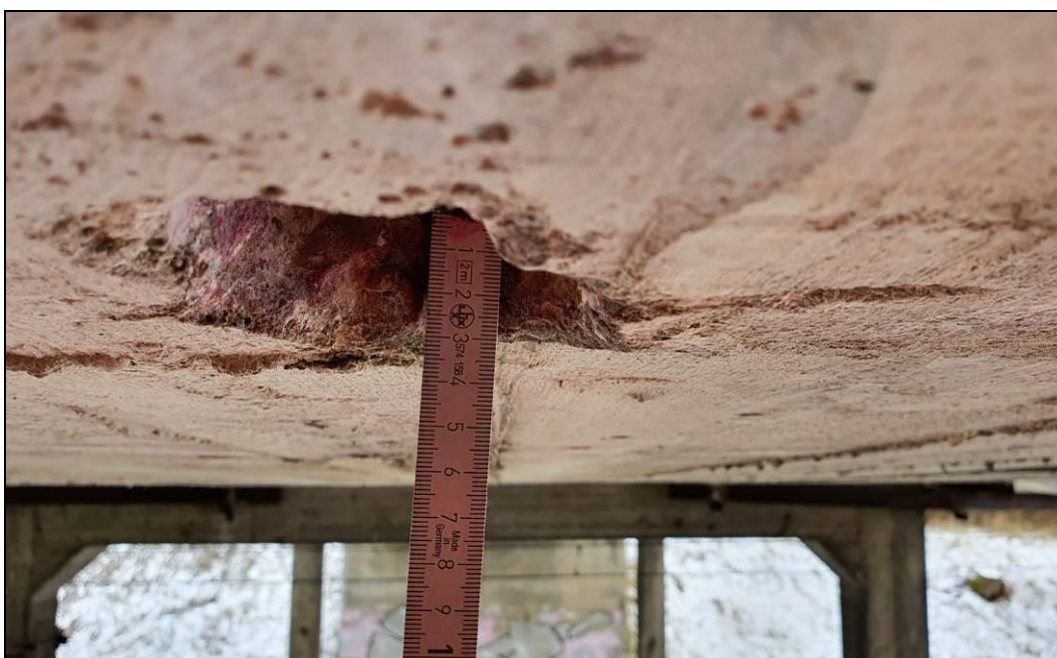
**Obr. č. 20** - pohled na měření krytí výztuže v NK

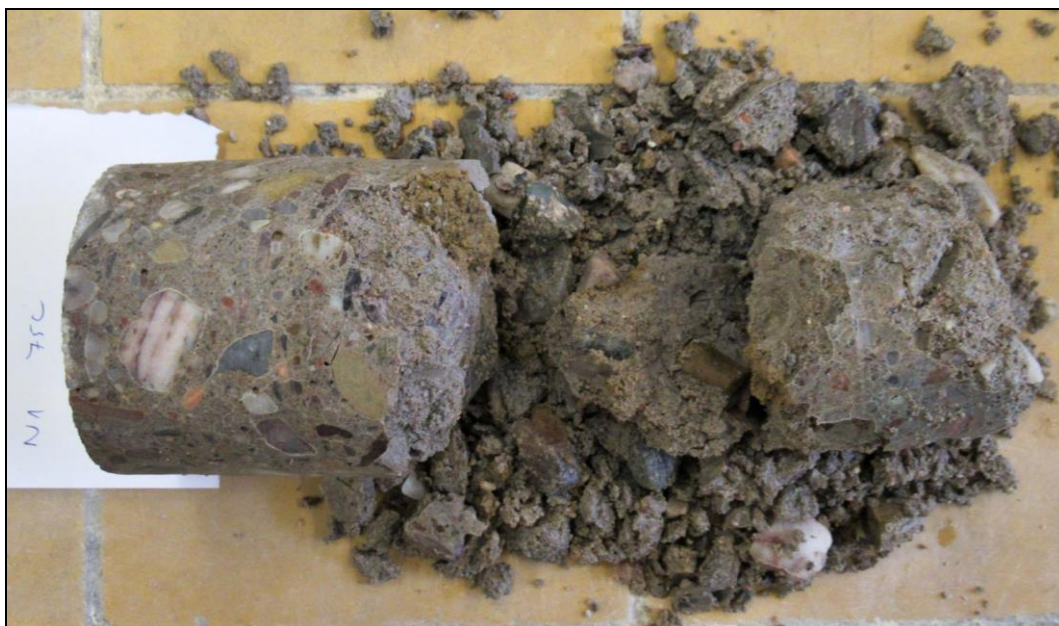
- vysoká pevnost betonu v tlaku, která byla stanovena na základě nedestruktivního měření, může být částečně způsobena korozí betonu, kdy se zvyšuje pevnost a zároveň i křehkost betonu,
- desky jsou vlivem působení velkého zatížení (převážně od těžké zemědělské techniky) prohnuté, a v místech největších deformací z boku popraskané,
- na základě laboratorních zkoušek, při kterých se vzorky betonu odebraných z čela desky zcela rozpadly, je zřejmé, že beton není odolný vůči mrazu.

**Foto 3: Vzorek N1 při zkoušce mrazuvzdornosti – 75 zatěžovacích cyklů  
Rozlomení vzorku a dále rozpad velké části zkušebního tělesa,  
zkouška byla ukončena**

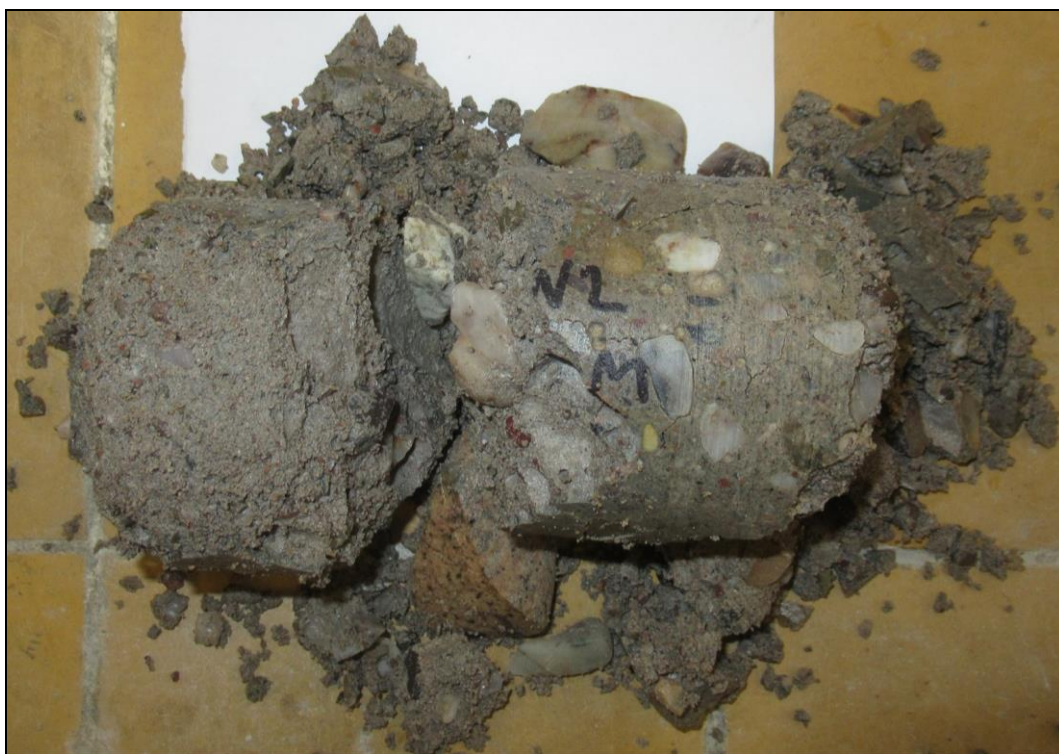
**Foto 4: Vzorek N2 po zkoušce mrazuvzdornosti – 50 zatěžovacích cyklů  
Rozlomení vzorku a dále rozpad velké části zkušebního tělesa,  
zkouška byla ukončena**
