MODERNIZACE ŽELEZNIČNÍHO UZLU ČESKÁ TŘEBOVÁ

SO 26-20-01

Most v km 246,962

STAVEBNĚTECHNICKÝ PRŮZKUM

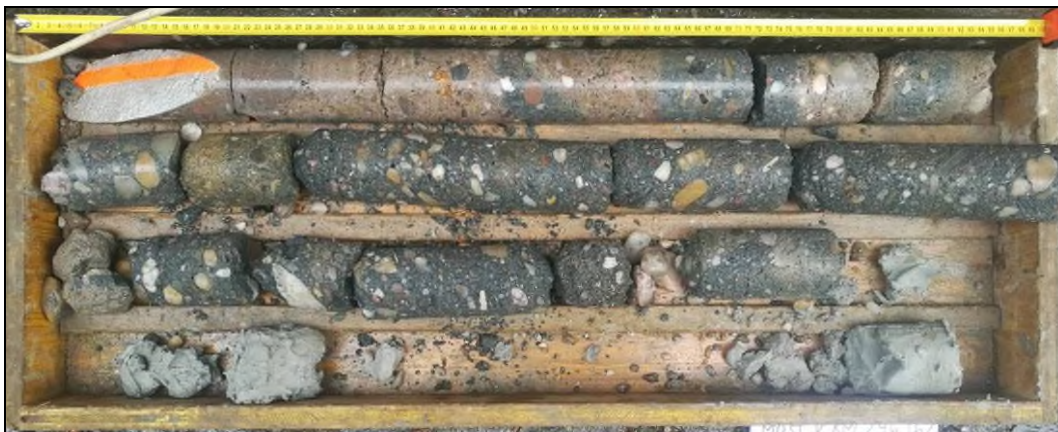
Obr. č. 1 - diagnostický vrt Š1 do dříku zdi - v km 246,963

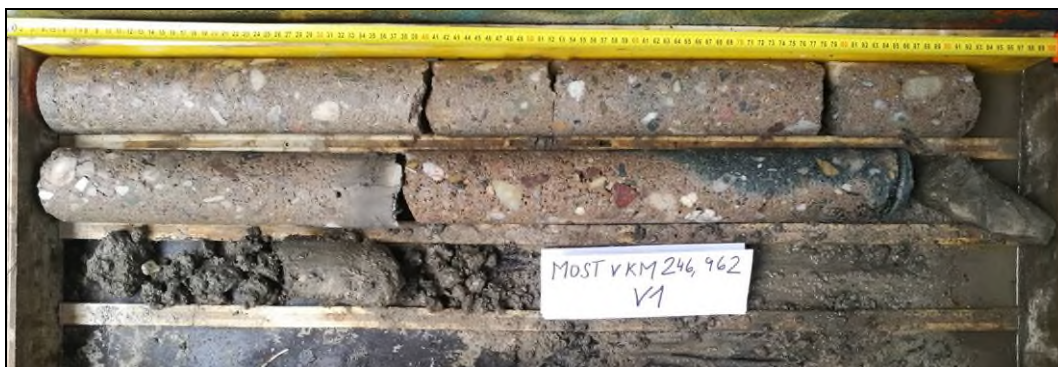
Obr. č. 2 - diagnostický vrt V1 dříku zdi - v km 246,963

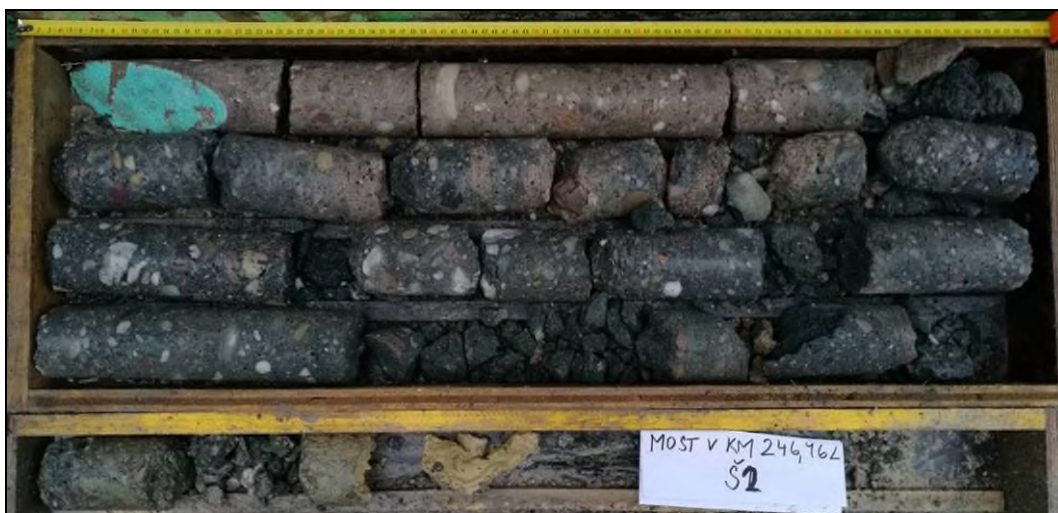
Obr. č. 3 - diagnostický vrt Š2 do dříku zdi - v km 246,973

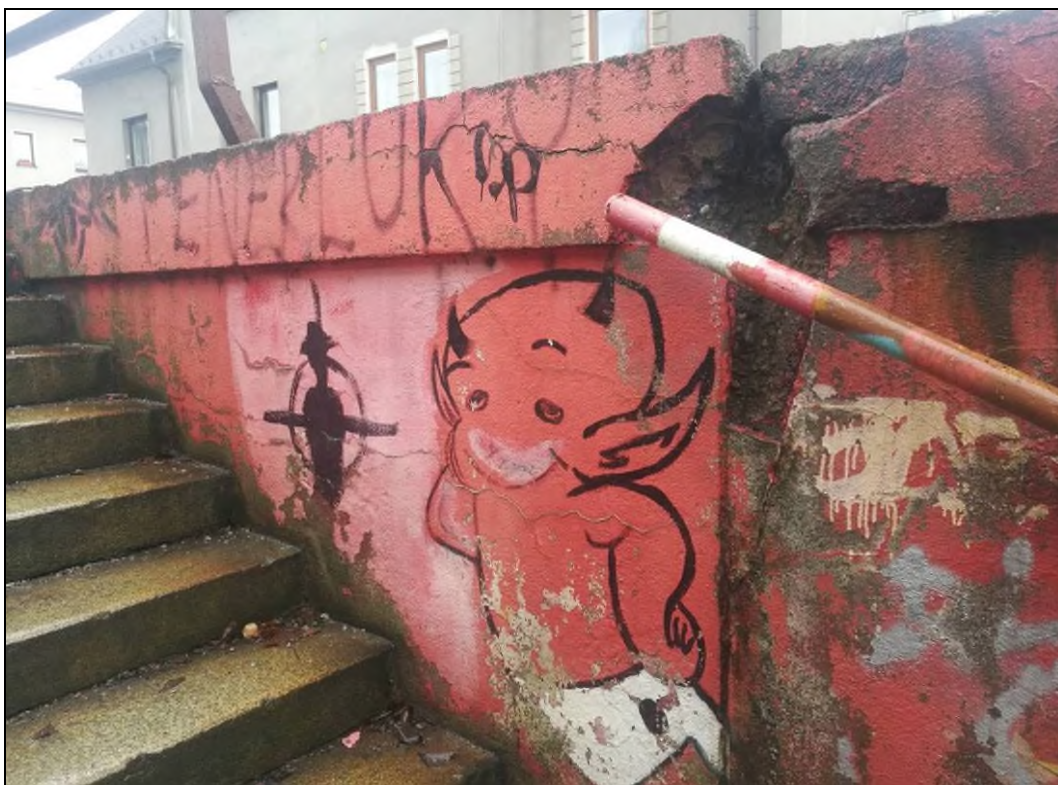
- v líci zdi se vyskytují četné a celoplošné trhliny různých směrů a délek, z nichž některé jsou rozevřené do šířky 1-2 mm, skrze trhliny rovněž dochází ke slabým a dlouhodobým průsakům, ty jsou doprovázeny tvorbou vápenných usazenin,

Obr. č. 6 - pohled na vlasové trhliny v líci zdi a opady betonu

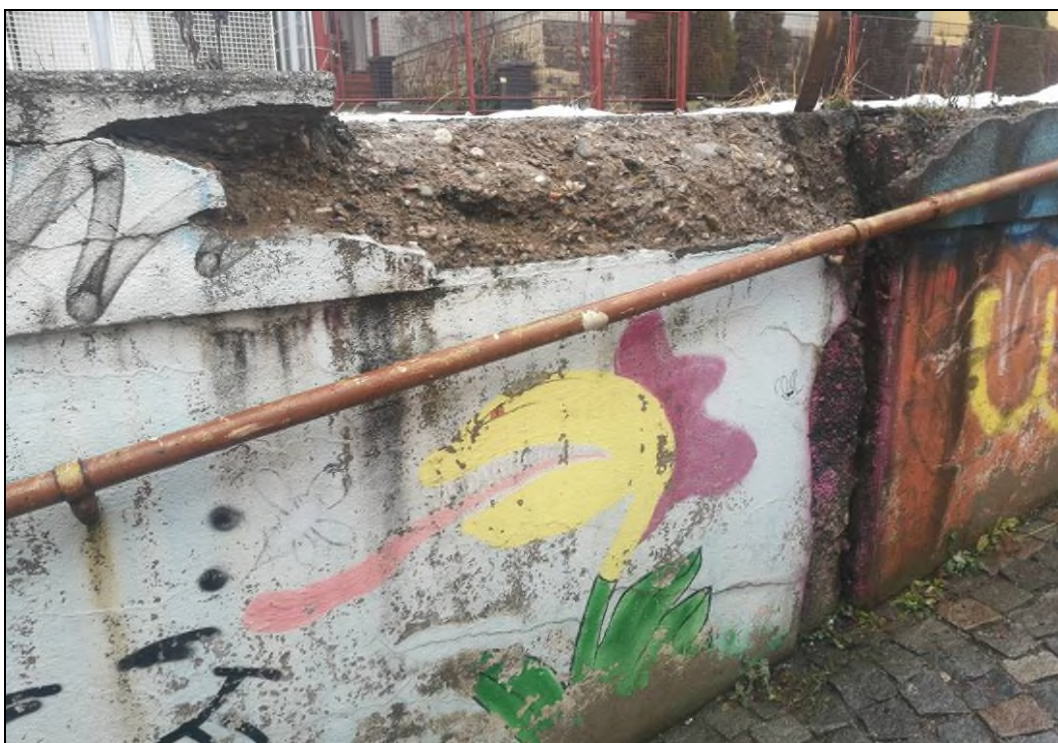
- betonová římsa v koruně zdi je na 50 % plochy poškozena, především pak její horní část, kde je beton degradovaný a s opady do hloubky 5-10 mm, lokálně je římsa zdi zcela degradovaná a rozpadlá (v délce cca 1,0 m, viz fotodokumentace)

Obr. č. 7 - pohled na silně degradovanou římsu objektu

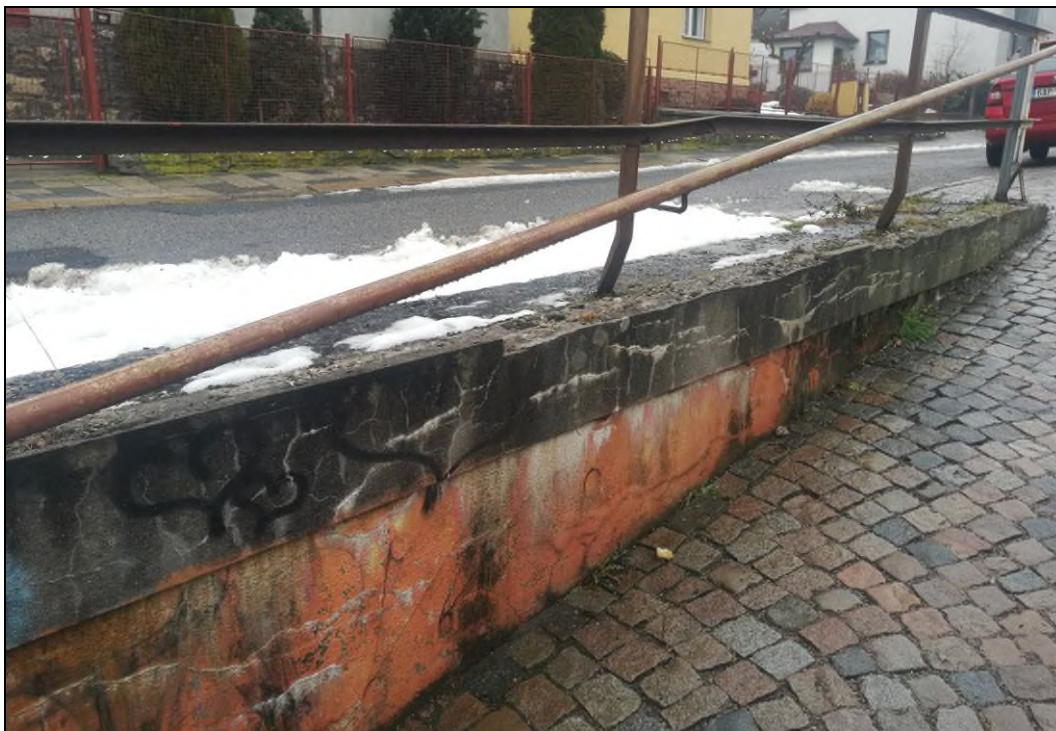
Obr. č. 8 - pohled na poškozenou římsu zdi

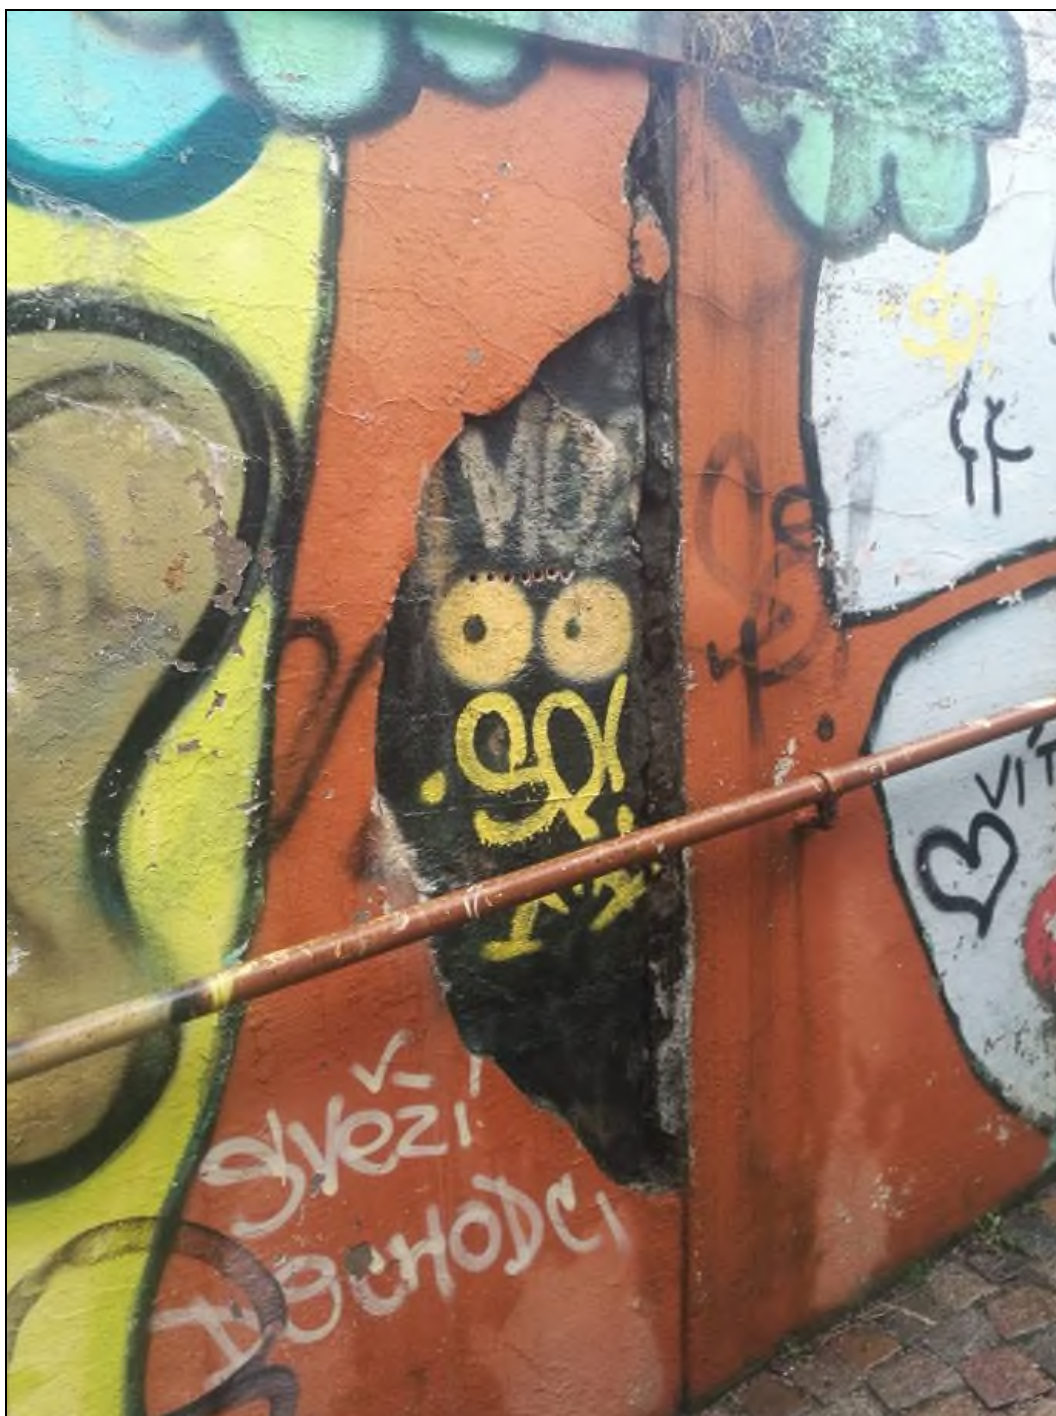
- povrch zdi je celoplošně opatřen omítkou, jejíž mocnost je proměnlivá a pohybuje se v rozmezí od 5 do 50 mm,
- dilatační spáry jsou bez výplně a v jejich okolí se vyskytují četné opady omítky a místy betonu, ojediněle až do hloubky 10 cm,

Obr. č. 10 - pohled na opady omítky v okolí dilatační spáry

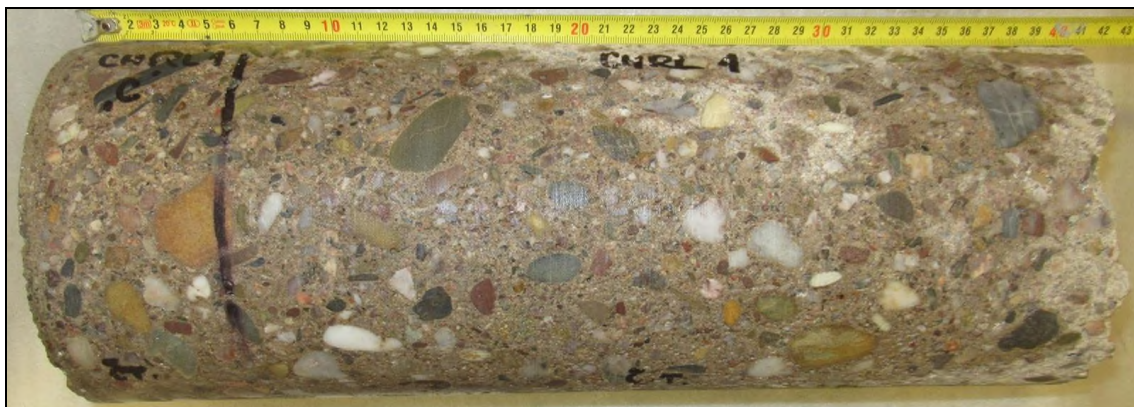
**Foto 1:** Celkový pohled na vývrt CHRL1

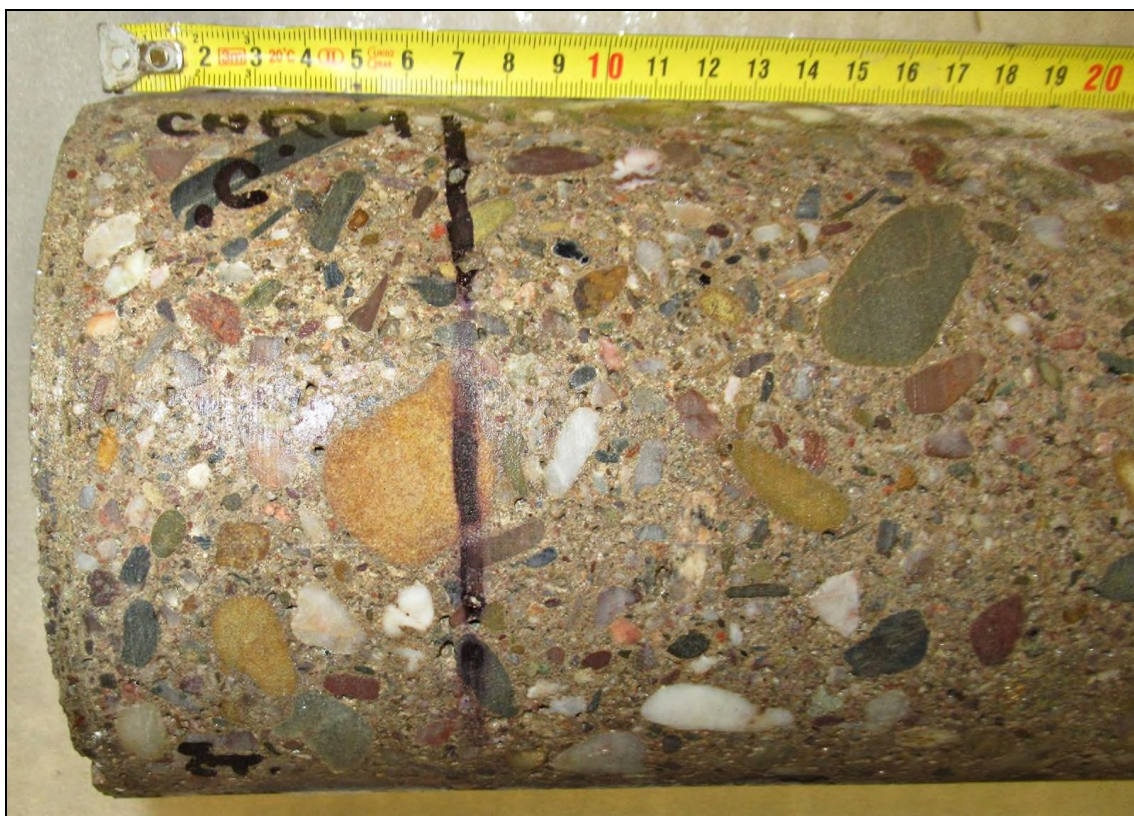
**Foto 2:** Pohled na vývrt CHRL1 (zkoušená vrchní část)

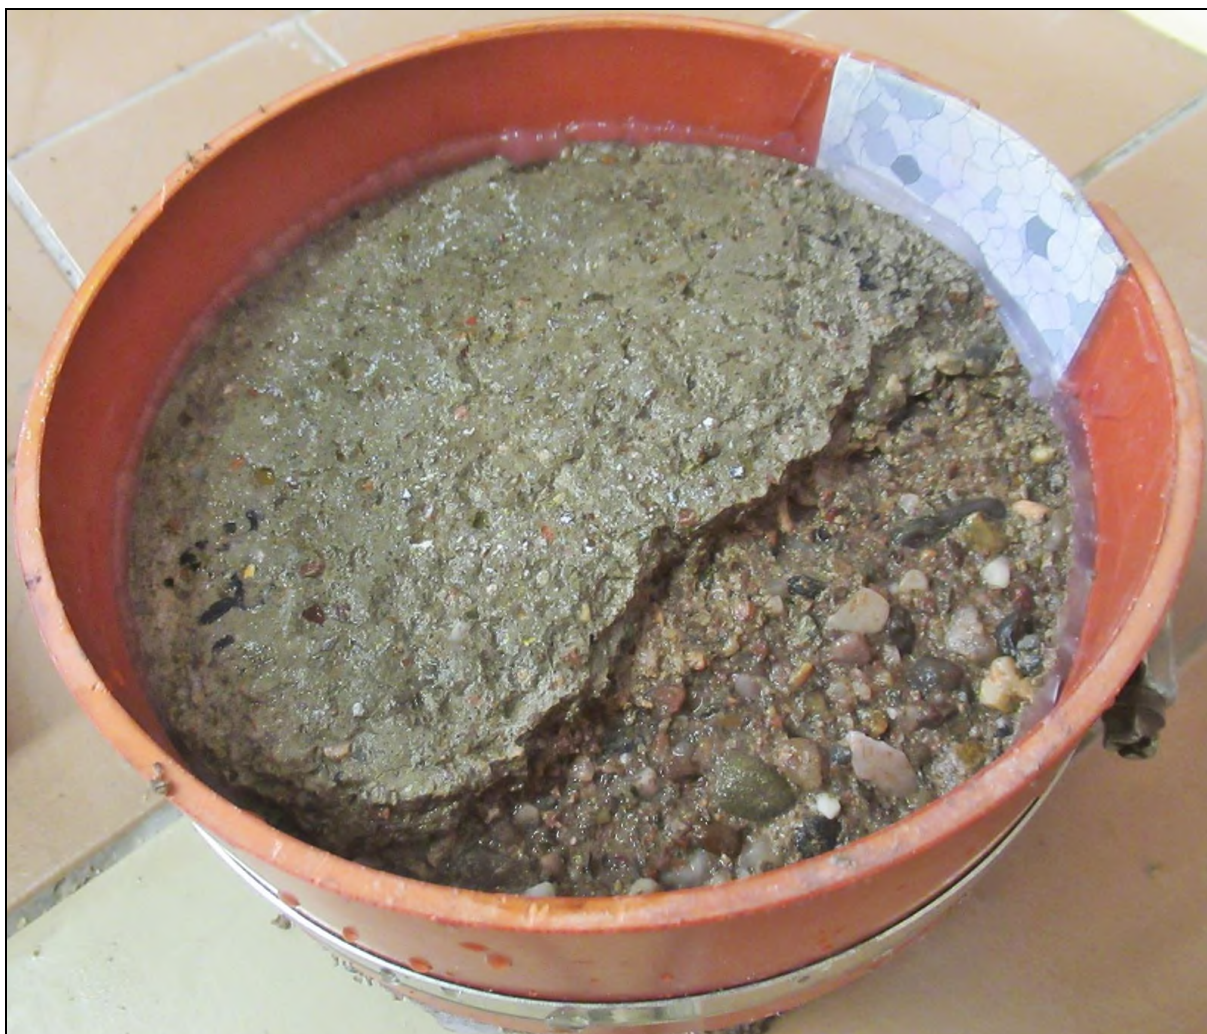
Foto 5: Líc vzorku CHRL1 po zkoušce – 75 cyklů
Zaznamenán postupný rozpad lící plochy z jedné strany zkušebního vzorku – odlupování omítky a rozpad betonu až do hloubky cca 15 mm.
