MODERNIZACE ŽELEZNIČNÍHO UZLU ČESKÁ TŘEBOVÁ

SO 26-20-02
(SO 15-19-41)
Most v km 247,464

STAVEBNĚTECHNICKÝ PRŮZKUM

Most v km 247,464
Stavebnětechnický pasport:

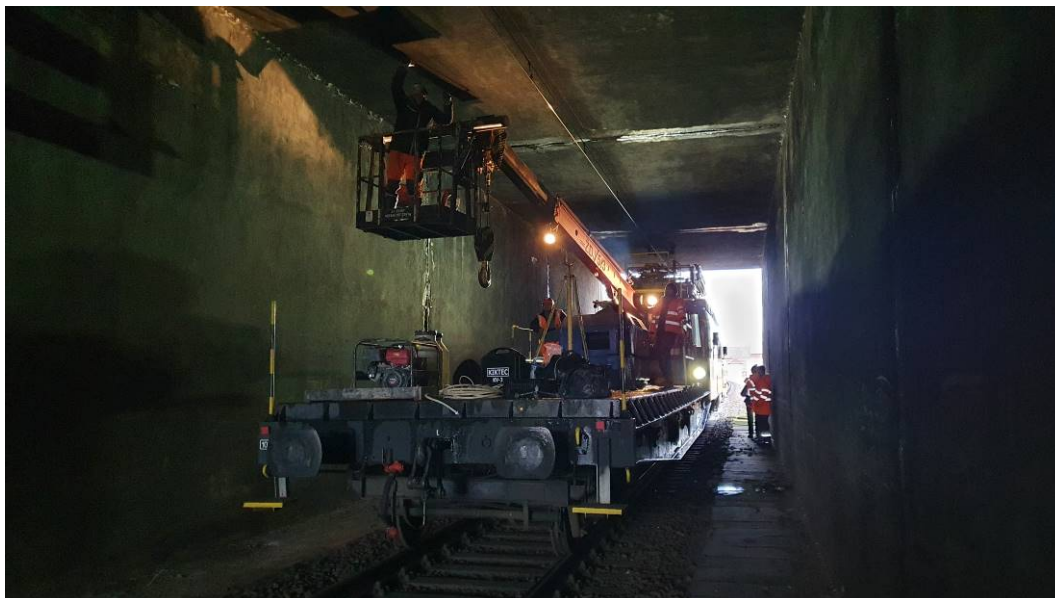
Obr. č. 1 - provádění průzkumu na spodním líci nosné konstrukce

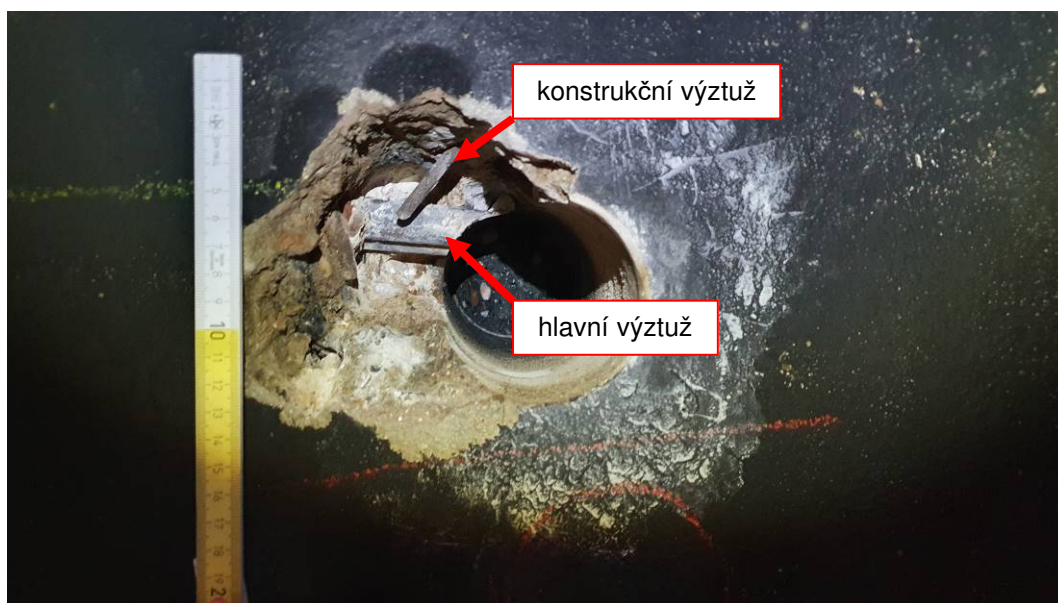
Obr. č. 2 - pohled do bourané sondy SNK1

- hlavní výztuž typu ROXOR Ø 22 mm ($A=233,1 \text{ mm}^2$) a hladká konstrukční výztuž Ø 5 mm

- hlavní výztuž typu „Roxor“ o \varnothing 22 mm ($A_s=233,1 \text{ mm}^2$)
- rozteč mezi jednotlivými pruty hlavní výztuže je průměrně 121 mm, tj. cca 8 prutů na 1 bm,
- na povrchu hlavní výztuže byla dokumentována pouze velmi slabá povrchová koroze, korozní úbytky průřezové plochy ověřovaných prutů jsou technicky nevýznamné.

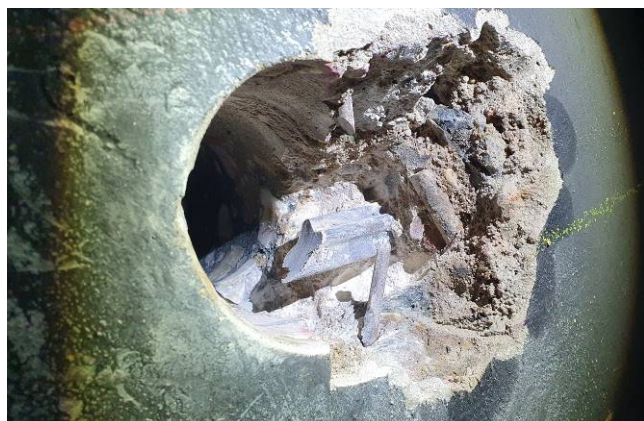
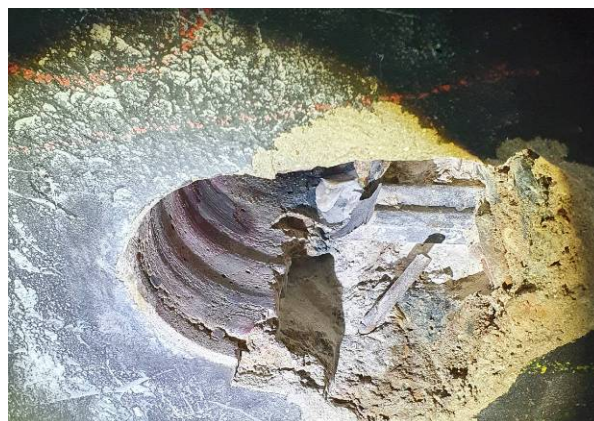
Obr. č. 3 - detail výztuže v sondě SNK1

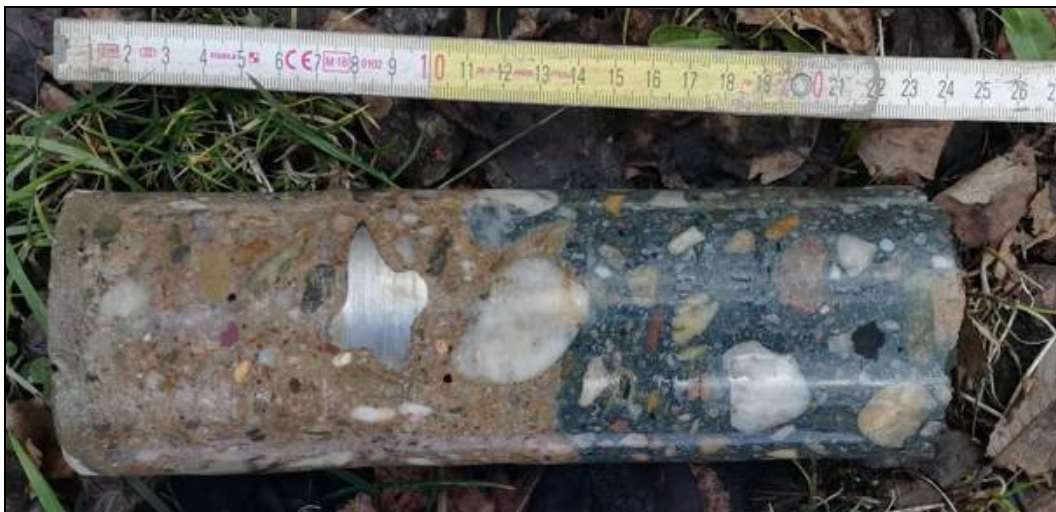
Obr. č. 4 - návrť do NK - N1

od do
0,00 - 0,20**Beton nosné konstrukce** - nehomogenní, pevný, kompaktní, s dostatečným obsahem pojiva, lehce pórovitý, do 0,14 m béžové barvy, pak modré barvykamenivo: drcené i těžené, velikosti cca 0,3 - 4 cmvýztuž: v hloubce 0,085 m, ø 22 mm, bez korozevýnos: v podobě souvislého kusu jádra délky 20 cm, 100%

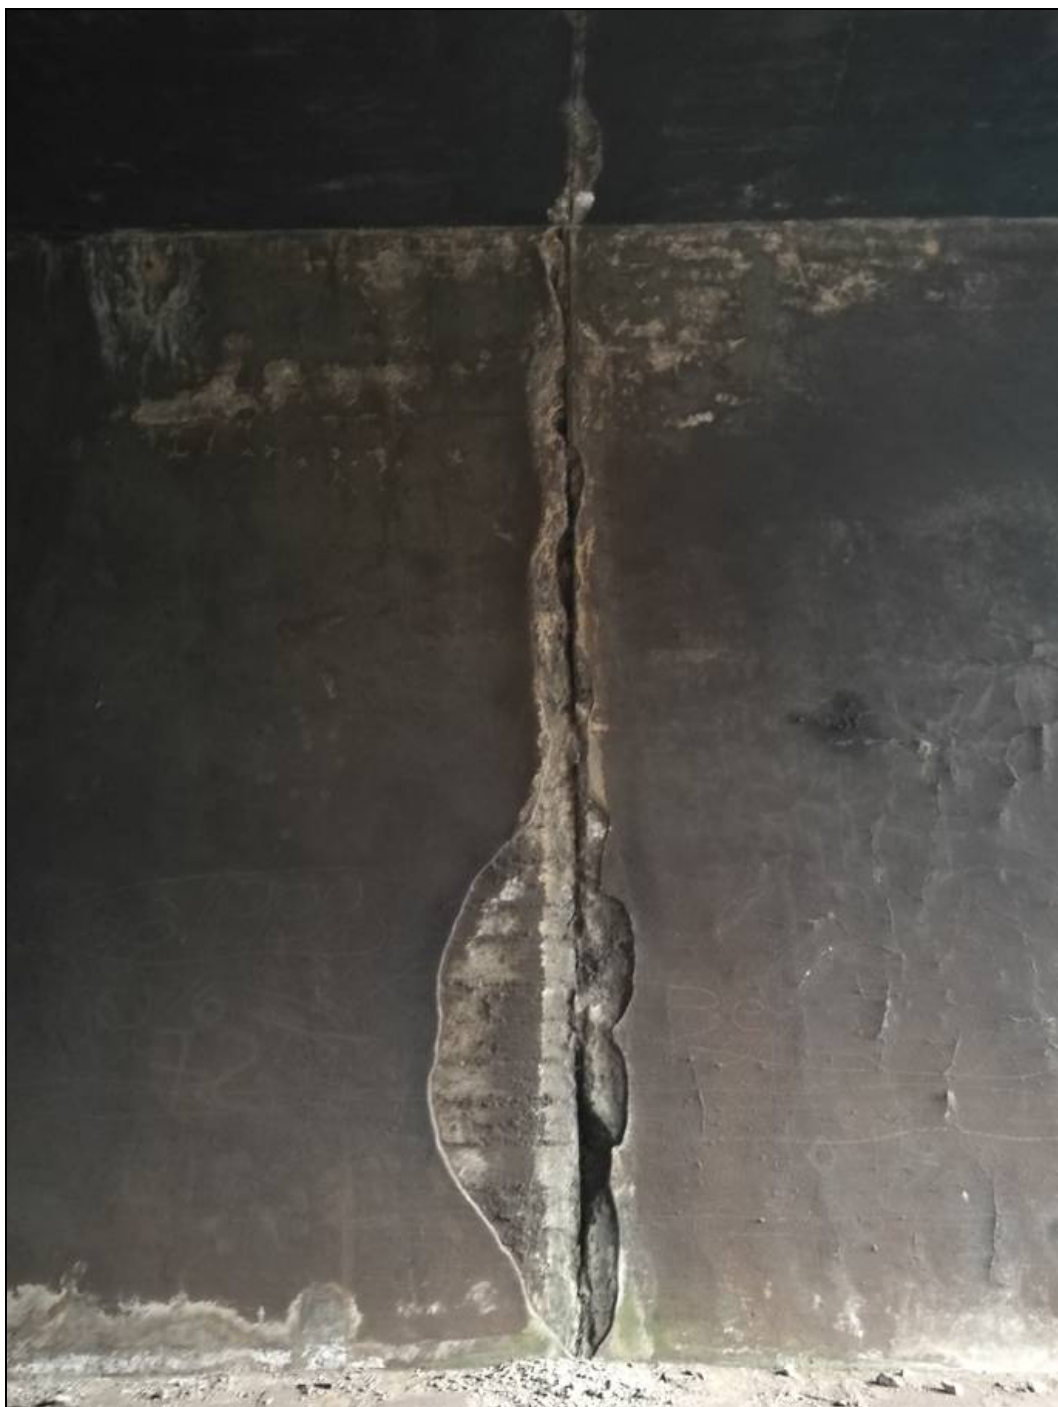
Obr. č. 6 - pohled na DS - opady omítky a betonu v jejím okolí

- SS je stejně jako NK rozdělena dilatačními spárami na 6 dílčích celků,
- dilatační spáry jsou většinou bez výplně a dlouhodobě skrze ně prosakuje voda, což má za následek opady omítky v jejich blízkosti do hloubky 1 až 3 cm, ojediněle i s opady betonu do hloubky až 10 cm,

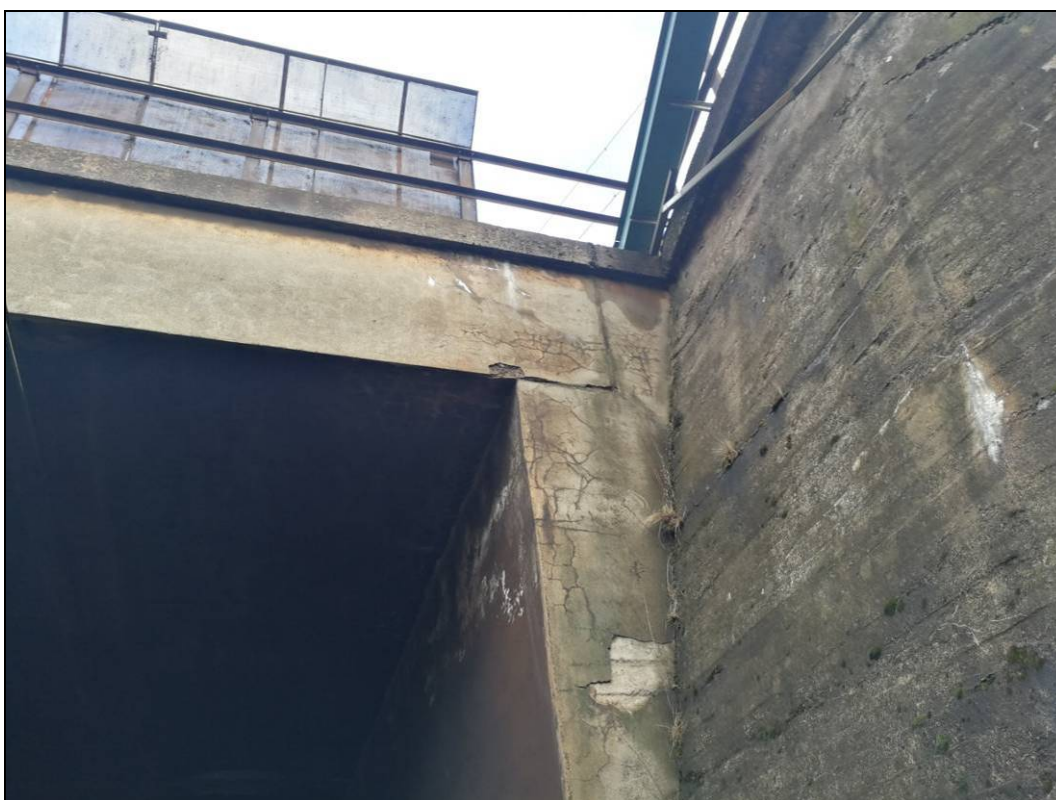
Obr. č. 8 - pohled na vlasové trhliny v čele

- lokálně se v lici opěr vyskytují vlasové trhliny, které jsou ojediněle doprovázené průsaky s vápennými usazeninami,
- čela opěr jsou v lici pevné a hladké, ojediněle s vlasovými trhlinami a opady omítky,

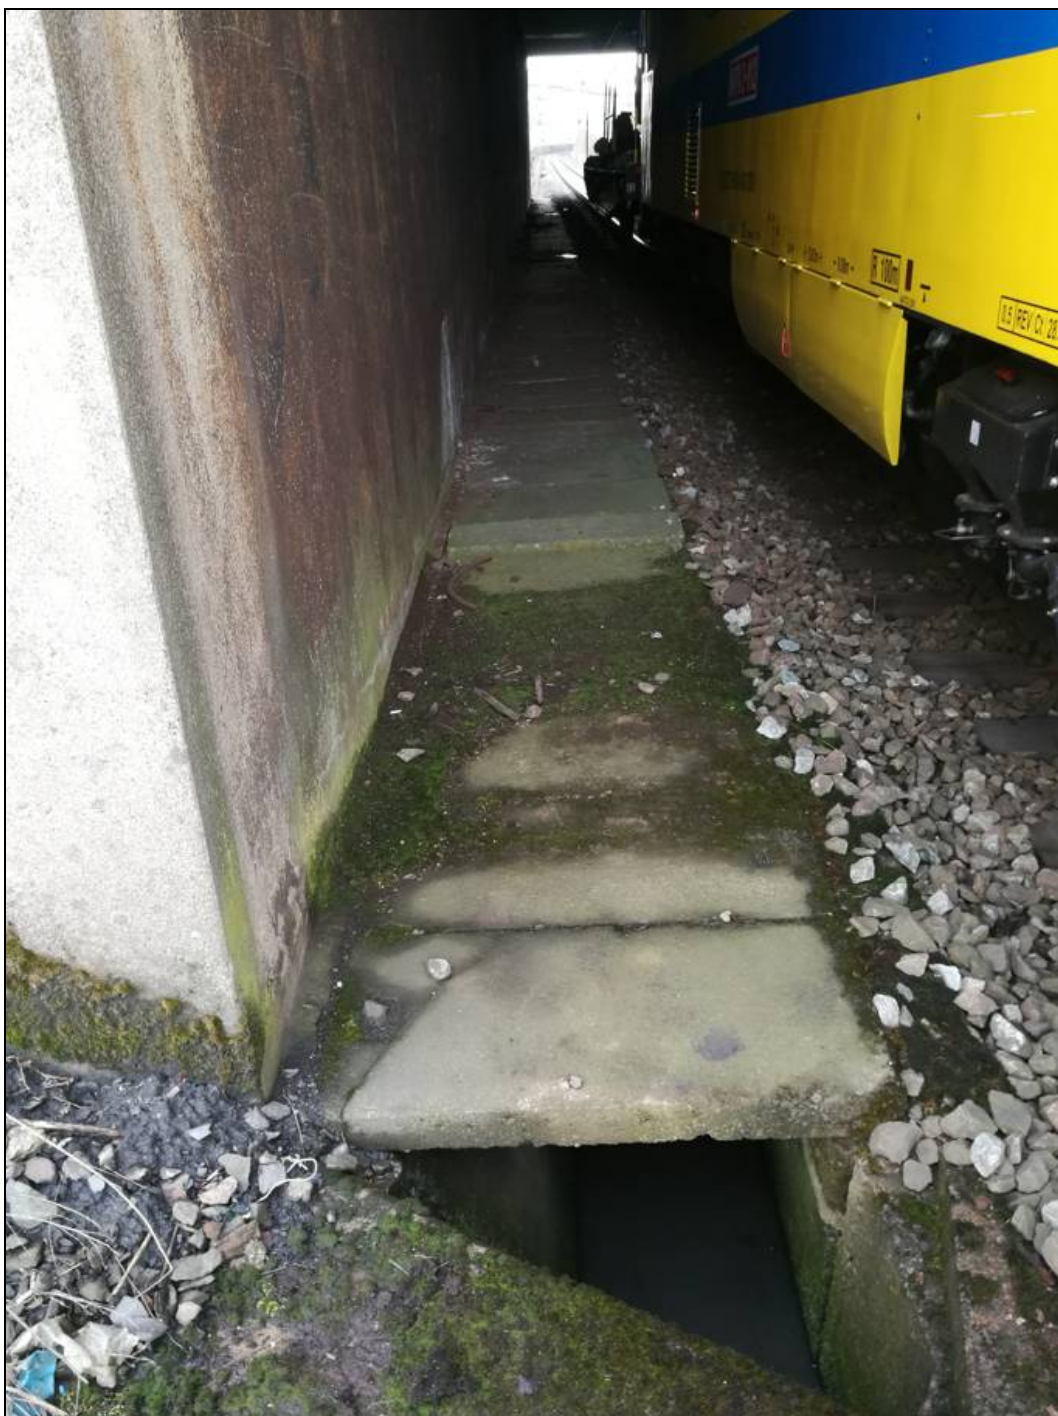
Obr. č. 9 - pohled na příkopové zídky s betonovými poklopy

- podél opěr pod mostem vedou příkopové žlaby, které jsou kryté betonovými deskami, ty jsou povrchově degradované a beton na jejich hranách je lokálně odrolený, jinak jsou desky pevné a bez významných poruch, v době prohlídky příkopy protékala voda.

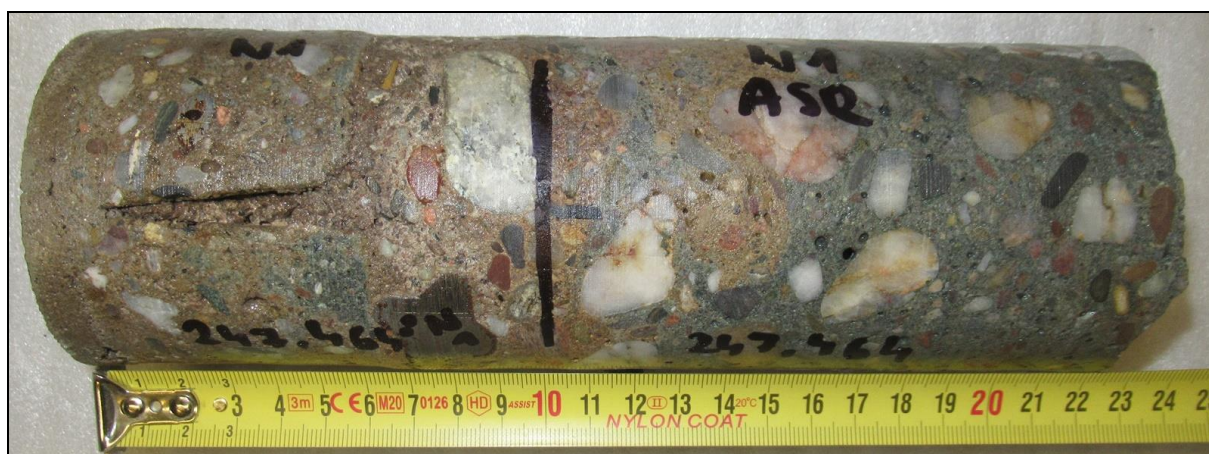
**Foto 1:** Pohled na vývrt N1

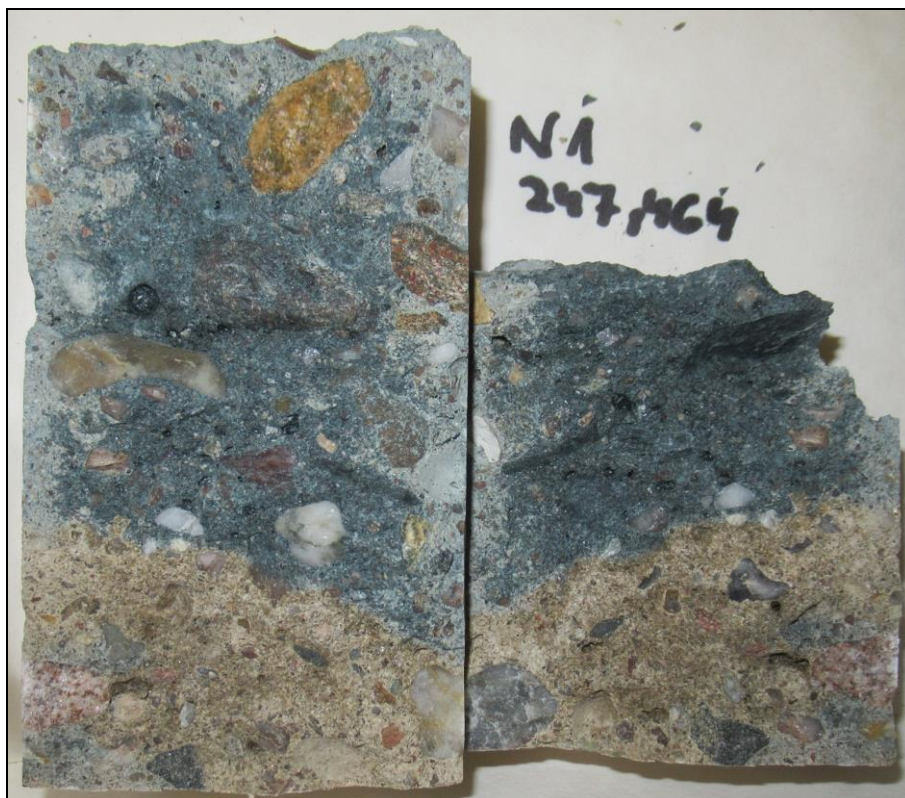
Foto 2: Části vzorku N1 před zkouškou na přítomnost ASR
