MODERNIZACE ŽELEZNIČNÍHO UZLU ČESKÁ TŘEBOVÁ

SO 24-24-02

Zárubní zed' v km 245,710-245,786

STAVEBNĚTECHNICKÝ PRŮZKUM

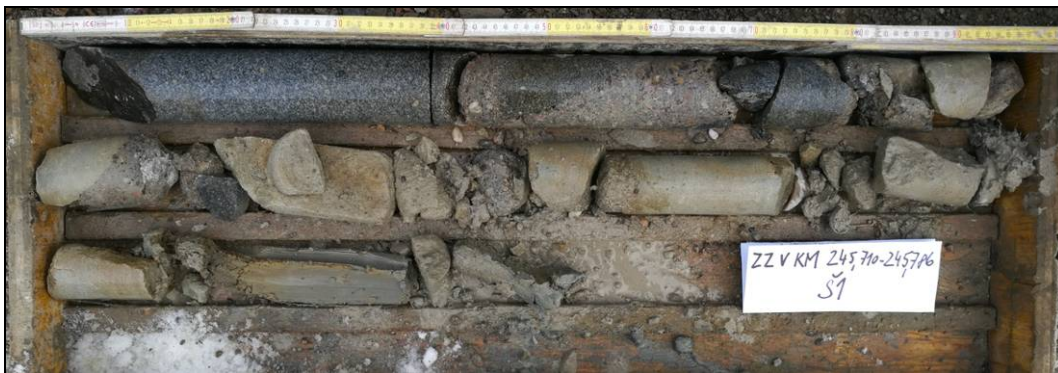
Obr. č. 1 - diagnostický vrt Š1 do dříku zdi - v km 245,771

- tloušťka zdi je v místě vrtu **V1** cca **0,70 m**,
- hloubka základové spáry je v místě vrtu **Š1** cca **2,67 m** pod horní hranou koruny zdi (v místě vrtu cca 1,8 m pod úrovní terénu)

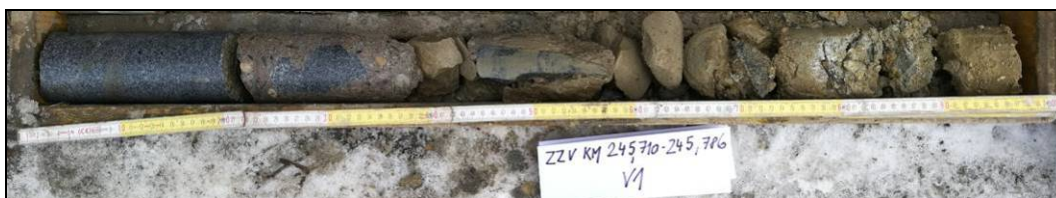
Obr. č. 2 - diagnostický vrt V1 do dříku zdi - v km 245,772

Během vrtných prací byla provedena vodní tlaková zkouška ve vrtu **V1** v intervalu **0,20-0,50 m**, nebylo však dosaženo potřebného tlaku pro její průběh, voda volně vtékala do vnitřních spár a za zeď, na základě odborného odhadu a dokumentace vrtného jádra lze předpokládat, že mezerovitost zdiva bude **přes 10 %**.

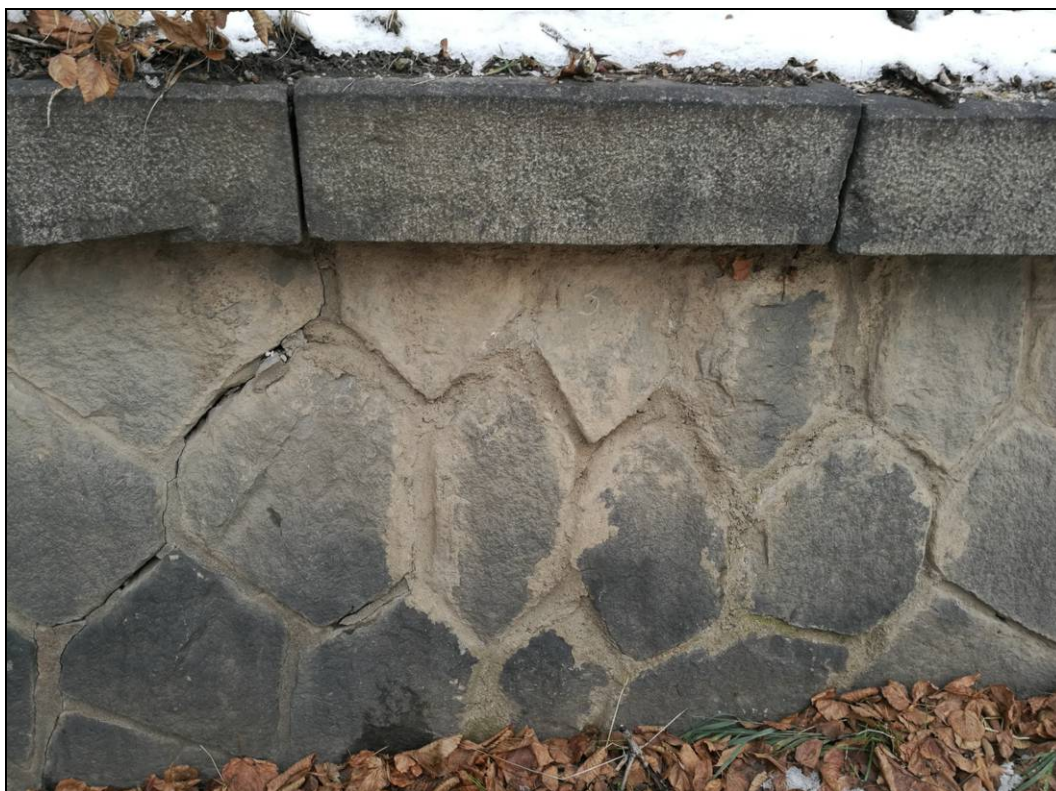
Obr. č. 3 - pohled na dřík zdi a římsu

- velká plocha dříku zdi je v líci překryta keři, které rostou shora zpoza její koruny,
- římsa v koruně zdi je tvořena opracovanými žulovými kvádry, které jsou v současné době spíše volně ložené (spáry mezi nimi jsou téměř bez výplně),

- kamenné kvádry římsy jsou převážně pevné, zachovalé a bez významných poruch, většina z nich je směrem od svahu mírně vykloněná,
- zeď v celé délce nevykazuje významné známky nestability (vyklonění, boulení atd.)

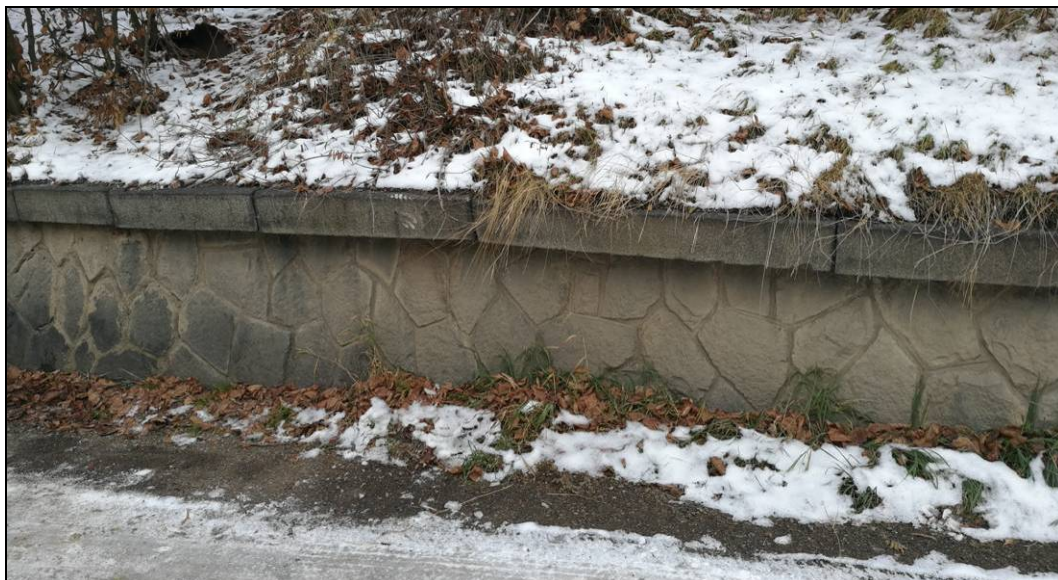
Obr. č. 4 - pohled na zeď

- spárování je v líci pevné, spíše zachovalé a bez významných poruch, na cca 10-20 % plochy se ve spárování vyskytují trhliny, pojivo je místy vypadané do hloubky až 2 cm, ojediněle bylo na ploše do cca 1 m² spárování v minulosti vyspraveno,
