MODERNIZACE ŽELEZNIČNÍHO UZLU ČESKÁ TŘEBOVÁ

**SO 26-20-05**  
(SO 15-19-44)  
**Most v km 248,368**

**GEOTECHNICKÝ A STAVEBNĚTECHNICKÝ PRŮZKUM**

**Geotechnický a stavebnětechnický pasport**

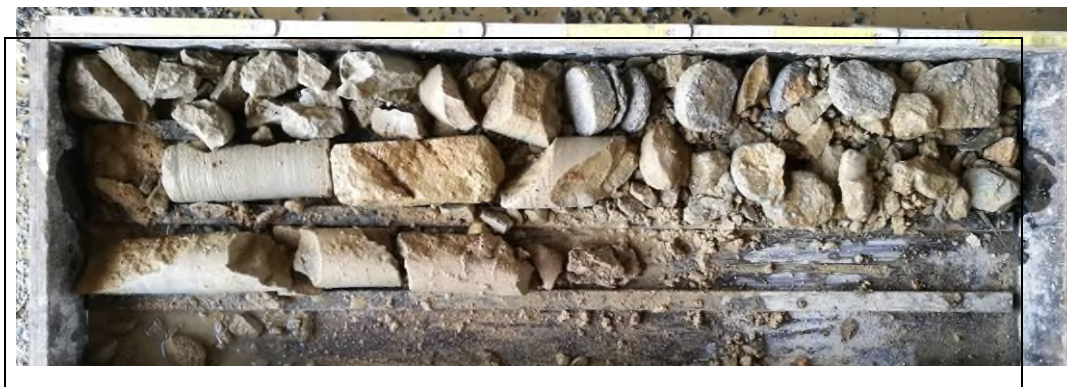
Obr. č. 1 - diagnostický vrt V1 - opěra Č. Třebová

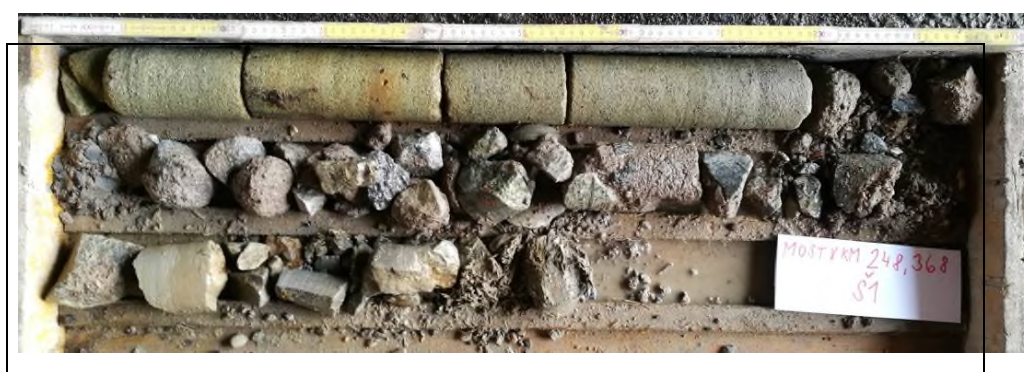
Obr. č. 2 - diagnostický vrt Š1 - opěra Č. Třebová

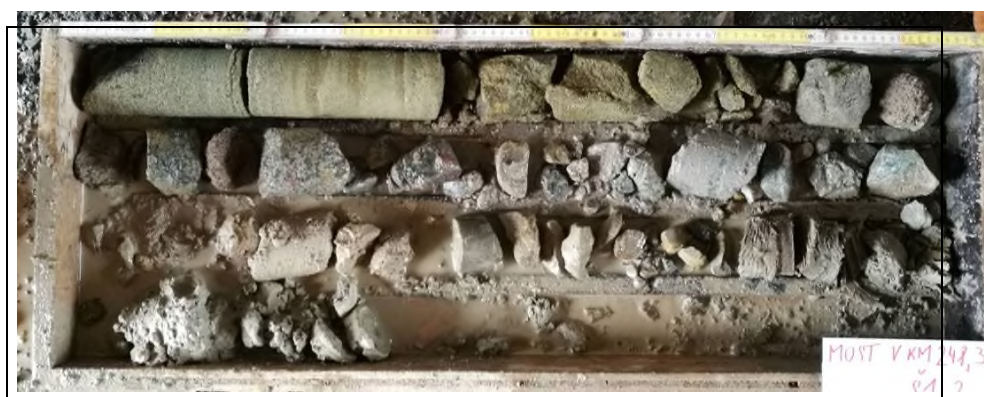
Obr. č. 3 - diagnostický vrt Š1.2 - Č. Třebová

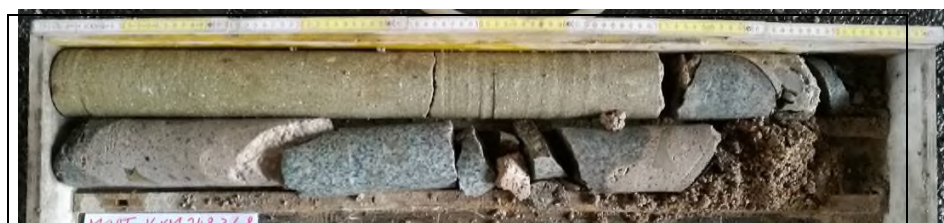
- mocnost kamenné klenby je v místě vrtu K1 cca 0,70 m,
- tloušťka opěry je v místě vrtu V1 cca 2,50 m,
- kamenná opěra je založena na dřevěném roznášecím roštu, jehož tloušťka je cca 20 cm, pod zmíněným roštem se základová spára v místě vrtu Š1.2 nachází v hloubce 5,08 m pod patou klenby na úrovni 361,75 m n. m.,
- dle provedené vodní tlakové zkoušky je mezerovitost zdiva opěry přes 10 %,
- charakteristická pevnost zdiva opěry v prostém tlaku jako celku je 4,5 MPa,
- charakteristická pevnost zdiva klenby jako celku v prostém tlaku je 5,8 MPa.

Obr. č. 4 - diagnostický vrt K1 - kamenná klenba

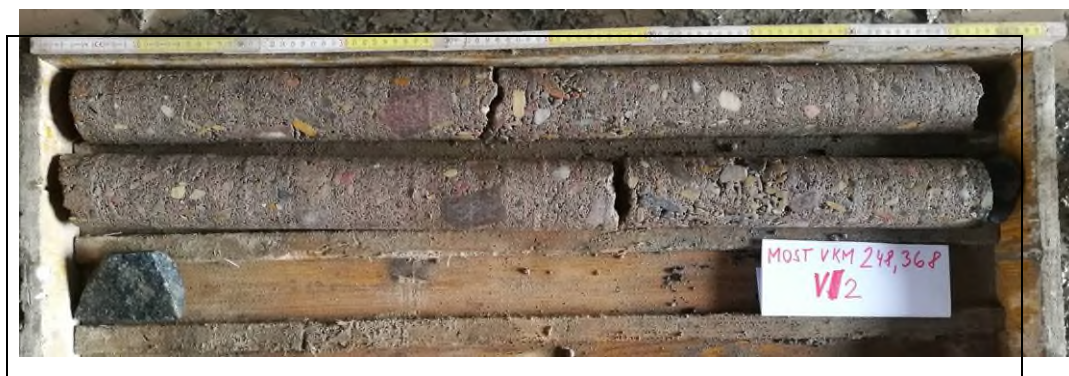
Hloubka [m] ve směru vrtu		
od	do	
0,00	- 2,00	<b>Beton opěry</b> - prostý, nehomogenní, silně pórovitý, šterková hnízda, s minimálním obsahem pojiva, písčité, šedé barvy, od hloubky vrtu 1,60 m silně mezerovitý, rub opěry pokryt asfaltovým nátěrem <u>kamenivo</u> : těžené, velikosti až 8 cm - kameny granitu <u>výnos</u> : souvislé kusy jader délky 40-60 cm, 100 %
2,00	- 2,10	<b>Kamenný zásyp</b> - granit, zvětralý, šedý s bílým šmouhovaním <u>výnos</u> : úlomek kamene, cca 60 %
Odebrané vzorky :		J - beton - 0,00 - 1,50 m
Vodní tlaková zkouška :		- - -
Poznámka :		- rub opěry zastižěn v hloubce vrtu 2,00 m

Obr. č. 5 - diagnostický vrt V2 - opěra Ústí n. O.

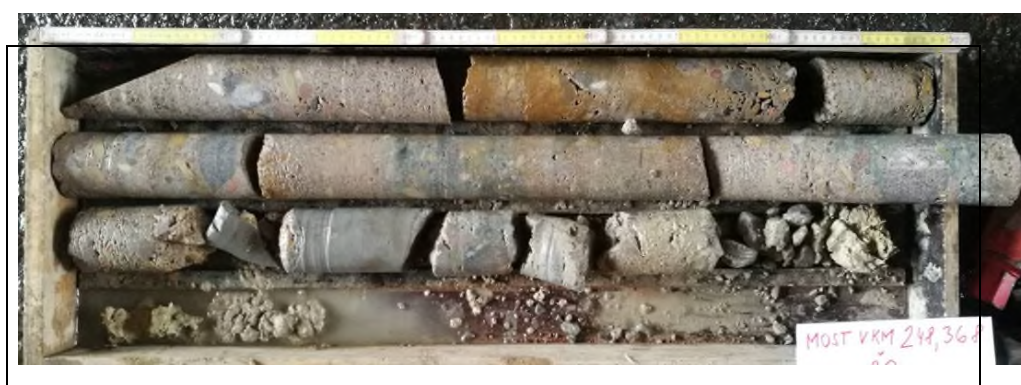
Hloubka [m] ve směru vrtu		
od	do	
0,00	- 2,90	<b>Beton opěry</b> - prostý, nehomogenní, pevný, kompaktní, s dostatečným obsahem pojiva, šedé barvy, místy mírně mezerovitý, v intervalu 0,70 - 0,80 m silně mezerovitý, v intervalu 2,20-2,40 m kámen přes celý ø jádra <u>kamenivo</u> : těžené, drcené, velikosti až 8 cm - kameny granitu <u>výnos</u> : souvislé kusy jader délky 10-50 cm (cca 95%) a úlomky velikosti 5-10 cm (cca 5%), celkový výnos 100 %
2,90	- 3,30	<b>Jíl písčité</b> - s příměsí šterku a kamenů <u>výnos</u> : cca 50 %
Odebrané vzorky :		J - beton - 1,00 - 2,00 m
Poznámka :		- základová spára zastižena v hloubce vrtu 2,90 m

Obr. č. 6 - diagnostický vrt Š2 - opěra Ústí n. O.

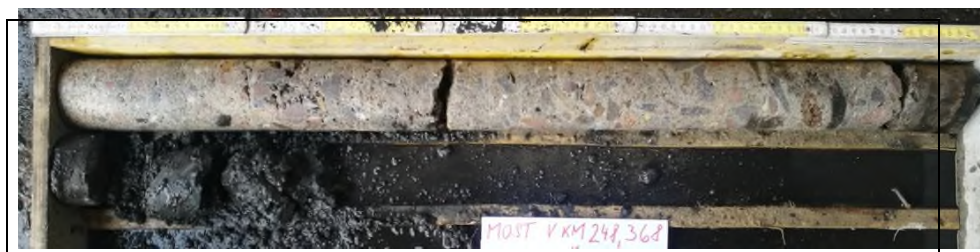
**Beton klenby** - prostý, pevný, kompaktní, béžové barvy, s dostatečným množstvím pojiva, místy mezerovitý

Poznámka : - rub klenby zastižen v hloubce 1,00 m

Obr. č. 7 - diagnostický vrt K2 - betonová klenba

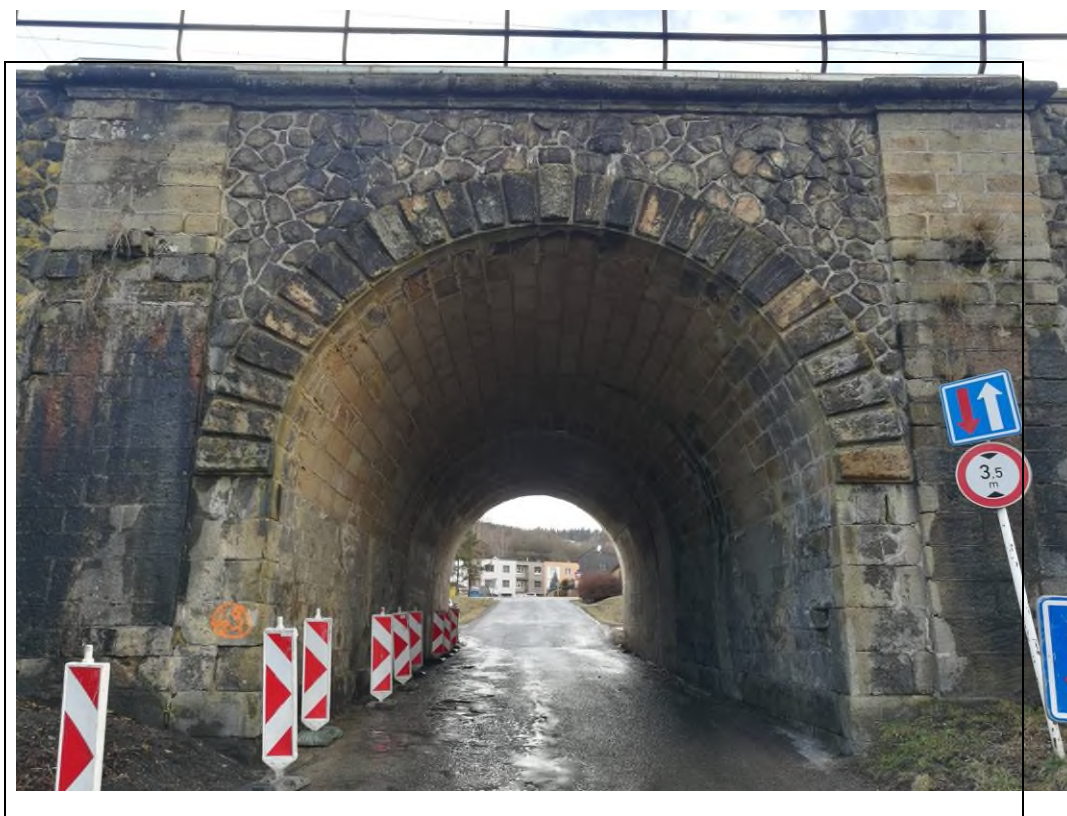
Obr. č. 8 - pohled na kamennou část mostu

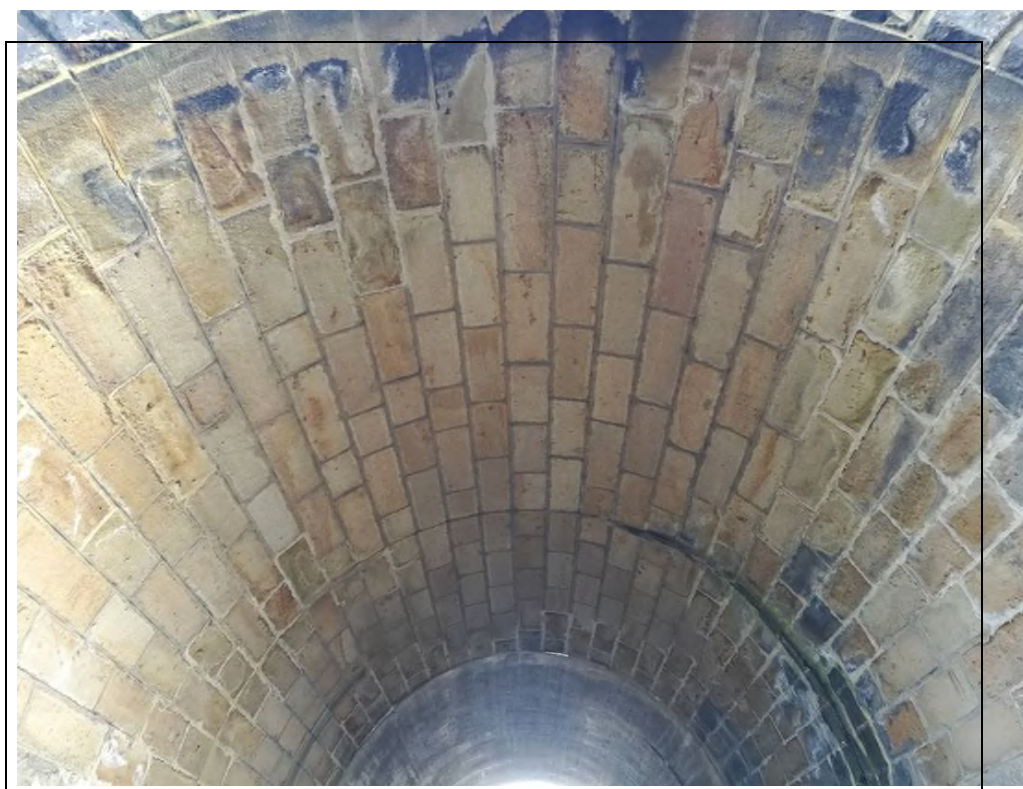
- nosná konstrukce je klenbová z kamenného řádkového zdiva. Kameny v líci jsou přesně opracované kvádry pískovce, v líci jsou mírně zvětralé a celoplošně slabě degradované, ojediněle až do hloubky 2 cm, povrchová degradace kamenů je působena především vlivem povětrnosti a klimatických změn,

- kameny klenby jsou vyzděny na tenké spáry, spárování je v líci zachovalé pevné a bez významných poruch, pouze s ojedinělými trhlinami,
- kamenná klenba je rozdělena dilatační spárou na levou a pravou část, skrze spáru dochází k dlouhodobým průsakům, převážně v místech nad ústeckou opěrou,

Obr. č. 9 - pohled na kamennou klenbu

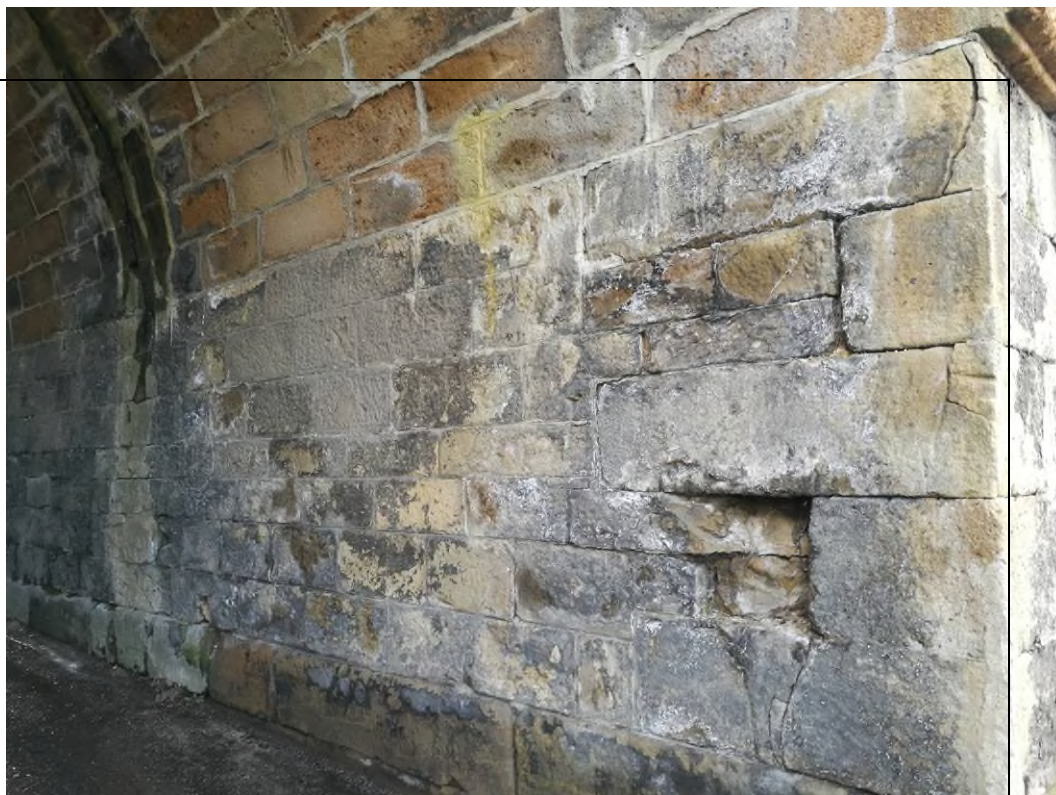
- je z kamenného řádkového zdiva. Kameny v líci jsou stejně jako u nosné konstrukce tvořeny pískovci, povrchově degradované, lokálně do hloubky 1-3 cm a ojediněle jsou některé kameny vypadané ze zdiva do hloubky až 10 cm,

- spárování v líci je v minulosti vyspravené, dnes na cca 30% plochy vypadané nebo s trhlinami, skrze které dochází místy k průsakům vody, jinak pevné a bez významných poruch,

**Obr. č. 10** - pohled na opěru Ústí n. O. - v líci řádkové kamenné zdivo, degradované

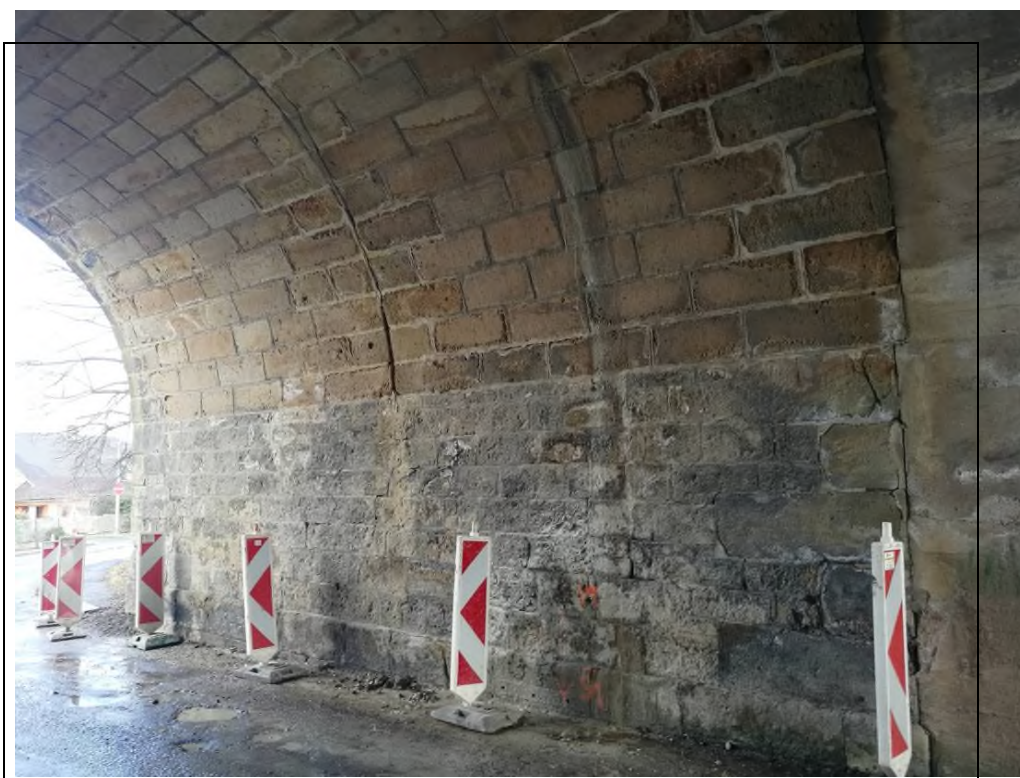
- v některých kamenech se vyskytují trhliny, převážně pak v nárožních armaturách a pod dilatačními spárami, které rozdělují kamennou klenbu na levou a pravou část, ve styku spodní stavby s komunikací je degradace hlubší a rozsáhlejší,

**Obr. č. 11** - pohled na opěru Č. Třebová - v líci řádkové kamenné zdivo, degradované

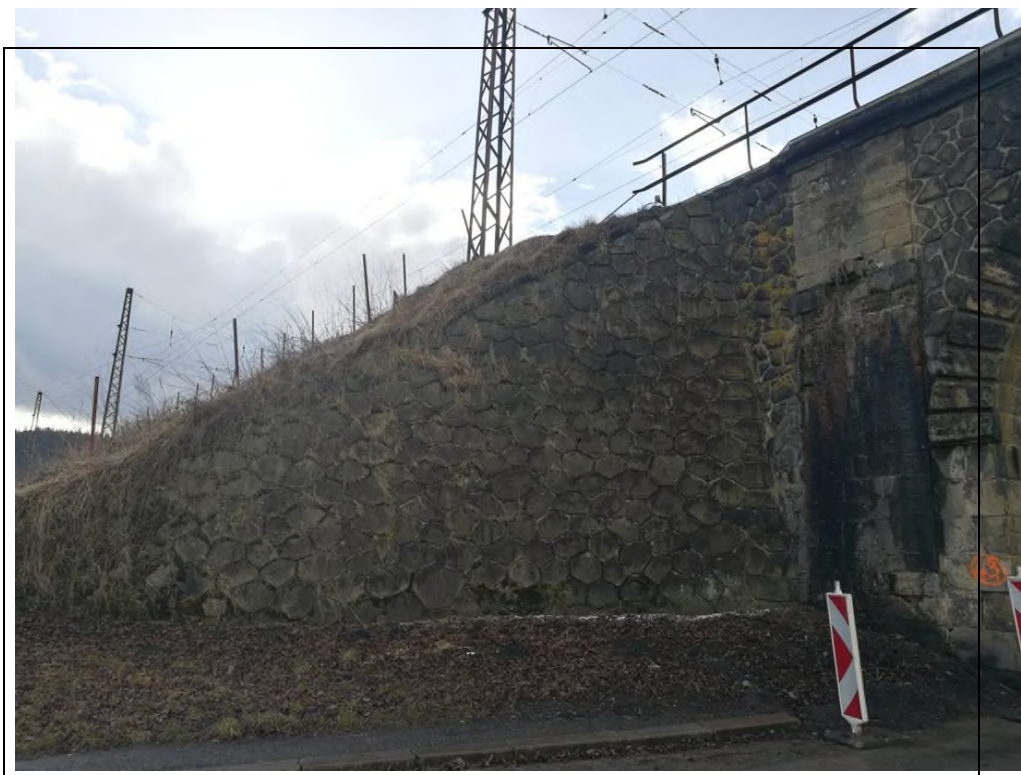
- vnitřní pojivo spár je silně až zcela degradované, vnitřní výplňové zdivo spíše méně pevné, rozvrtno na úlomky velikosti 5-20 cm,
- šikmá křídla jsou z kamenného kyklopského zdiva, jehož kameny jsou v líci pevné a bez významných poruch, spárování je většinou pevné, pouze místy popraskané, ve spárách je na cca 30-40 % povrchu uchycena náletová vegetace, která spárování svými kořeny narušuje.

**Obr. č. 13** - pohled na šikmé křídlo - v líci tvořené kyklopským zdivem, bez poruch

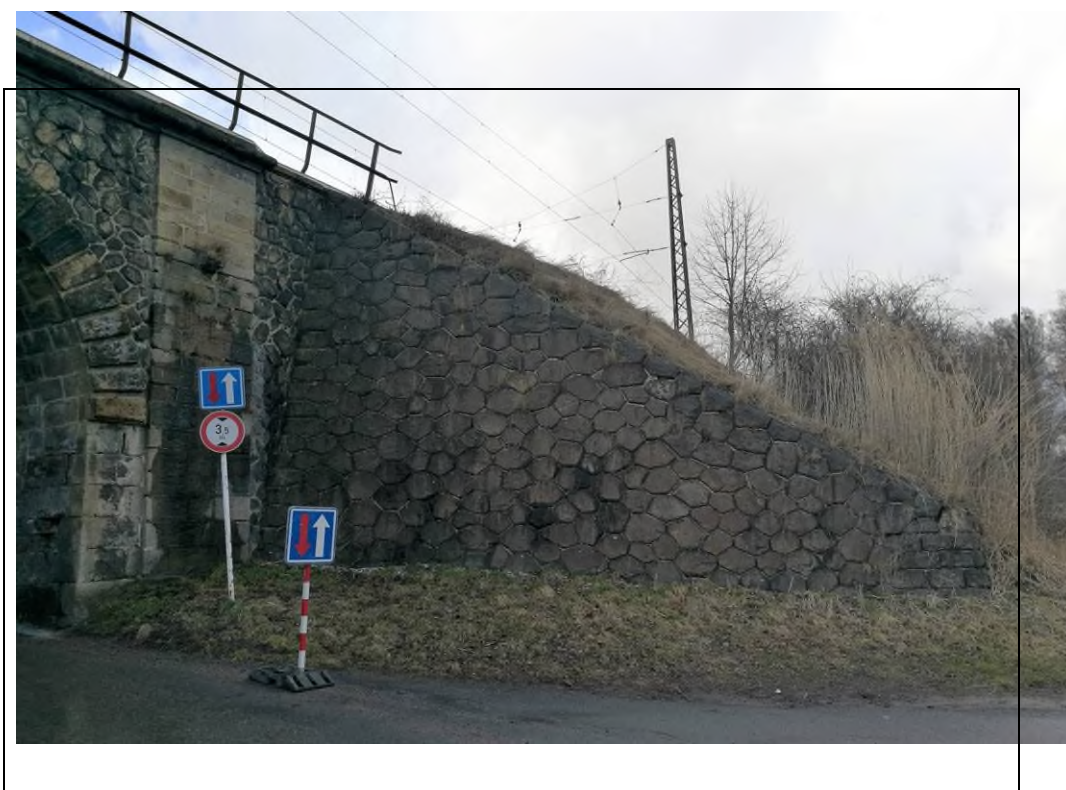
**Obr. č. 14** - pohled na šikmé křídlo - v líci tvořené kyklopským zdivem, bez poruch

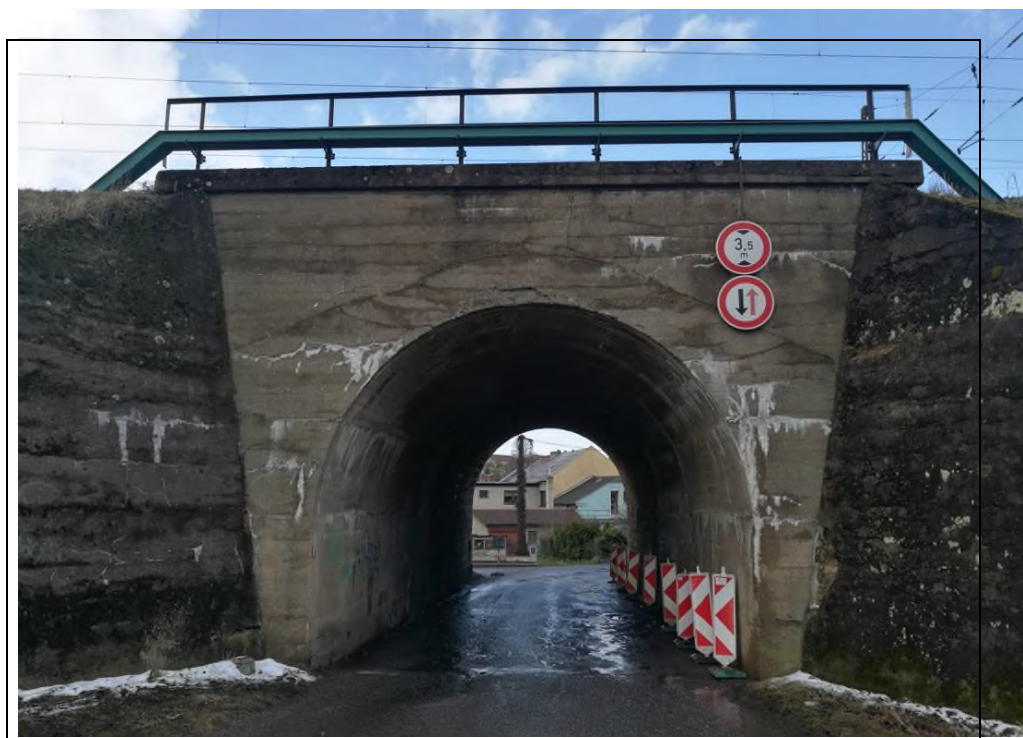
**Obr. č. 15** - pohled na betonovou část mostu

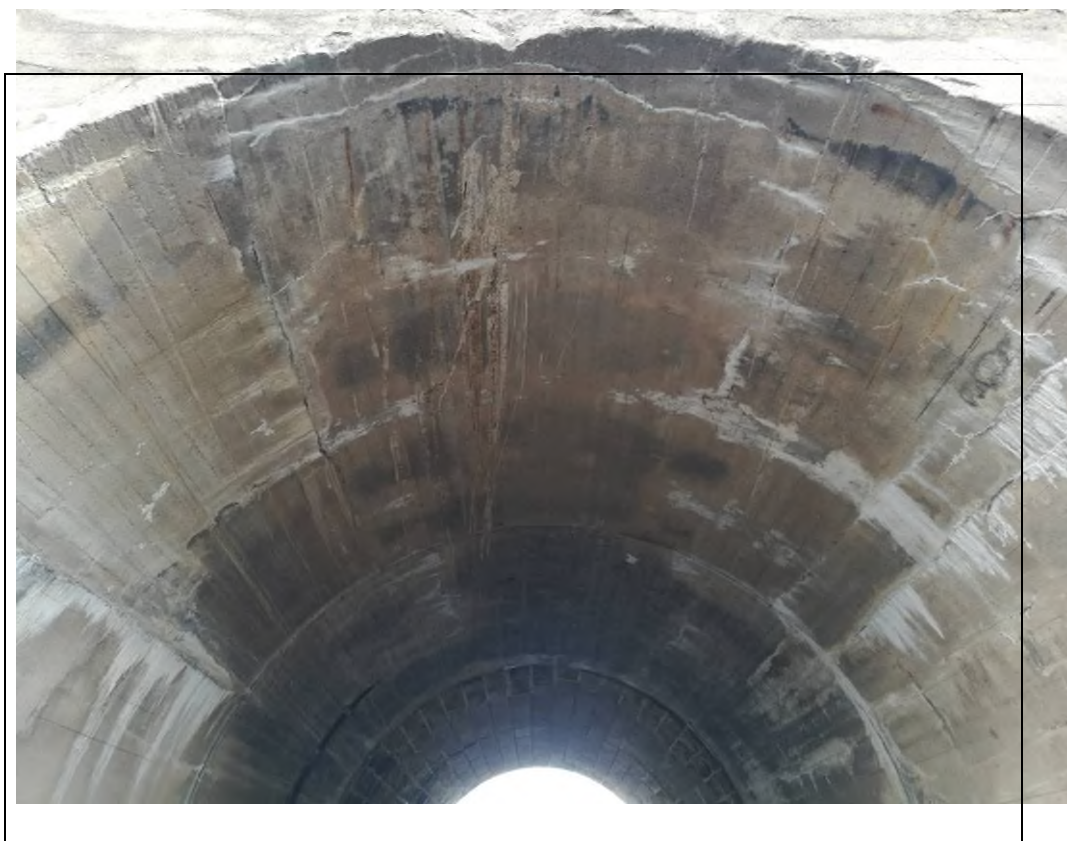
- nosná konstrukce je klenbová, z prostého betonu, beton je v líci pevný a drsný.
- V líci se vyskytuje velké množství vodorovných trhlin, které se vyskytují v pracovních spárách betonu (převážně v místech mezi patou a vrcholem klenby), skrze tyto trhliny dlouhodobě prosakuje voda, což má za následek tvorbu vápenných usazenin, některé trhliny se vyskytují i ve svislém směru.
- ve vrcholu klenby jsou viditelné rýhy, pravděpodobně od projíždějících vozidel,
- klenba je rozdělena jednou dilatační spárou, na levou a pravou část, skrze spáru dochází k lokálním průsakům vody,
- vnitřní beton NK je jinak pevný a s dostatečným obsahem pojiva,
- v čele klenby se rovněž vyskytuje několik trhlin v místech pracovních spár a na rozhraní čelo klenby x čelo nad klenbou, skrze trhliny probíhají dlouhodobé průsaky, které jsou doprovázeny vápennými usazeninami,

Obr. č. 16 - pohled na betonovou klenbu

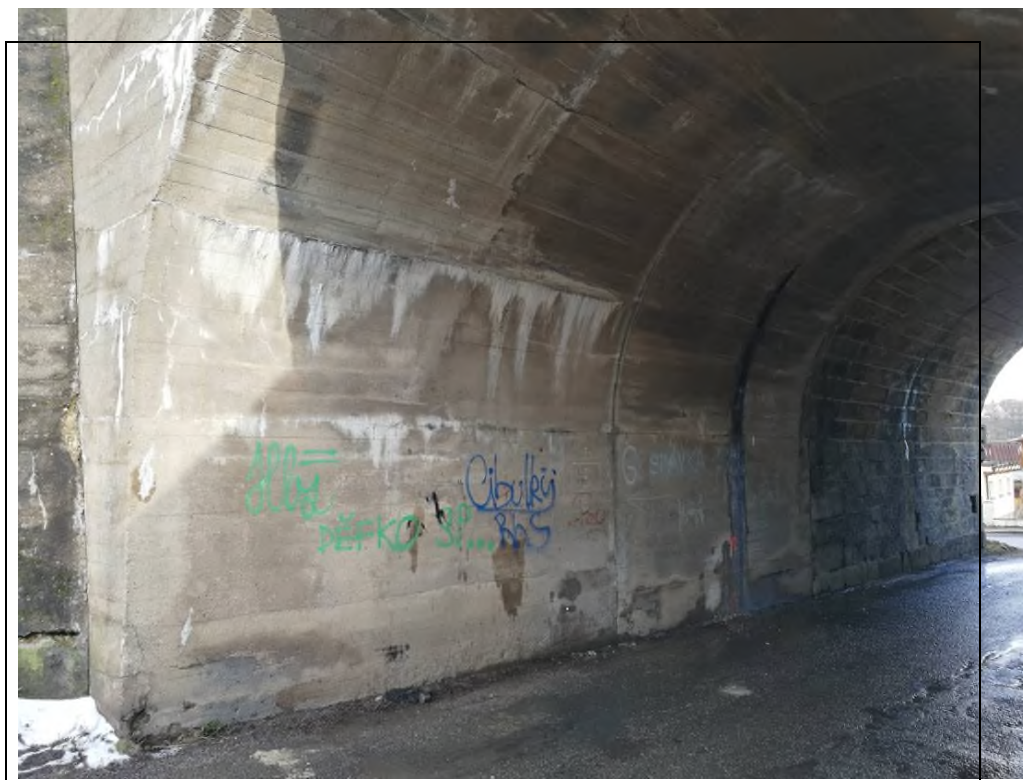
- beton spodní stavby je v líci pevný, bez závažnějších poruch, v místech pracovních spár s vodorovnými vlasovými trhlinami, kterými dochází k dlouhodobým průsakům, doprovázených tvorbou vápenných usazenin,
- vnitřní beton SS je silně heterogenní, pórovitý, místy až mezerovitý, s nízkým obsahem pojiva, lokálně velmi nízké pevnosti,
- na styku NK a SS dochází k dlouhodobým průsakům,
- šikmá křídla betonové části objektu jsou ve stejném technickém stavu jako SS. Cca 40-50 % povrchu křídel je zavlhlé a pokryté mechy.

Obr. č. 17 - pohled na opěru Ústí n. O.

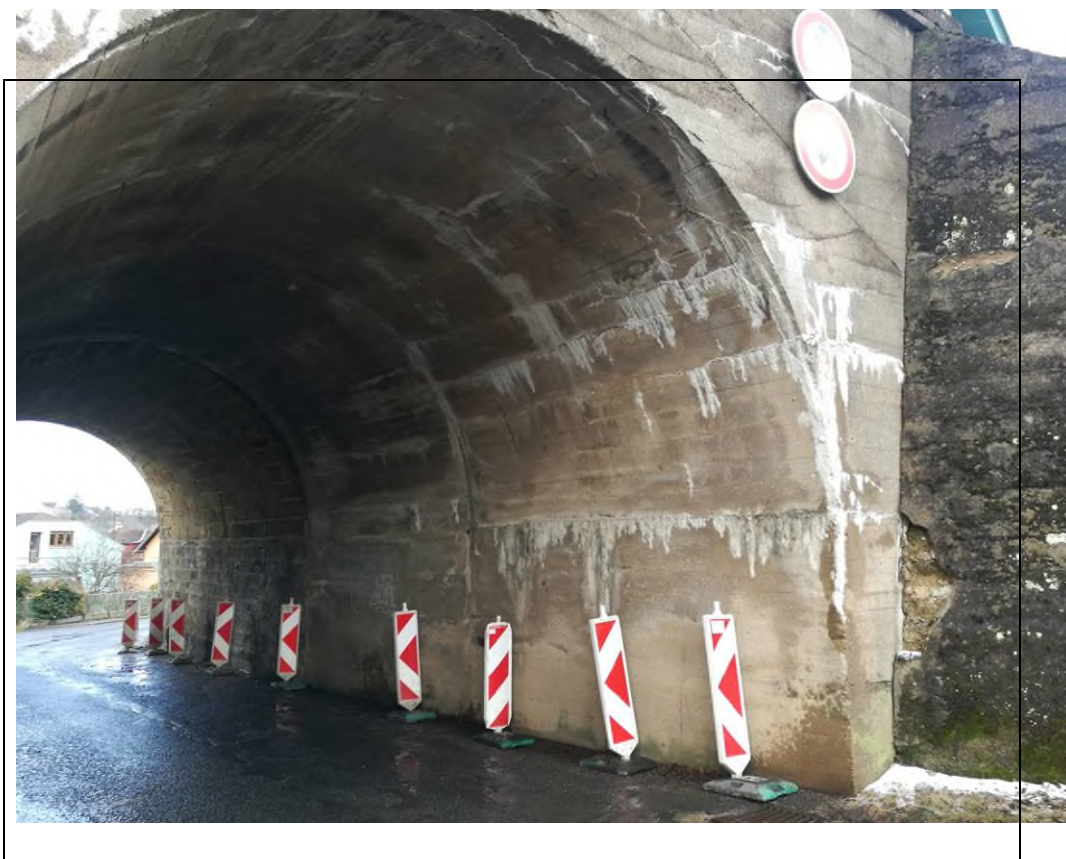
**Obr. č. 18** - pohled na opěru Č. Třebová

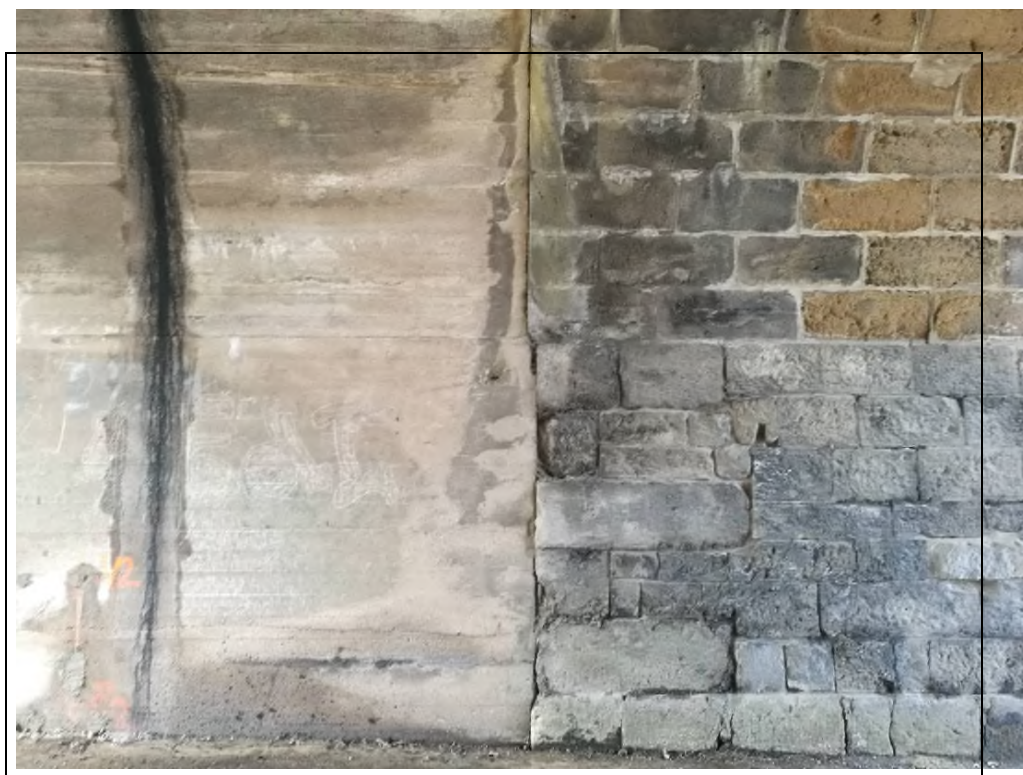
**Obr. č. 19** - pohled na dilatační spáru mezi kamennou a betonovou částí konstrukce

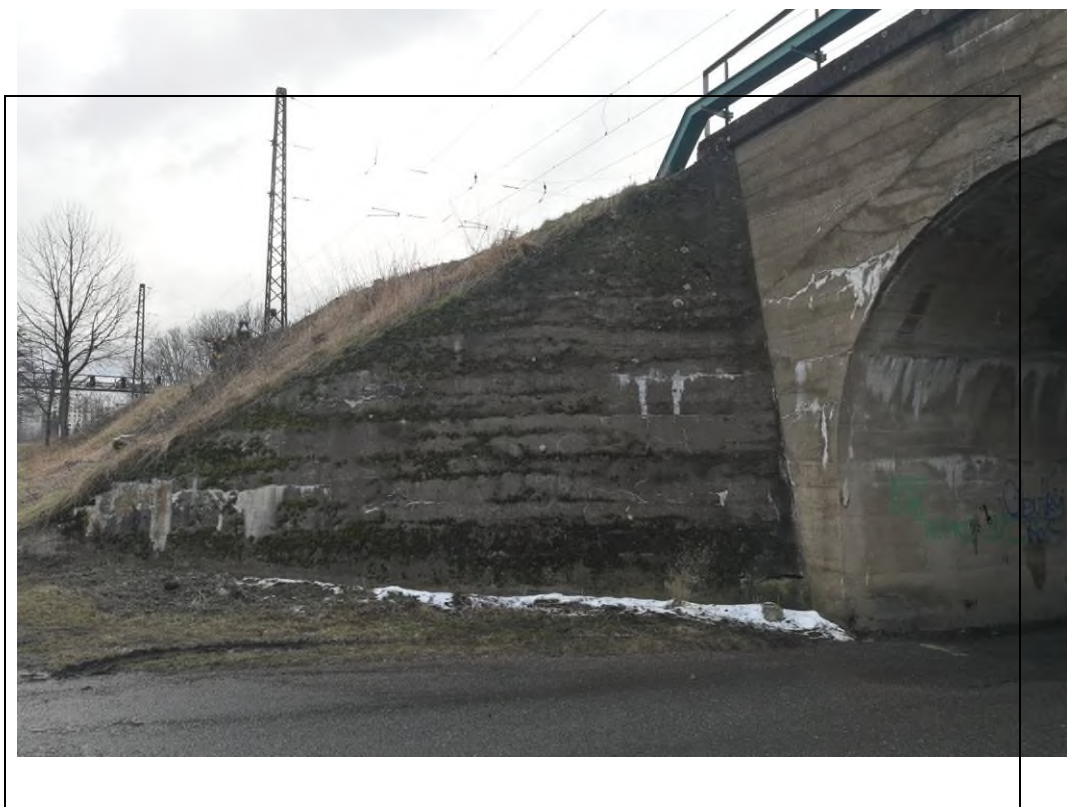
Obr. č. 20 - pohled na šikmé křídlo - betonové

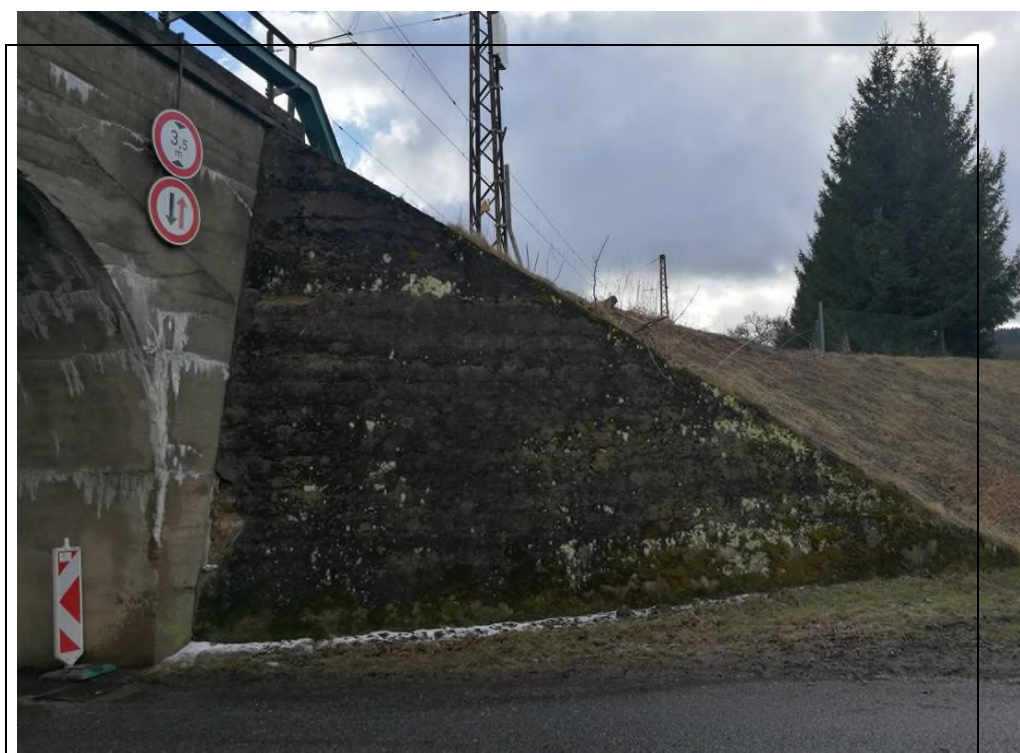
Obr. č. 21 - pohled na šikmé křídlo - betonové

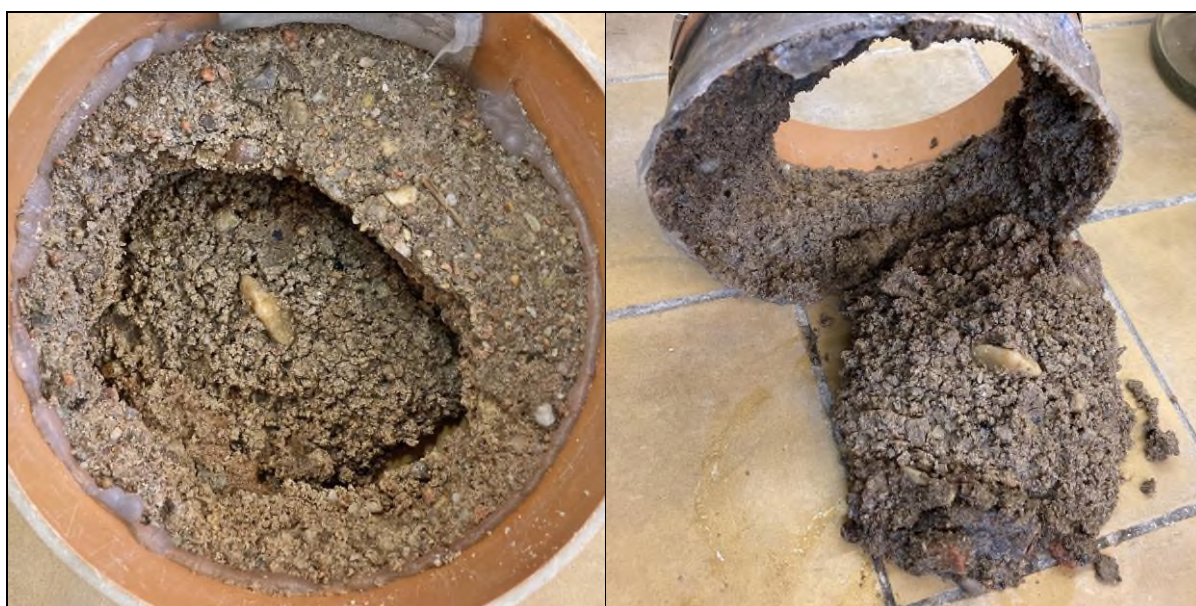
**Pozn.:** Po 75 zatěžovacích cyklech byl zaznamenán celkový rozpad vzorku CHRL1 (viz fotodokumentace). Z tohoto důvodu nebylo možné již přesně stanovit hodnotu odpadu z lící plochy.

**Foto 3:** Líc (vlevo) a celý vzorek (vpravo) vzorku CHRL1 po zkoušce – 75 cyklů  
**Zaznamenán celkový rozpad zkušebního tělesa**
