MODERNIZACE ŽELEZNIČNÍHO UZLU ČESKÁ TŘEBOVÁ

**SO 10-30-01**

**Uchycení kabelových tras na umělých stavbách**

**STAVEBNĚTECHNICKÝ PRŮZKUM**

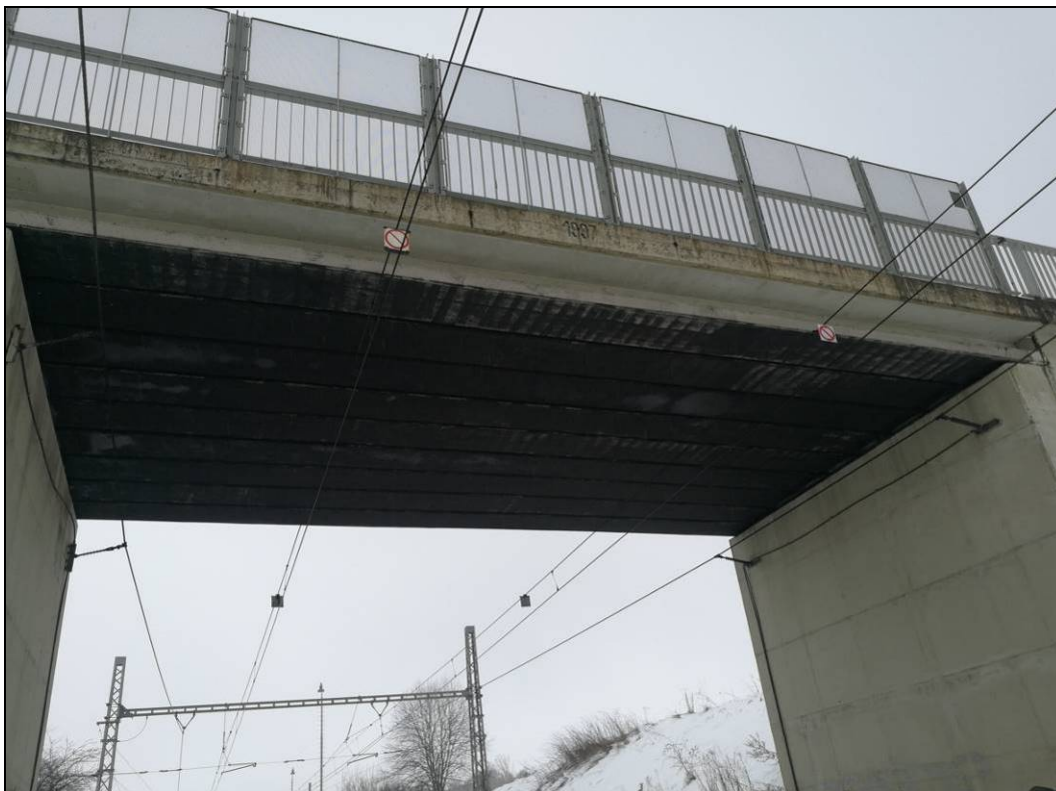
- nosnou konstrukci tvoří 9 železobetonových nosníků,
- beton ve spodním líci NK je pevný, hladký a bez poruch,
- římsy objektu jsou deskové betonové, v líci mírně degradované přírodními vlivy, jinak pevné a bez poruch,

**Obr. č. 1** - Most v km 236,341 - pohled na nosnou konstrukci

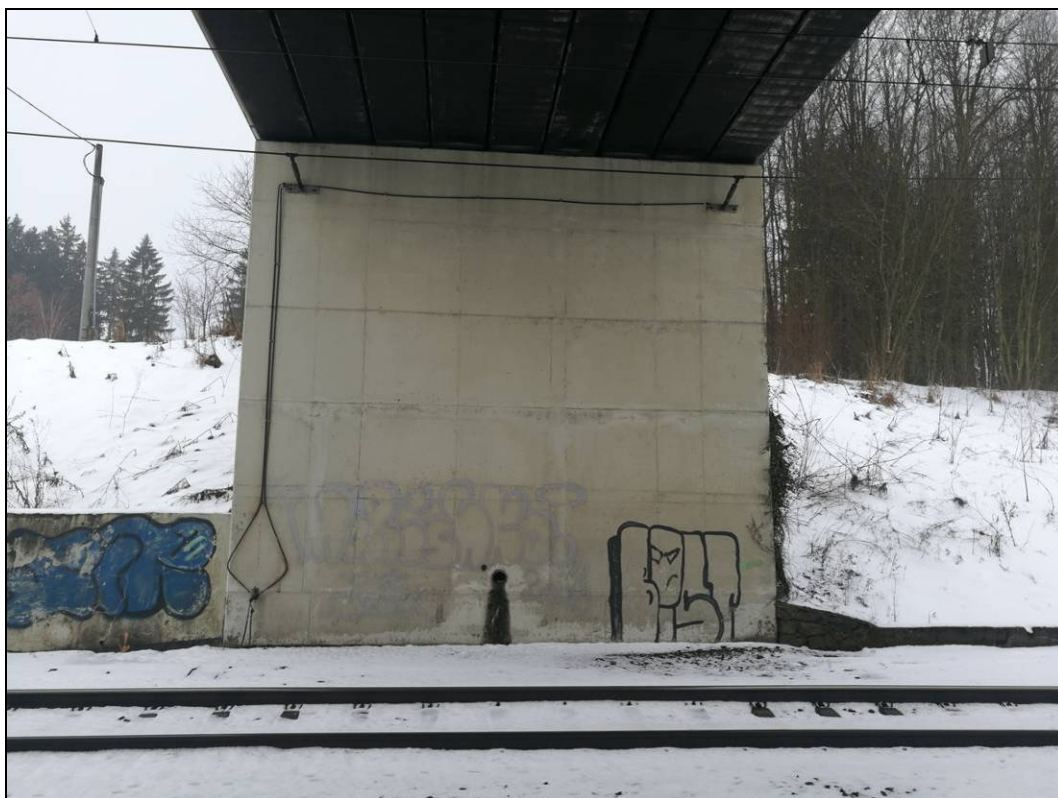
- spodní stavba je z prostého monolitického betonu, beton je v líci opatřen omítkou, která je pevná a hladká,
- beton je v líci rovněž pevný, s viditelnými pracovními spárami jinak hladký a bez významných poruch,
- v patě opěr vyúsťují odvodňovací otvory zpoza rubu opěr, které jsou funkční a ze kterých v době prohlídky vytékala voda,
- čela objektu jsou ve stejném stavu, jsou pouze mírně degradované od přírodních vlivů,

**Obr. č. 2** - Most v km 236,341 - pohled na opěru

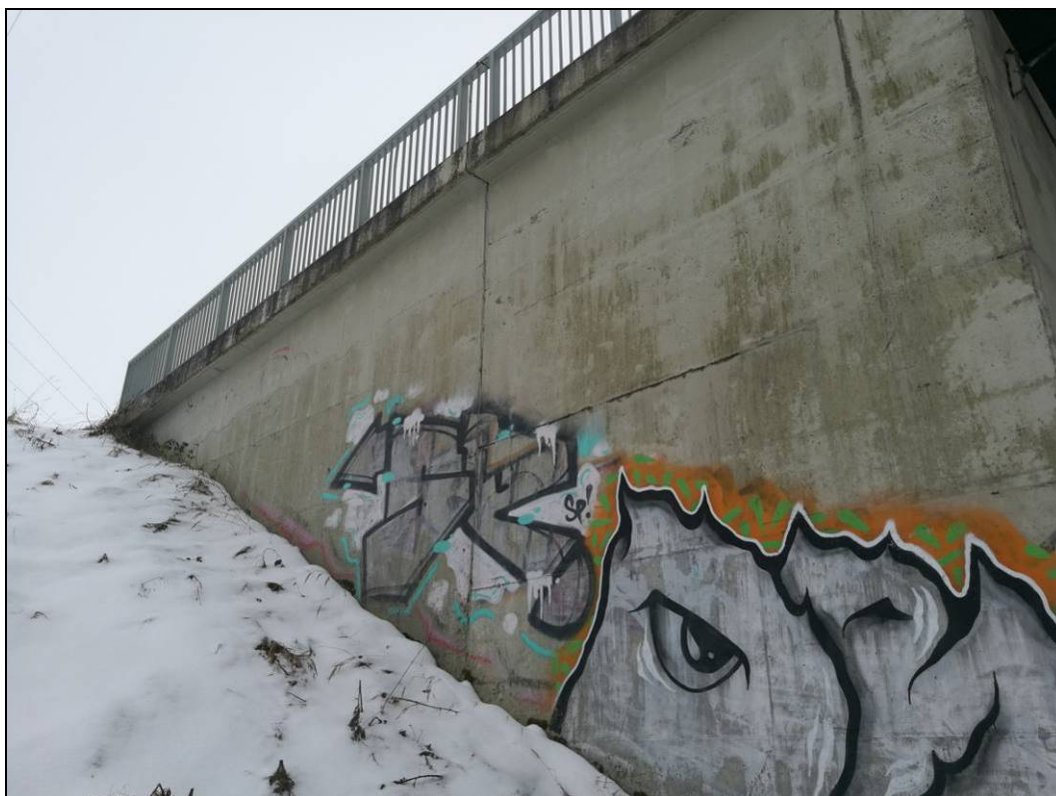
**Obr. č. 3** - Most v km 236,341 - pohled na čelo opěry

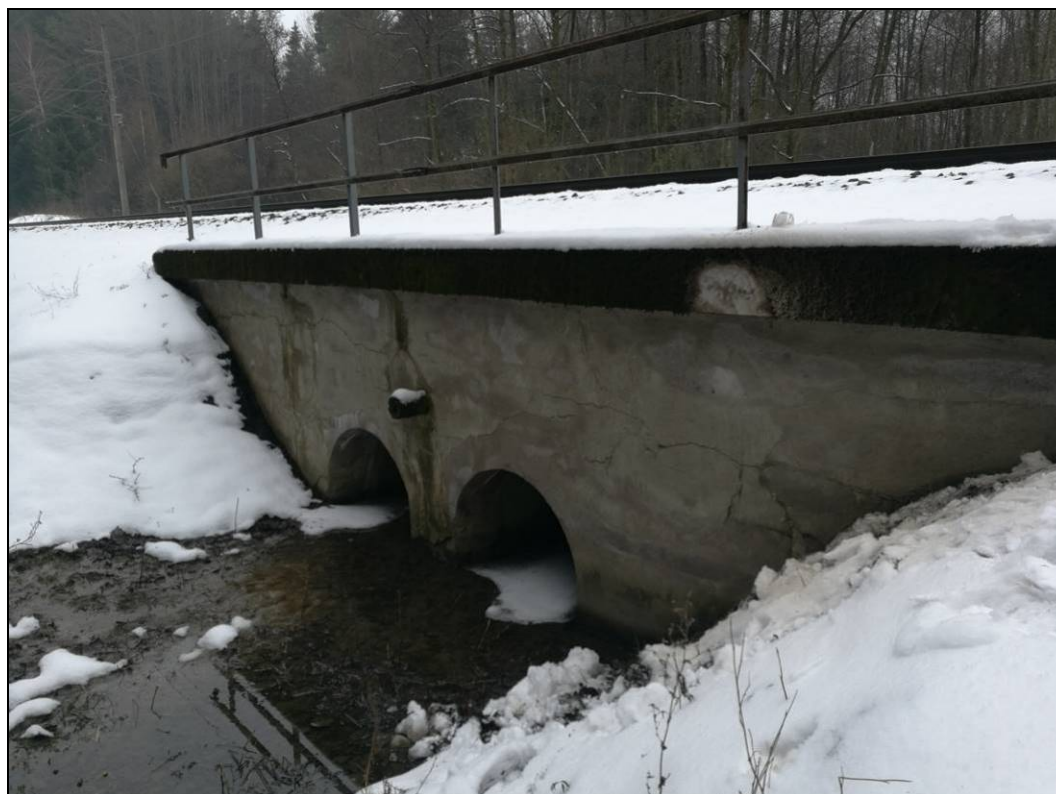
- stávající dvoutrubní propustek, vedoucí skrze těleso železniční tratě, konstrukce je železobetonová,
- beton trub je uvnitř pevný, hladký a bez poruch,
- beton objektu je v čelech pevný, hladký, s vlasovými trhlinami, skrze které dochází k průsakům, některé trhliny jsou rozevřené 1-2 mm,
- římsy objektu jsou z prostého betonu, celoplošně porostlé mechy, beton je pod nimi povrchově mírně zdegradovaný, jinak pevný a bez významných poruch,
- dno propustku je zaneseno bahnem a organickými zbytky, vlevo z cca 10 % vpravo z cca 10-20 %.

**Obr. č. 4** - propustek v km 238,236 - pohled na pravé čelo propustku

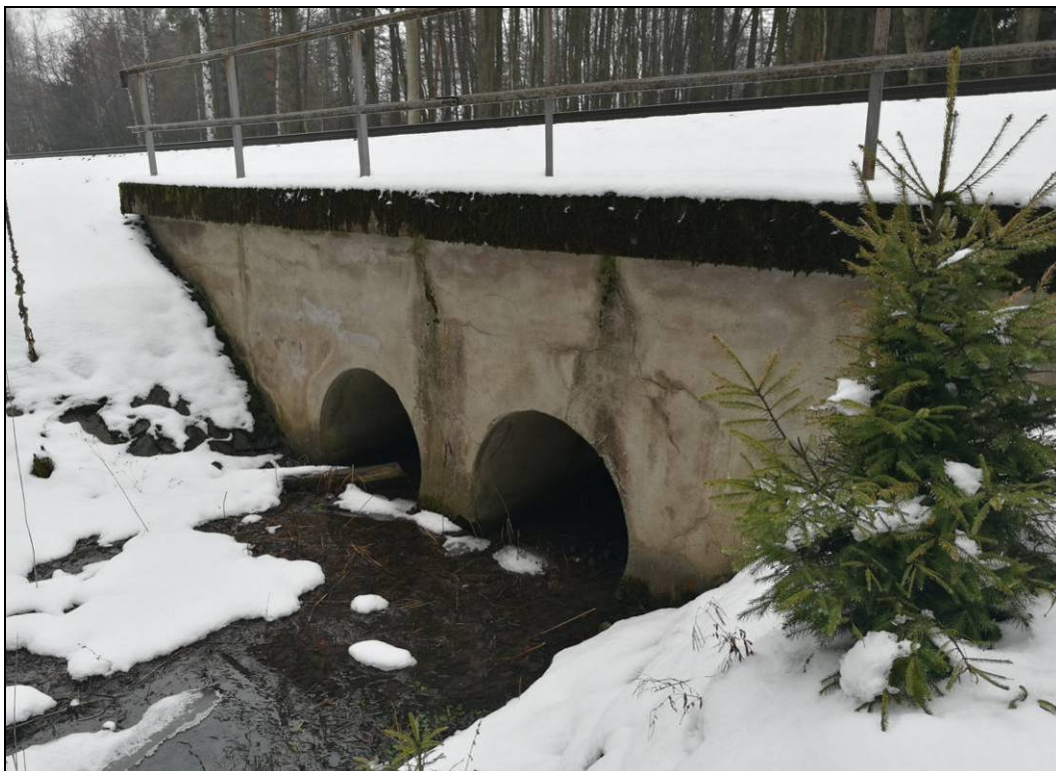
**Obr. č. 5** - propustek v km 238,236 - pohled na levé čelo propustku
