Generální projektant Adresa: Kontakt:		DigiTry Art Technologies s.r.o. Davídkova 675/76, 128 00 Praha 8 - Libeň T: +420 724 444 999 E: patrik.babinek@digitry.cz	
Projektant části Adresa: Kontakt:		DigiTry Art Technologies s.r.o. Davídkova 675/76, 128 00 Praha 8 - Libeň T: +420 724 444 999 E: patrik.babinek@digitry.cz	
Hlavní projektant (HIP): Ing. Martin Hulan		Specialista: Ing. Martin Hulan	Odpovědný projektant: Ing. Martin Hulan
		Zpracovatel: Ing. Lenka Znamenáková	
Název stavby/akce:		Rekonstrukce výpravní budovy v žst. Praha hl.n. II. Etapa

Označení (S-kód): S631700110	
		Označení zhotovitele: 2020-006	
Název části:		Pozemní stavební objekty a technické vybavení pozemních stavebních objektů	
Název objektu:		Praha hlavní nádraží	
		Označení části: D.2.2. 1	
Název přílohy: Název dílčí části přílohy:		Tabulka štukových výrobků Architektonicko-stavební řešení	
		Označení objektu/komplexu: SO 07-71-07.01	
Kraj: Hlavní město Praha		Katastrální území: Vinohrady [727164]	Číslo přílohy: 2 508 Paré:
		TUDU: 1704K1	
Stupeň dokumentace: PDPS		Datum zpracování: 05/2023	Formáty: [11 x A4] Měřítko: -
<div style="display: flex; justify-content: space-between; font-size: 0.8em;"> <div>S-kód:

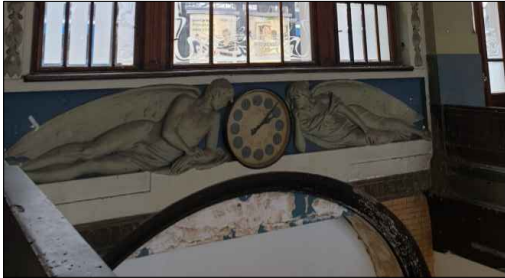
OZN.	
<p>SP 01</p>	<p>PLASTIKA</p> <ul style="list-style-type: none"> -UMÍSTĚNÍ: 1.060 nad podchodem -MATERIÁL: štuk -ROZMĚRY: 5750 x 1000 mm -podokenní římsa secesního okna dekorovaná ležícími alegorickými figurami Dne a Noci, mezi kterými jsou umístěné dobové nádražní hodiny -bílé štukové figury jsou umístěné na modrém pozadí -prvek je zanesený prachovými depozity, na povrchu jsou patrné oděrky, drobné defekty, ženská figura v oblasti nohou poškozená vlhkostí, modelace je zachovaná -čištění vyvíječem páry, tmelení defektů, obnovení modelace -nátěr, případné zlacení vybraných částí -POČET: 1ks

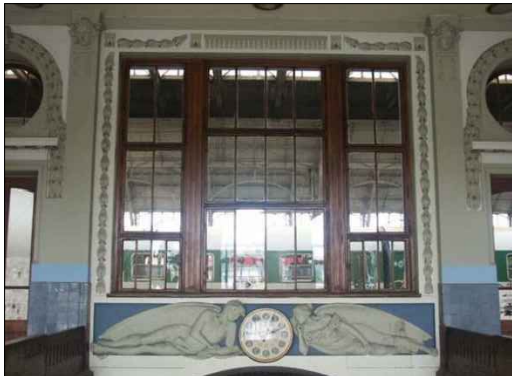
<p>SP 02</p>	<p>RÁMOVÁNÍ OKNA</p> <ul style="list-style-type: none"> -UMÍSTĚNÍ: 1.060 nad podchodem -MATERIÁL: štuk -ROZMĚRY: 4500 x 5700 mm -plastická dekorativní šambrána secesního okna s florálním a geometrickým motivem -modelace je zachovaná, prvek znečištěný, především u jeho spodních okrajů patrné drobné defekty modelace -čištění párou; lokální retuše defektů; příp. injektáž -nátěr, případné zlacení vybraných částí -POČET: 1ks

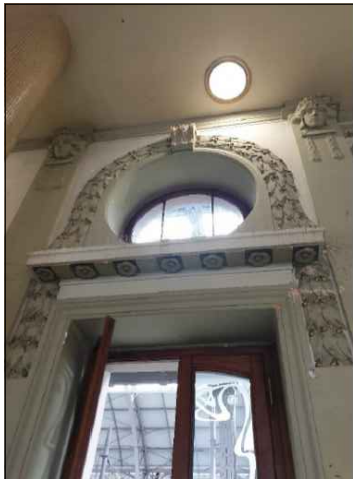
<p>SP 03</p>	<p>SVĚTLÍK NADE DVEŘMI</p> <ul style="list-style-type: none"> -UMÍSTĚNÍ: 1.060 -MATERIÁL: štuk -ROZMĚRY: 2400 x 3000 mm -kruhový světlík nade dveřmi vedoucími na perón, rámování s florálním motivem, zvýrazněným klenákem v horní části, nadpražní dekorativní římsou s květy ibišku v podhledu -prvek je silně znečištěný prachovými depozity, na některých místech jsou defekty modelace způsobené mechanickým poškozením, celkově je prvek soudržný bez větších defektů -čištění párou; lokální retuše defektů; příp. injektáž -nátěr, případné zlacení vybraných částí -POČET: 2ks

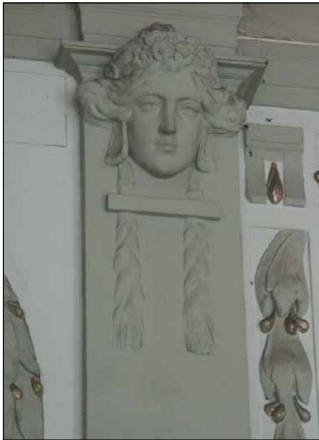
OZN.	
<p>SP 04</p>	<p>MASKARON</p> <ul style="list-style-type: none"> -UMÍSTĚNÍ: 1.060 -MATERIÁL: štuk -ROZMĚRY: 450 x 1000 mm -maskaron na pilastru, ženská tvář s pletenci a květinovým věncem -prvek je znečištěný prachovými depozity, modelace je zachovalá, bez větších defektů -čištění párou; lokální retuše defektů; příp. injektáž -nátěr, případné zlacení vybraných částí -POČET: 8ks

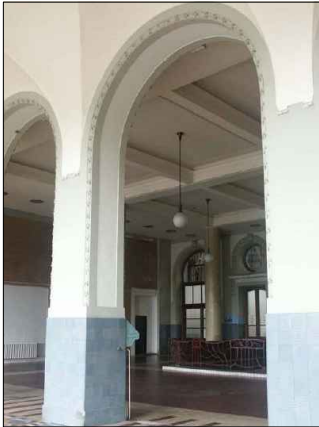
<p>SP 05</p>	<p>RÁMOVÁNÍ DVEŘÍ A ARKÁD</p> <ul style="list-style-type: none"> -UMÍSTĚNÍ: 1.060, 1.032c -MATERIÁL: štuk -ROZMĚRY: 4000 x 3000 mm -dvoje dveře na peron a arkády dělící halu od koridoru jsou lemovány štukovým dekorem, tvořeným stylizovanými vavřínovými listy a zlacenými kulovitými plody -arkády jsou lemované z obou stran, dveře pouze z jedné -modelace je zachovalá, bez větších defektů, prachové depozity, drobné lokální vady -čištění párou; lokální retuše defektů; příp. injektáž -nátěr, případné zlacení vybraných částí -POČET: 12ks

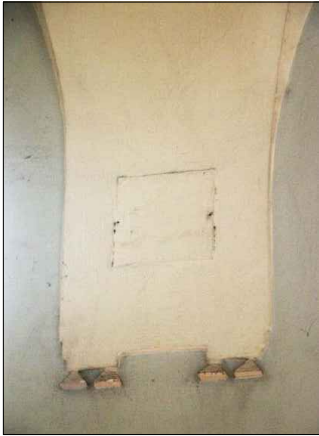
<p>SP 06</p>	<p>ŠTUKOVÁ VÝZDOBA, STŘAPCE</p> <ul style="list-style-type: none"> -UMÍSTĚNÍ: 1.032c -MATERIÁL: štuk -ROZMĚRY: 500 x 400 mm -stylizované střapce dekorují a zvýrazňují patu klenby mezi arkádami koridoru -prvek je znečištěný prachovými depozity, drobné defekty, některé kusy chybí -čištění párou; lokální retuše defektů; příp. injektáž -nátěr, případné zlacení vybraných částí -POČET: 10ks

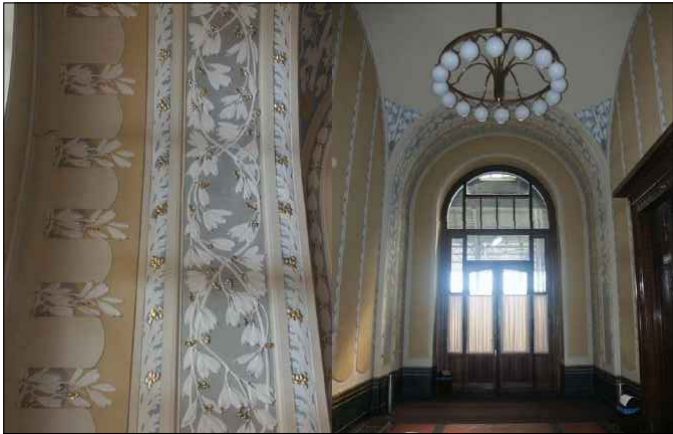
OZN.	
<p>SP 07</p>	<p>DEKOR KLENEBNÍCH PÁSŮ</p> <ul style="list-style-type: none"> -UMÍSTĚNÍ: 1.080 -MATERIÁL: štuk -ROZMĚRY: 5000 x 3500 mm -klenební pásy jsou zdobeny několikanásobným štukovým dekorem s plastickým odstupňováním -jedná se o pás se stylizovaným zubovcem, střídaným se snítkami vavřínových ratolestí, na který navazuje masivní pás tvořený věncem drobných ratolestí s plody na šedém podkladu, dále pás s propletenými ratolestmi vavřínu a další s drobnými ratolestmi -štuky odpovídají době uplynulé od posledního restaurování -čištění párou; lokální retuše defektů; příp. injektáž -nátěr, případné zlacení vybraných částí -POČET: 2ks

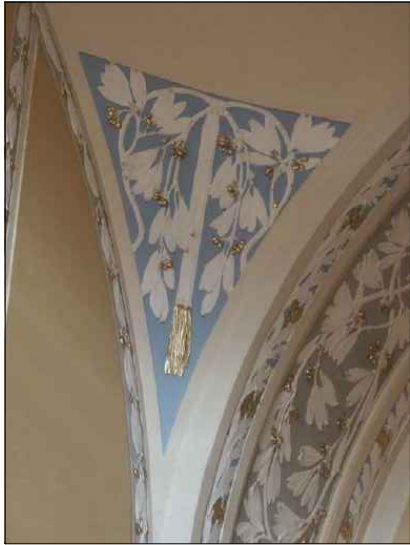
<p>SP 08</p>	<p>PENDATIV KLENBY</p> <ul style="list-style-type: none"> -UMÍSTĚNÍ: 1.080 -MATERIÁL: štuk -ROZMĚRY: 1200 x 900 mm -trojúhelníkový dekor pendativu klenby z bílých vavřínových ratolestí s plody na modrém podkladu, navázaných na pásce se stylizovanými zlacenými střípci -štuky odpovídají době uplynulé od posledního restaurování -čištění párou; lokální retuše defektů; příp. injektáž -nátěr, případné zlacení vybraných částí -POČET: 8ks

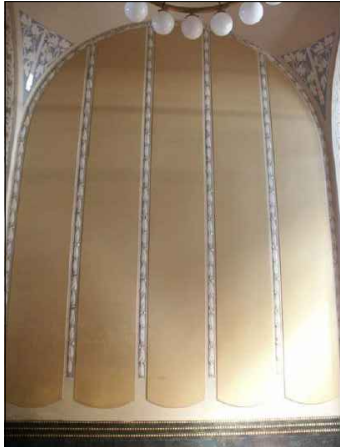
OZN.	
<p>SP 09</p>	<p>ŠTUKOVÝ DEKOR STĚN PŘEDSÍNĚ</p> <ul style="list-style-type: none"> -UMÍSTĚNÍ: 1.080 -MATERIÁL: štuk -ROZMĚRY: 5000 x 4000 mm -stěny předsíně jsou tvořeny půlkruhovými výsečemi klenby vyplněnými štukovými pásy s dekorativním orámováním -každá výseč je tvořena půlkruhovým rámem vavřínových listů s plody na šedém pozadí, samotné čelo výseče je děleno čtyřmi pásy vavřínových listů do pěti hladkých polí okrové barvy -štuky odpovídají době uplynulé od posledního restaurování -čištění párou; lokální retuše defektů; příp. injektáž -nářer, případné zlacení vybraných částí -POČET: 4ks

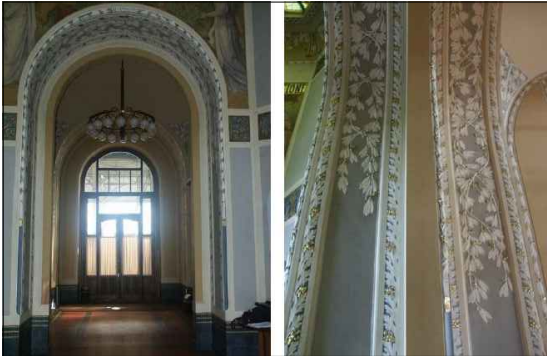
<p>SP 10</p>	<p>DEKOR KLENEBNÍCH PÁSŮ</p> <ul style="list-style-type: none"> -UMÍSTĚNÍ: 1.080 -MATERIÁL: štuk -ROZMĚRY: 5500 x 4300 x 2100 mm -klenební pásy jsou zdobeny několikanásobným štukovým dekorem s plastickým odstupňováním -jedná se o pás se stylizovaným zubovcem, střídaným se snítkami vavřínových ratolestí, na který navazuje masivní pás tvořený věncem drobných ratolestí s plody na šedém podkladu, dále pás s propletenými ratolestmi vavřínu a další s drobnými ratolestmi -štuky odpovídají době uplynulé od posledního restaurování -čištění párou; lokální retuše defektů; příp. injektáž -nářer, případné zlacení vybraných částí -POČET: 1ks

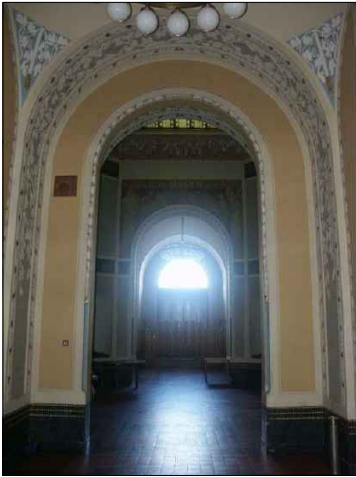
<p>SP 11</p>	<p>DEKOR KLENEBNÍCH PÁSŮ</p> <ul style="list-style-type: none"> -UMÍSTĚNÍ: 1.080 -MATERIÁL: štuk -ROZMĚRY: 5500 x 4300 x 2100 mm -klenební pásy jsou zdobeny několikanásobným štukovým dekorem s plastickým odstupňováním -jedná se o pás se stylizovaným zubovcem, střídaným se snítkami vavřínových ratolestí, na který navazuje masivní pás tvořený věncem drobných ratolestí s plody na šedém podkladu, dále pás s propletenými ratolestmi vavřínu a další s drobnými ratolestmi -štuky odpovídají době uplynulé od posledního restaurování -čištění párou; lokální retuše defektů; příp. injektáž -nářer, případné zlacení vybraných částí -POČET: 1ks

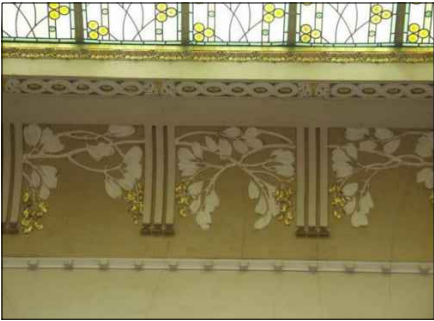
OZN.	
<p>SP 12</p>	<p>FABION</p> <ul style="list-style-type: none"> -UMÍSTĚNÍ: 1.080 -MATERIÁL: štuk -ROZMĚRY: 900 mm x 23 bm -bohatě zdobený fabion zrcadlové klenby oktagonálního sálu, nad kterým se klene stropní okno -fabion je tvořený dekorativním festonem, florálním motivem akátových listů a zlacených květů a pásy s kapkami -pod hlavním motivem probíhá tenký pásek se zubovcem -patrné jsou vlasové trhliny v dekoru, znečištění prachovými depozity -čištění párou; lokální retuše defektů; příp. injektáž -nátěr, případné zlacení vybraných částí -POČET: 1ks

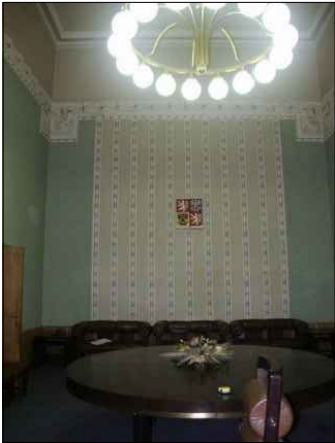
<p>SP 13</p>	<p>ŠTUKOVÁ VÝZDOBA STĚN</p> <ul style="list-style-type: none"> -UMÍSTĚNÍ: 1.082 -MATERIÁL: štuk -ROZMĚRY: pole: 2 x 3300 x 4400 mm + 1 x 4100 x 4400 mm věnc po obvodu: 500 mm x 30 bm -stěny vládního salónku jsou zdobeny štukovým dekorativním věncem po obvodu -v každém rohu je čtvercová kartuše s motivem putti -stěnu zdobí pole s vertikálními pásy vyplněnými dekorem vavřínového věnce -stěny mají světle zelenou barevnost, v dekorativním poli se střídá okrová barva s bílou -patrné je znečištění prachovými depozity, popř. drobné oděrky a defekty modelace -čištění párou; lokální retuše defektů; příp. injektáž -nátěr, případné zlacení vybraných částí -POČET: 4ks

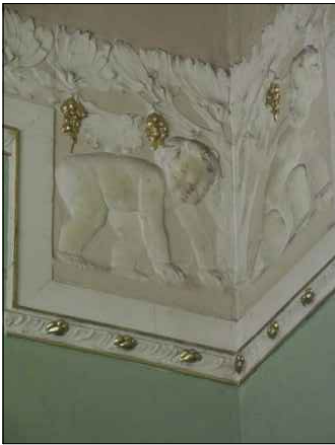
<p>SP 14</p>	<p>PUTTI</p> <ul style="list-style-type: none"> -UMÍSTĚNÍ: 1.082 -MATERIÁL: štuk -ROZMĚRY: 1100 x 800 mm -stěny vládního salónku jsou zdobeny štukovým dekorativním věncem po obvodu -v každém rohu je čtvercová kartuše s motivem hrajících si putti -štukový reliéf vykazuje drobné defekty modelace, je znečištěný prachovými depozity, viditelné jsou vlasové trhliny, především v orámování motivu -čištění párou; lokální retuše defektů; příp. injektáž -nátěr, případné zlacení vybraných částí -POČET: 4ks

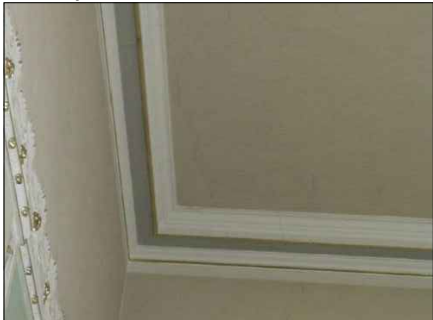
OZN.	
<p>SP 15</p>	<p>ŘÍMSA</p> <ul style="list-style-type: none"> -UMÍSTĚNÍ: 1.082 -MATERIÁL: štuk -ROZMĚRY: 350 mm x 27,5 bm -fabion pod stropem tvoří několikanásobná římsa se dvěma zlatenými a jedním šedým páskem -patrné jsou dlouhé vlasové trhliny, znečištění prachovými depozity a drobné defekty modelace -čištění párou; lokální retuše defektů; příp. injektáž -nátěr, případné zlacení vybraných částí -POČET: 1ks

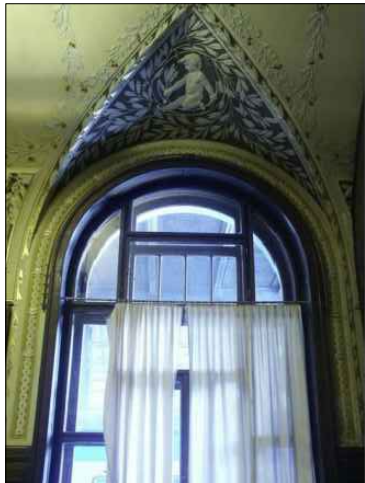
<p>SP 16</p>	<p>ŠTUKOVÁ VÝZDOBA LUNET</p> <ul style="list-style-type: none"> -UMÍSTĚNÍ: 1.081 -MATERIÁL: štuk -ROZMĚRY: 3 m² -nad okny a obrazy přijímacího sálu se nachází čtyři lunetové výseče, vyplněné florálními motivy, uprostřed nich jsou umístěny figury putti -lunety jsou rámovány festony se vzorem vavřínových listů -motiv je bílý na tmavě vínovém pozadí -patrné je znečištění prachovými depozity a drobné defekty modelace -čištění párou; lokální retuše defektů; příp. injektáž -nátěr, případné zlacení vybraných částí -POČET: 4ks

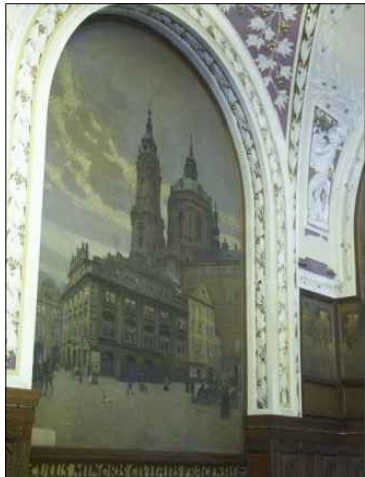
<p>SP 17</p>	<p>ŠAMBRÁNA VÝKLENKŮ POD LUNETAMI</p> <ul style="list-style-type: none"> -UMÍSTĚNÍ: 1.081 -MATERIÁL: štuk -ROZMĚRY: 4000 x 3800 mm -bohatě zdobené štukové orámování obrazů pod lunetami je tvořeno dvěma festony s vavřínovými úponky a plody a bílými pásy -úponky jsou položeny na zlatém a tmavě vínovém podkladu -patrné je znečištění prachovými depozity a drobné defekty modelace -čištění párou; lokální retuše defektů; příp. injektáž -nátěr, případné zlacení vybraných částí -POČET: 2ks

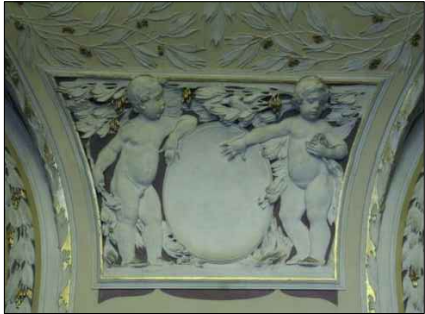
OZN.	
<p>SP 18</p>	<p>RELIÉF V POLI KLENBY</p> <ul style="list-style-type: none"> -UMÍSTĚNÍ: 1.081 -MATERIÁL: štuk -ROZMĚRY: 2000 x 1200 mm -přípory klenby jsou zdobeny malými reliéfy s putti a kartušemi -přípora je zdobena dekorativními listy, samotný odstupňovaný rámec je zdobený zlateným páskem -podklad reliéfu je tmavě vínový -patrné je znečištění prachovými depozity a drobné defekty modelace -viditelné jsou drobné, vlasové praskliny -čištění párou; lokální retuše defektů; příp. injektáž -nátěr, případné zlacení vybraných částí -POČET: 2ks

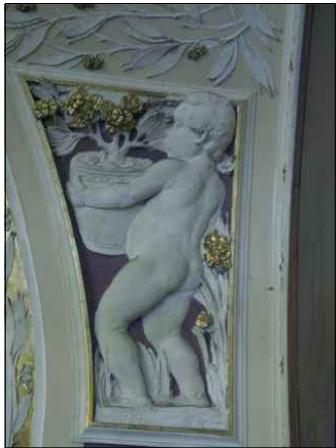
<p>SP 19</p>	<p>RELIÉF V POLI KLENBY</p> <ul style="list-style-type: none"> -UMÍSTĚNÍ: 1.081 -MATERIÁL: štuk -ROZMĚRY: 800 x 1200 mm -přípory klenby v rozích jsou zdobeny malými reliéfy s putti -přípora je zdobena dekorativními listy, samotný odstupňovaný rámec je zdobený zlateným páskem -podklad reliéfu je tmavě vínový -patrné je znečištění prachovými depozity a drobné defekty modelace -viditelné jsou drobné vlasové praskliny -čištění párou; lokální retuše defektů; příp. injektáž -nátěr, případné zlacení vybraných částí -POČET: 2ks

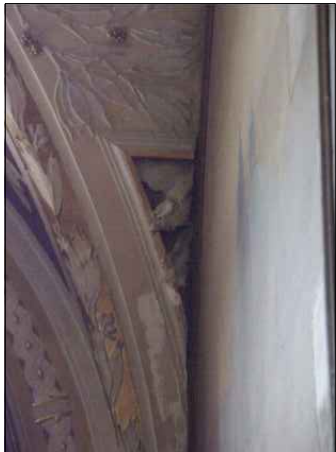
<p>SP 20</p>	<p>RELIÉF PTÁČKŮ</p> <ul style="list-style-type: none"> -UMÍSTĚNÍ: 1.081 -MATERIÁL: štuk -ROZMĚRY: 250 x 650 mm -pata klenby vedle obrazu je zdobena malými reliéfy s vystupujícími ptáčky na tmavě vínovém pozadí -patrné je znečištění prachovými depozity a drobné i větší defekty modelace, která je u jednoho z ptáčků velice nezřetelná -čištění párou; lokální retuše defektů; příp. injektáž -nátěr, případné zlacení vybraných částí -POČET: 2ks

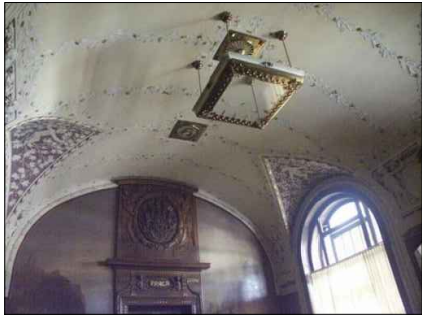
OZN.	
<p>SP 21</p>	<p>STROP</p> <ul style="list-style-type: none"> -UMÍSTĚNÍ: 1.081 -MATERIÁL: štuk -ROZMĚRY: 79 m² -strop místnosti je zdoben jemným dekorem vavřínových lístků, tvořící vždy tři linie od každé lunety, lístky se vinou okolo mřížek -patrné je znečištění prachovými depozity a drobné i větší defekty modelace -čištění párou; lokální retuše defektů; příp. injektáž -POČET: 1ks

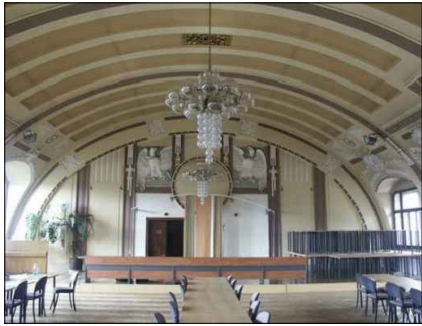
<p>SP 22</p>	<p>KLENEBNÍ ČELA VALENÉ KLENBY</p> <ul style="list-style-type: none"> -UMÍSTĚNÍ: 1.060 -MATERIÁL: štuk -ROZMĚRY: 2x 15300 x 14600 mm -kulturní sál byl vytvořený z horní části příjezdové haly D135 -jeho vstup byl prolomen do klenebního čela valené klenby, ve které zůstala zachovaná část štukové výzdoby -v obou klenebních čelech se zachovalo orámování tvořené pásy, propojenými kartušemi s florálním motivem, orli mezi vertikálními pásy s čabrakami a kruhový rám zdobený přerušovaným páskem -do čel jsou prolomené vchody, dvoukřídlé dveře a další stavební úpravy (skříň rozvaděče, světla) samotná štuková výzdoba je v dobrém stavu, znečištěná prachovými depozity s drobnými modelačními defekty -barevnost je pravděpodobně nepůvodní -mapy umístěné v kruzích se nedochovaly -čištění párou; lokální retuše defektů; příp. injektáž; -doplnění chybějících původních prvků -zhotovitel zpracovat podrobný restaurátorský průzkum a záměr -obnova původního monochromatického nátěru, obnova mapy dle nálezu -a historické fotografie, případně zlacení vybraných částí -POČET: 2ks

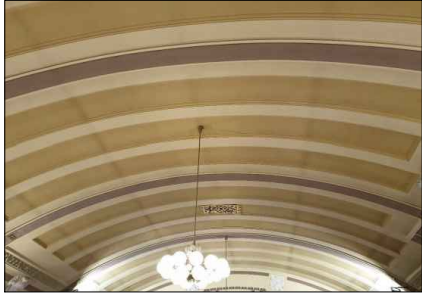
<p>SP 23</p>	<p>STROP S KLENEBNÍMI PÁSY</p> <ul style="list-style-type: none"> -UMÍSTĚNÍ: 1.060 -MATERIÁL: štuk -ROZMĚRY: 20000 x 12500 mm -valená klenba je zdobená pěti klenebními pásy, mezi kterými jsou umístěná štuková zrcadla -pásy jsou jednoduše profilované, bez ozdob -klenba vykazuje jen drobné defekty, znečištění prachovými depozity -do klenebních pásů jsou navrtané úchyty pro uchycení reflektorů -čištění párou; lokální retuše defektů; příp. injektáž -zhotovitel zpracovat podrobný restaurátorský průzkum a záměr -obnova původního monochromatického nátěru s florálními motivy, obnova dle nálezu a historické fotografie, případně zlacení vybraných částí -POČET: 1ks

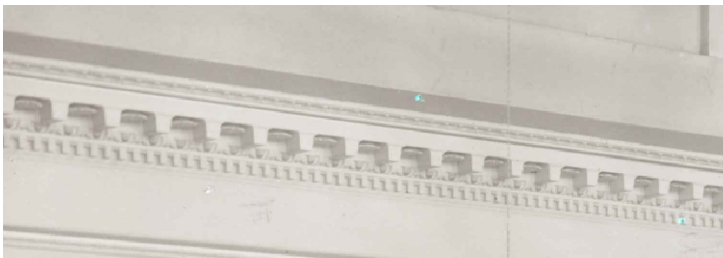
OZN.	
<div data-bbox="183 275 236 324">SP 31</div>	<div data-bbox="263 275 638 309">ŠTUKOVÁ VÝZDOBA PŘÍJEZDOVÉ HALY</div> <div data-bbox="279 342 1157 544"><ul style="list-style-type: none">-UMÍSTĚNÍ: 1.060-MATERIÁL: sádrové odlitky-ROZMĚR: 2x 500 x 20 000 mm-římsa včetně dvou zubořezů-pravděpodobně (nutno prokázat průzkumem) odstraněná římsa včetně zubořezů-na základě fotografie případně nálezů, vyrobit formu, vyrobit vzorek a nechat odsouhlasit-instalace lepení + nerezové trny</div> <div data-bbox="470 757 1197 1014">

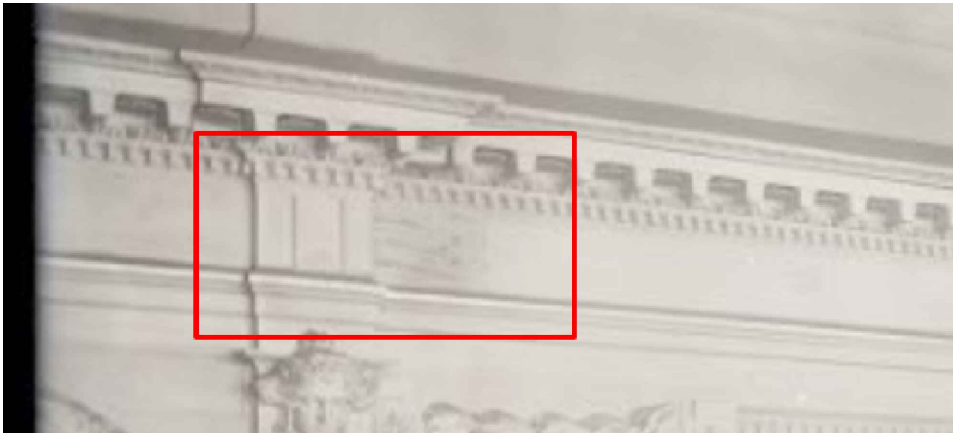
OZN.	
<div data-bbox="183 275 234 324">SP 34</div>	<div data-bbox="268 275 635 304">ŠTUKOVÁ VÝZDOBA PŘÍJEZDOVÉ HALY</div> <div data-bbox="284 344 1157 562"><ul style="list-style-type: none">-UMÍSTĚNÍ: 1.060-MATERIÁL: sádrové odlitky-ROZMĚRY: 1100 x 450 mm-štukový prvek včetně římsy-pravděpodobně (nutno prokázat průzkumem) odstraněno-na základě fotografie případně nálezů, vyrobit formu, vyrobit vzorek a nechat odsouhlasit-instalace lepením + nerezové trny-kusů: 12</div> <div data-bbox="331 730 1289 1160">

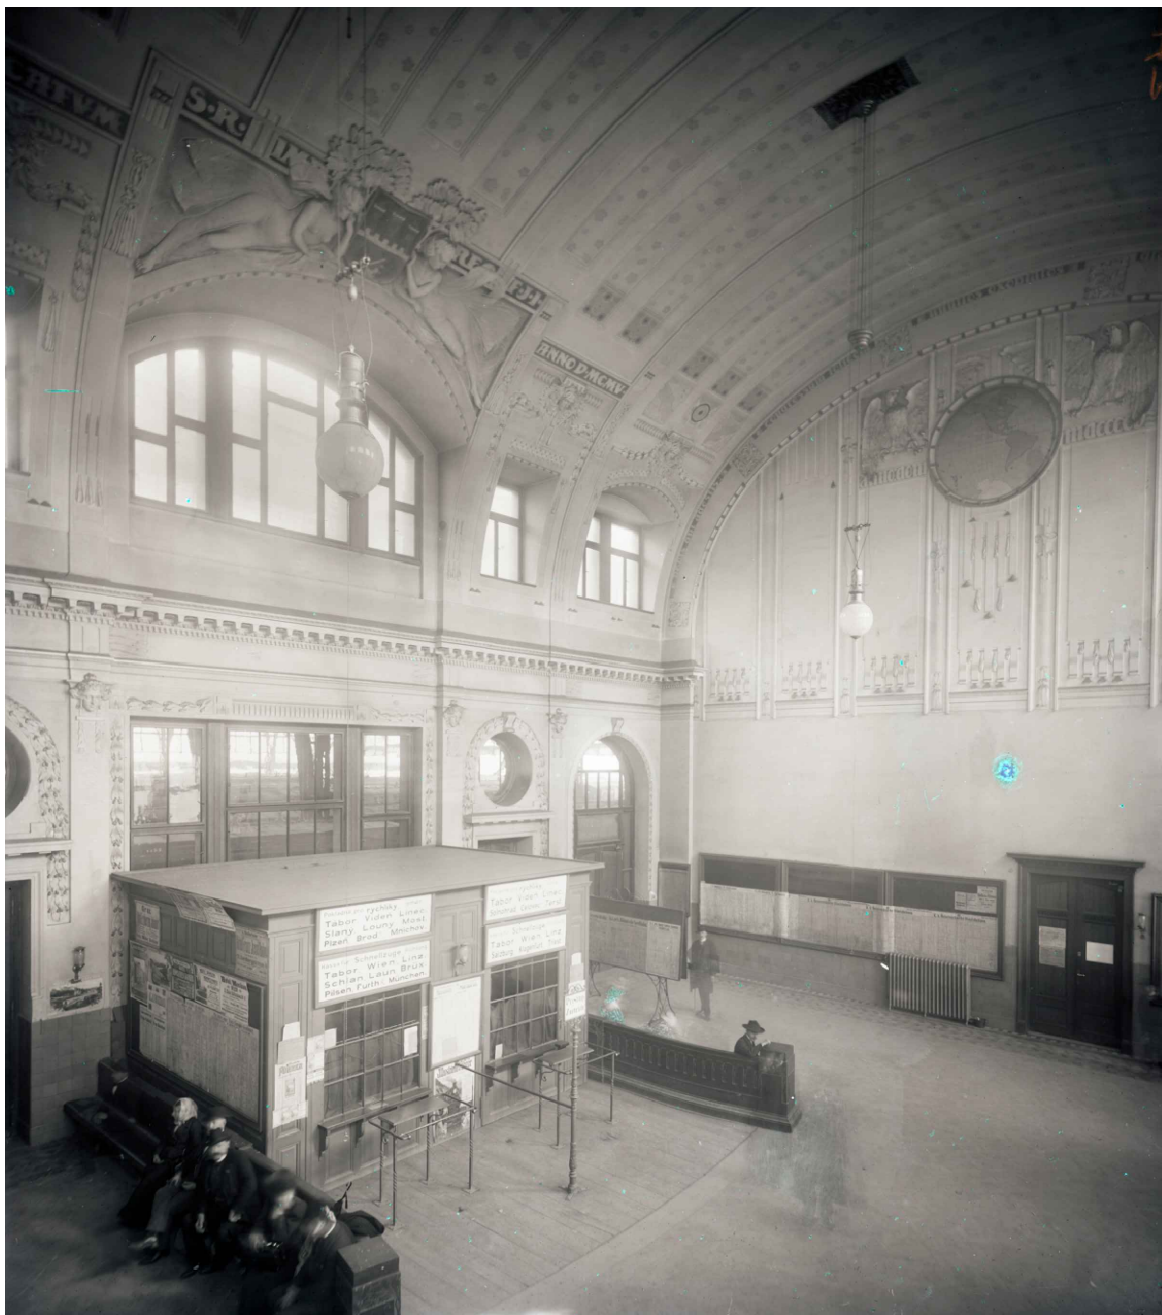
historická fotografie haly
