DET. 1
PŮDORYSNÝ DETAIL PANELŮ PODHLEDU 1:10

DET. 3
DETAIL - pPŘÍČNÝ ŘEZ ZASTŘEŠENÍM 1:10

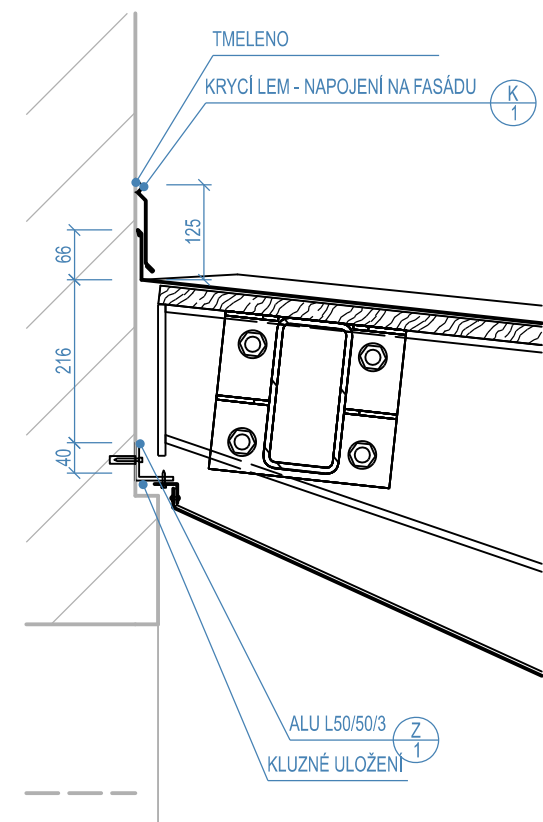
DET. 2
DETAIL NAPOJENÍ ZASTŘEŠENÍ 1. NÁSTUPIŠTĚ NA FASÁDU 1:10

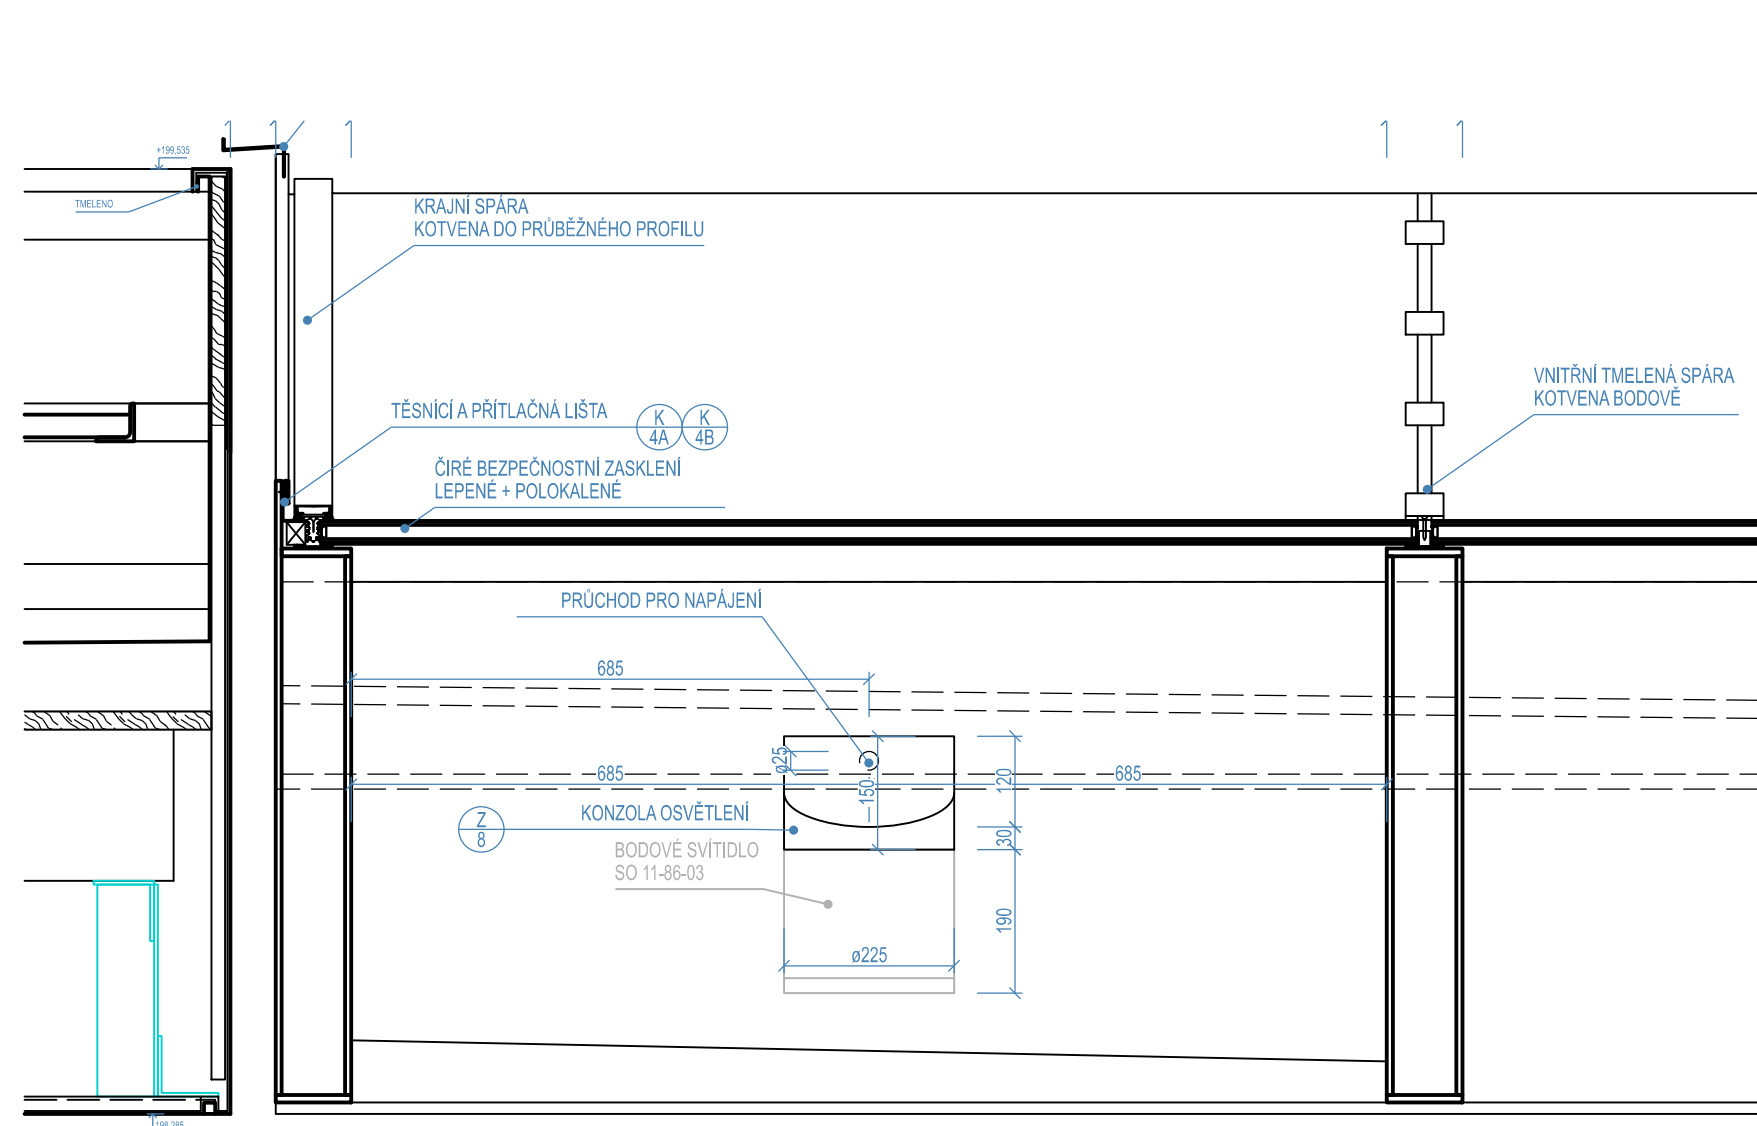
DET. 4
PODÉLNÝ ŘEZ - NÁVAZNOST PROSKLENÉHO A PLNÉHO ZASTŘEŠENÍ 1:10

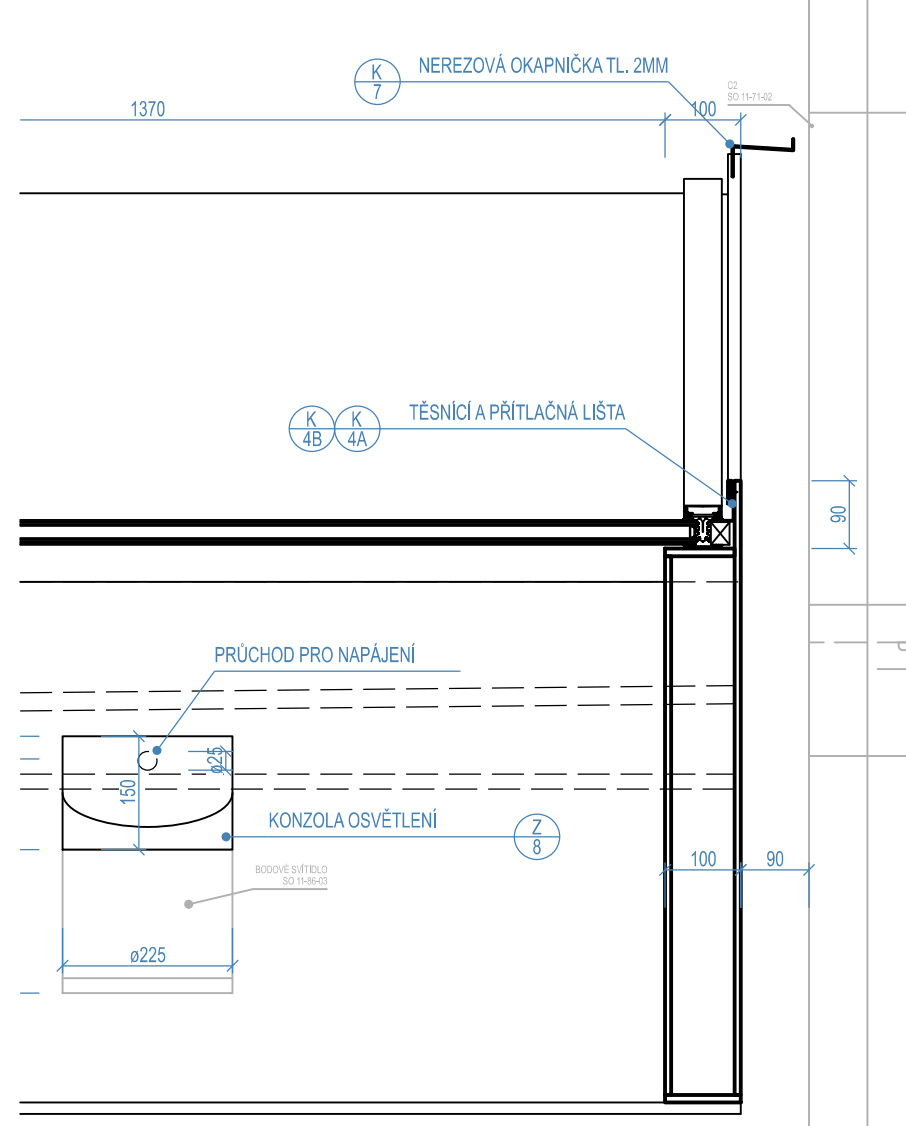
DET. 5
PODÉLNÝ ŘEZ - NÁVAZNOST PROSKLENÉHO ZASTŘEŠENÍ A ŠTÍTU C2 1:10

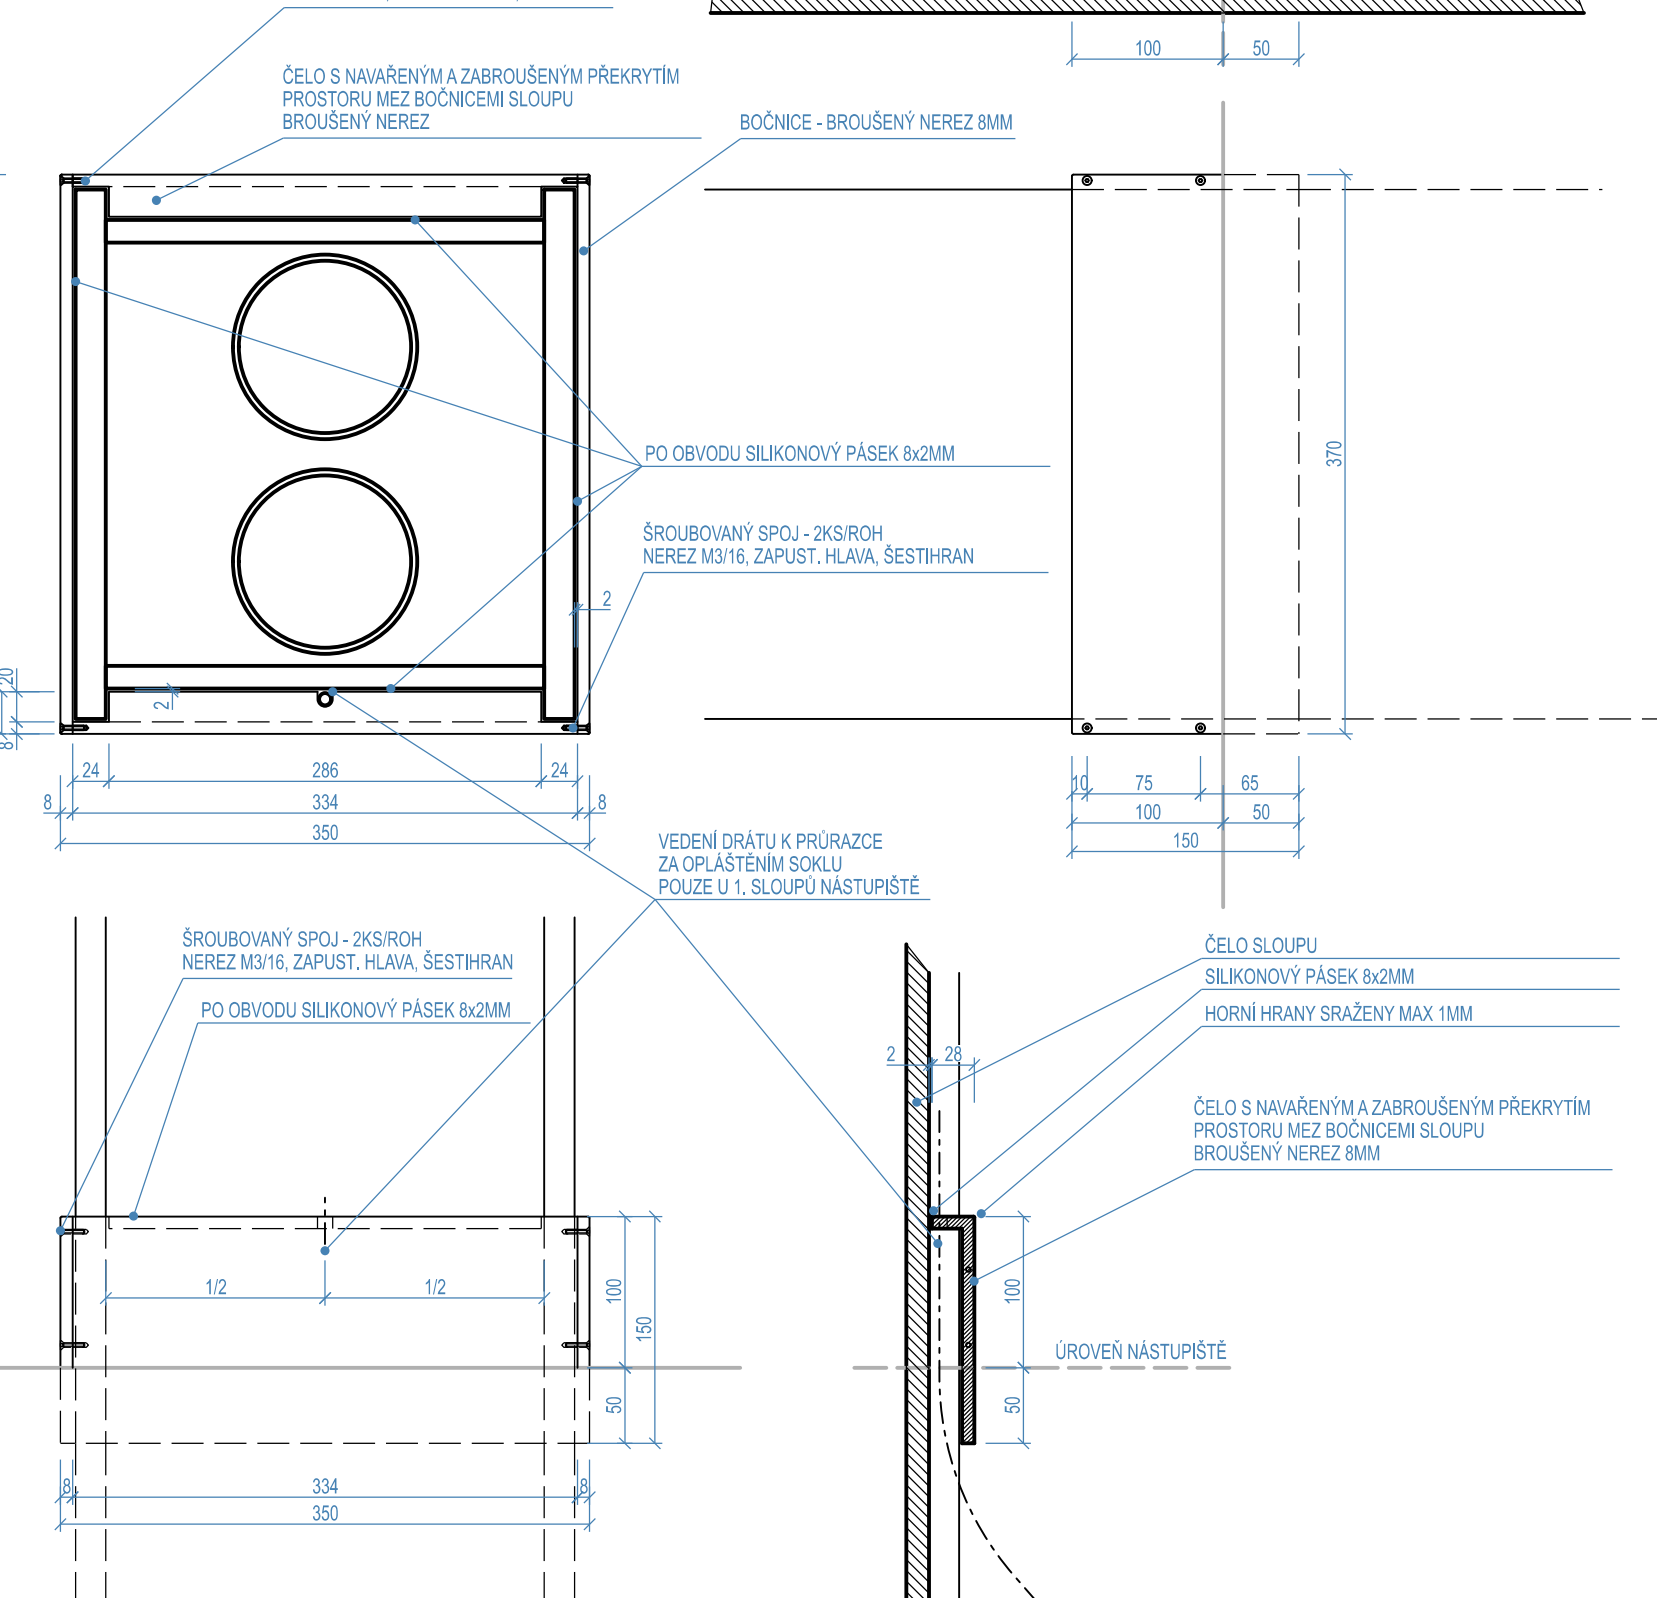
DET. 10
SOKL SLOUPU 1:5

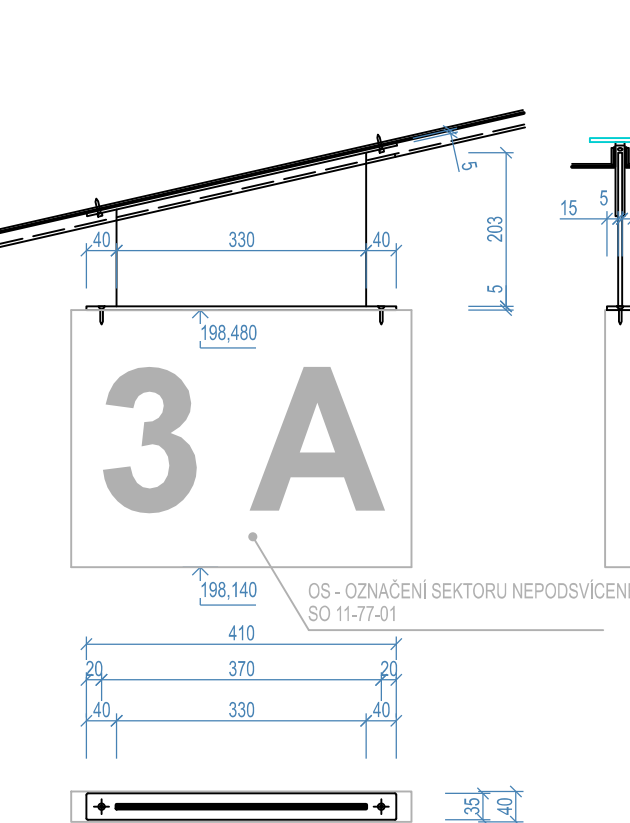
DET. 5
DETAIL UCHYCENÍ OS - SEKTOROVÁ TABULE 1:10

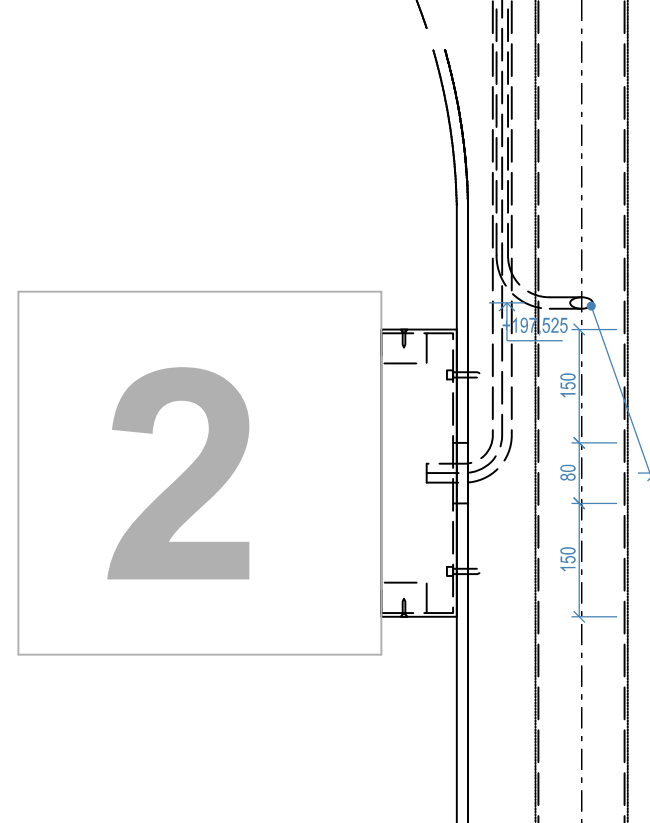
DET. 6
DETAIL UCHYCENÍ OS - OZNAČENÍ KOLEJÍ 1:10

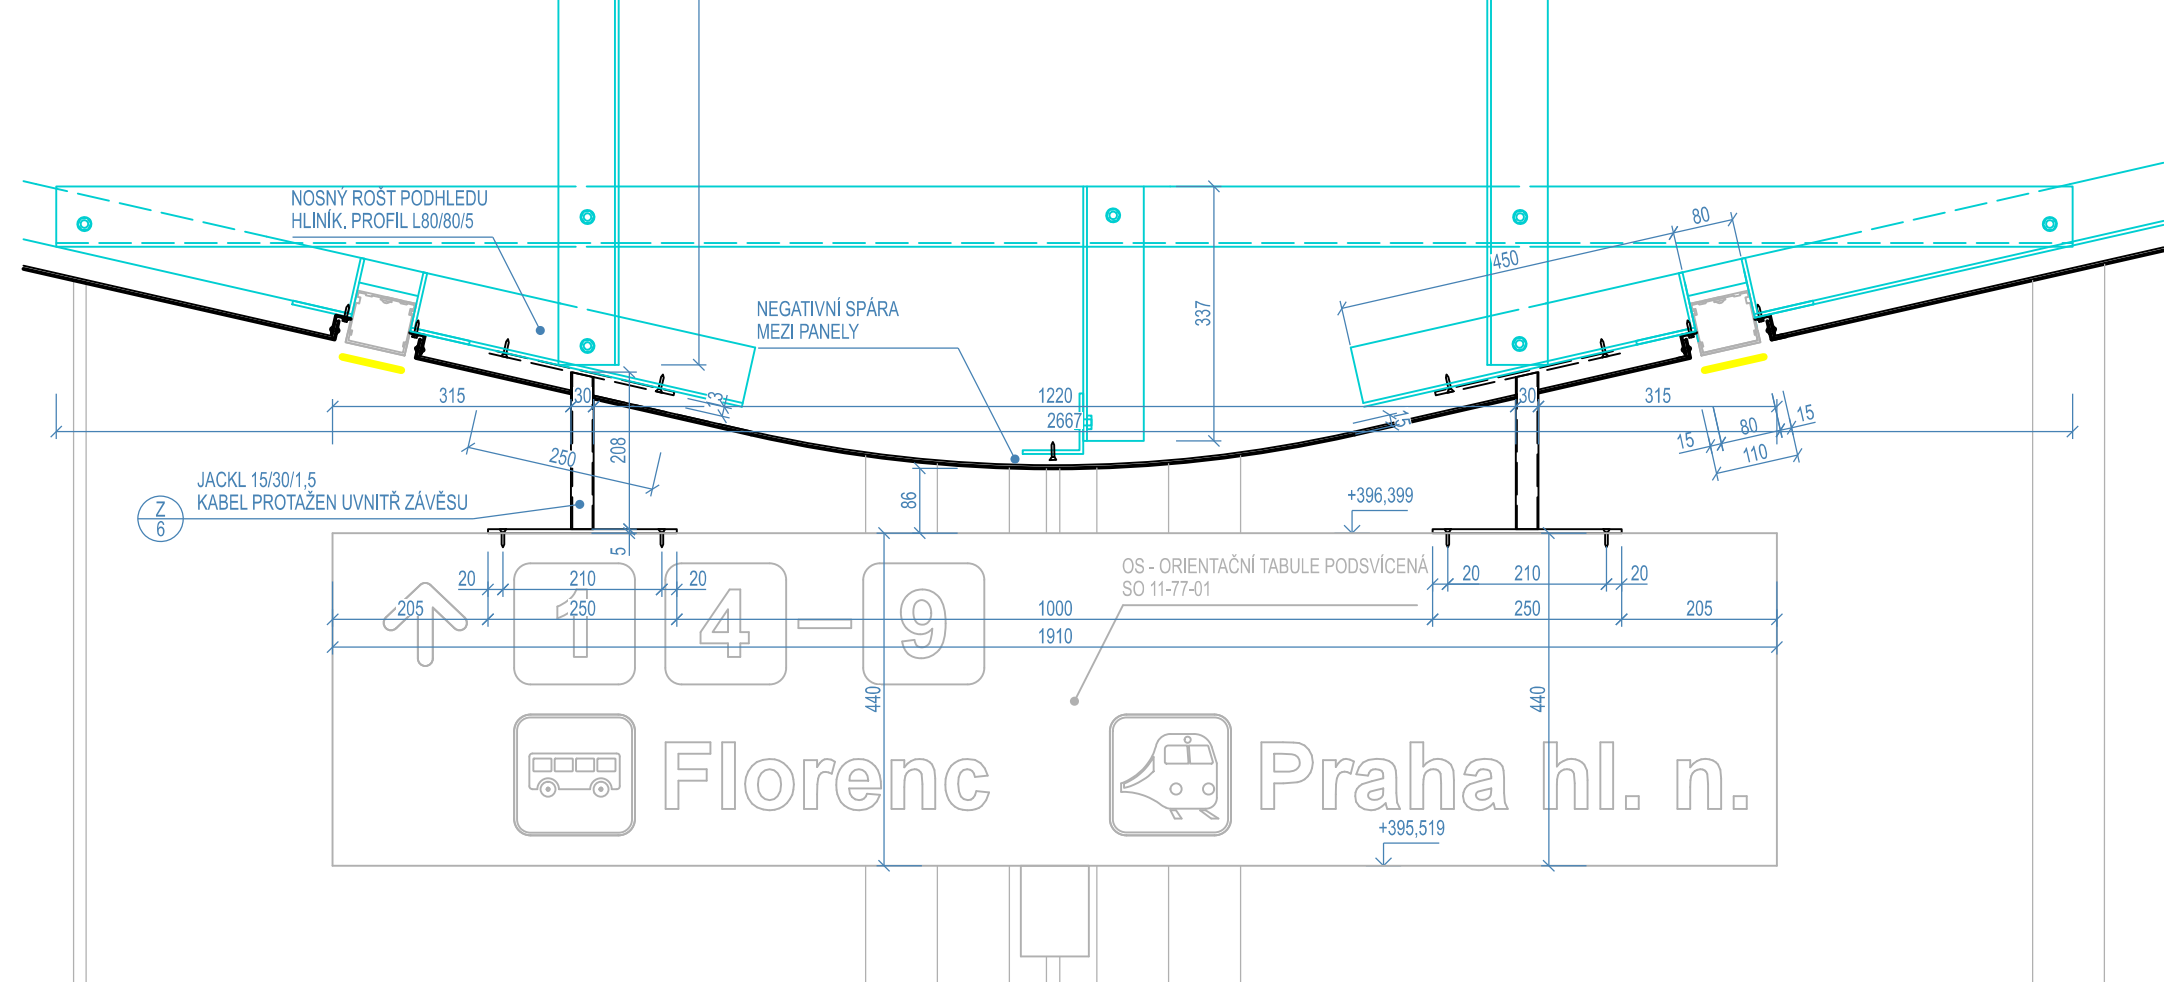
DET. 7
DETAIL UCHYCENÍ OS - TABULE PŘED ESKALÁTORY 1:10

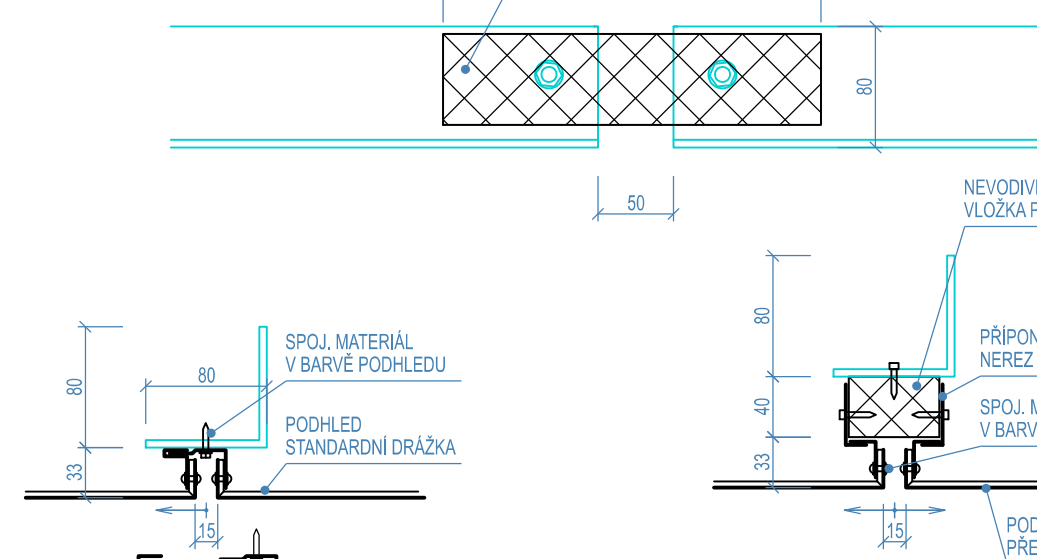
DET. 9
NEVODIVÉ SPOJE PODHLEDU 1:5

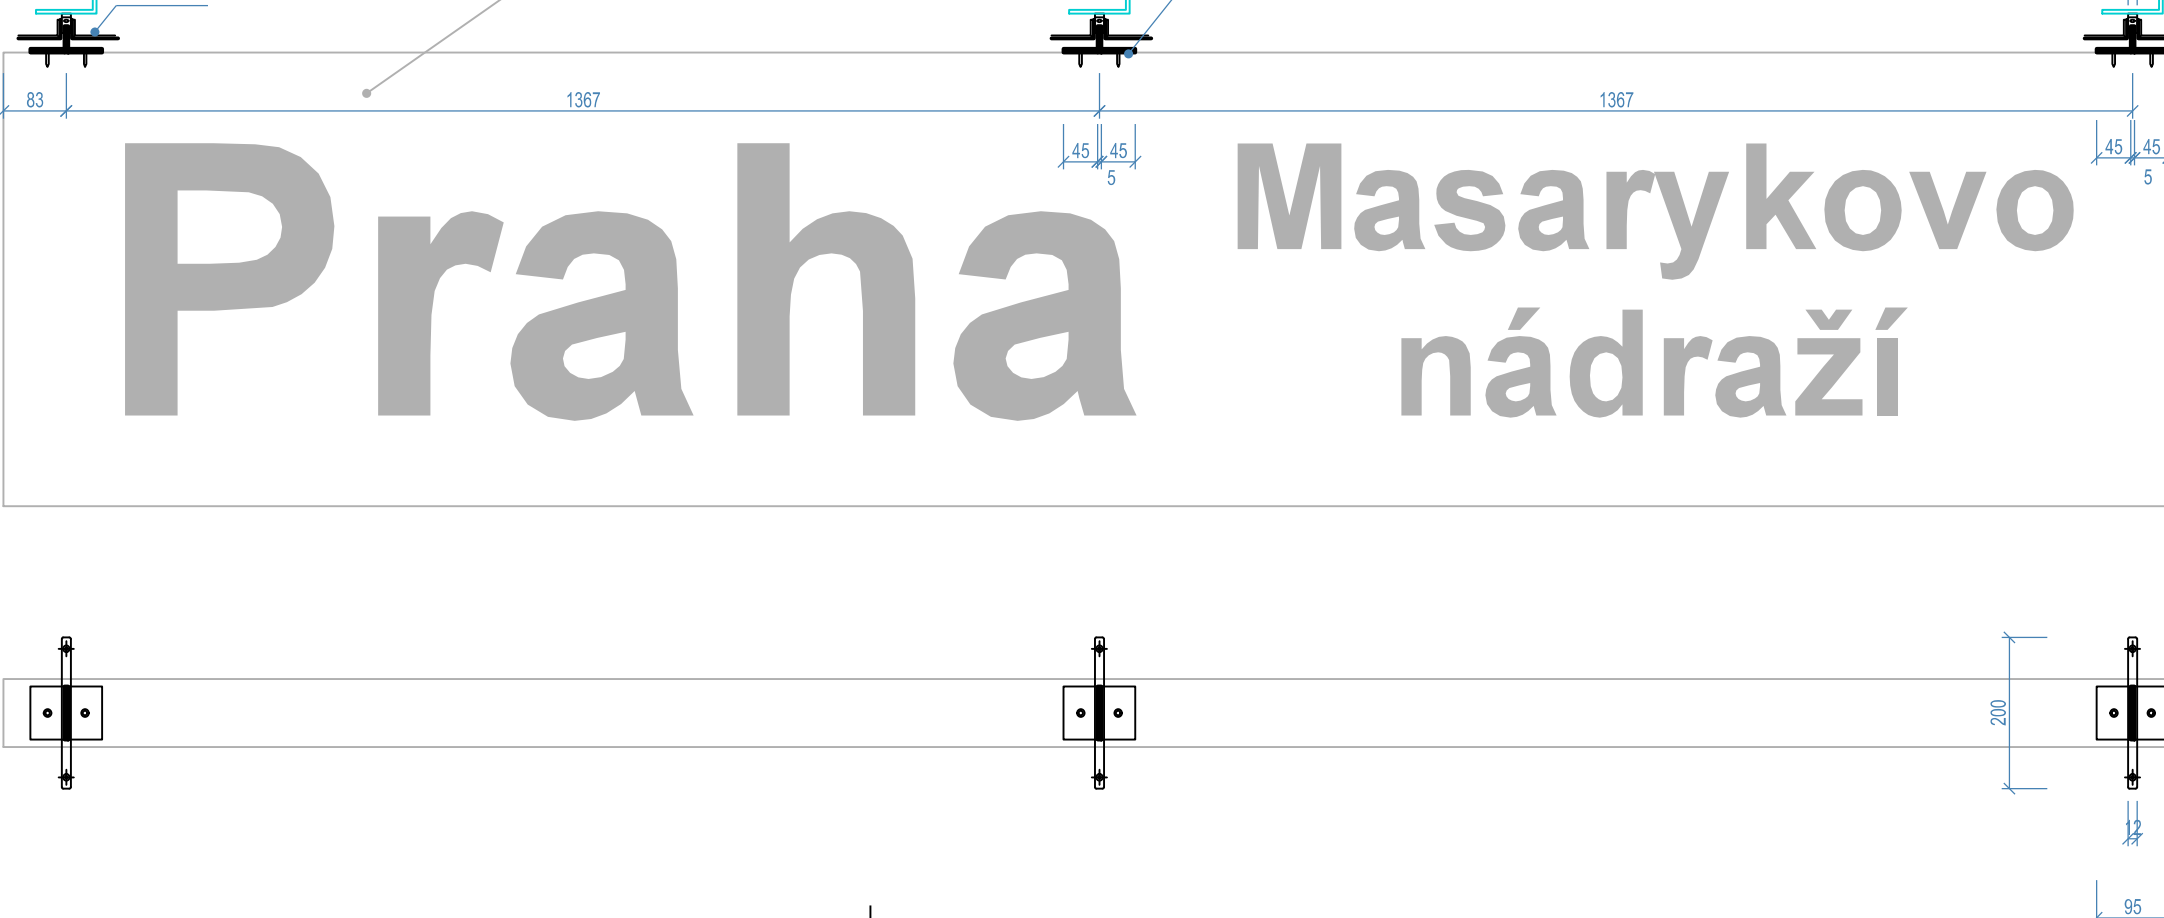
DET. 8
DETAIL UCHYCENÍ OS - NÁZEV STANICE 1:10
