Název stavby/akce:	<b>Modernizace tratí Brno-Přerov, 4. stavba Nezamyslice - Kojetín</b>	Označení investora: S621500589
Název části:		Zakázka: 21-022-232-SR
Název objektu/dílní části:	<b>Archeologický průzkum</b>	Označení části: <b>D.2</b>
		Označení objektu/komplexu: -
Název přílohy:	<b>ZPRÁVA O GEOFYKÁLNÍ PROSPEKCI</b>	Číslo přílohy (typ/pořadí):
Název dílní části přílohy:	<b>Geomagnetická prospekce</b>	<b>2. 001</b>
Odpovědný projektant:	Zpracovatel přílohy:	Měřítko: 1:1 000
Ing. Jiří Malina	Lenka Hradilová	Formáty: 12xA4
Kraj:	Katastrální území:	TUDU:
Olomoucký	dle příloh	2101 Brno-hl.n. – Přerov
		Smluvní datum zpracování:
		<b>02/2024</b>

ZPRÁVA O GEOFYZIKÁLNÍ PROSPEKCI  
GEOMAGNETICKÁ PROSPEKCIA

MODERNIZACE TRATI BRNO-PŘEROV - 4.  
STAVBA: NEZAMYSLICE - KOJETÍN

ČÍSLO ZPRÁVY: 230051

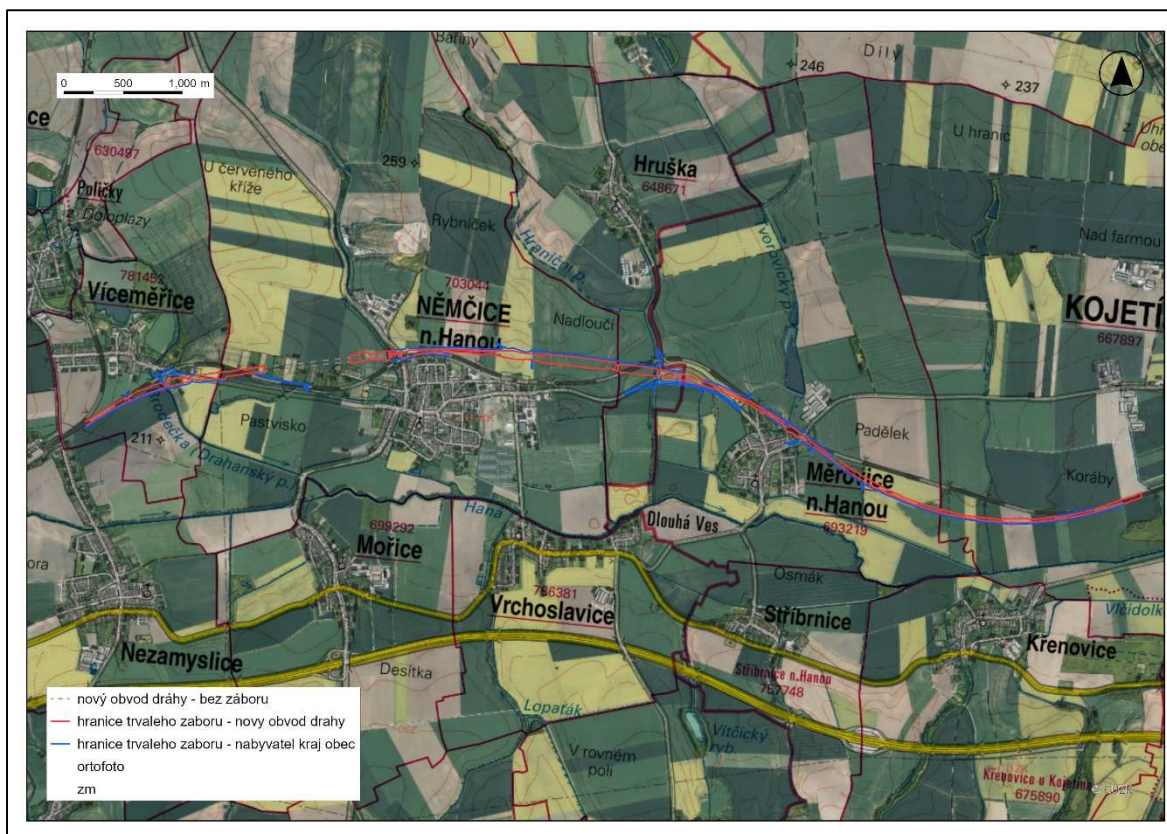
Obr. 1 Plocha záboru stavby na ortofoto mapě (zdroj podkladových dat: ČÚZK).

Zkoumaná plocha začínala jižně od obce Viceměřice odkud pokračovala dál na západ do k. ú. Nemčic, Měrovic a Kojetína (Obr. 1, 2). Jedná se o převážně zemědělsky užívanou půdu. V čase prospekce byla většina ploch bez vegetace. V některých místech plocha prospekce těsně sousedila s železnicí. Rušení způsobené touto výraznou strukturou se projevilo i v naměřených datech.

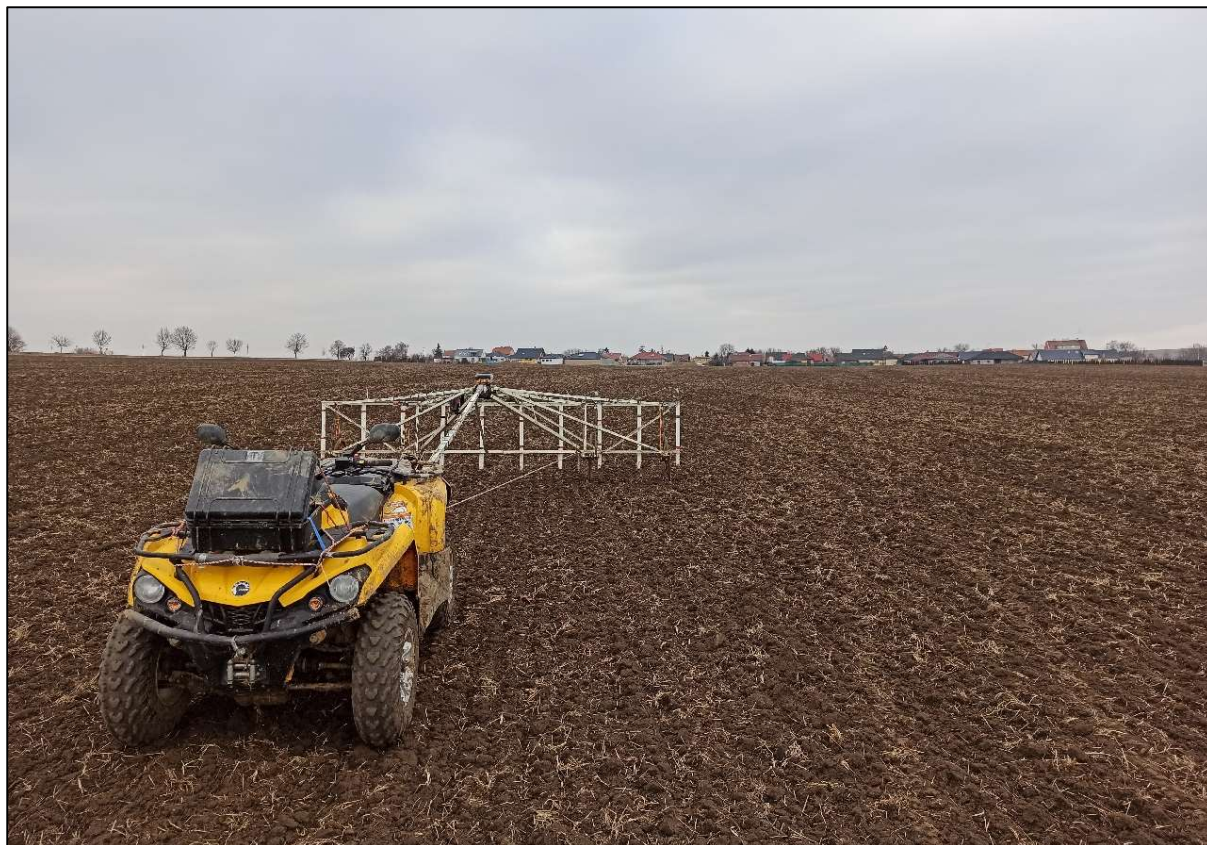
Obr. 7 Fluxgate magnetometr LEA MAX v „ATV“ módě (Eastern Atlas, Německo).

Pro účel magnetického průzkumu byl použitý Fluxgate magnetometr LEA MAX od německé společnosti Eastern Atlas (Obr. 6). Ten se skládá z počítačové konzole, datalogeru a speciálně konstruovaného nemagnetického rámu, na kterém je připevněno až 10 fluxgate sond FEREX CON 650. Přístroj kontinuálně zaznamenává hodnoty intenzity magnetického pole s přesností 0,1 nT/m ve frekvenci stovek měření za sekundu a zároveň je synchronně zapisuje společně s prostorovou informací z GNSS přijímače. Magnetometr je konstruovaný jako gradiometr. Zaznamenává vertikální pseudo gradient lokálního magnetického pole, tedy jeho vertikální rozdíl ve dvou odlišných výškách od povrchu. Vertikální vzdálenost mezi dvěma senzory je v každé se sond pevně nastavena na 0,65 m. Horizontální vzdálenost mezi sondami je 0,5 m. Přístroj je možné využít v manuálním anebo ATV módě.

METODA	MAGNETICKÝ PRŮZKUM
SYSTÉM	LEA MAX (Eastern Atlas)
SENSOR	Förster Fluxgate Gradiometer FEREX NOC 650 (vertikální vzdálenost: 65 cm)
DATALOGGER	LEA D2 s 10 kanály (Eastern Atlas)
DRUH MĚŘENÍ	Vertikální gradient v nT (nano Tesla)
KONFIGURACE	10, ATV mód
HUSTOTA DAT	0,5 m hustota profilů, max. 0,1 m ve směru měření.
ZAMĚŘENÍ	GNSS přijímač v RTK módě (Trimble R10 model 2); Relativní přesnost: 0,02 m
ZPRACOVÁNÍ DAT	Ealdec and Ealmat (dekódování, drift a medián)
FORMÁT	ASCII, GeoTiff
ROZLIŠENÍ	0.25 m x 0.25 m

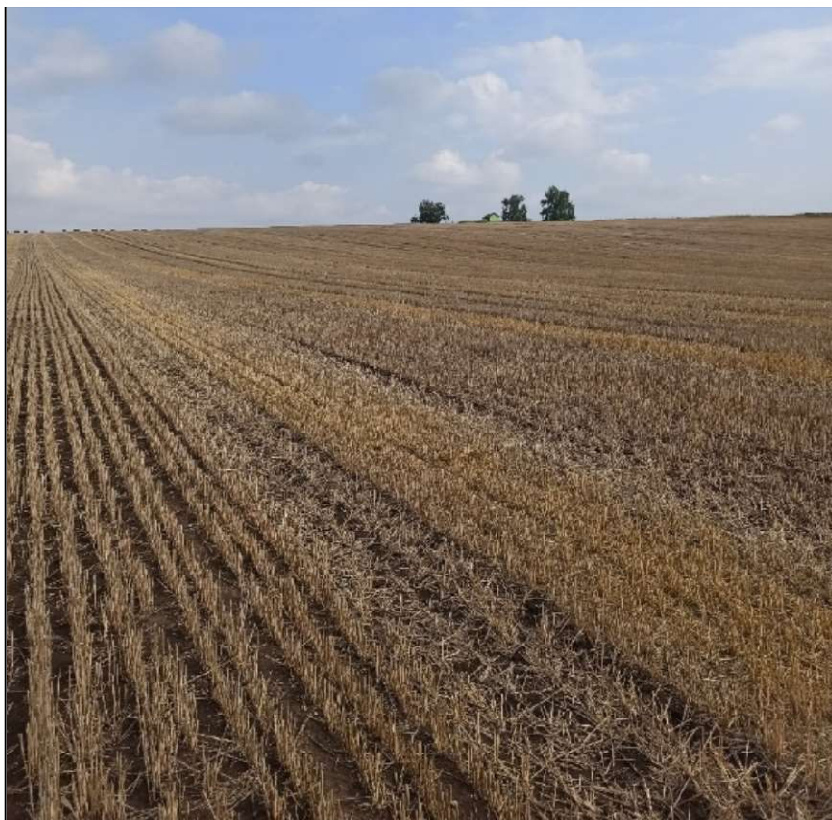
Obr. 8 Stav zkoumané plochy (v úseku cca 65 km).

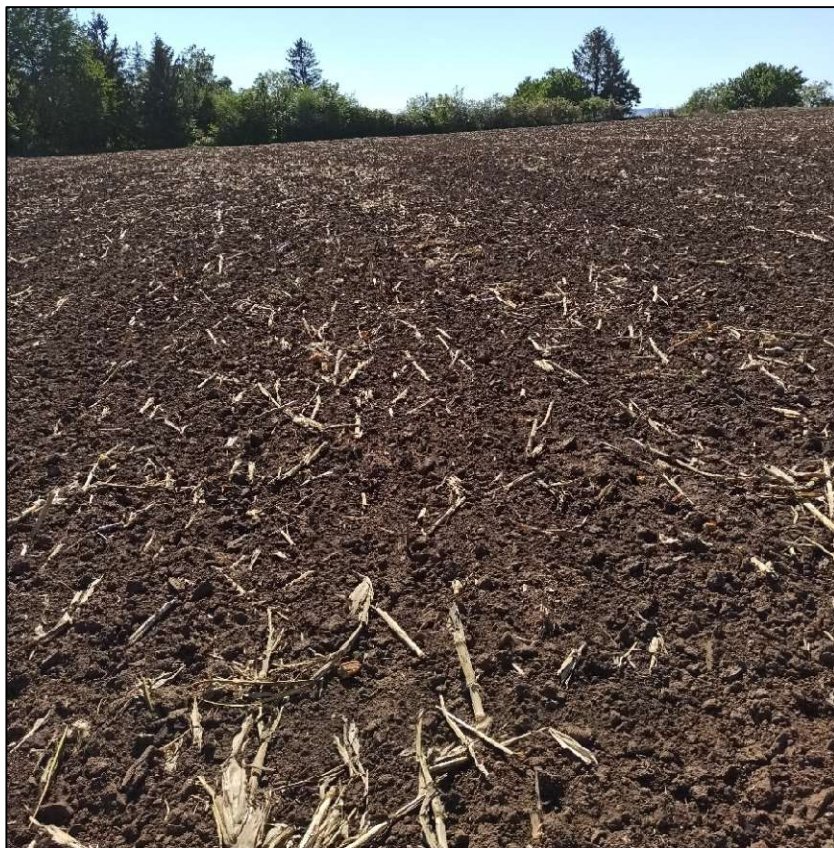
Obr. 9 Stav zkoumané plochy (v úseku cca 63 km).

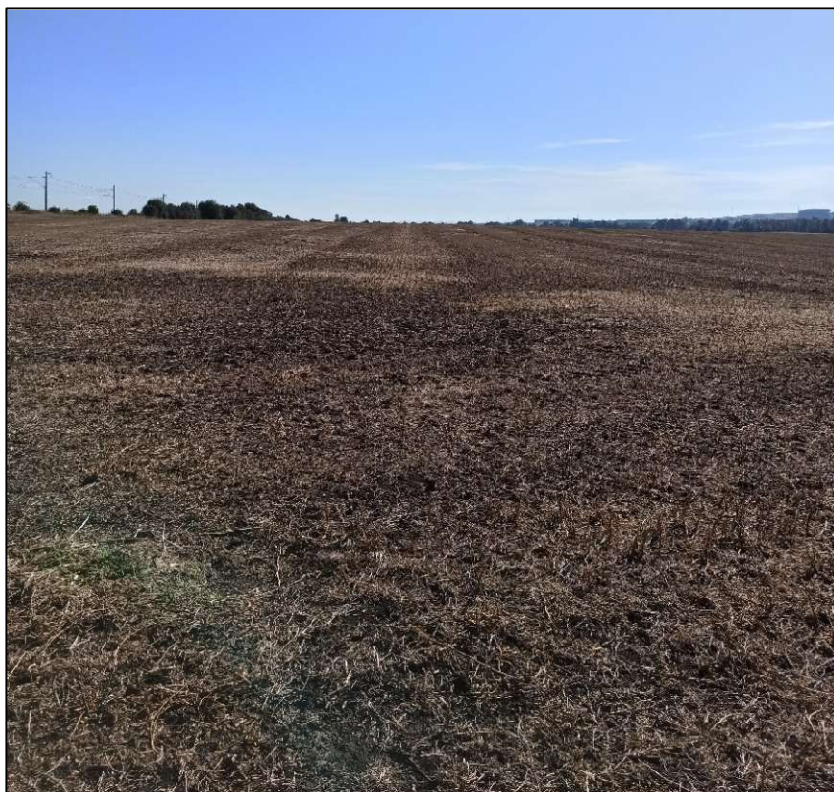
Obr. 10 Stav zkoumané plochy (v úseku cca 69 km).
