Název stavby/akce:	Sanace železničního spodku Lovosice - Bohušovice		Označení investora: S631500901
			Zakázka: 2020-077
Název části:	Souhrnná technická zpráva		Označení části: B.6.1.2
Název objektu/dílčí části:	Hluková studie		Označení objektu/komplexu: -
Název přílohy:	-		Číslo přílohy (typ/pořadí): 1. 001
Název dílčí části přílohy:			Stupeň dokumentace: DUSP+PDPS
Odpovědný projektant: Ing. Jaromír Čápal	Zpracovatel přílohy: Ing. Jaromír Čápal	Měřítko: - Formáty: 42 x A4	Smluvní datum zpracování: 30.09.2023
Kraj: Ústecký	Katastrální území: viz textová část	TUDU: 0801 26

Projekt: „Sanace železničního spodku Lovosice - Bohušovice“					Číslo projektu:	-
					VP (HIP):	-
					Stupeň:	-
KÚ: Ústecký		OU:		Datum:	11/2021	
Obsah: Hluková studie					Archiv:	-
					Formát:	-
					Měřítko:	-
					Část:	-
					Příloha:	-

„Sanace železničního spodku Lovosice - Bohušovice“

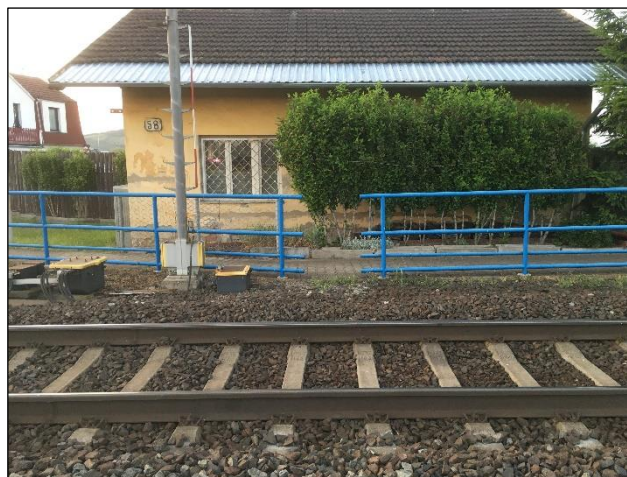
Obr. 5: Pohled na objekt a kolejíště

Vzdálenost objektu od osy dvoukolejné tratě je přibližně 5 metrů. Kolejnice byly uchyceny pružným bezpodkladnicovým uchycením na betonových prazcích. Železnice je v blízkosti měřeného objektu vedena na mírném náspu. V těsné blízkosti objektu se nachází železniční přejezd (P2419) a železniční zastávka Lukavec.
