STUDIE PYROTECHNICKÝCH RIZIK

**Modernizace trati Brno – Přerov,
4. a 5. stavba
v úseku Nezamyslice - Přerov**

Duben – květen 2024

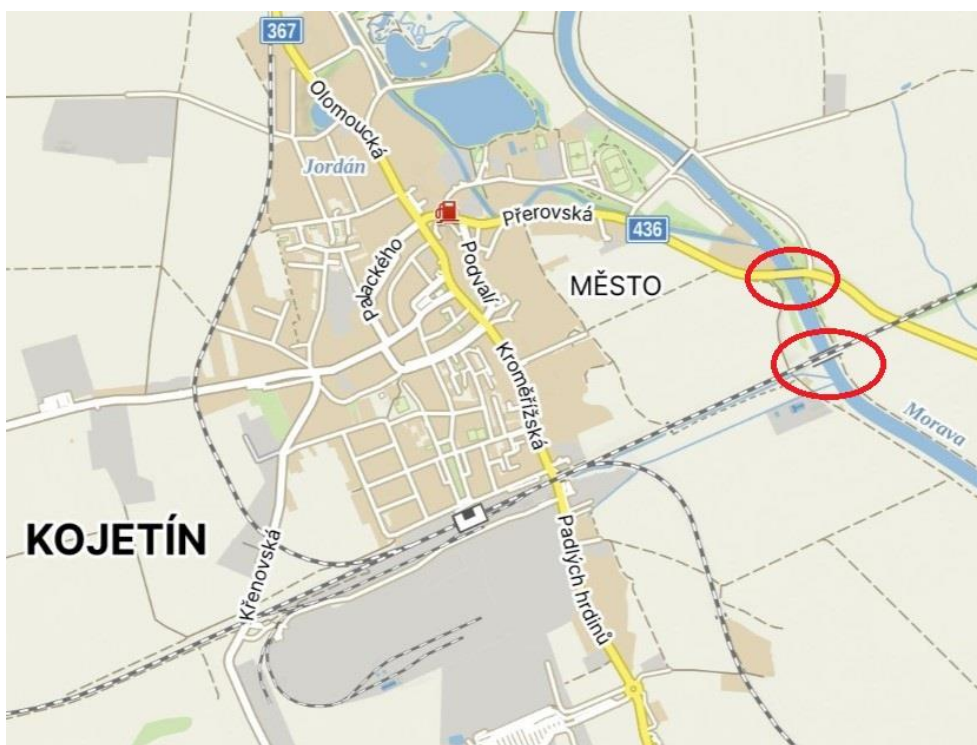
Obr.4 Kojetín s vyznačenými mosty, které při ústupu němečtí ženisté zničili

Praktická poznámka k ničení mostů. Ještě po roce 2000 bylo nalezeno několik méně významných mostků a propustků s připravenými demoličními náložemi. V několika případech byly v okolí mostů, které byly zničeny nebo určeny ke zničení nalezeny zásoby výbušnin a demoličních náloží, které zbyly, nebo které nestihli němečtí ženisté použít.

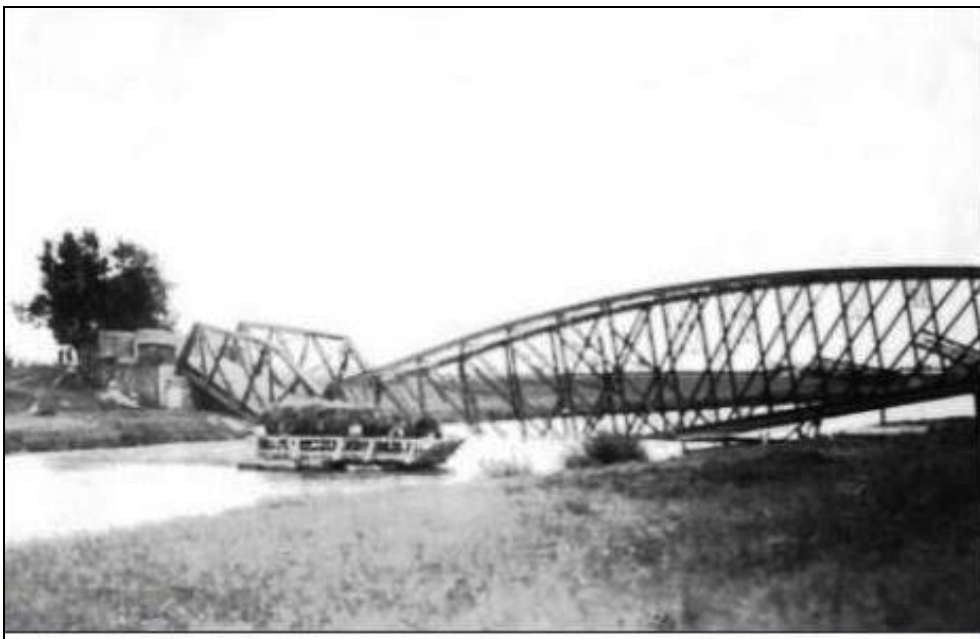
Obr.5 Silniční most přes řeku Moravu zničený ustupující německou armádou

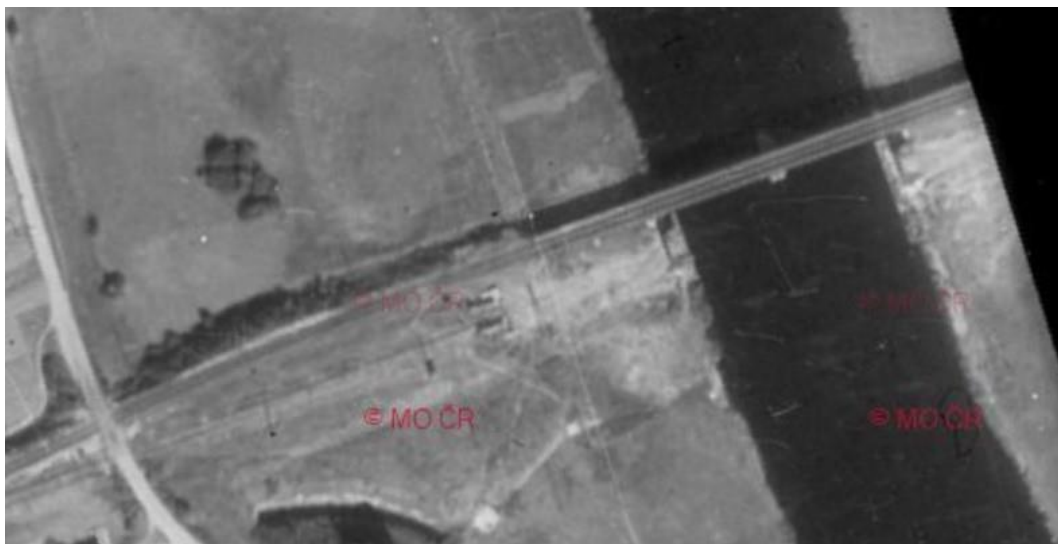
Obr.7 Opravený železniční most přes řeku Moravu na leteckém snímku z r. 1946

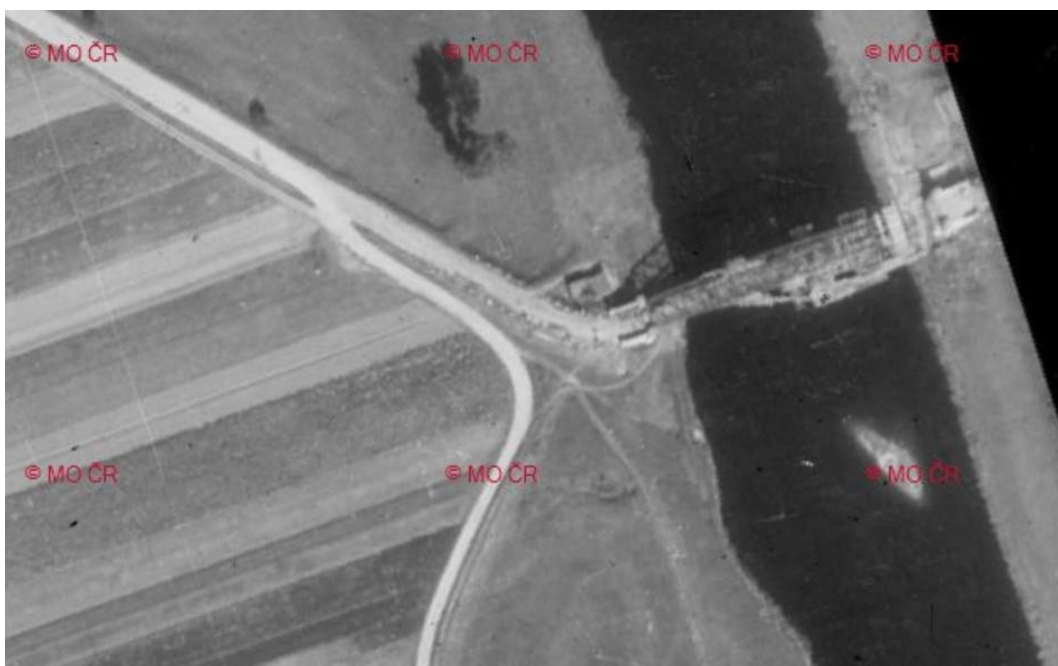
Obr.8 Pohled na rekonstrukci silničního mostu na leteckém snímku z r. 1946

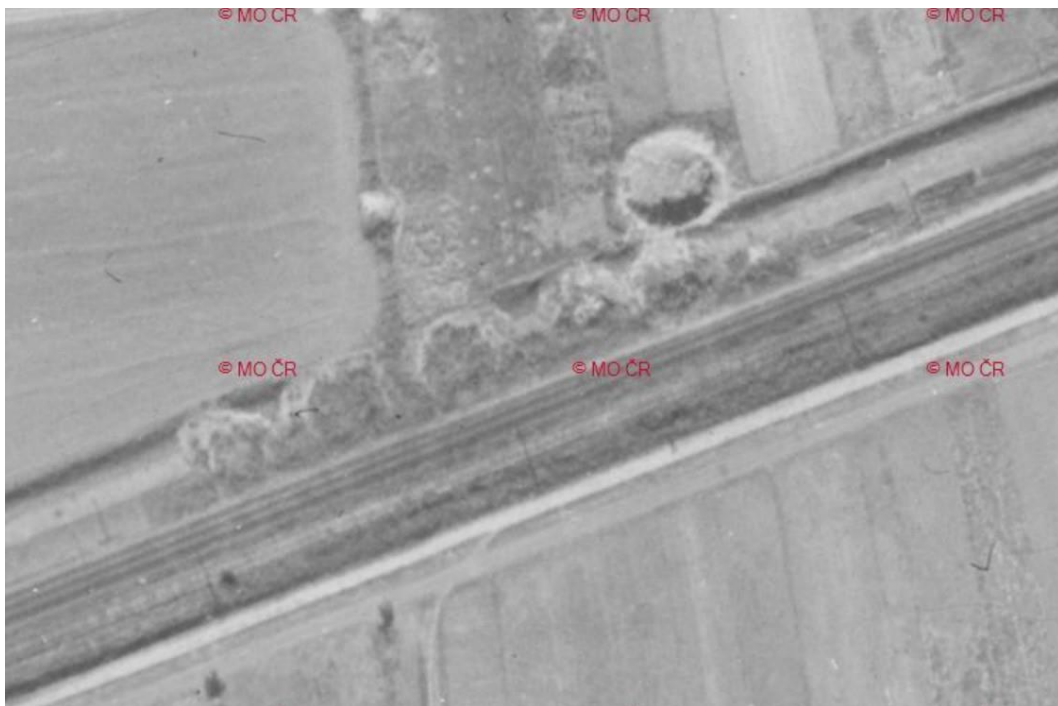
Obr.10 Detailní pohled na kruhové útvary, které mohou být krátery po bombardování, na leteckém snímku z r. 1946.

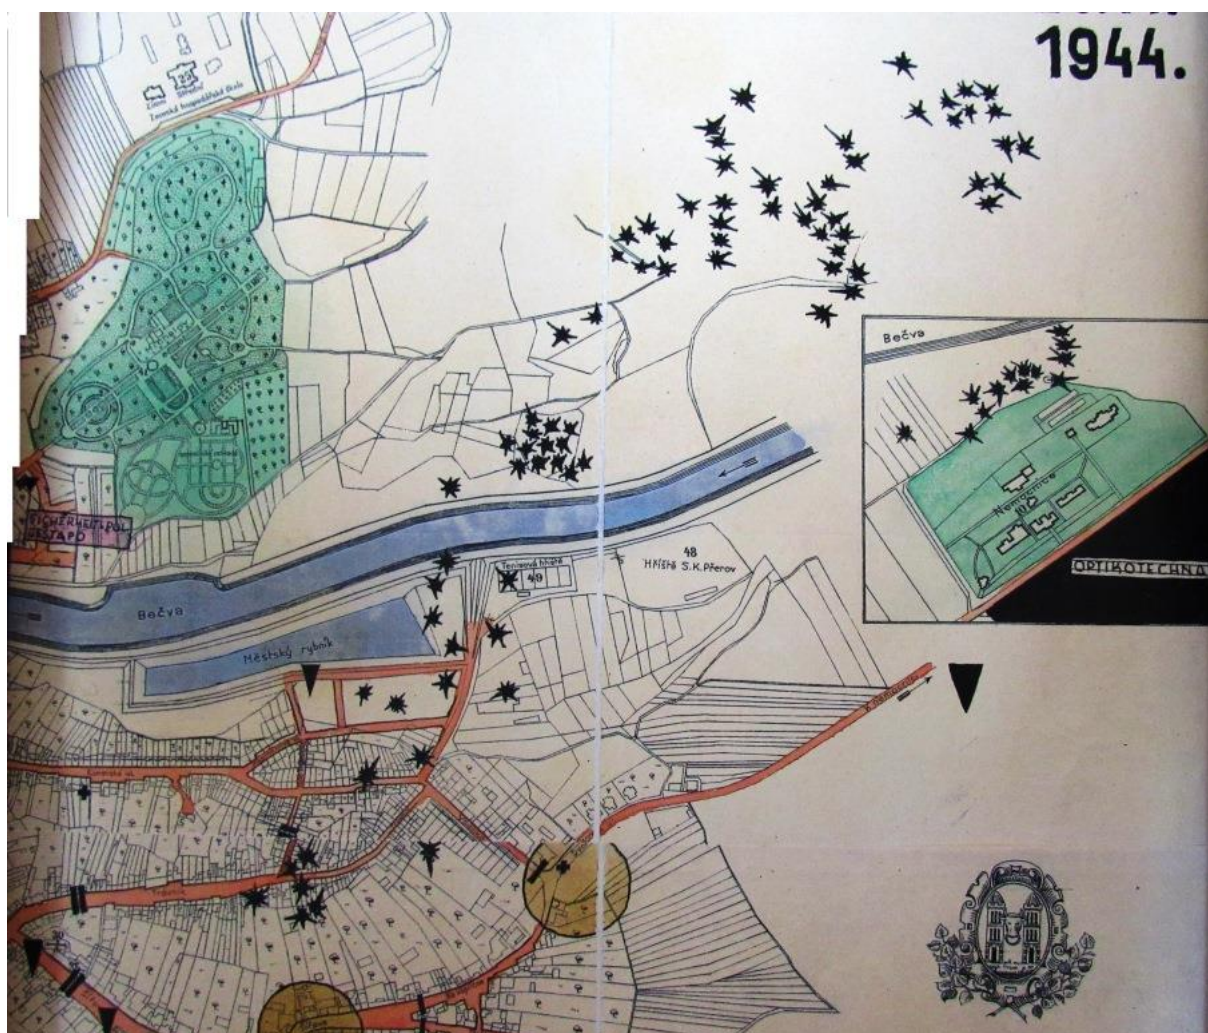
Obr.12 Deatil zákresu polohy kráterů po bombardování města

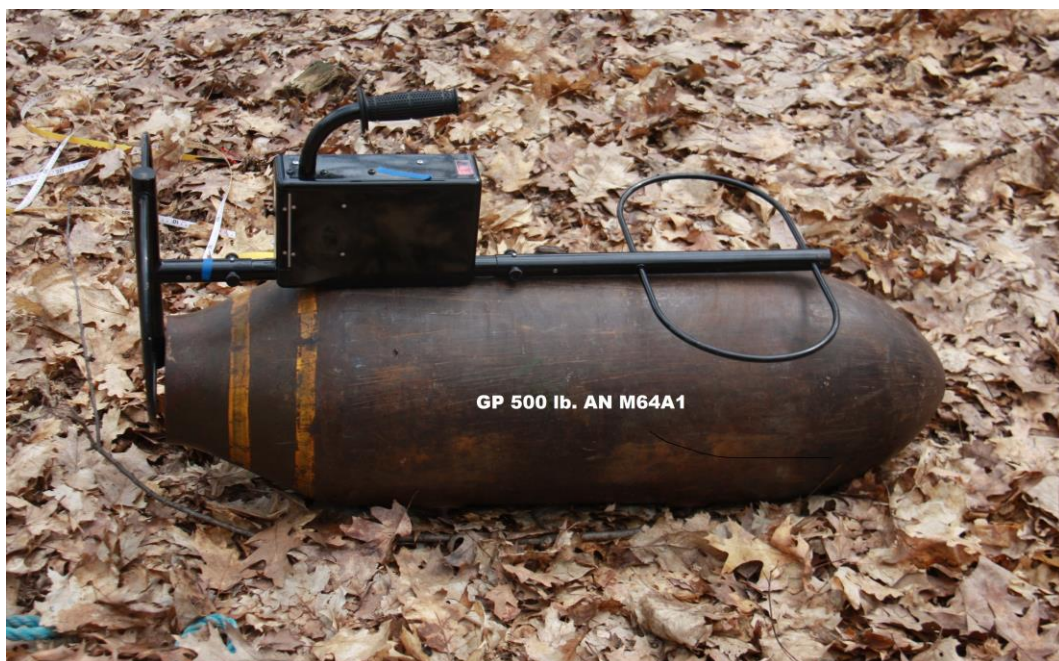
Obr.13 Letecká puma GP 500 AN M64A1

Nejběžnější leteckou pumou používanou 15. leteckou armádou ve střední Evropě byla 500 lb. puma GP 500 AN M64A1. (500lb je přibližně 228 kg). V historických materiálech jsou zmiňovány i pumy o hmotnosti 500 kg (tedy 1.000 lb).

Parametr	Hodnota parametru
celková délka pumy (včetně stabilizátorů)	152 cm
délka pumy bez stabilizátorů	120 cm
Průměr těla pumy	36 cm
tloušťka pláště	1 cm
hmotnost těla pumy	98 kg
hmotnost trhavin	130 kg
trhavina	Composition B (RDX/TNT 60/40)

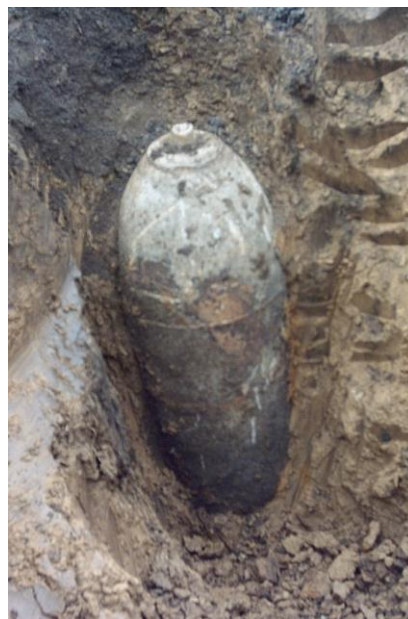
Obr.15b Nalezená puma v pozici „špičkou vzhůru“ (Brno 2005)

Poměrně častá je situace kdy nevybuchlá puma v zemině „plave“, v některých případech může dojít na rozhraní dvou geologických vrstev i k odražení a pohybu pumy směrem k povrchu (viz obr. 14, 15a, 15b). Tento jev nastává zejména při bombardování z bitevníků z nízkých výšek.
