ANOTACE

Tato zpráva uvádí výsledky zkoušky dynamické penetrace a rešerše archivních materiálů okolí mostu v km 20,691 trati Domažlice – Planá u Mariánských Lázní u Poběžovic.

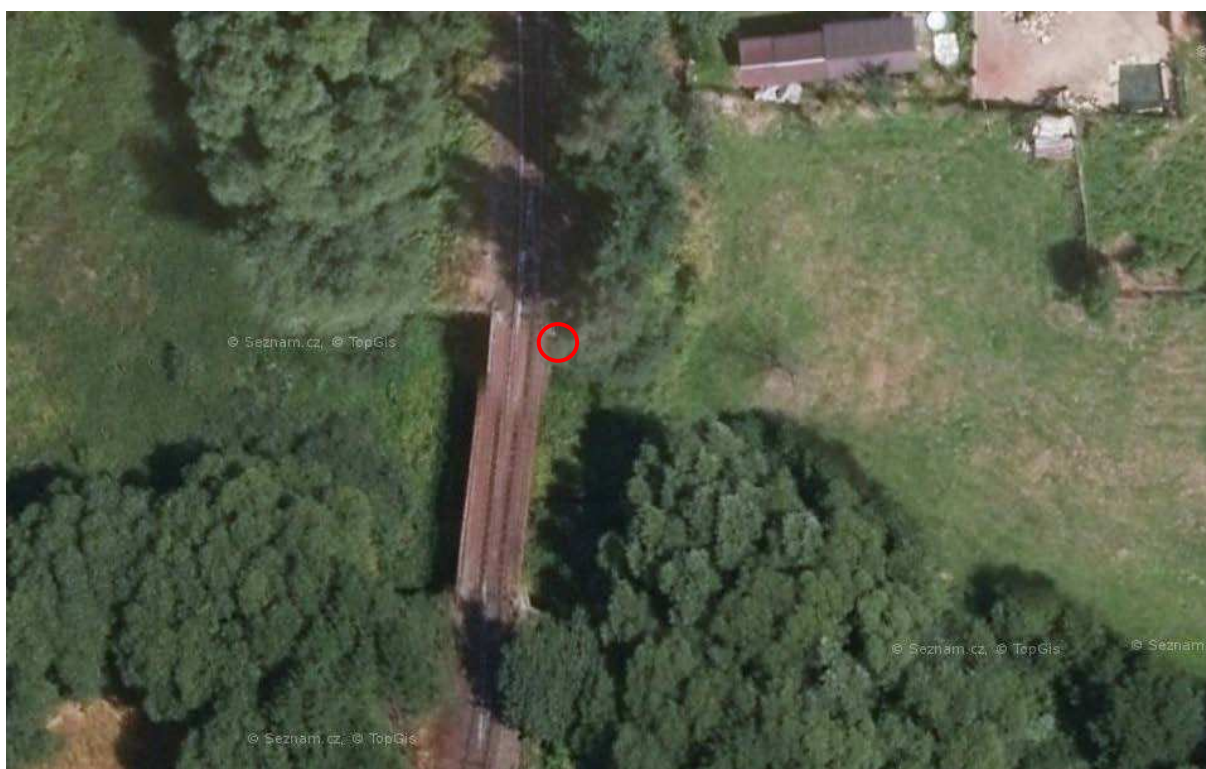
Obr. 3 Pozice zkoušky DP1

Zkouška DP1 byla situována cca 3,8 m jižně od okraje křídla a 4,5 m východně od rohu opěry. Počátečního půl metru první tyče nebylo možno počítat úderů, tyč se zabořila vlastní vahou. terén byl rozmáčený, bahnitý. S hloubkou počet úderů rostl až na hodnotu 150 v hloubce 6,7 m.

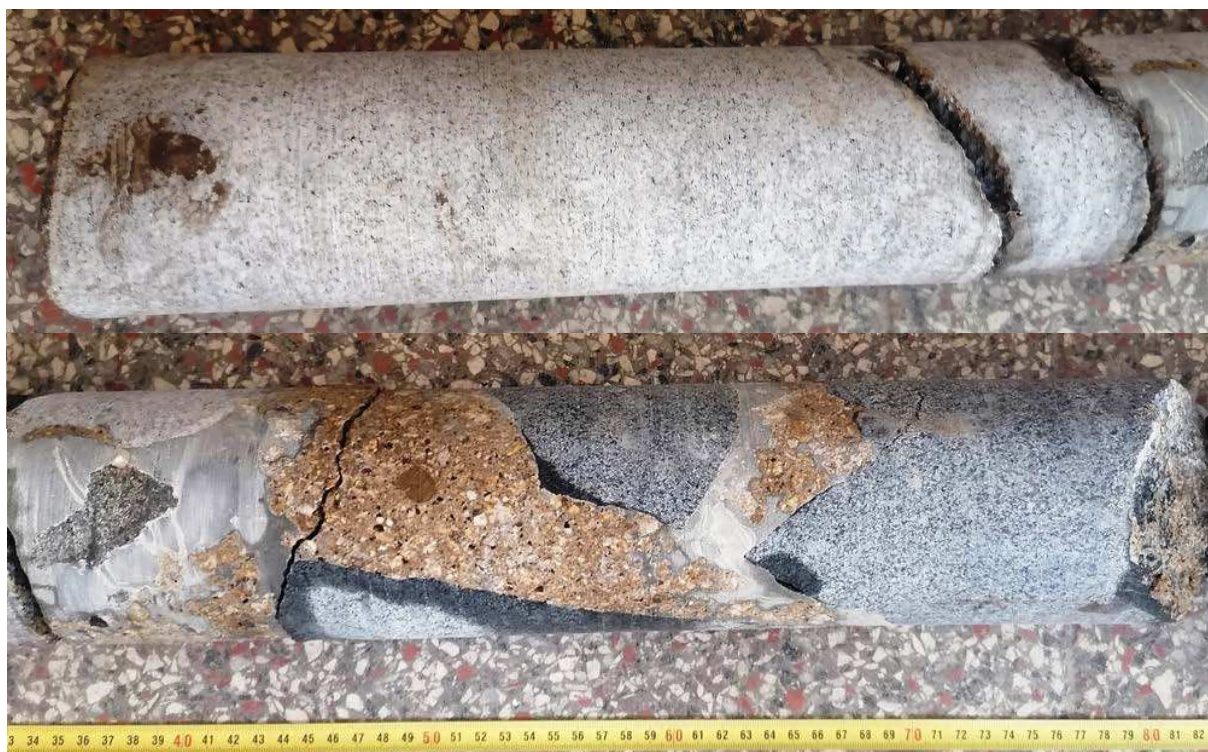
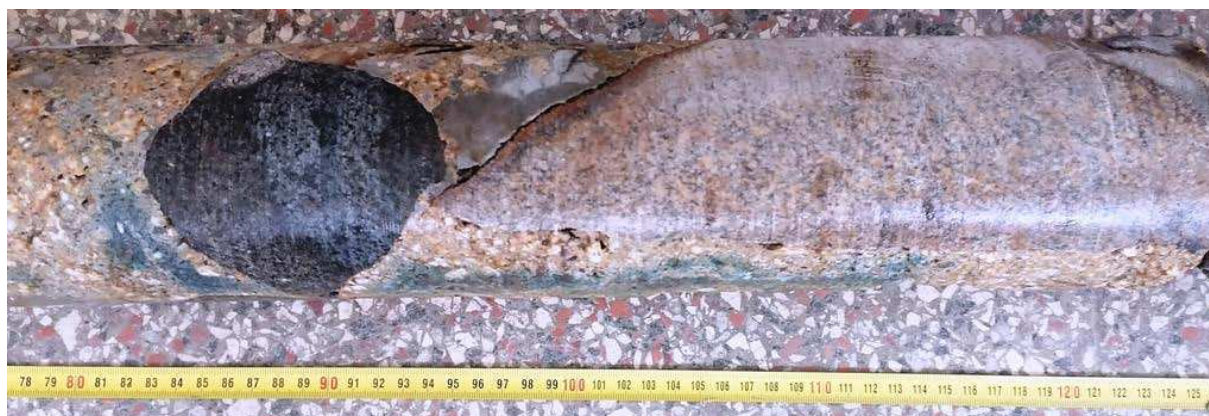
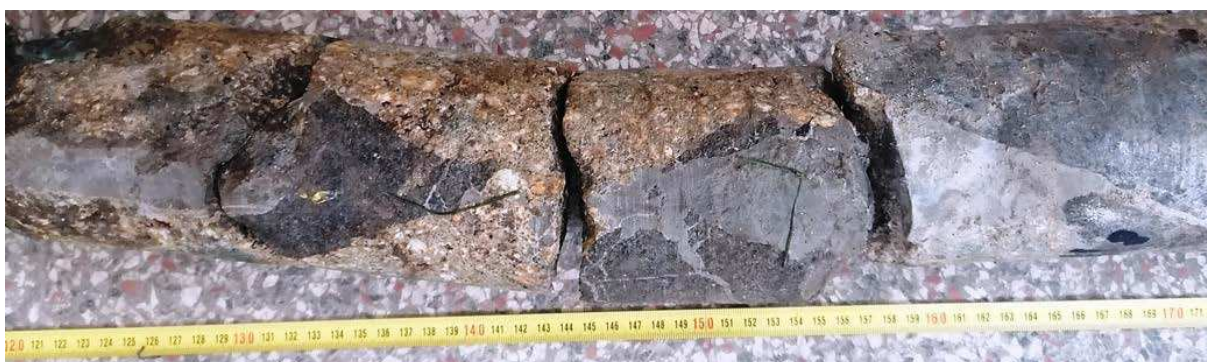
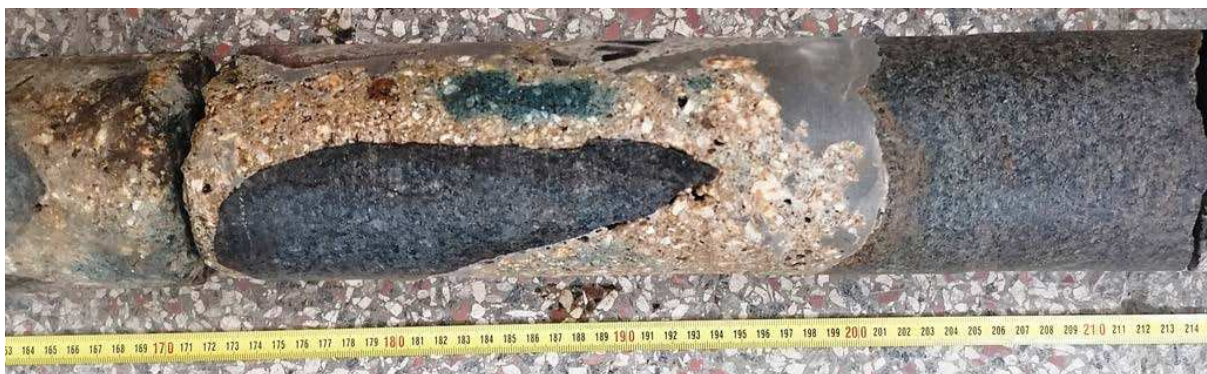
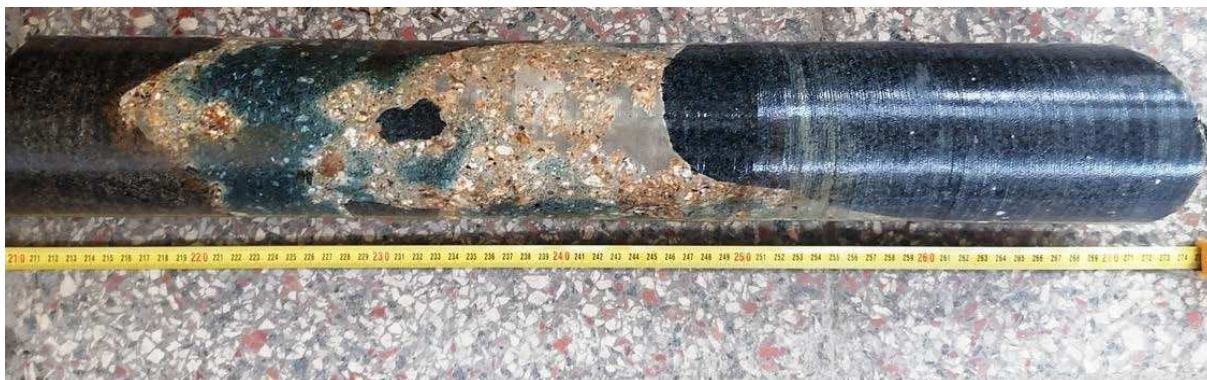
Obr. 4 – 9 Výnos jádra vodorovného vrtu V1

Vodorovný vrt V1 byl situován v severním pilíři asi 1 m nad terénem a byl vrtán pažnicovým vrtákem o ϕ 102 mm. Délka vrtu byla 2,7 m, dále byla hlína, ale nebylo možno odebrat vzorek, materiál se výplachem vyplavoval.

Na obr. 4 – 9 je patrné, že zdivo se sestává z lomového kamene spojeného maltou. Použité magmatické horniny jsou převážně diorit (světlé kameny), granitoidy a místy gabronorit (tmavý kámen).

Zdivo se jeví být poměrně zdravé.

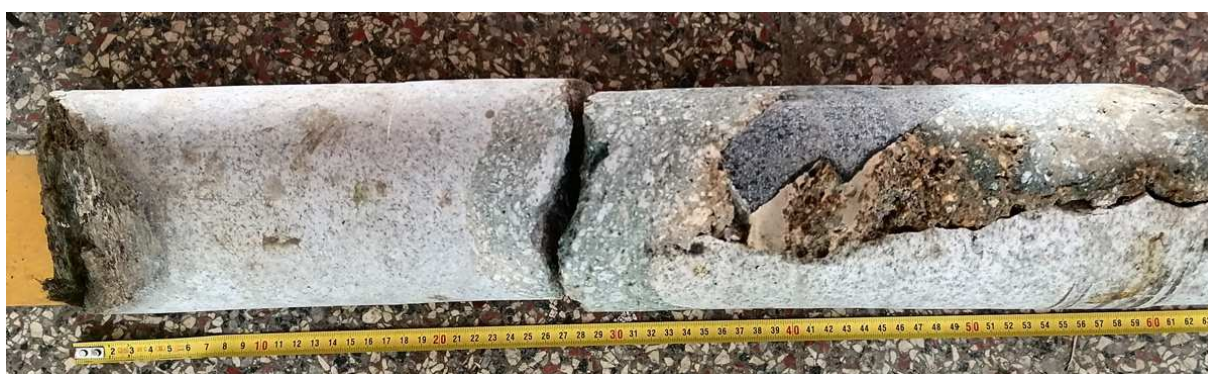
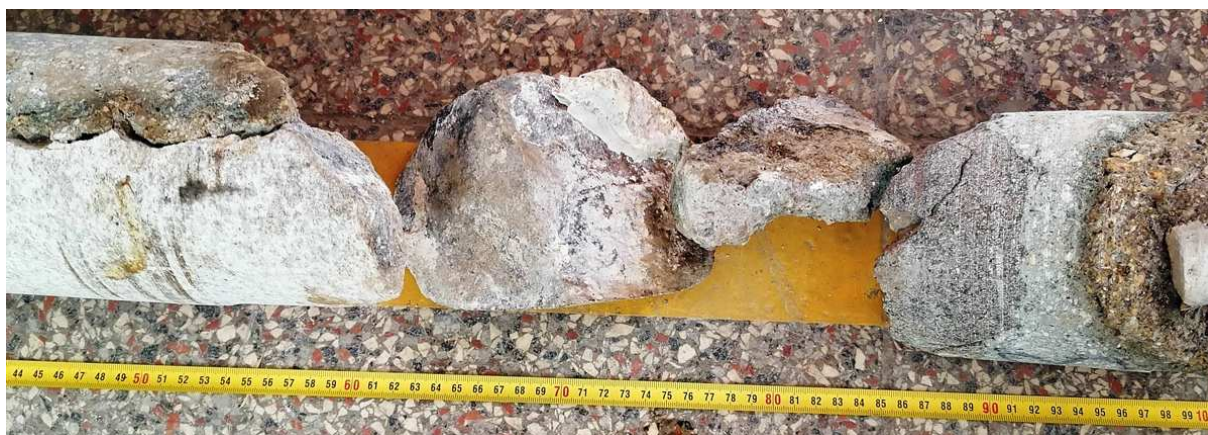
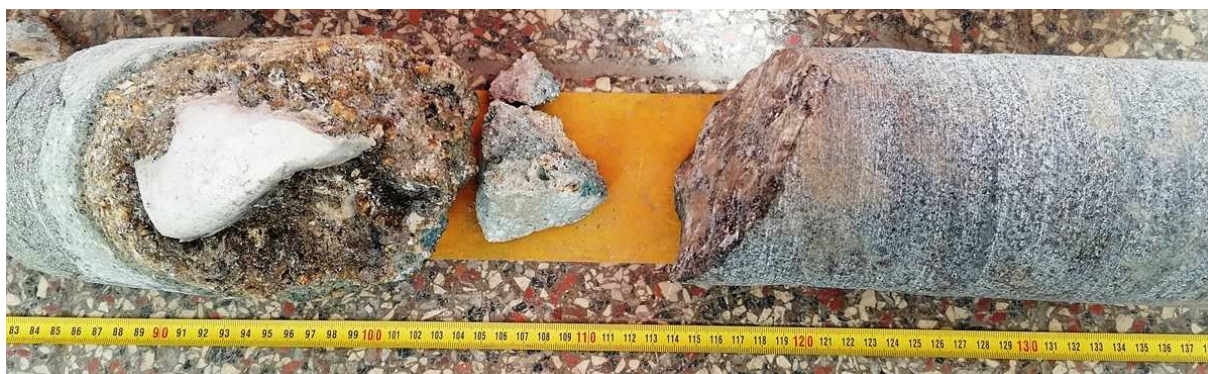
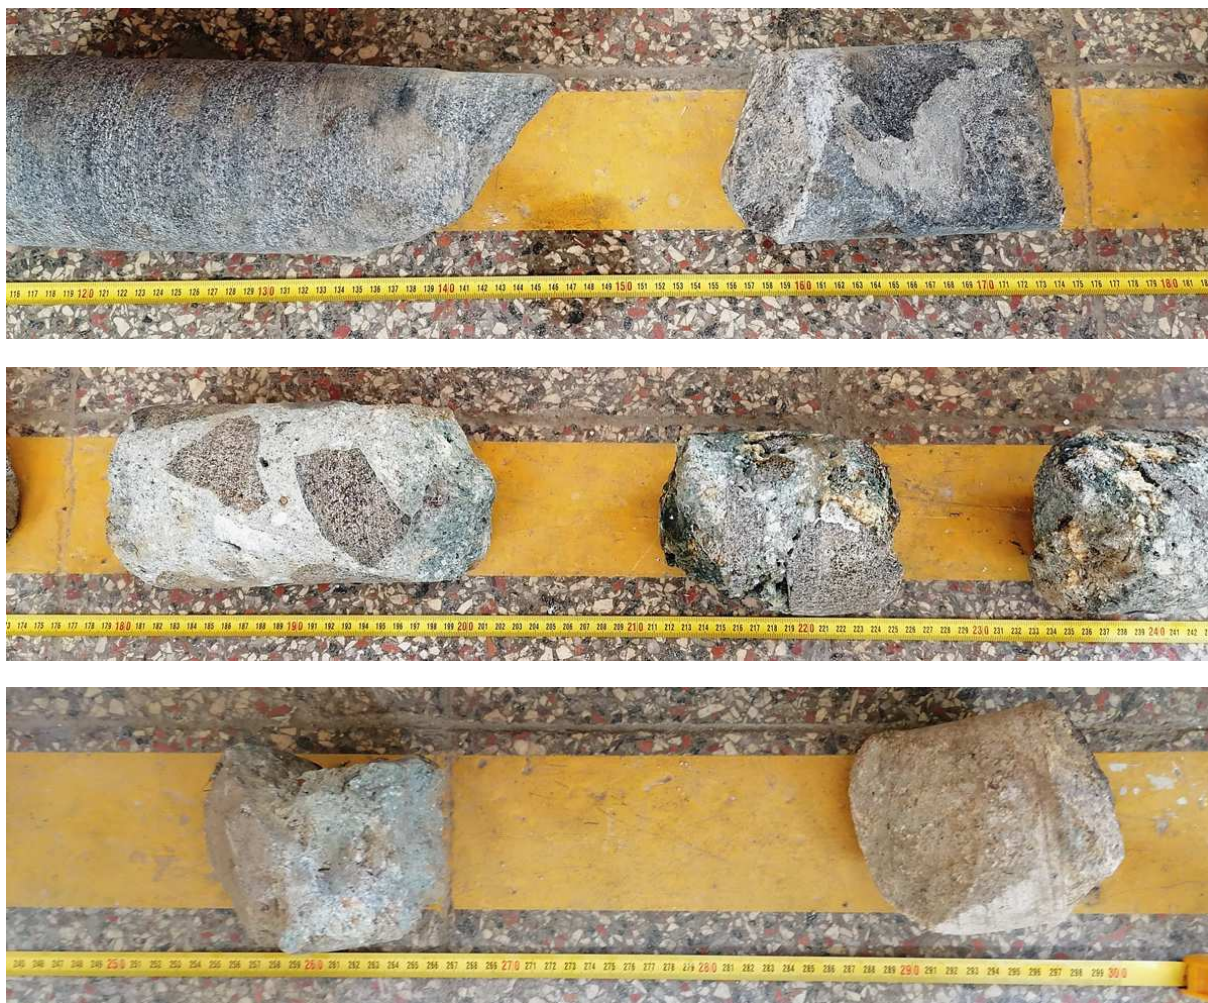
Obr. 10 – 15 Výnos jádra šikmého vrtu V2

Vrt **V2** (jižní opěra): zdivo se sestává z lomového kamene spojeného maltou. Použité magmatické horniny jsou převážně diorit (světlé kameny), granitoidy a místy pravděpodobně amfibolit (tmavý kámen).

U šikmých vrtů není výnos jádra kompletní, v hloubce od cca 3 metrů už bylo jádro jen směs kousků kamenů a betonu a velmi špatně se z vrtu dostávalo.

Základové spáry bylo dosaženo, při délce vrtu 4 m a úhlu vrtání 45° leží v hloubce cca 2,8 m.
