Zhotovení záměru projektu a doprovodné dokumentace stavby „Zřízení Žst. Česká Metuje Česká Metuje“

Orientační IGP, projekt předběžného GP

Název zakázky: **Zřízení Žst. Česká Metuje Česká Metuje, orientační IGP**

Číslo zakázky: **2022_015_MET**

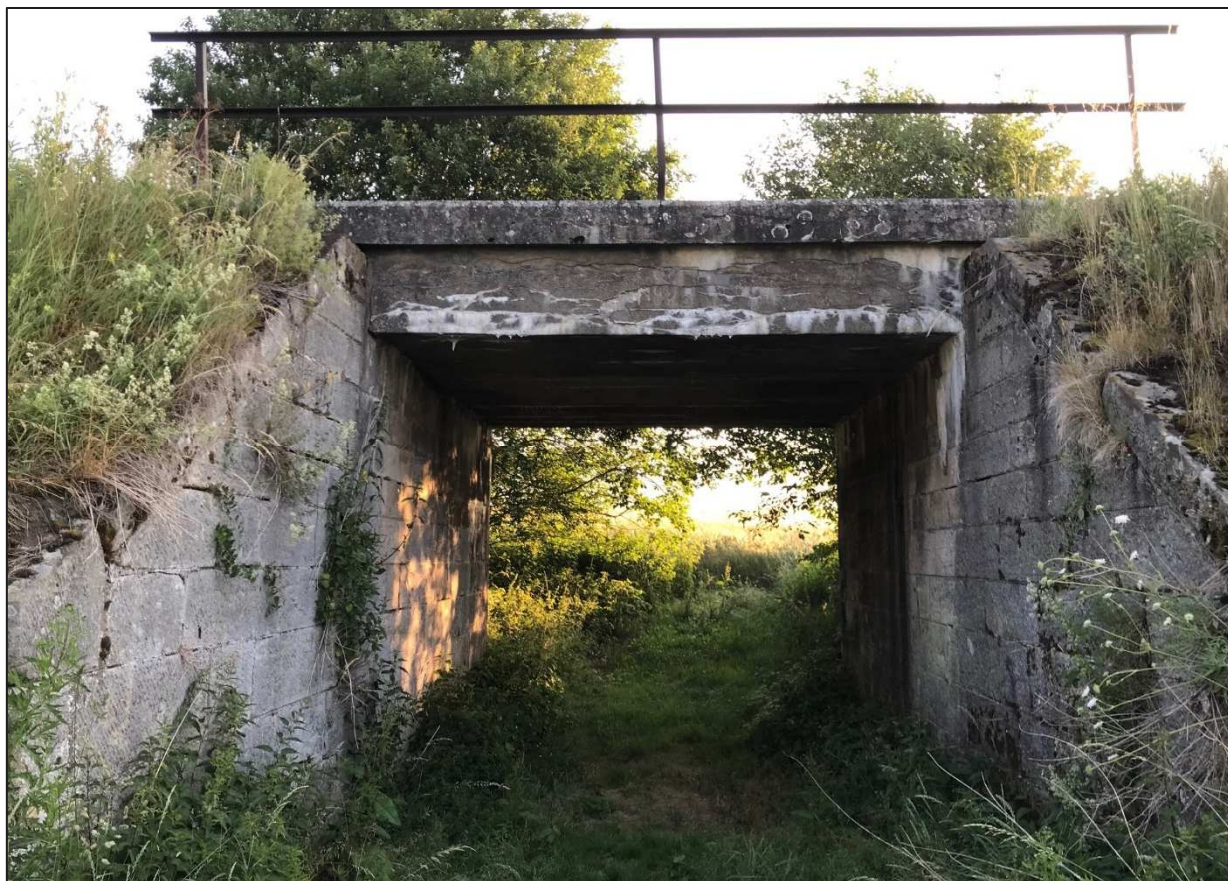
V km 77,067 převádí most traťovou kolej přes polní cestu. Konstrukce mostu z roku 1925 je desková, mostní opěry a křídla jsou kamenné. Most má jedno pole přibližně s rozpětím cca 4,0 m a výškou 3,0 m.

Obr. 1: Most deskové konstrukce v km 77,067

U každého mostu bude proveden jeden jádrový vrt hloubky 10 m s odběrem porušených a neporušených vzorků zemin a vzorků podzemní vody.

Pro každý most jsou navrženy dva maloprofilové jádrové vrty do konstrukcí, vždy jeden šikmo dolů a jeden vodorovný. Z každého vrtu bude odebrán jeden vzorek konstrukčních materiálů pro stanovení pevnosti v prostém tlaku.

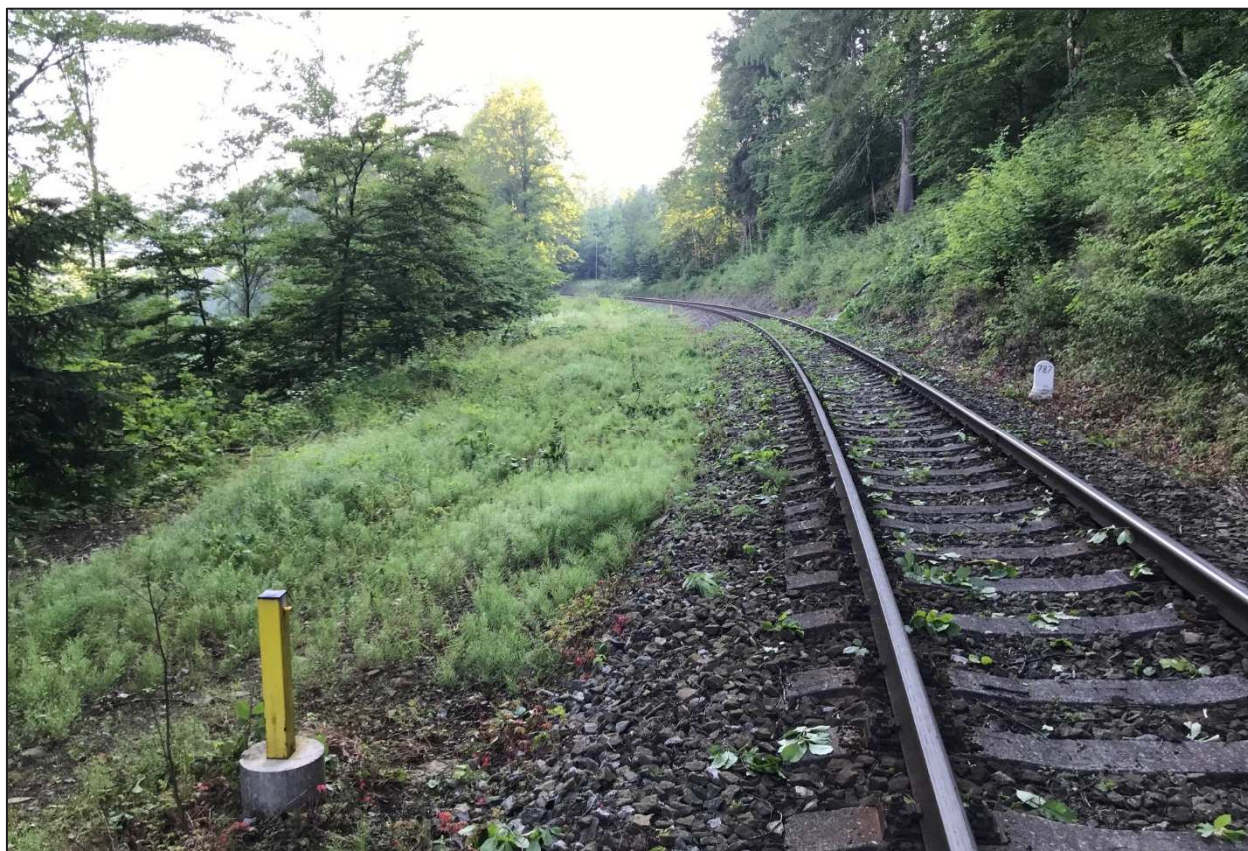
V prostoru zastávky, na pravé straně trati v km 78,350 až 78,580, je značně zarostlá skalní stěna vysoká až 8,0 m. Z prostoru budoucí výhybny je trať vyvedena opět v odřezu. Po pravé straně jsou opět četné až kolmé skalní stěny. V koruně svahu vlevo pod tratí byly vybudovány geodetické body pro monitorování stability svahu.

Obr. 2: Geodetické monitorovací body (km 78,700)

V rámci předběžného průzkumu je navržena detailní rekognoskace potenciální svahové nestability a posouzení stability tohoto svahu. Z místního šetření vyplývá, že svah byl pravděpodobně monitorován stabilizovanými geodetickými body, ovšem bližší informace chybí. Část tohoto svahu, který se nachází mezi železniční tratí a silnicí na levém břehu Metuje je v databázi ČGS označena jako potenciální sesuv (ev. č. 5375). Pro získání vstupních parametrů pro numerické modelování stability svahu budou provedeny 4 jádrové vrty ve 2 profilech kolmých na kolej (přibližně v km 78,650 a 78,750). Každý vrt je navržen délky 10,0 m. Celkem bude odebráno 8 porušených vzorků třídy kvality 3 a 4 neporušené vzorky zemin třídy kvality 1-2. Dále se předpokládá odběr 4 ks horninových vzorků a jeden vzorek podzemní vody. Rozsah průzkumných děl je uveden v tabulce 6.

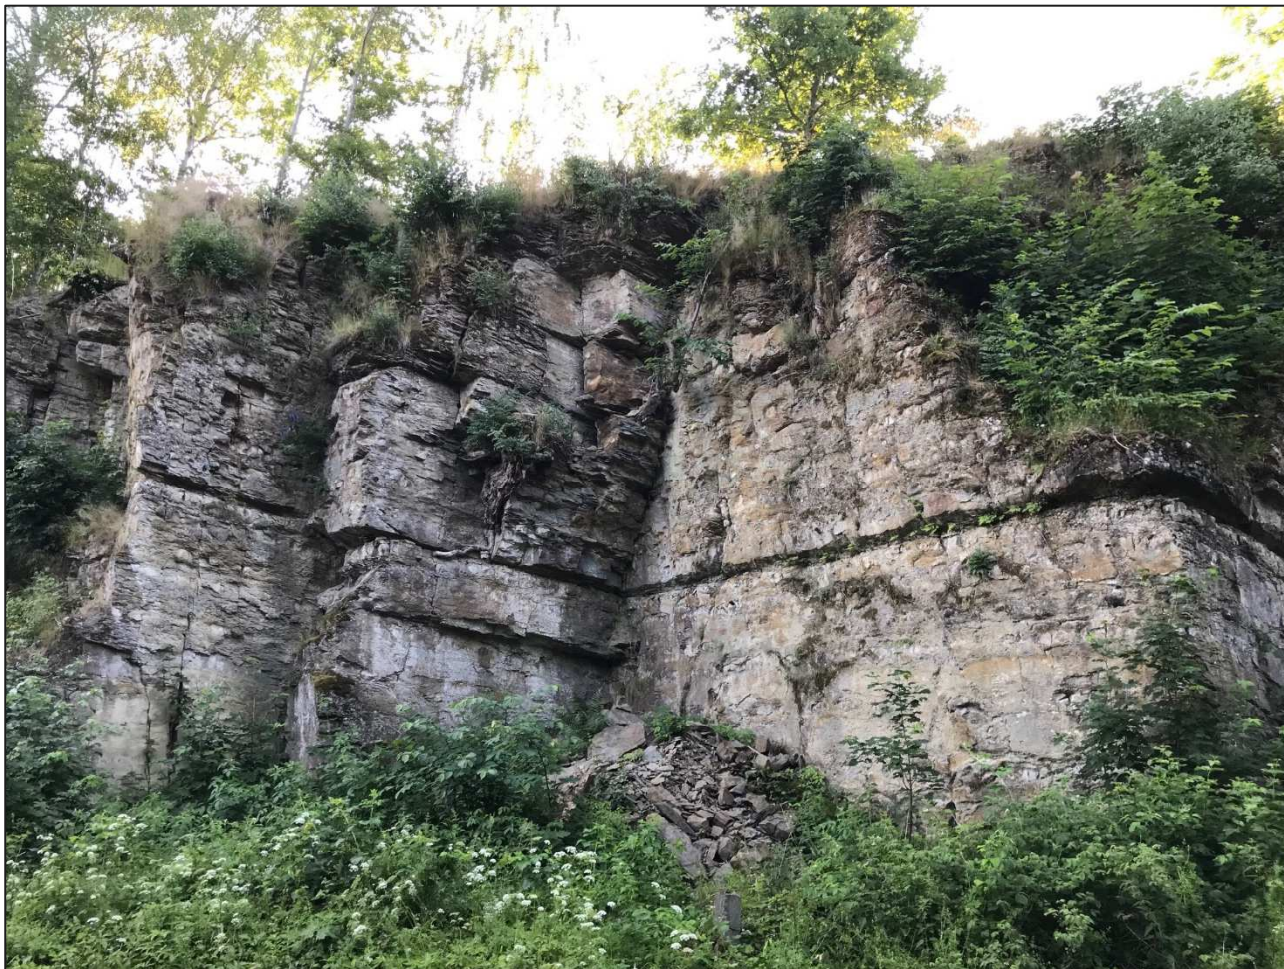
Obr. 6: Stěny skalního zářezu cca v km 77,880

Výrazný skalní zářez s výškou až 9,0 m je v úseku km 77,600 až 77,920. Zářez je značně zarostlý náletovými dřevinami, avšak vyskytují se také kolmé stěny převážně s vodorovně uloženými vrstvami. Pod stěnami se akumulují úlomky zvětralých hornin.

Průzkum skalního zářezu bude zahrnovat podrobné geologické mapování a tektonická měření a odběr a laboratorní rozborů vzorků hornin odebraných ze zářezu nebo úlomků u paty svahu. Laserové skenování se v etapě předběžného průzkumu nenavrhuje, avšak je doporučeno pro etapu podrobného geotechnického průzkumu.

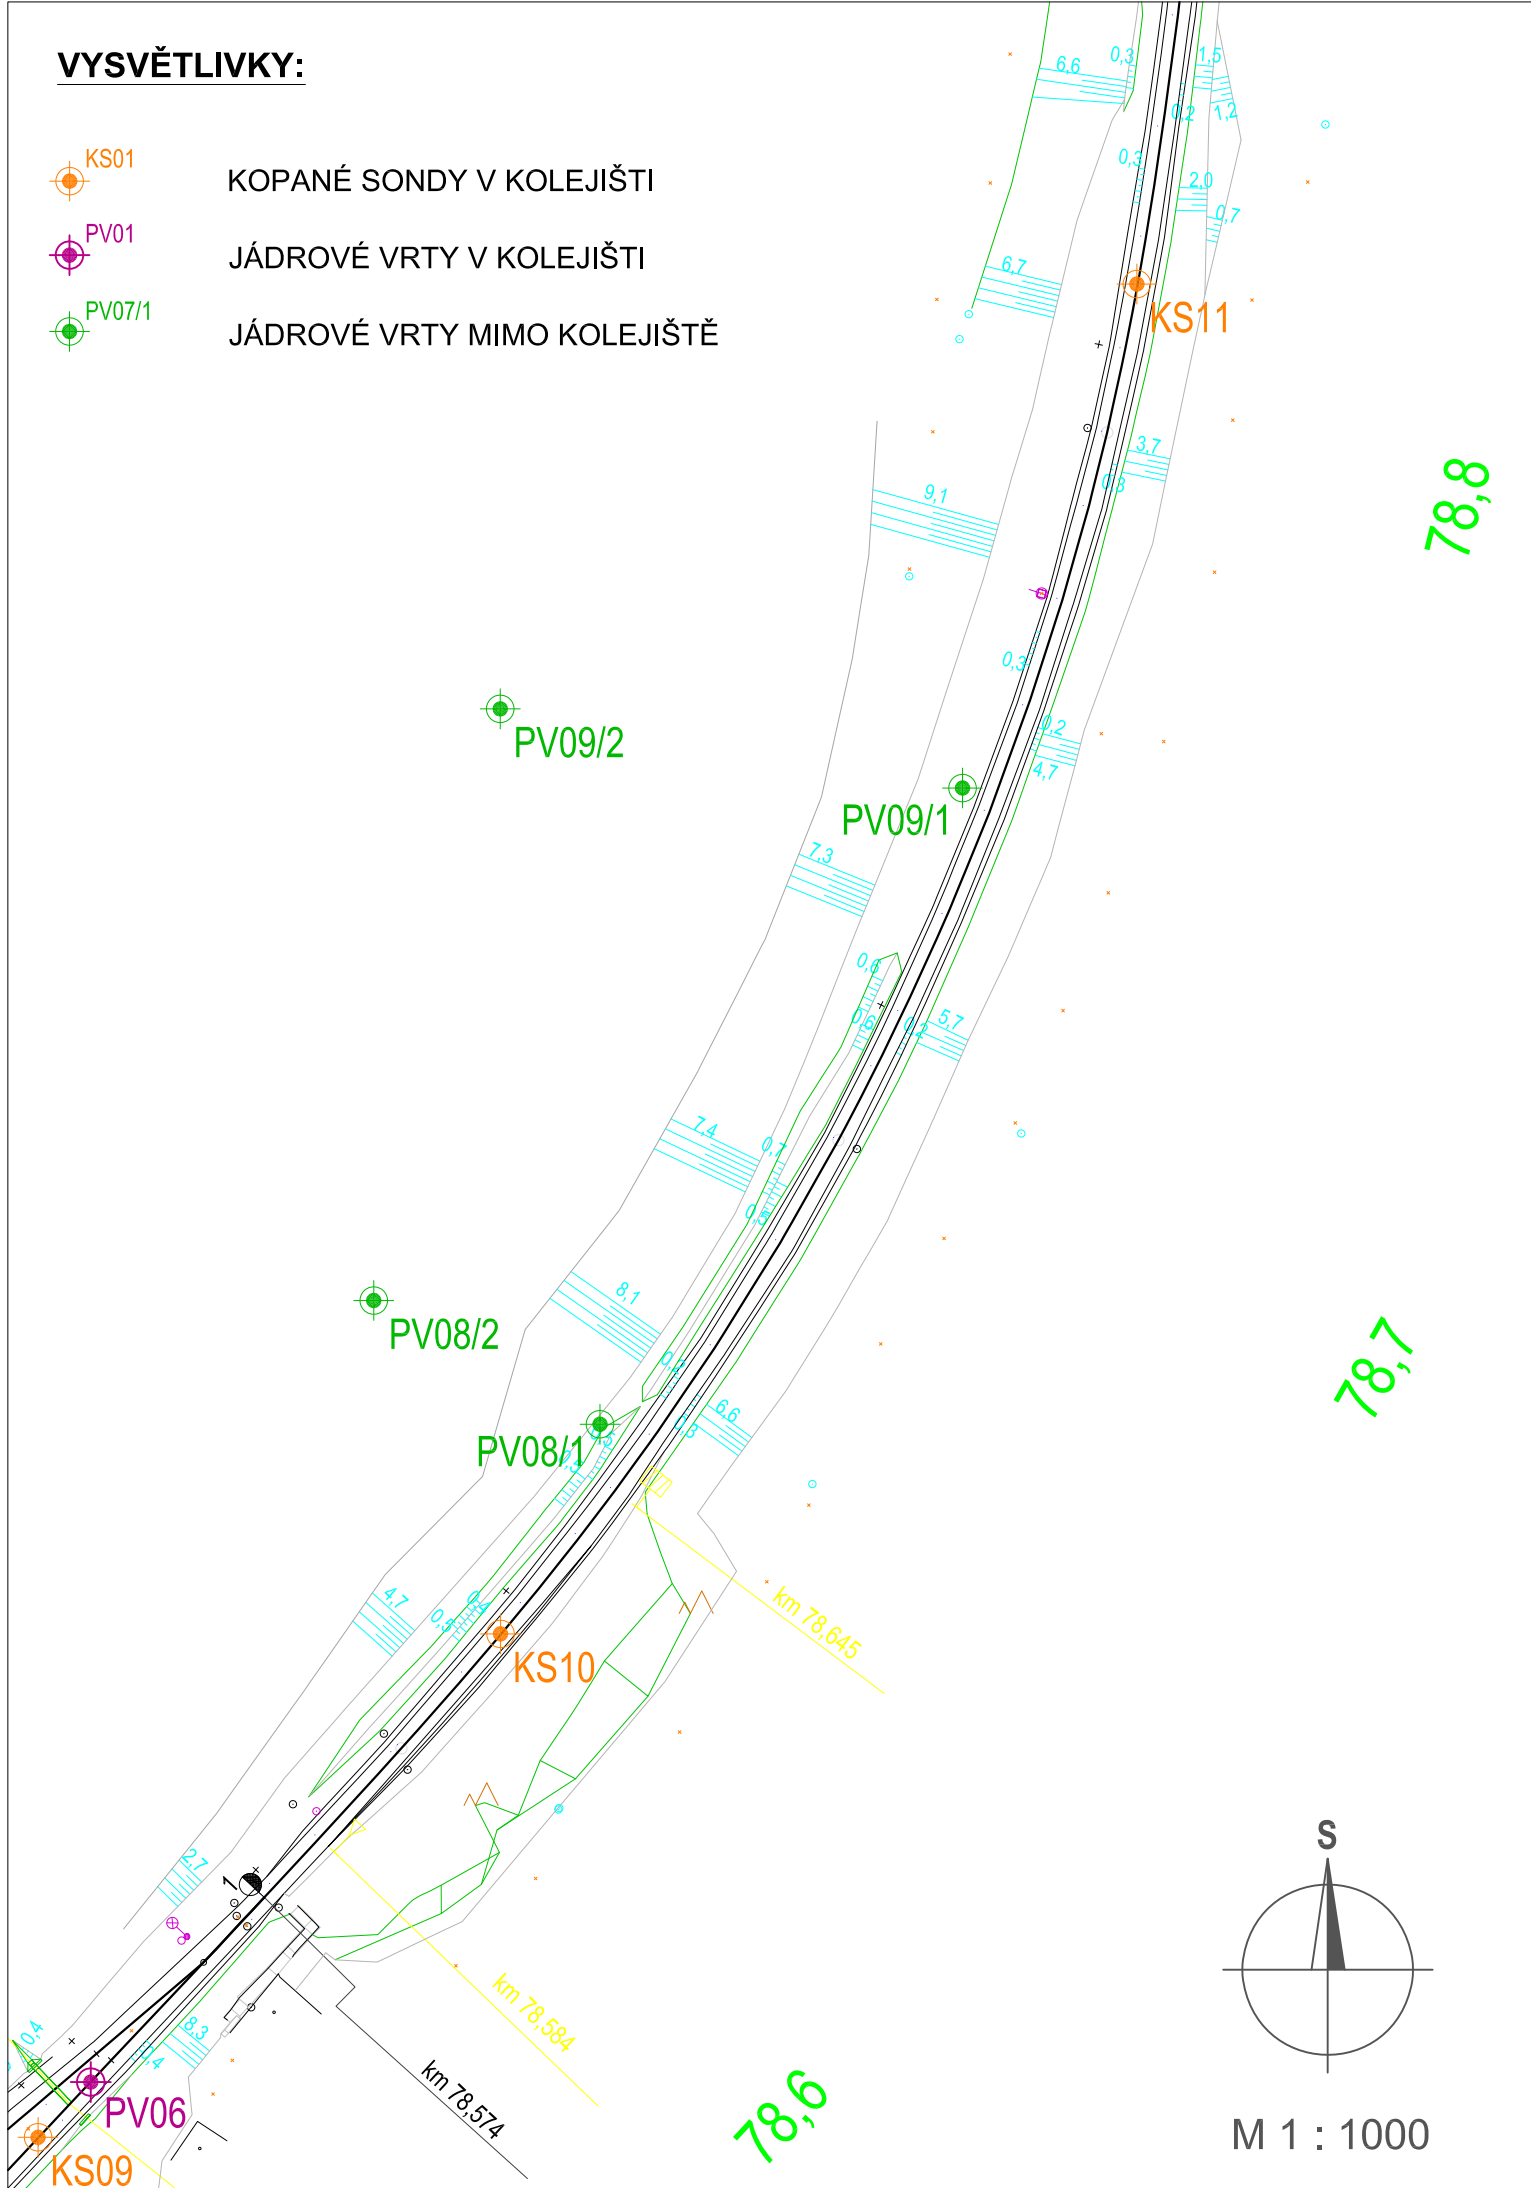
| PV07/1 | JÁDROVÉ VRTY MIMO KOLEJIŠTĚ |
