Technická zpráva

Letecké snímkování úseku na TÚ 2201 Olomouc (mimo) – Nezamyslice (mimo) a TÚ 1911 Prostějov – Třebovice v Čechách (mimo)

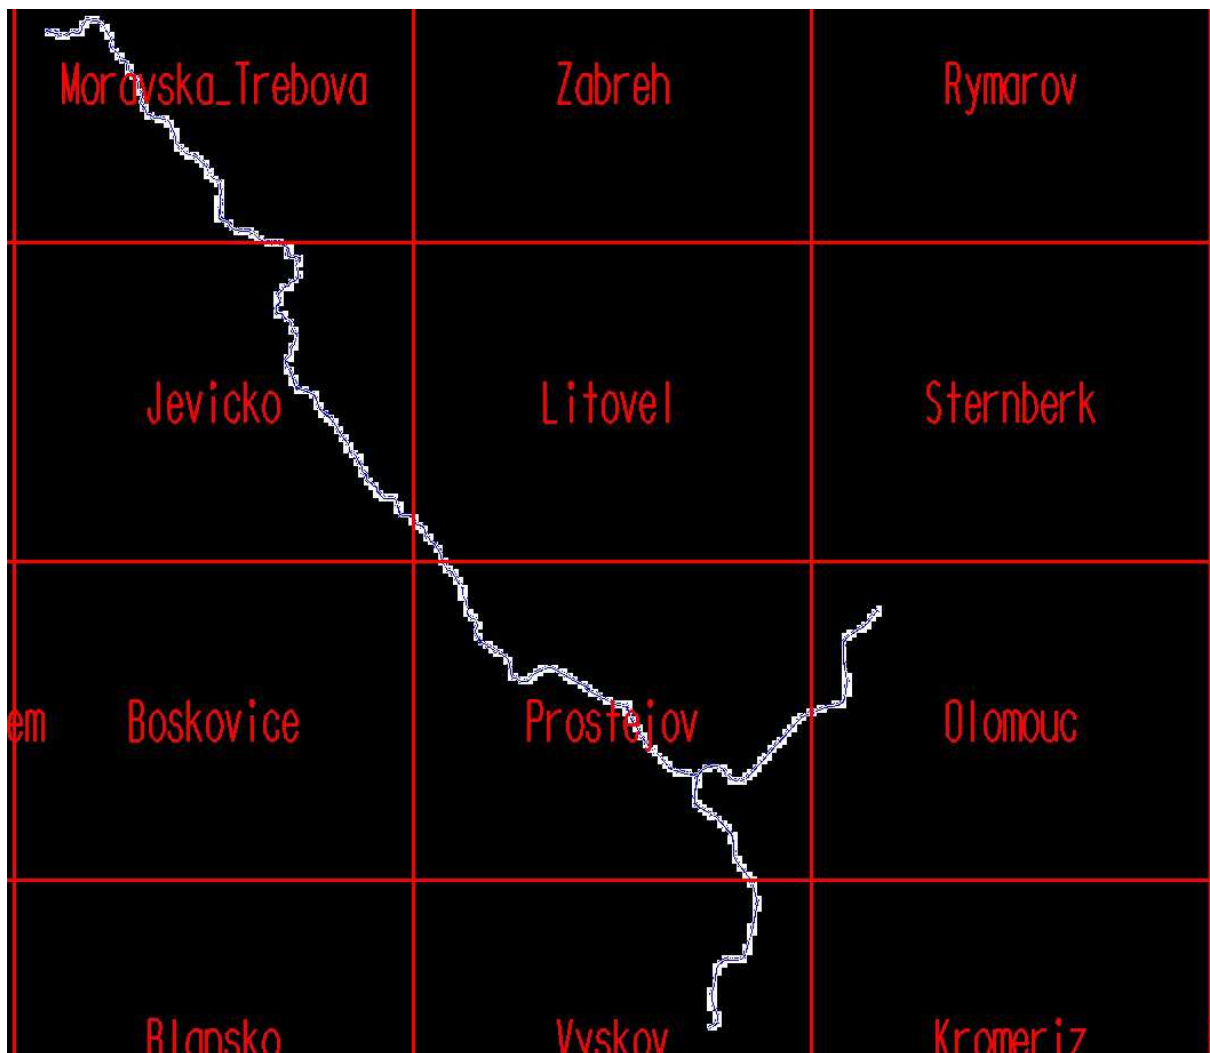
Rozsah ortofomapy

- Zhotovení a zaměření přednáletové signalizace vlíčovacích bodů. Specifikované předměty dle Přílohy 14 OŘ 39 se signalizovat nebudou.
- Letecké snímkování zadané lokality v rozlišení 3 cm.
- Provedení analytické aerotriangulace a zhotovení ortofotomapy v rozsahu +/- 50 m od (krajní) osy koleje.

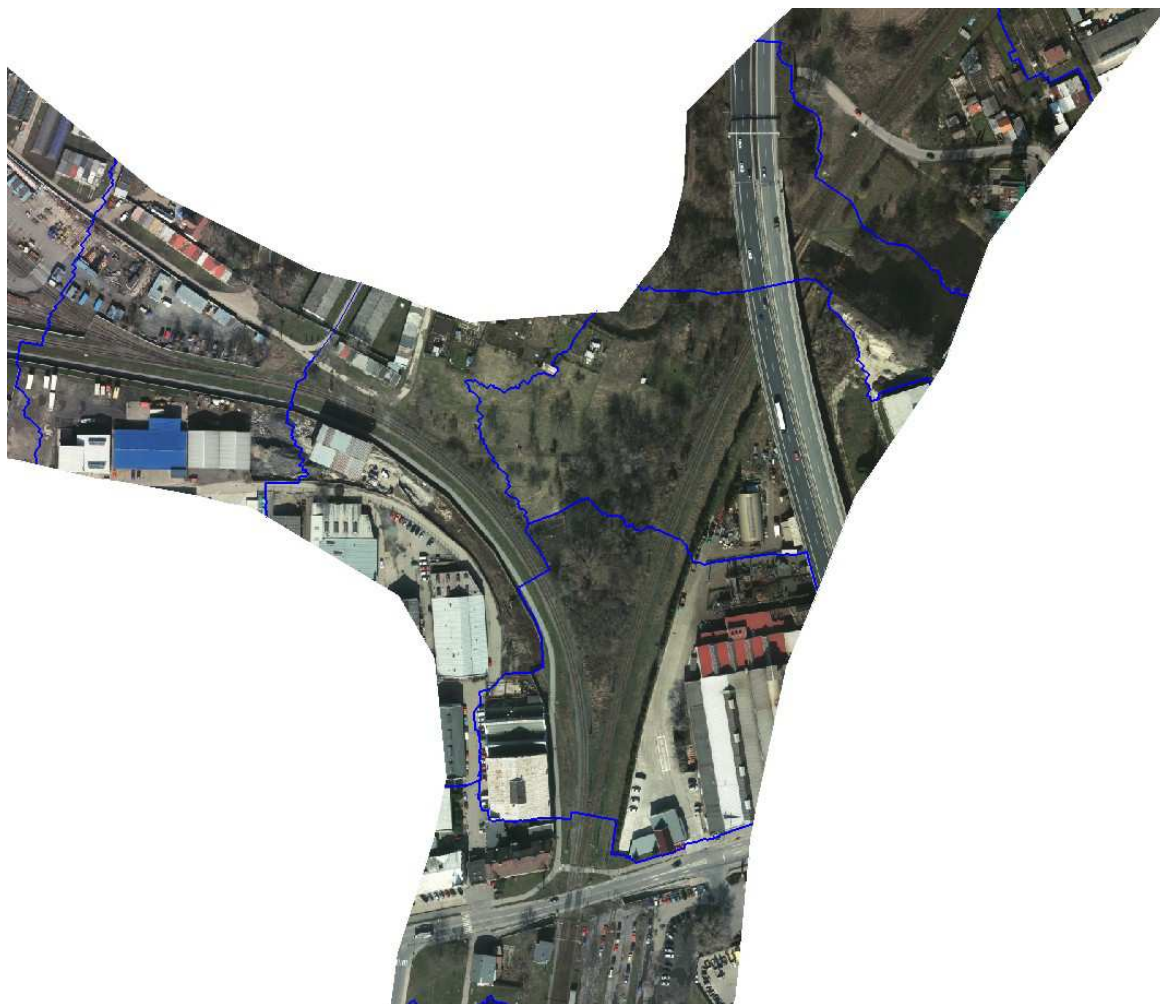
Spojovací seamliny

DTM pro rektifikaci snímků bylo provedeno formou stereo vyhodnocení snímků v prostředí ISSD 2014. Ortofektifikace a následné zmozaikování snímků bylo provedeno v prostředí ImageStation OrthoPro 2015. Automaticky vygenerované seamliny (spojovací čáry mezi jednotlivými snímky) byly zkontrolovány a zeditovány v prostředí IRAS/C. Po konečném zmozaikování snímků s již finálními seamlinami byly všechny styky jednotlivých snímků zkontrolovány. Kontrola se týkala radiometrických a geometrických rozdílů. Případné chyby byly opraveny v prostředí Adobe Photoshop. Výsledná ortofomapa byla rozřezána do kladů listů 1:500 s tím, že ortofotomapa je ořezána +/- 50m od osy krajní koleje. Ortofotomapa byla vyrobena s velikostí pixelu 2,5cm, které vychází s velikosti rozlišení snímkování 3cm a je násobkem rozměru listů v měřítku 1:500, tzn. nedochází k překrytu a posunu pixelů mezi jednotlivými listy.

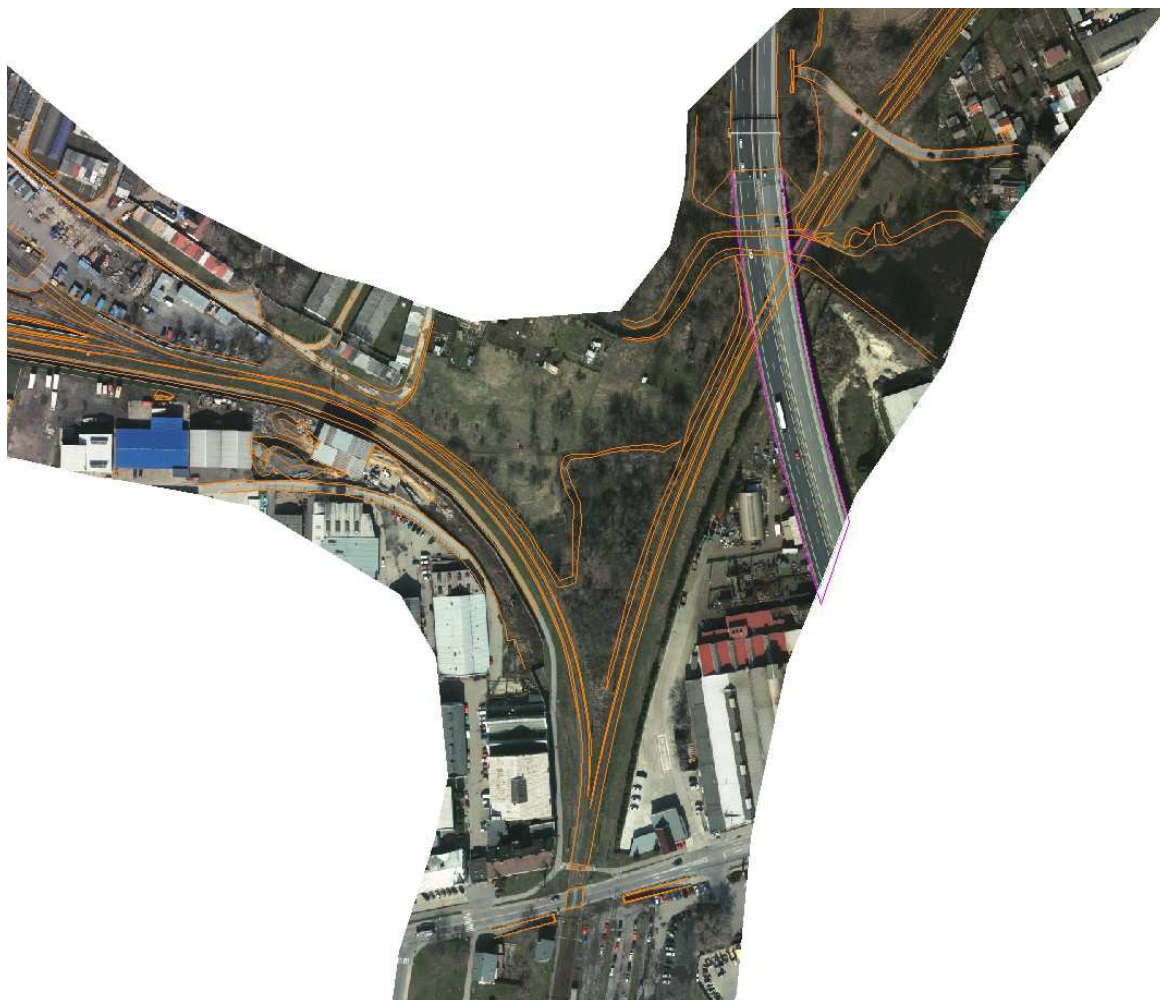
Ortofotomapa a hrany DTM
