**Expertní zpráva č.  
2300 J 257-1**

**Datum vydání zprávy**  
srpen 2023

**Provedení stavebně technického průzkumu konstrukcí  
dražní budovy ČD VRŠOVICE, K Topírně 2**

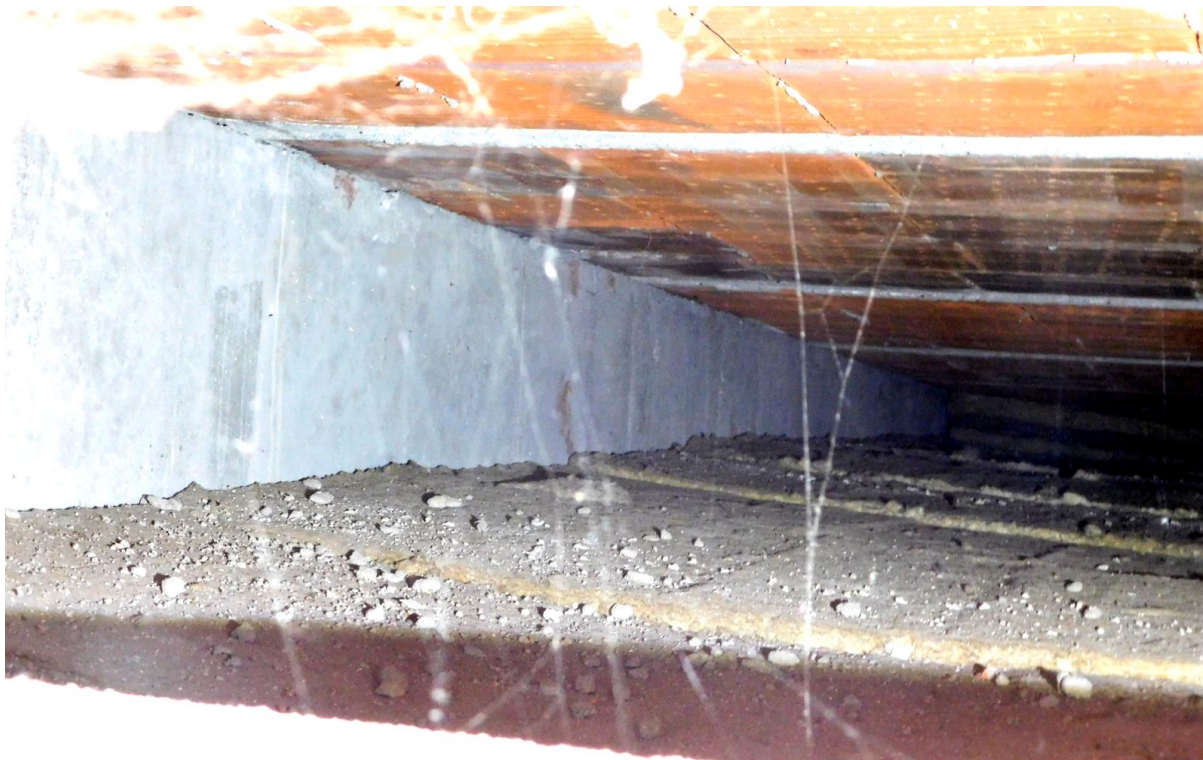
Na základě požadavku objednatele byla provedena sonda do dutiny konstrukce střechy skrz větrací otvor na boční straně fasády viz Foto 2. Z provedené vizuální prohlídky a pořízených fotografií je patrné, že stropní konstrukci tvoří železobetonové stropní panely, které jsou zatepleny na horním povrchu vatou.

Foto 2 – pohled do dutiny střechy – dole patrná izolační vata, vlevo obvodová římsa (západní štít), nahoře patrné keramické vložky a betonová skrytá žebra

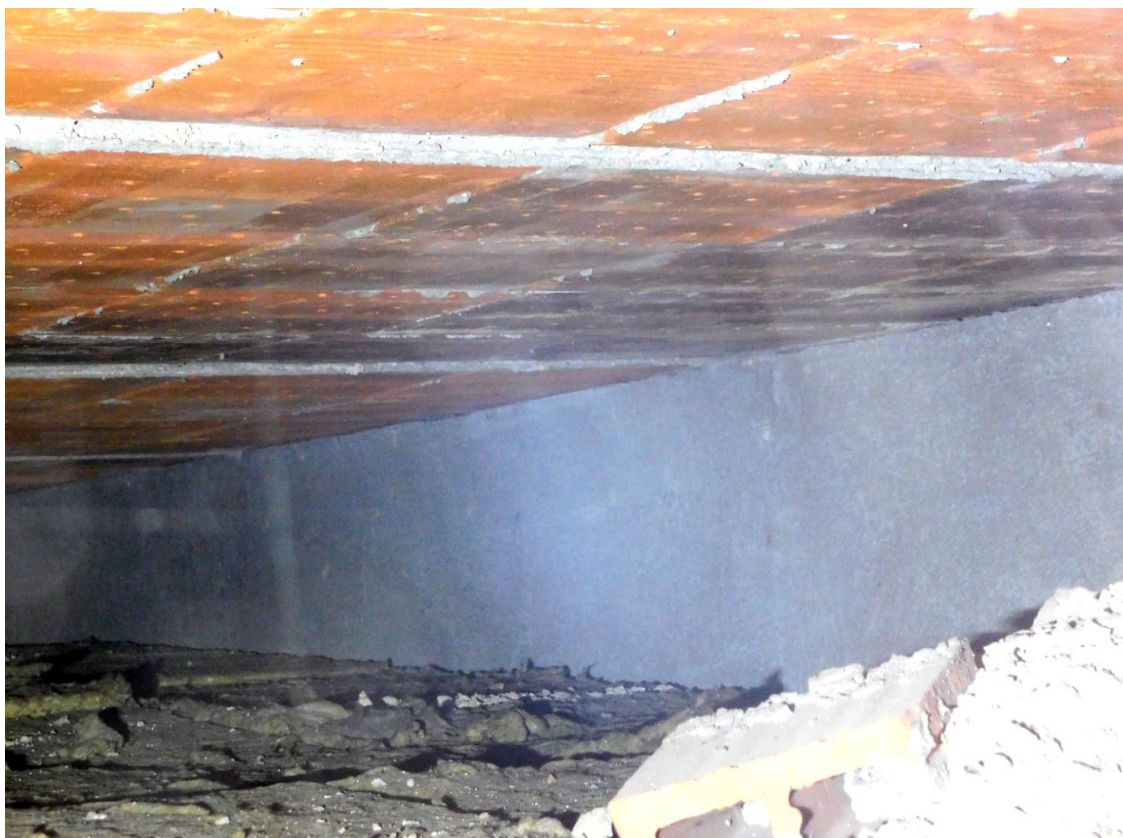
Konstrukce střechy, která tvoří zároveň spád střechy, je provedena z keramických vložek do betonových žeber viz Foto X. Spád střechy je k podélné středové ose budovy. Na středu je střecha uložena na stropní panely. V příčné ose střechy je dále příčné úložné žebro střechy viz Fot X (vyznačeno modře na Foto 1). Více informací nebylo možné z provedené sondy získat (investor nedovoluje provést destruktivní sondu do konstrukce střechy – trvá záruka na střešní krytinu).

Foto 3 – pohled do dutiny střechy – dole patrná izolační vata, vpravo středové příčné žebro pro uložení střechy (vyznačeno modře na Foto 1), nahoře patrné keramické vložky a betonová skrytá žebra

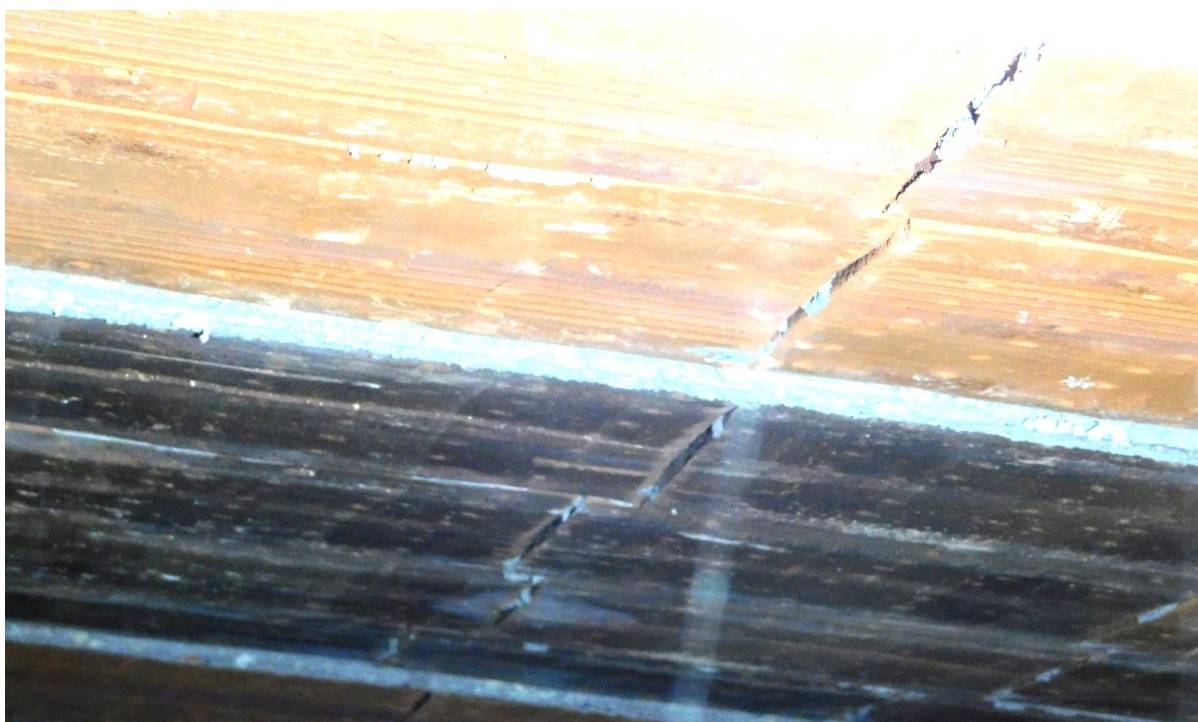
Foto 4 – pohled do dutiny střechy – patrné keramické vložky a betonová skrytá žebra
