# TEPLICE

## výpravní budova železničního nádraží čp. 599+638+867

### stavebněhistorický průzkum I. textová část

březen 2018

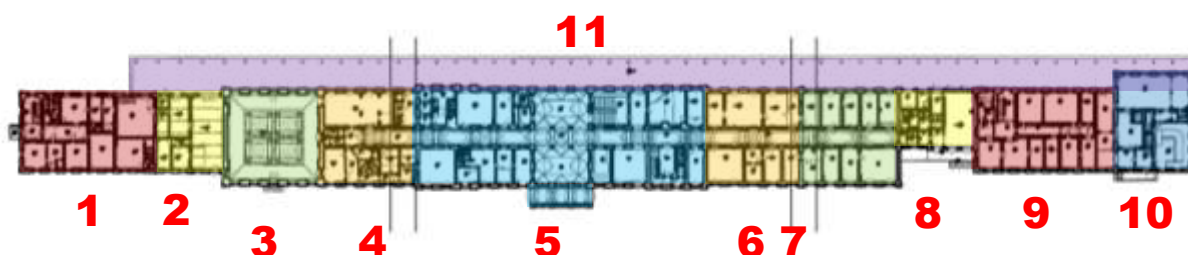
Pro potřeby SHP bylo převzato číslování z materiálů SŽDC. Je vyznačeno ve všech půdorysech. Jednotnou formu popisu bylo vzhledem k racionální stavební podobě objektu možné dodržet také v případě jednotlivých průčelí, avšak vzhledem k jejím rozměrům byla budova pro potřeby popisů průčelí rozdělena na sekce (viz schéma níže). Průčelí jsou značena vždy orientací ke světovým stranám a číslem sekce.

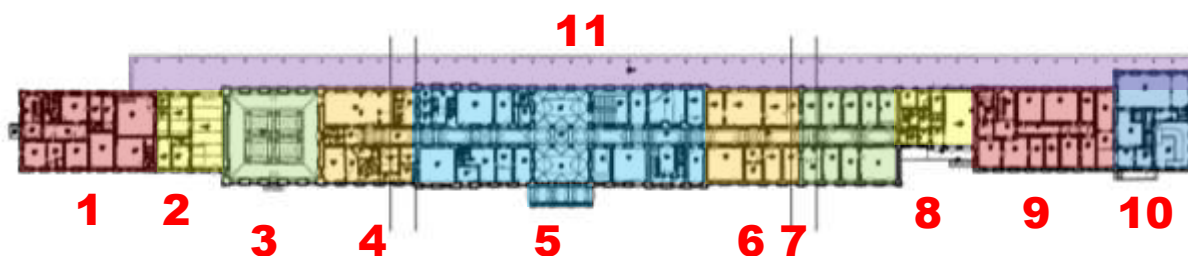
Výpravní budova je velmi komplikovaná srostlice objektů se složitým stavebním vývojem (viz schéma níže). Není přesně orientovaná ke světovým stranám (podélně orientovaná osa směřuje přibližně ve směru východoseverovýchod – západojihozápad), v popisu však bude odchylka pro zjednodušení pominuta.

Základem je centrální blok hlavní budovy (č. 5), s portikem na jižní straně a dvěma mělkými rizality po obou stranách, dnes dvoupatrový, částečně podsklepený trojtraktový. Středem v přízemí, suterénu i obou patrech prochází dlouhá chodba, uprostřed prokřížená velkorysou odjezdovou halou. V jihovýchodním rizalitu je situováno reprezentativní schodiště do patra.

Na západní straně navazuje na blok č. 4 přízemní jednopodlažní stavba restaurace (č. 3) s velkým sálem, které na východním konci symetricky odpovídá přízemní prodloužení provozní části budovy s trojtraktovou dispozicí se střední chodbou (č. 7).

Na západním konci stojí jednopatrový částečně podsklepený dům čp. 638 se skromnějším trojtraktovým uspořádáním (č. 1), který má svůj pandán ve východním domě čp. 837, podobně dispozičně řešeném (č. 9). Proluku mezi západním domem čp. 638 a centrální budovou čp. 599 zaplňuje bývalá přízemní západní příjezdová hala (č. 2), proluku mezi východním domem čp. 837 a hlavní budovou pak bývalá východní příjezdová hala se záchody (č. 8.). Na východním konci je situována ještě přístavba pošty (č. 10), všechny objekty propojuje na severní straně přístřešek nad nástupištěm (č. 11).

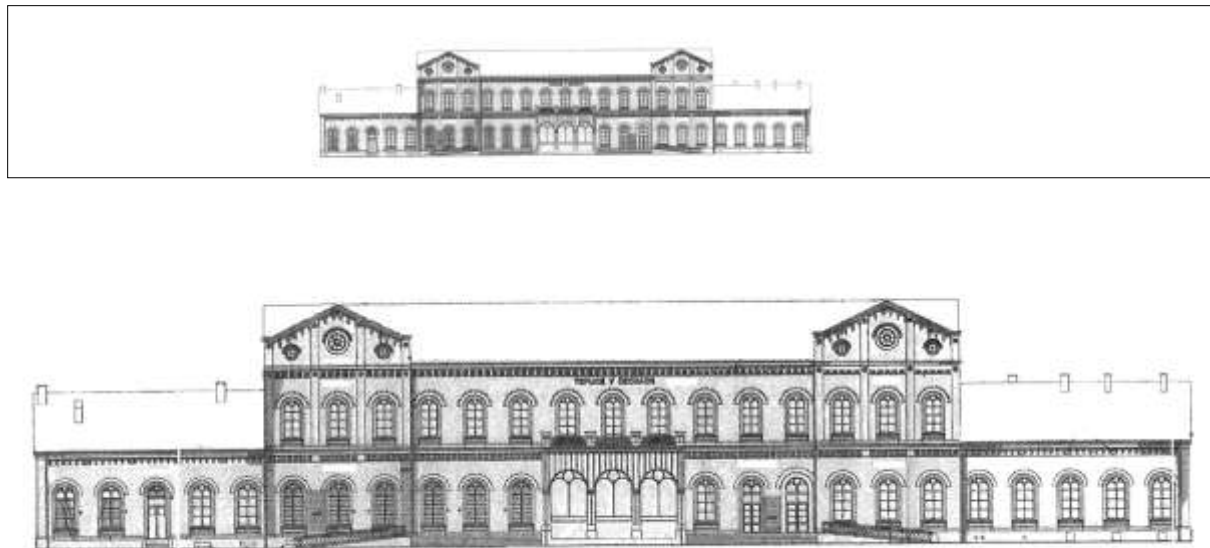
*Rekonstrukce podoby výpravní budovy po první stavební etapě (výstavba v roce 1858 dle Turbova plánu). Nahore celek v měřítku ostatních kreseb, dole detail (výřez). Kresba ©Kamil Marek.*

Realizovanou podobu původní výpravní budovy nám ukazují tři veduty a několik velmi vzácných fotografií (pohlednic) ze 60. – počátku 70. let 19. století, které zachytily mimo jiné i nově provedené parkové úpravy před budovou. Změny proti Turbovým plánům byly – pokud se jedná o podobu průčelí a exteriéry budovy – jen zcela minimální.

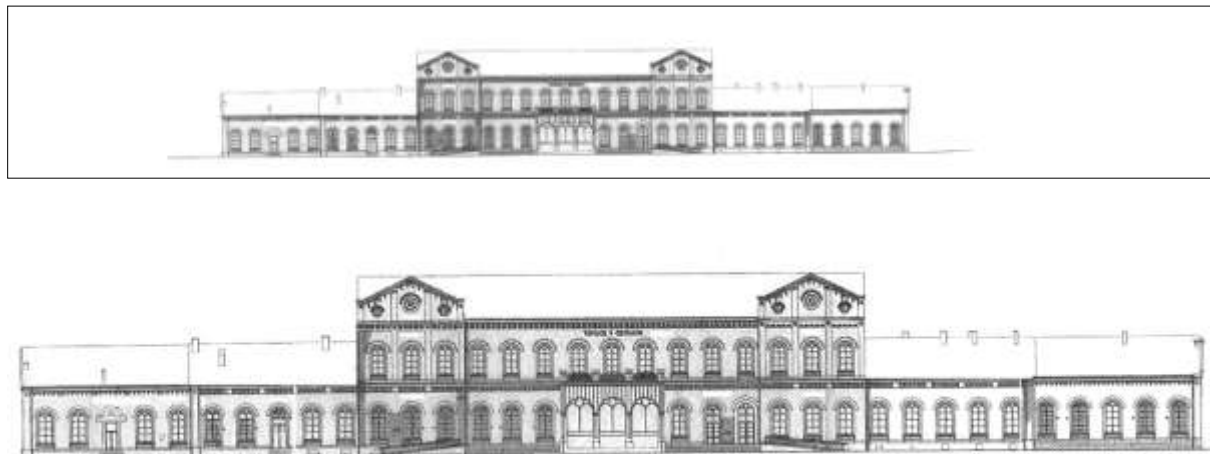
*Rekonstrukce podoby výpravní budovy po druhé stavební etapě (prodloužení bočních křídel v roce 1871). Nahoře celek v měřítku ostatních kreseb, dole detail (výřez). Kresba ©Kamil Marek.*

Vnější podoba přístavby restaurace naprosto důsledně respektuje starší podobu stavby Turbovy – v podstatě se jedná (vč. detailů) o duplikaci původního kratšího bočního křídla, s typickými půlkruhově zaklenutými okny lemovanými profilovanými šambránami, obloučkovým podřímsím a bočním nízkým štítem.

Přístavba (resp. prodloužení) bočních křídel si vyžádalo také prodloužení přístřešku nad nástupištěm po obou stranách, opět s využitím identických prvků – litinových sloupků.

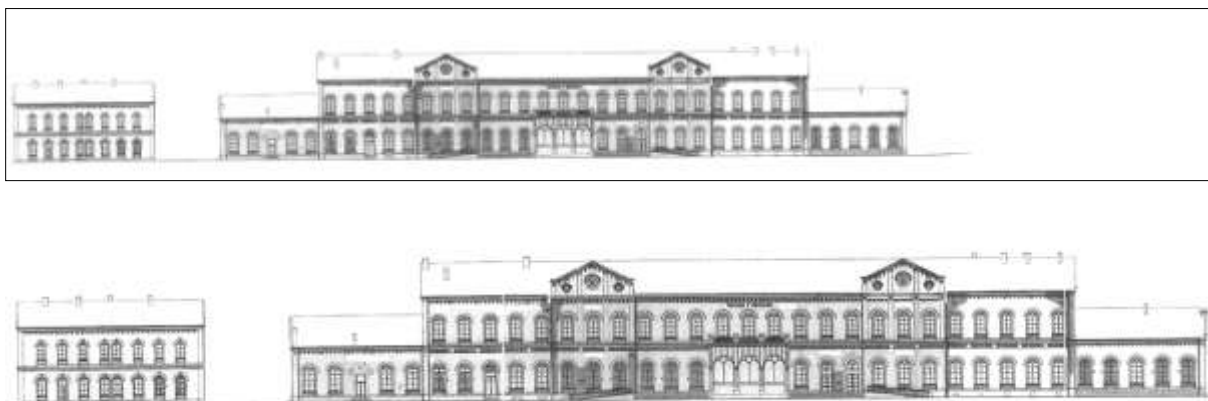
*Rekonstrukce podoby výpravní budovy po třetí stavební etapě (stavba domu čp. 638 a nástavba patra bočních křídel asi v roce 1876). Nahoře celek v měřítku ostatních kreseb, dole detail (výřez). Kresba ©Kamil Marek.*

Nástavby pater postranních křídel sice nejsou datované, avšak máme je podchycené vzácnou fotografií z roku 1885. Kromě nástavby patra bočních křídel budovy, dosud přízemních, vidíme již zasklené oblouky vstupního portiku.

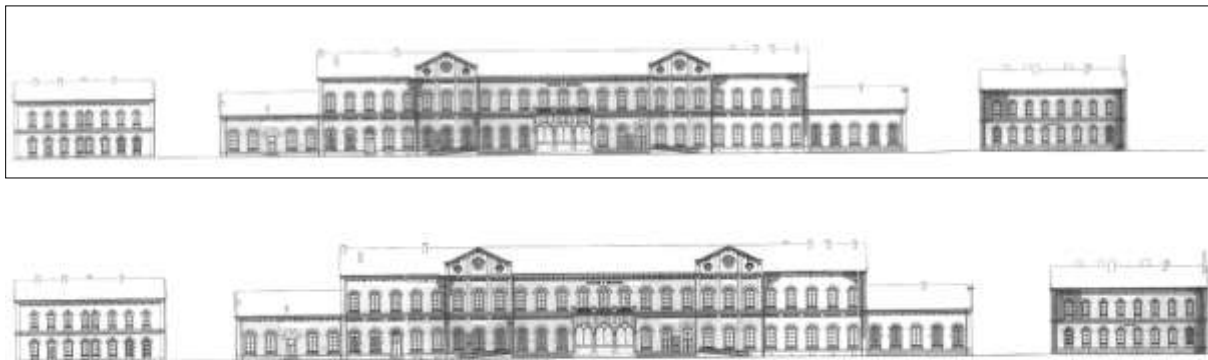
*Rekonstrukce podoby výpravní budovy po čtvrté stavební etapě (stavba domu čp. 837 v roce 1884). Nahoře celek v měřítku ostatních kreseb, dole detail (výřez). Kresba ©Kamil Marek.*

Nový bytový dům se sice po architektonické stránce blížil domu čp. 638, ale nebyl jeho identickou kopií. Byl založen ve větší vzdálenosti od hlavní budovy (cca 14,5m) a jeho rozměry nebyly identické. Průčelí navíc postrádalo střední sdružené okno, avšak jinak byly detaily stavby identické (půlkruhově zaklenutá okna, obloučkové podřímky).

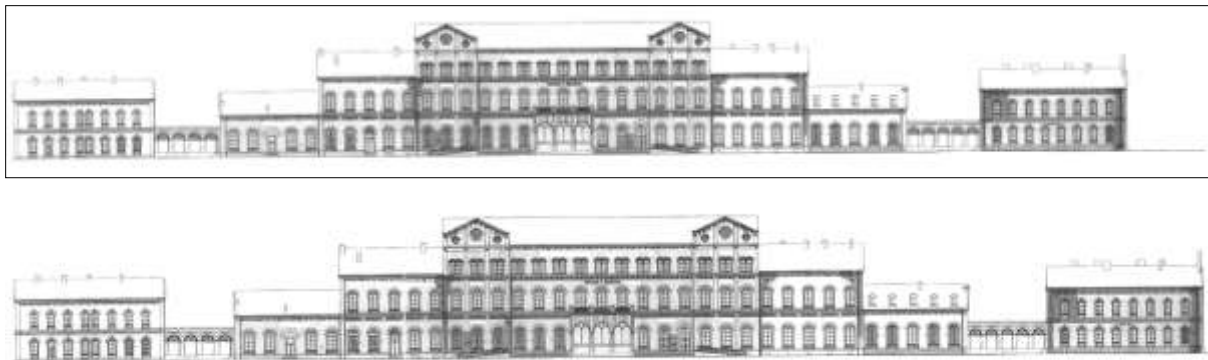
*Rekonstrukce podoby výpravní budovy po páté stavební etapě (zvýšení o 2. patro v roce 1896 a stavba arkádových stěn v prolukách). Nahoře celek v měřítku ostatních kreseb, dole detail (výřez). Kresba ©Kamil Marek.*

Patrně v téže době – nebo v časovém horizontu nepříliš vzdáleném – byly obě proluky mezi hlavní budovou čp. 599 a bočními domy čp. 638, resp. 837 uzavřeny na severní straně (směrem do kolejíště) zdmi, prolomenými pěti oblouky. západní stěna je vzácně zachovaná na pohlednici z roku 1902. Ze snímku je patrné, že za zdí dosud nebyl přístřešek nástupiště. Západní proluka byla uzavřena dřevěným plůtkem směrem do náměstí.
