REKONSTRUKCE TRAŤOVÉHO ÚSEKU KARLOVY VARY (MIMO) – NOVÉ SEDLO U LOKTE (VČETNĚ)

Zhotovitel: **GeoTec-GS, a.s.**
Chmelová 2920/6
106 00 Praha 10

Předmět zprávy: **Dokumentace skutečného provedení geotechnického monitoringu pro podrobný inženýrskogeologický průzkum a stavebnětechnický průzkum v úseku km 186,101 – 188,250**

Praha, červen 2024

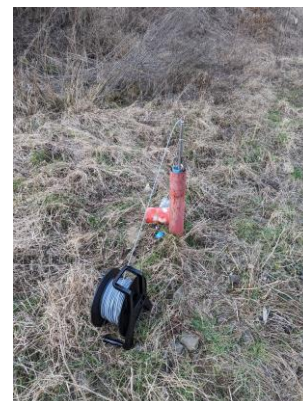
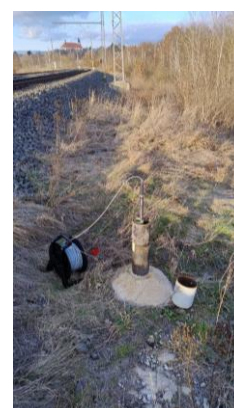
- **IJ1**, hloubky 15,0 m (2009), km 186,724
 - vrt průchozí pro měření, v úrovni cca -0,7 m od zhlaví znatelný skok při průchodu měřící sondy přes spoj pažnic
 - provedeno nulté měření inklinometrickou soupravou
 - osazen geodetický bod na zhlaví vrtu
 - provedeno nulté zaměření geodetického bodu
 - stav viz foto
- **INK 1-1**, hloubky 15,0 m (2021), km 186,708
 - vrt průchozí pro měření
 - provedeno nulté měření inklinometrickou soupravou
 - osazen geodetický bod na zhlaví vrtu
 - provedeno nulté zaměření geodetického bodu
 - stav viz foto

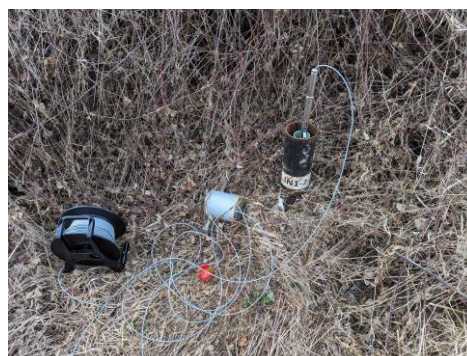
- **INK 1-2**, hloubky 8,0 m (2021), km 186,708

- vrt průchozí pro měření
- provedeno nulté měření inklinometrickou soupravou
- osazen geodetický bod na zhlaví vrtu
- provedeno nulté zaměření geodetického bodu
- stav viz foto

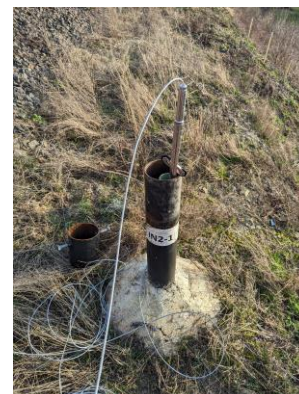
- **INK 2-1**, hloubky 12,0 m (2021), km 186,977

- vrt průchozí pro měření
- provedeno nulté měření inklinometrickou soupravou
- osazen geodetický bod na zhlaví vrtu
- provedeno nulté zaměření geodetického bodu
- stav viz foto

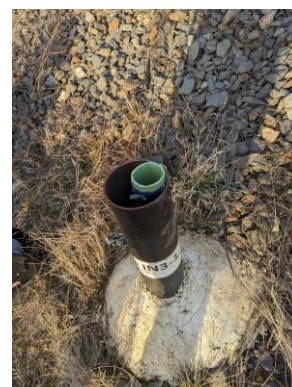
- **INK 3-1**, hloubky 11,5 m (2021), km 186,987

- vrt průchozí pro měření, svrchu špatný spoj pažnic – neprůběžné drážky, avšak bez vlivu na měření, sondu lze nasadit do správných drážek
- provedeno nulté měření inklinometrickou soupravou
- osazen geodetický bod na zhlaví vrtu
- provedeno nulté zaměření geodetického bodu
- stav viz foto

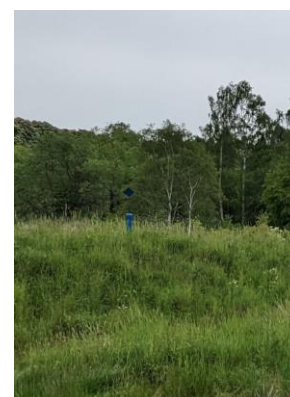
- **JH02**, hloubky 13,6 m od OB, (2022), km 186,600

- vrt průchozí, provedeno ruční měření hladiny podzemní vody
- osazen geodetický bod na zhlaví vrtu
- provedeno nulté zaměření geodetického bodu
- provedeno osazení vrtu automatickým hladinoměrem
- stav viz foto

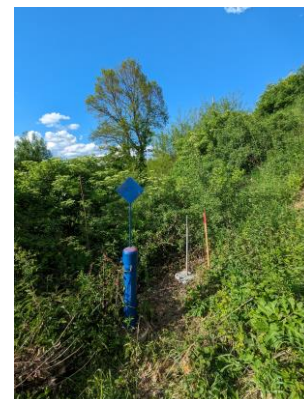
- **JH03**, hloubky 8,7 m, (2022), km 186,856
 - vrt průchozí, provedeno ruční měření hladiny podzemní vody
 - osazen geodetický bod na zhlaví vrtu
 - provedeno nulté zaměření geodetického bodu
 - provedeno osazení vrtu automatickým hladinoměrem
 - stav viz foto

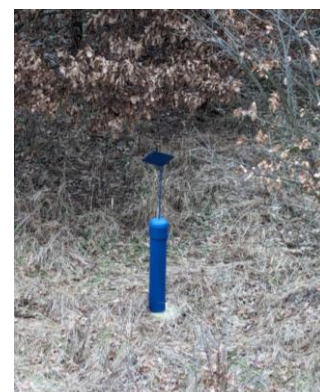
- **JH04**, hloubky 7,9 m, (2022), km 186,856
 - vrt průchozí, provedeno ruční měření hladiny podzemní vody
 - výraznější rozdíl proti udávané hloubce 10 m, možné usazení kalu ve vrtu
 - osazen geodetický bod na zhlaví vrtu
 - provedeno nulté zaměření geodetického bodu
 - provedeno osazení vrtu automatickým hladinoměrem
 - stav viz foto

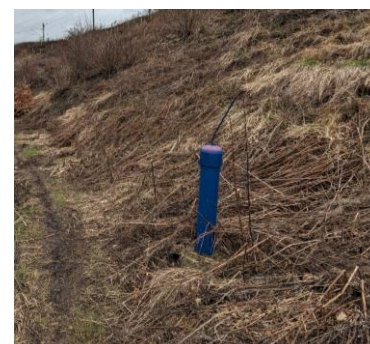
- **JH05**, hloubky 10,0 m, (2022), km 186,959
 - vrt průchozí, provedeno ruční měření hladiny podzemní vody
 - osazen geodetický bod na zhlaví vrtu
 - provedeno nulté zaměření geodetického bodu
 - provedeno osazení vrtu automatickým hladinoměrem
 - stav viz foto

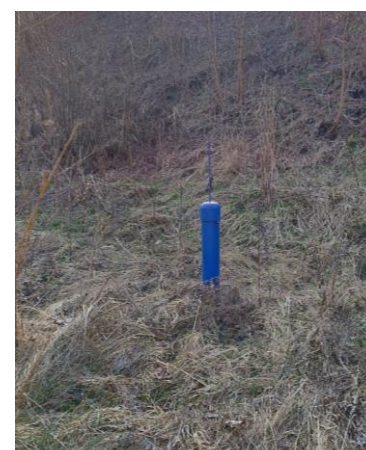
- **JH06**, hloubky 8,6 m, (2022), km 186,977
 - vrt průchozí, provedeno ruční měření hladiny podzemní vody
 - osazen geodetický bod na zhlaví vrtu
 - provedeno nulté zaměření geodetického bodu
 - provedeno osazení vrtu automatickým hladinoměrem
 - stav viz foto

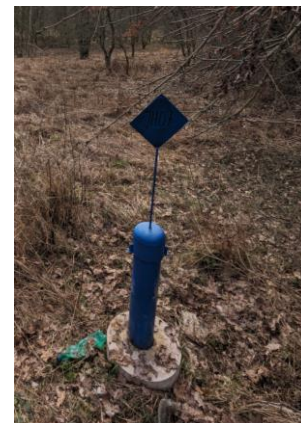
- **JH07**, hloubky 10,0 m, (2022), km 187,080
 - vrt průchozí, provedeno ruční měření hladiny podzemní vody
 - osazen geodetický bod na zhlaví vrtu
 - provedeno nulté zaměření geodetického bodu
 - provedeno osazení vrtu automatickým hladinoměrem
 - stav viz foto

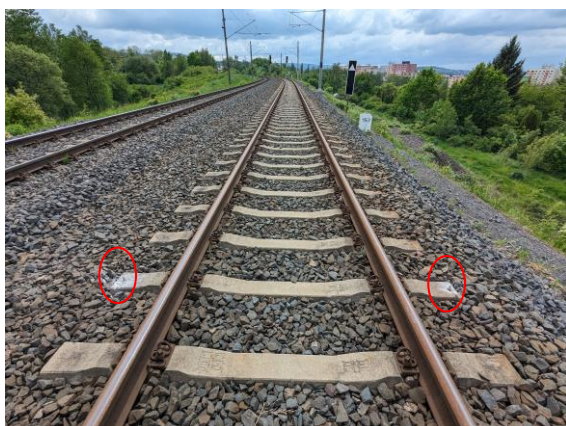
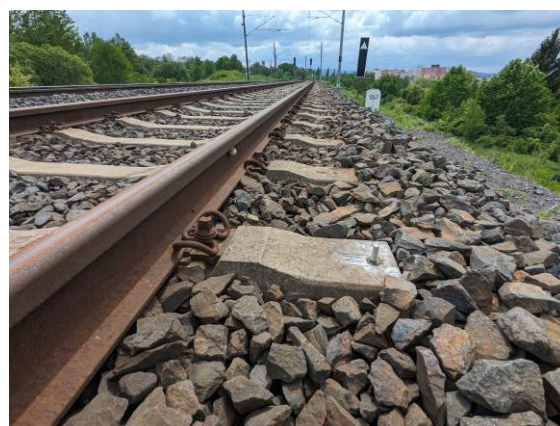
Geodetické body na pražci 1.TK v profilu PR III

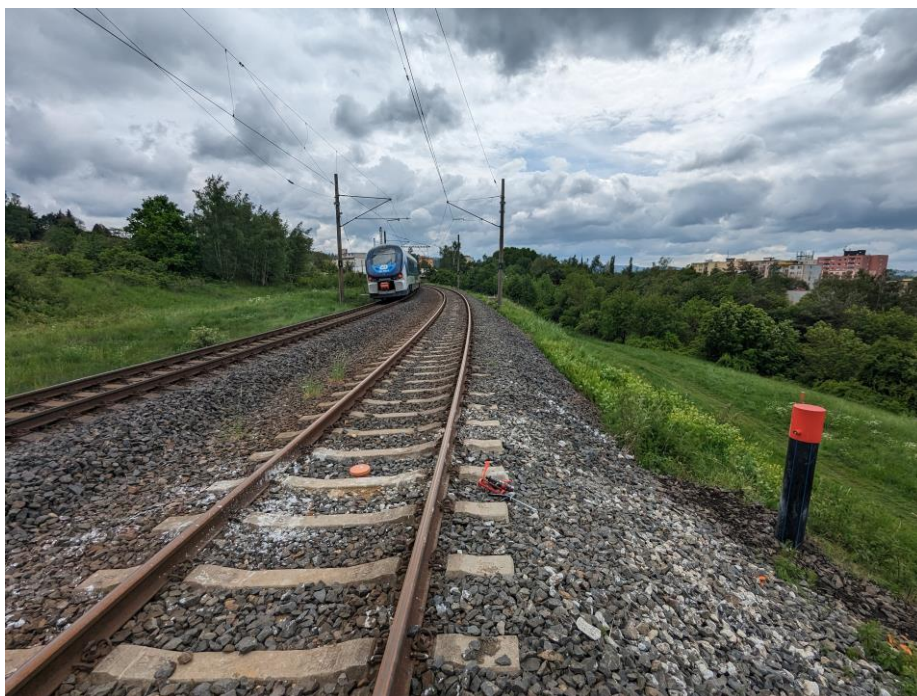
Inklinometrický vrt IJ101 s osazením dataloggeru pro přenos dat z automatického systému. Na zhlaví vrtu v koleji osazen závit pro osazení reflexního terče ke geodetickému měření.

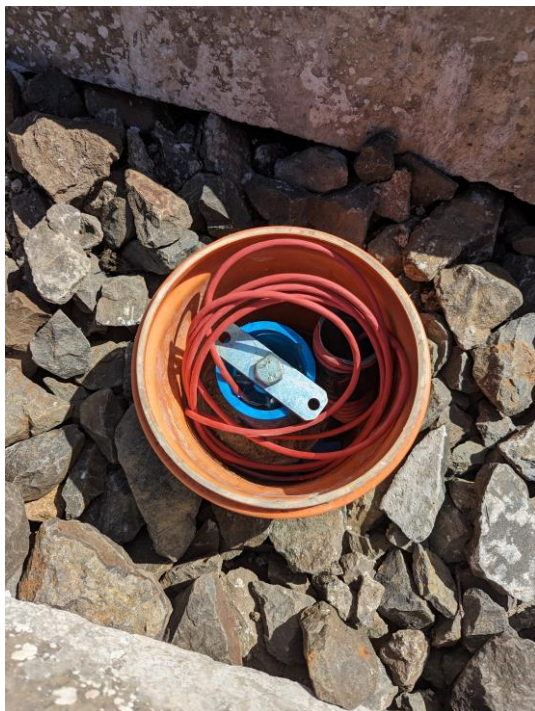
Vlevo - Uložení systému automatického inklinometrického měření ve zhlaví vrtu IJ 102

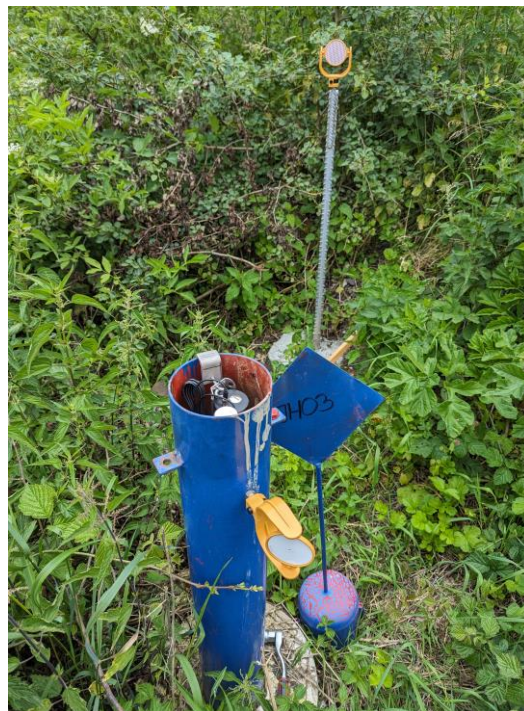
Vpravo - Hydrogeologický pozorovací vrt JH03 s osazeným automatickým hladinoměrem a geodetickým terčem pro geodetické měření.

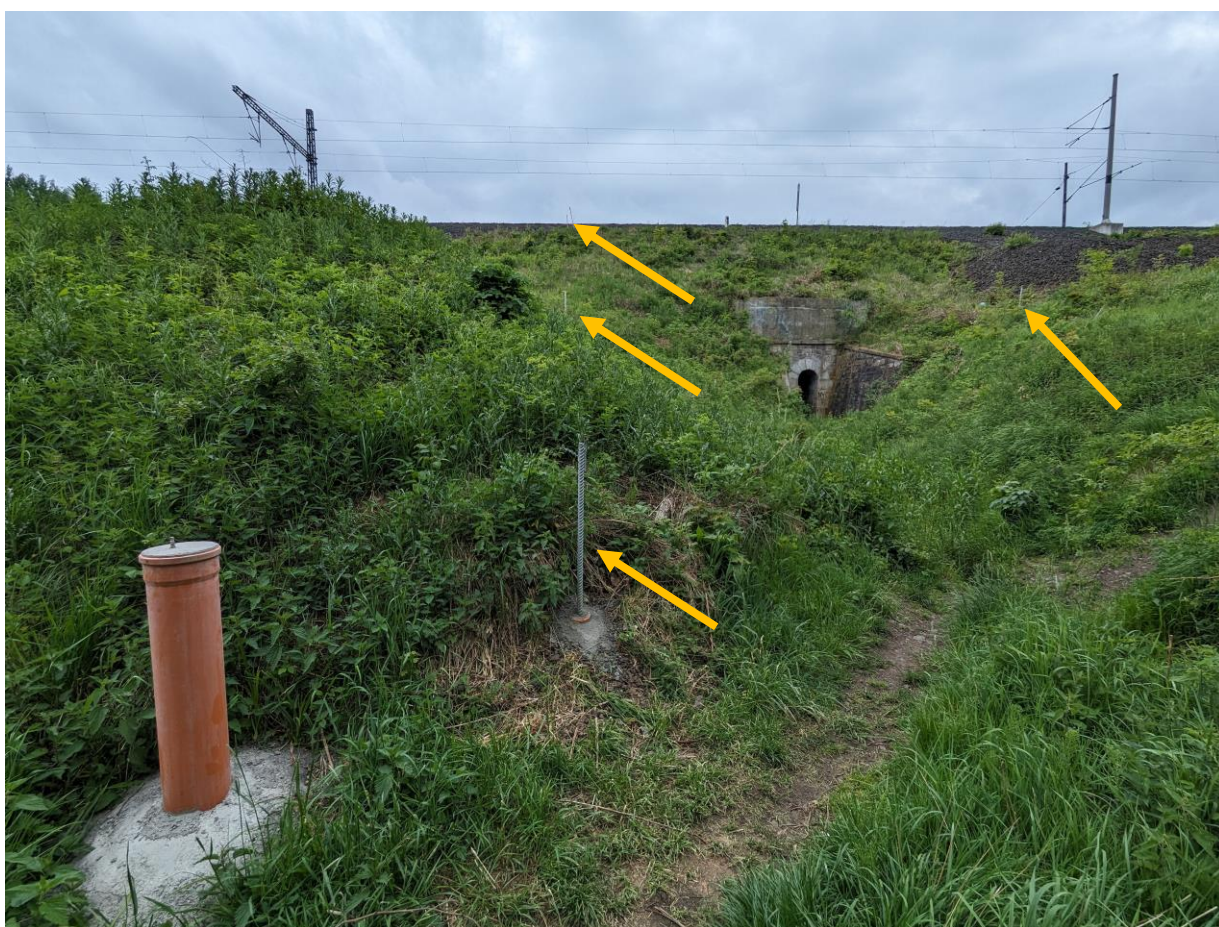
Pohled na geodetický pilíř GP3 a geodetické body v profilu PR II, který obsahuje i jeden bod za křídlem propustku.

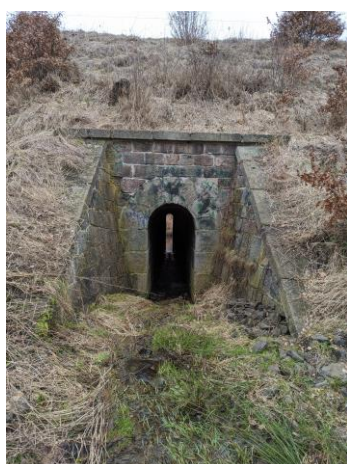
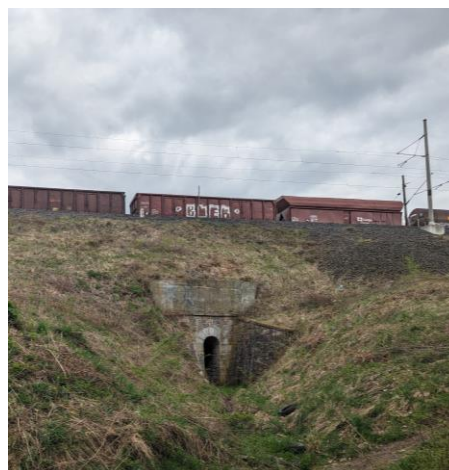
- Ověření vývoje deformací na vybraných umělých stavbách – propustky (čela a křídla).
 - v rámci prací byla provedena vizuální kontrola křídel propustku v km 186,696 – bez výraznějších poruch.

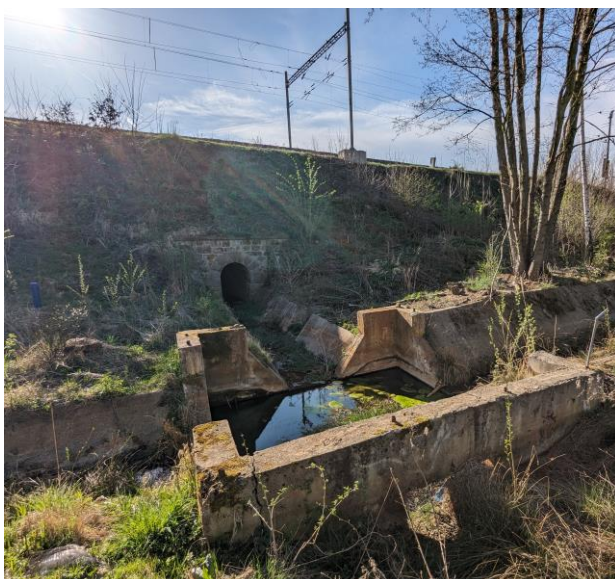
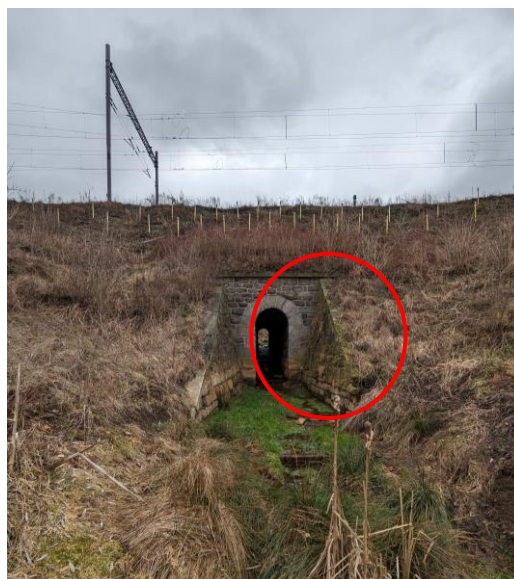
- V rámci prací byla provedena vizuální kontrola křídel a stav křídla propustku v km 186,982 na výtokové straně vykazuje znatelné deformace.

Doporučujeme též osazení geodetických trnů na reflexní terče do římsy obou čel propustků, včetně obou křídel. Dílčí měření pomohou lépe zhodnotit vývoj jejich stavu. Počet bodů, které navrhujeme je 7, dle schématického obrázku níže. Jako velmi důležitý tento způsob spatřujeme především ve výtokovém čele propustku v km 186,982.

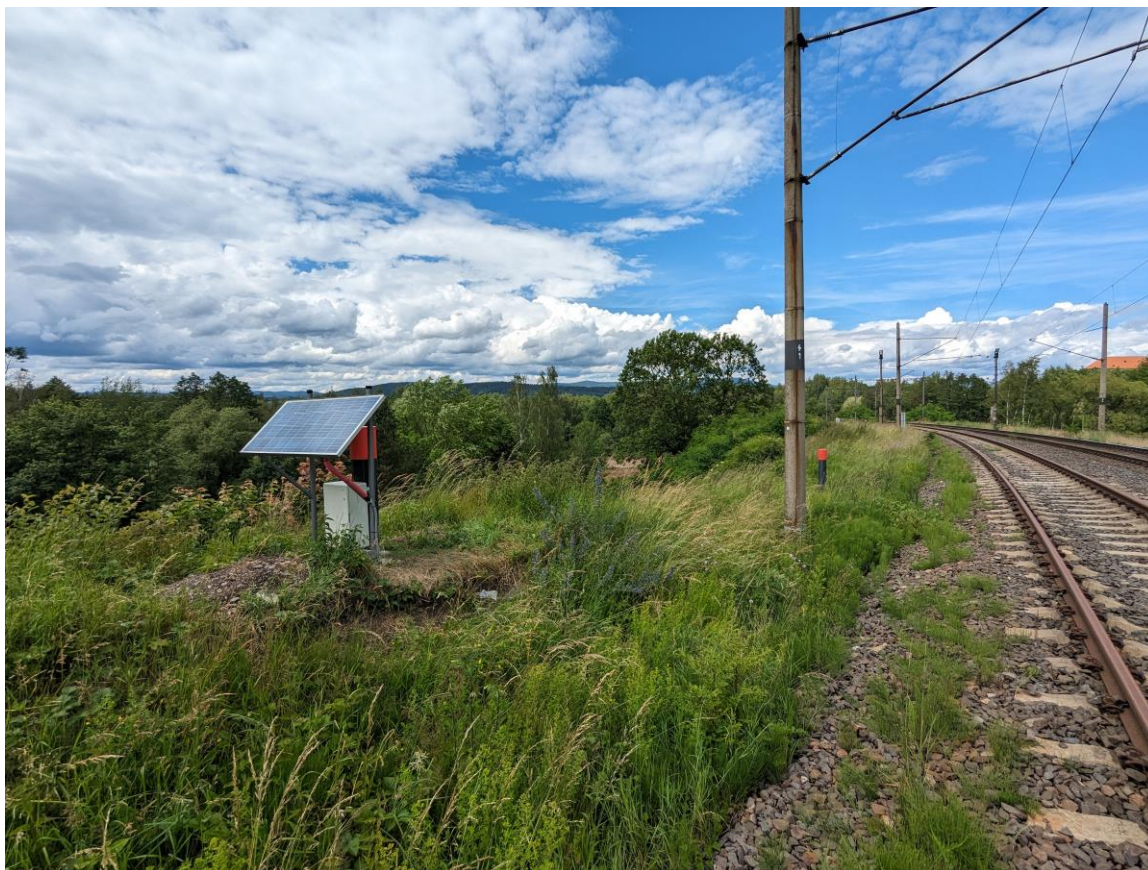
Navržený automatický systém měření byl dle projektu GTM nainstalován na 6 ks HG vrtů, 2 ks na vrty s čidly pórového tlaku, na 2 nové inklinometrické vrty a na 2 nové náklonoměrné vrty. Projektem udávaná četnost měření byla upravena na kratší rozestupy – HG měření 1 hodina, ostatní 4 hodiny. Zvýšená četnost má za cíl zjistit detailnější chování lokality v reálném provozu systému. Systém měření je možno nastavovat na dálku, zejména četnost měření. Na obrázku níže přenosová brána se solárním panelem a záložní baterií.
