Z P R Á V A

**o stavebně technickém průzkumu v objektu
vlakové stanice Praha -Bubny, čp.177,
Bubenská 8b, Praha 7-Holešovice**

Číslo zakázky :	4959/14
Odpovědný řešitel :	Ing. Luděk Dostál
Vypracovali :	Ing. Luděk Dostál; Zbyněk Potužák, CSc.

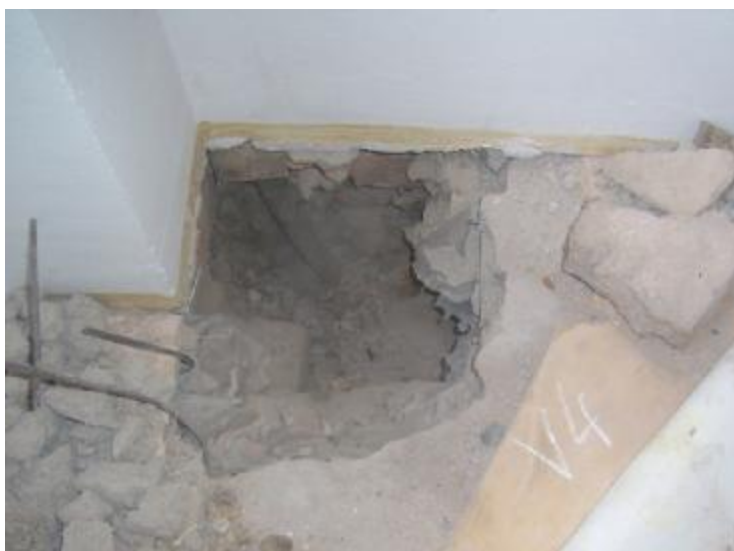
Ve dvou sondách (V2, V3) je dřevo zdravé, v jedné sondě V1 je poškozeno ze 70% průřezu a v jedné (V4) ze 30% průřezové plochy. K určení druhu a aktivity dřevokazných hub byly odebrány dva vzorky dřeva k laboratornímu mykologickému vyšetření. Místa odběru jsou vyznačena v půdoryse i v dokumentaci sond a jsou rozlišena symbolem mv s číselným indexem. Kopie znaleckého mykologického posudku je přiložena v závěru zprávy, originál je uložen v našem archivu.

Sonda V4, dřevěný strop pod chodbou

Pokud je dřevokazná houba neaktivní, lze na poškození trámů pohlížet jako na pouhé mechanické oslabení, které lze sanovat pouhým zesílením zhlaví. Obvykle se zajišťují trámy poškozené více než ze 20% průřezu.

- v budoucnu odkrýt a zkontrolovat podrobně stav všech zhlaví dřevěných stropních trámů v celém půdorysu dřevěných stropů a preventivně je ošetřit fungicidem
- v případě podezření na aktivní výskyt houby doplnit mykologický průzkum
- v místě případně zjištěného aktivního výskytu houby dřevo odstranit z objektu s přesahem cca 1m dřeva zdánlivě zdravého, které už může obsahovat živé mycelium
- zhlaví poškozená více než ze 20% průřezu zesílit příložkami, nebo jinak staticky zajistit
- veškeré nově použité dřevo, zdivo i dřevo ponechané v okolí ložiska chemicky ošetřit roztokem fungicidu (např. Bochemit QB profi, Bochemit Forte apod.).
- další nátěr či nástřik dřeva doporučujeme provést vždy ihned po vsáknutí předchozího (před zaschnutím), aby nedošlo k uzavření povrchu a přípravek se co nejhlouběji vpravil do dřeva

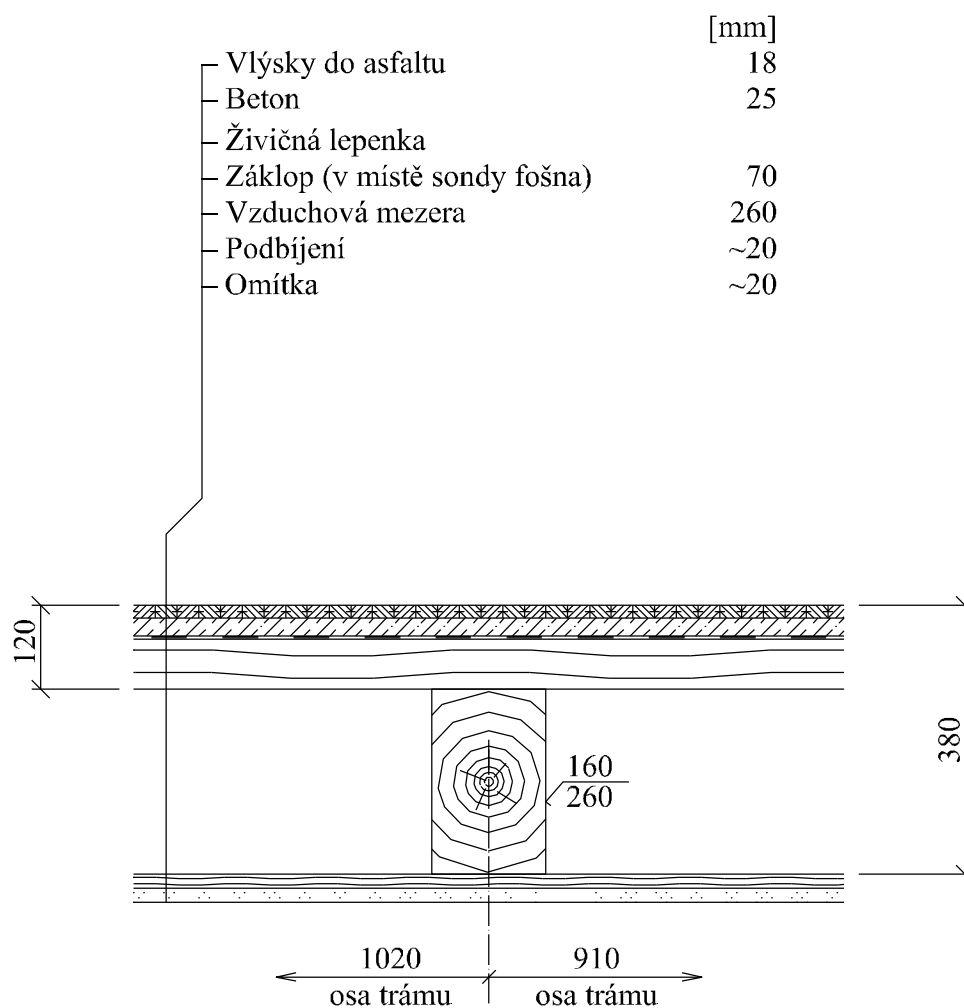
Sonda č.: **V1**

Umístění sondy: **3.NP**

Schema stropní konstrukce nad 2.NP

Zhlaví stropního trámu je napadeno koniofórou sklepní v neaktivním stavu a červotočem umrlčím a je destruováno z cca 70% průřezu. Odebrán mv1.

materiálu křehká, s prasklinami. Zbarvení dřeva hnědé. Napadení vzorku celoplošné. Hniloba velmi starého data. Hyfy se ve dřevu vyskytují velmi vzácně, rozpadlé, devitalisované. Izolační techniky negativní. Velmi hojný výskyt požerových chodeb larev červotoče *Hadrobregmus pertinax*.

Realizovaný předběžný průzkum prokázal poškození dřevěných stropů biotickými škůdci. Polovina, tj. dva ze čtyř kontrolovaných trámů poškozené ze 30% a ze 70% vyžadují zesílení. Průzkum měl pouze orientační charakter a považujeme za nutné ho v budoucnosti doplnit.

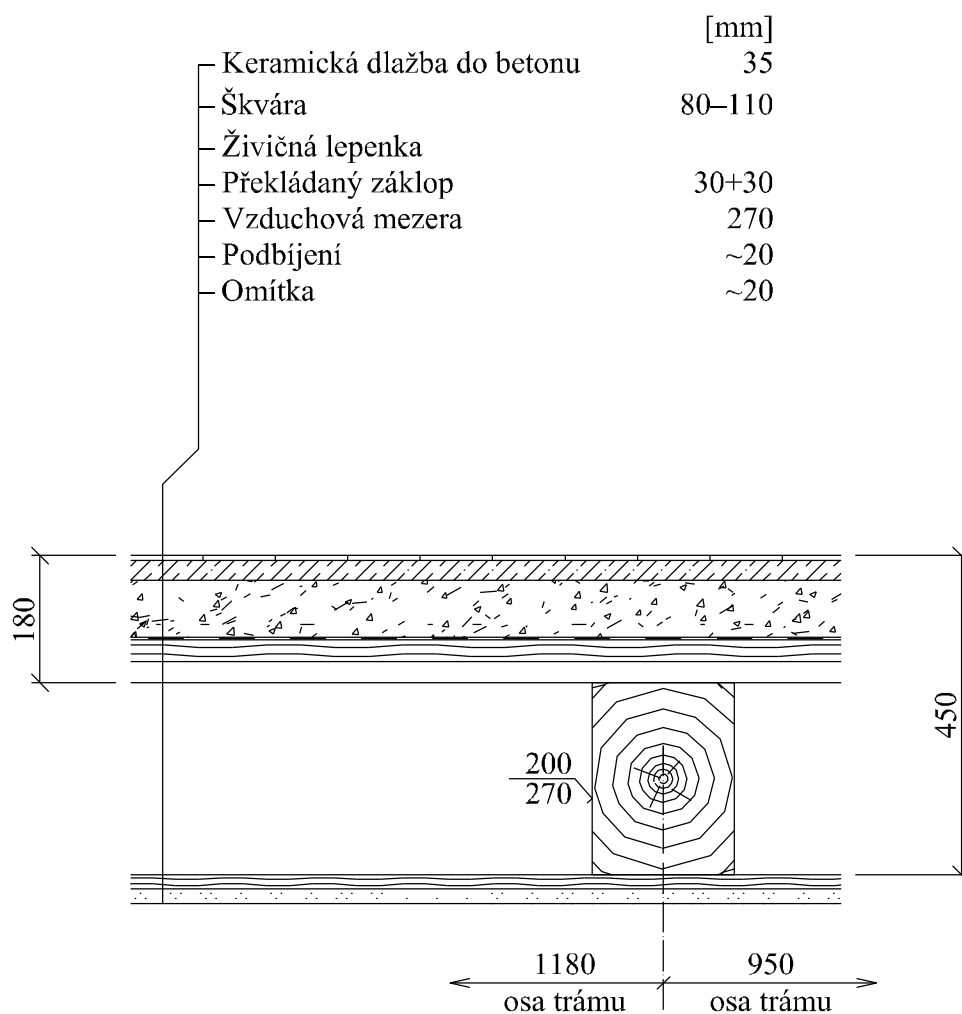
Sonda č.: **V2**

Umístění sondy: **3.NP**

Schema stropní konstrukce nad 2.NP

Stropní trám je bez známek napadení dřevokaznými škůdci.

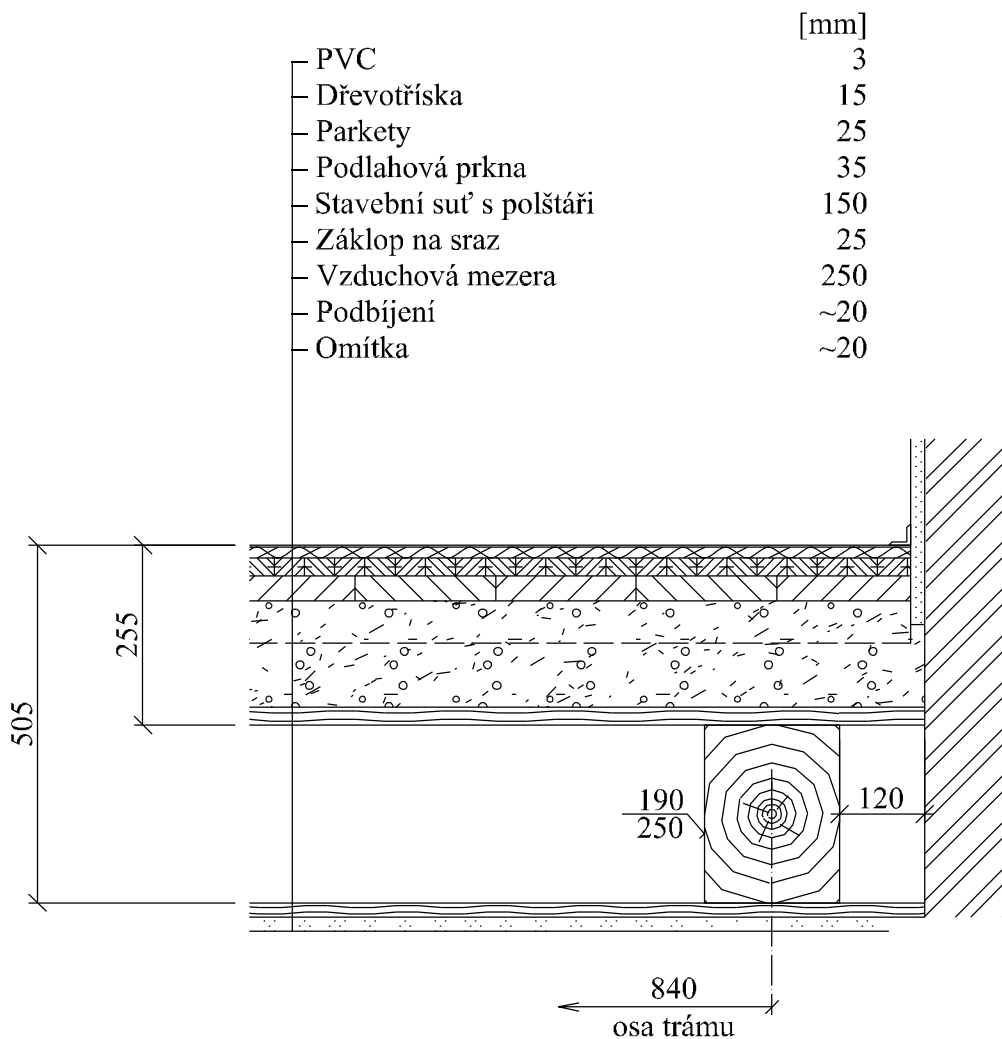
Sonda č.: **V3**

Umístění sondy: **2.NP**

Schema stropní konstrukce nad 1.NP

Stropní trám je bez známek napadení dřevokaznými škůdci.

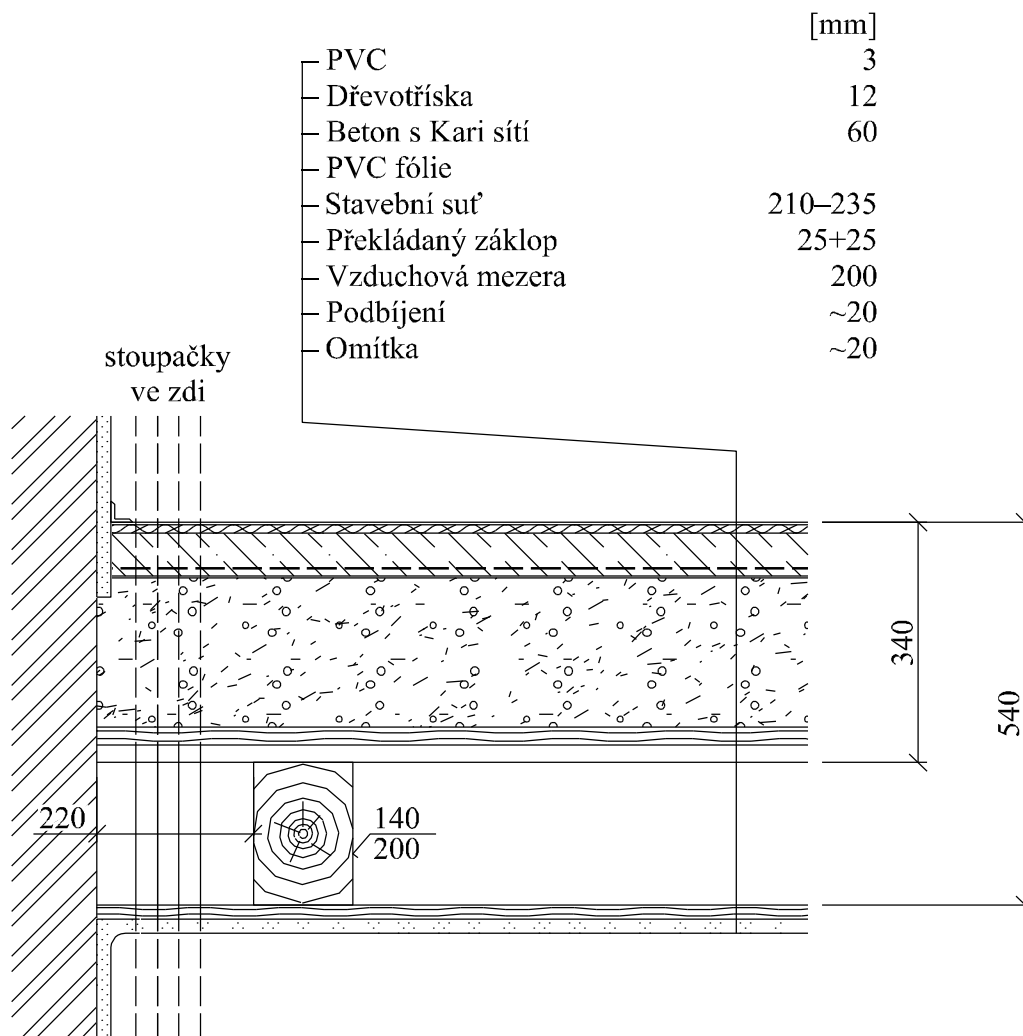
Sonda č.: V4

Umístění sondy: 2.NP

Schema stropní konstrukce nad 1.NP

Zhlaví stropního trámu je napadeno dřevomorkou domácí v neaktivním stavu a je destruováno z cca 30% průřezu. Odebrán mv2. Pod stropem je sádkartonový podhled.

Dřevo napadené celulosovorní dřevokaznou houbou, druhem dřevomorka domácí (*Serpula lacrymans*), původcem hnědé destrukční hniloby. Rozklad dřeva konečného stupně. Konsistence materiálu křehká, lámavá. Zbarvení dřeva tabákově hnědé. Napadení vzorku celoplošné. Hniloba velmi starého data. Hyfy se ve dřevu vyskytují velmi vzácně, rozpadlé, devitalisované. Izolační techniky negativní.

Z výsledků mykologického průzkumu vyplývá, že původcem hnědé destrukční hniloby v sondě V4 je dřevomorka domácí, jejíž výskyt představuje vždy určité riziko. Z tohoto důvodu doporučujeme průzkum podrobně doplnit.

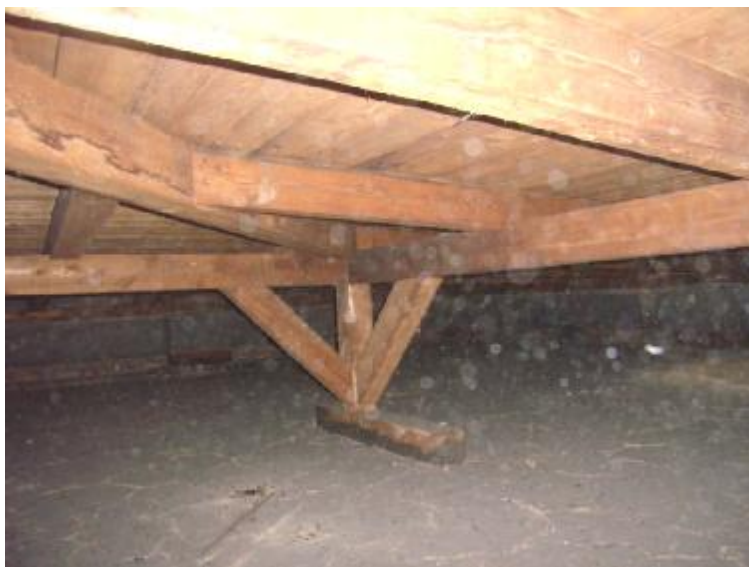
Plochá pultová střecha s valbami nad historickými přístavbami má nízký klasický dřevěný krov s vrcholovými a středními vaznicemi. Sloupky krovu jsou uloženy do bačkor spočívajících na stropní konstrukci a krov je v obou směrech zavětrován pásky. Přístavky mají lepenkovou krytinu na dřevěném bednění. Krovy jsou vizuálně v dobrém technickém stavu.

Krov přístavku, střední vaznice

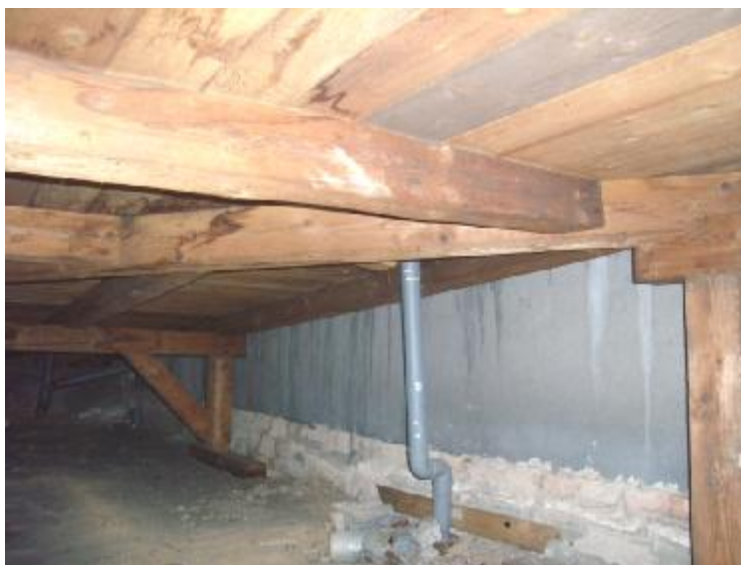
Krov přístavku, nárožní krokev valby

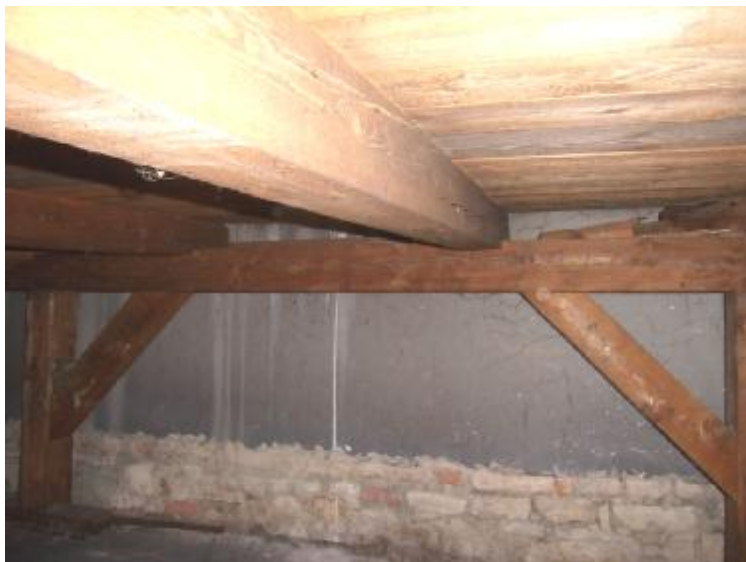
Krov přístavku, vrcholová vaznice pultu

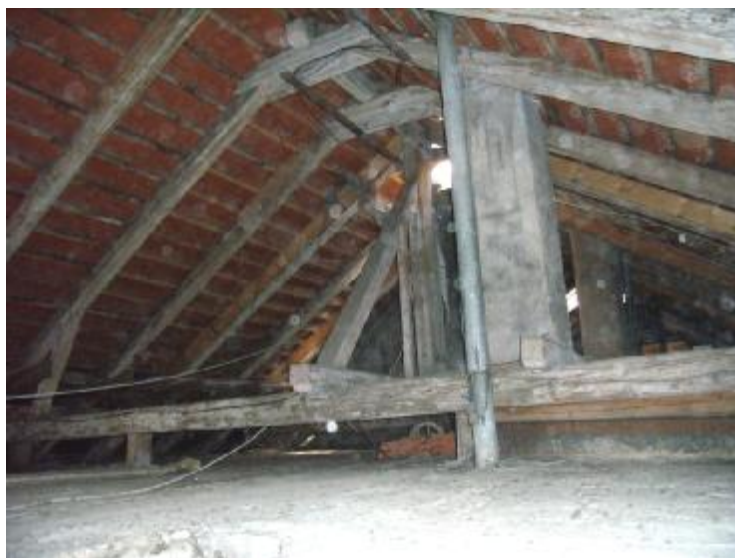
Vazba krovu

Krov tvoří částečně přístupná jednoduchá dřevěná stolice. V půdním prostoru je vestavěno podkroví a nad ním je přístupná pouze horní část krovu. V místě půd je krov přístupný i v dolní části.

Ale ani přes uvedená příznivá zjištění případnou existenci aktivního výskytu biotických škůdců nelze vyloučit. Proto považujeme za nutné podrobný stravebně technický a mykologický průzkum krovu po jeho odkrytí provést. Dále doporučujeme počítat s preventivním očištěním krovu a jeho preventivním chemickým ošetřením vhodným fungicidem (např. Bochemit QB profi, Bochemit Forte, Boronit apod.).

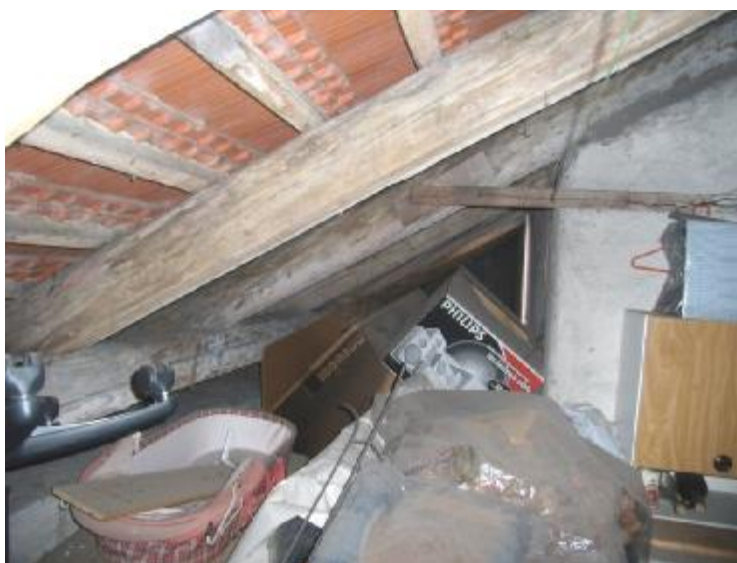
Na půdě jsou přístupné i spodní partie krovu

Na základě odborné vizuální prohlídky přístupných částí krovu konstatujeme, že krov je v relativně dobrém technickém stavu a pokud je poškozen v nepřístupných částech, je opravitelný. Nezkontrolovány ale zůstaly části v místech půdní vestavby a dále nepřístupná místa, např. horní stany krokví. Významné poškození hnědou destruktivní hnilobou, ani žírem larev dřevokazného hmyzu nebylo prohlídkou zaznamenáno. Proto z krovu nebyly ani odebrány vzorky dřeva k laboratornímu mykologickému vyšetření. Dřevo je suché, krytinou ne-

zatéká a pravděpodobnost existence případného aktivního výskytu dřevokazných hub v krovu hodnotíme jako nízkou.

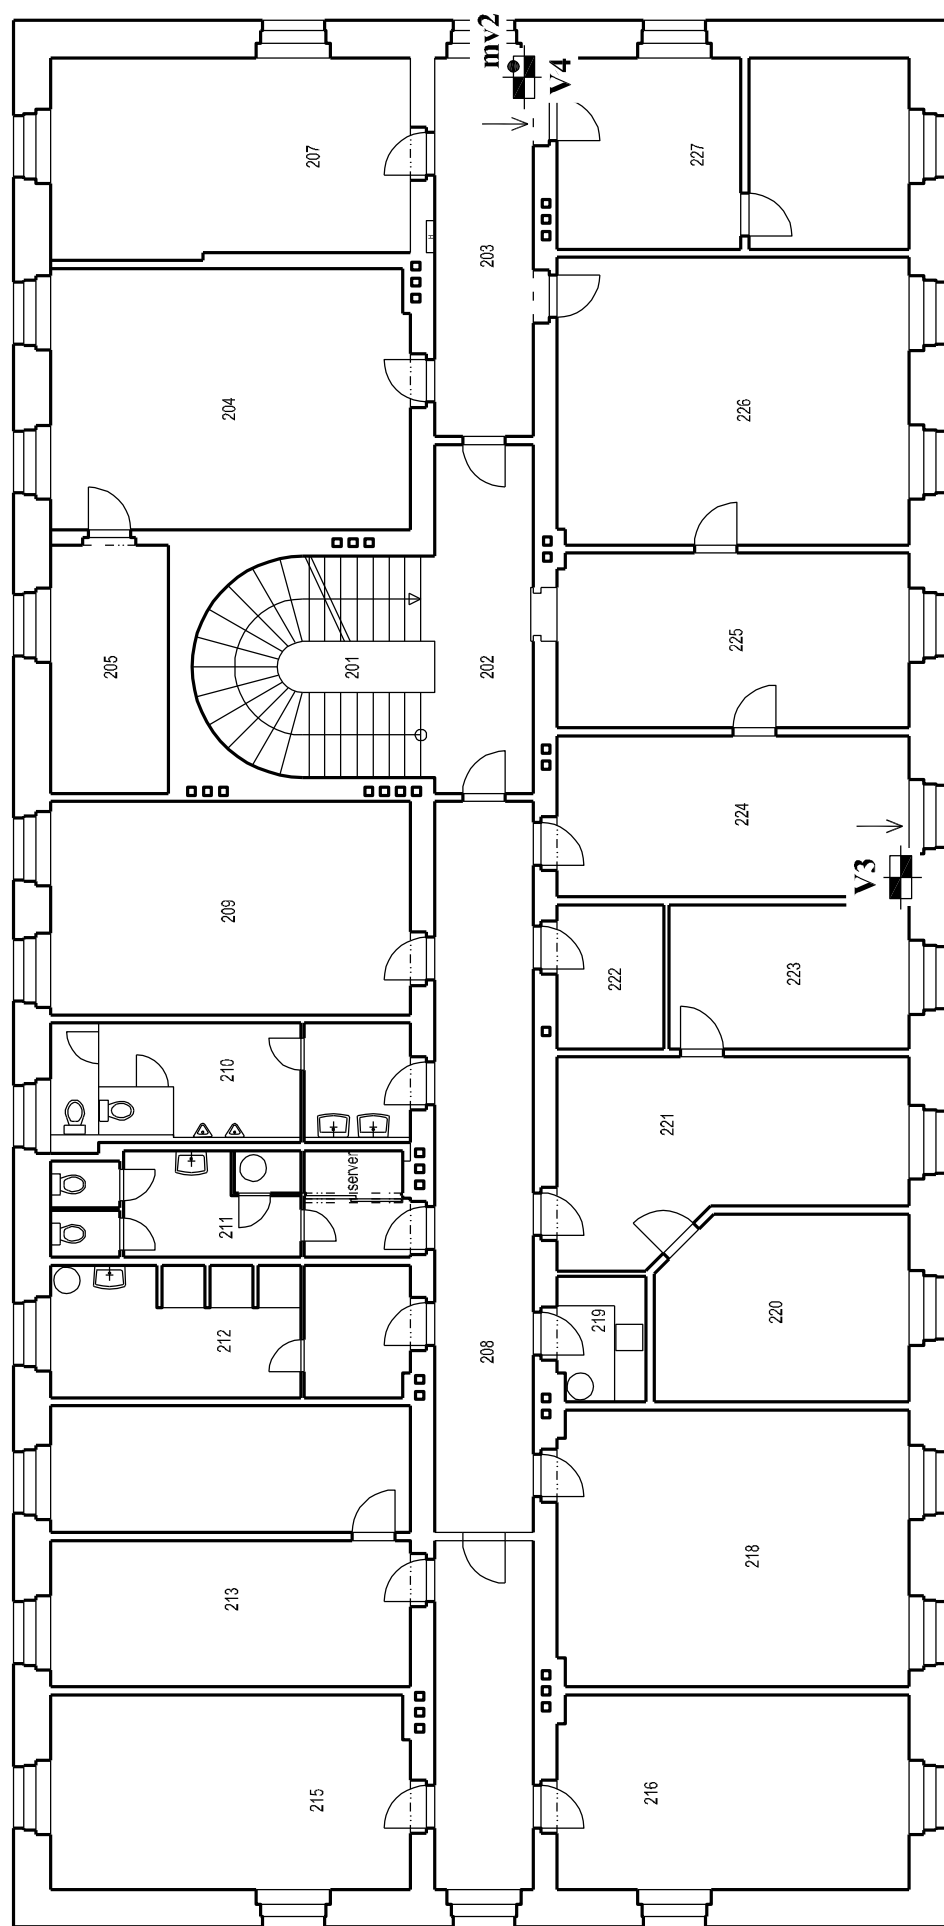
šipka označuje směr pohledu na sondu

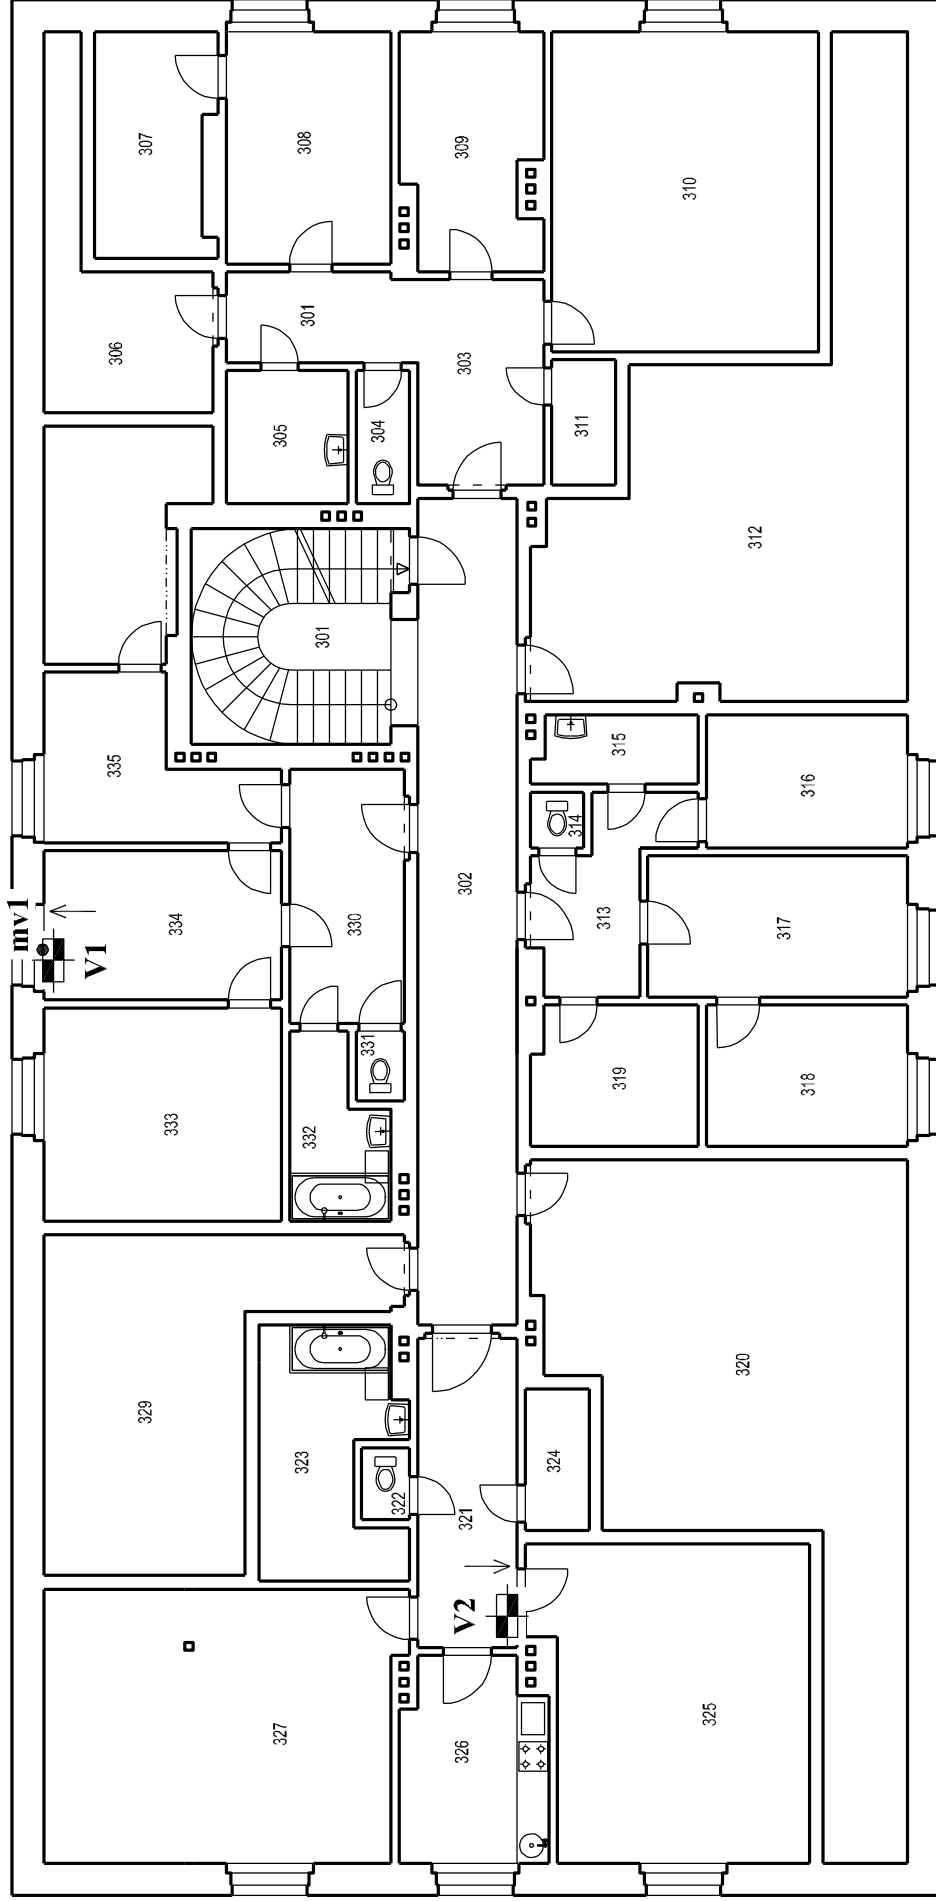
3.NP

šipka označuje směr pohledu na sondu
