TECHNICKÁ ZPRÁVA

K zakázce č.: 1223 014 RS 1 VRT Světlá nad Sázavou – Velká Bíteš

Název akce:	RS 1 VRT Světlá nad Sázavou – Velká Bíteš
Účel měření:	vyhotovení geodetických podkladů pro projektovou přípravu vysokorychlostních tratí
Rozsah měření:	viz příloha „1.3_Přehledná situace území“
Objednatel:	Správa železnic, státní organizace Praha 1 – Nové Město, Dlážděná 1003/7, 110 00
Zhotovitel:	Gefos a.s., Kundratka 17, 180 82 Praha 8

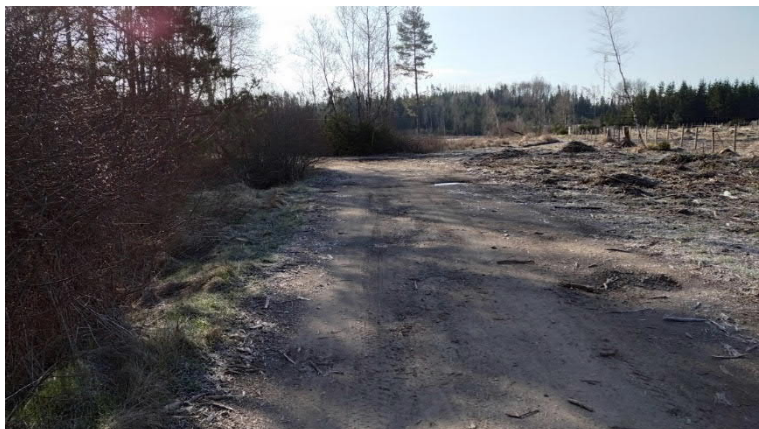
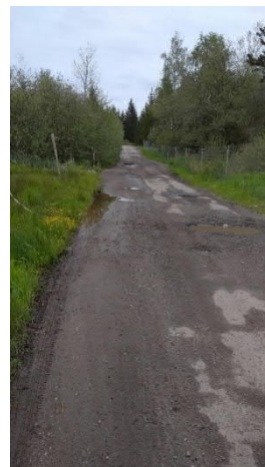
Poznámka č. 1 – Způsob zaměření cest

Lesní asfaltová cesta, která spojuje silnici 352 a 353 podél dálnice D1 je ve velmi špatném stavu, mnohdy se jedná už o štěrkovou cestu. Proto byla zvolena na tomto území metoda zaměření pomocí GNSS.

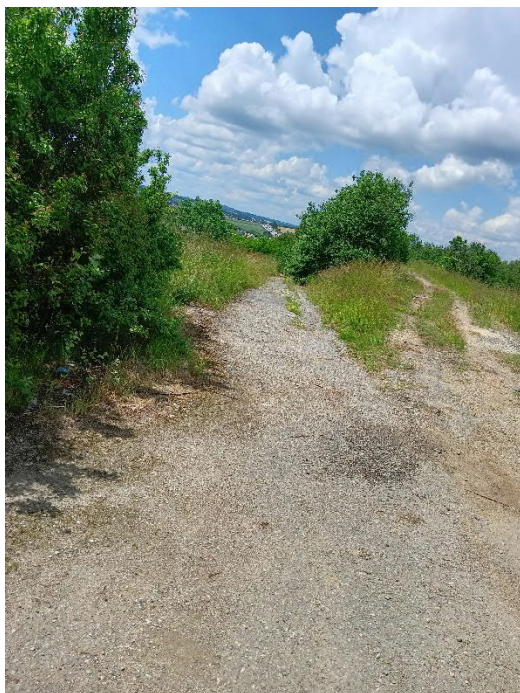
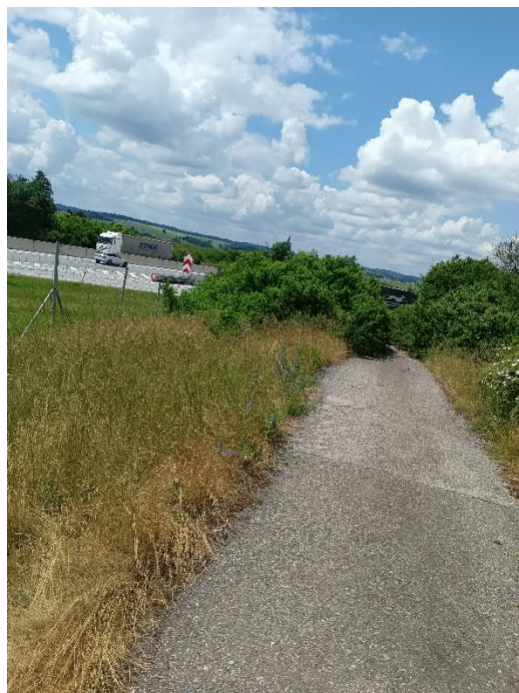
Další podobná cesta, která se neudržuje a je velmi zarostlá křovinami byla u dálnice D1 od silnice spojující Kochánov a Stráneckou Zhoř, vede směrem k opuštěnému odpočívadlu dálnice D1 km 137.

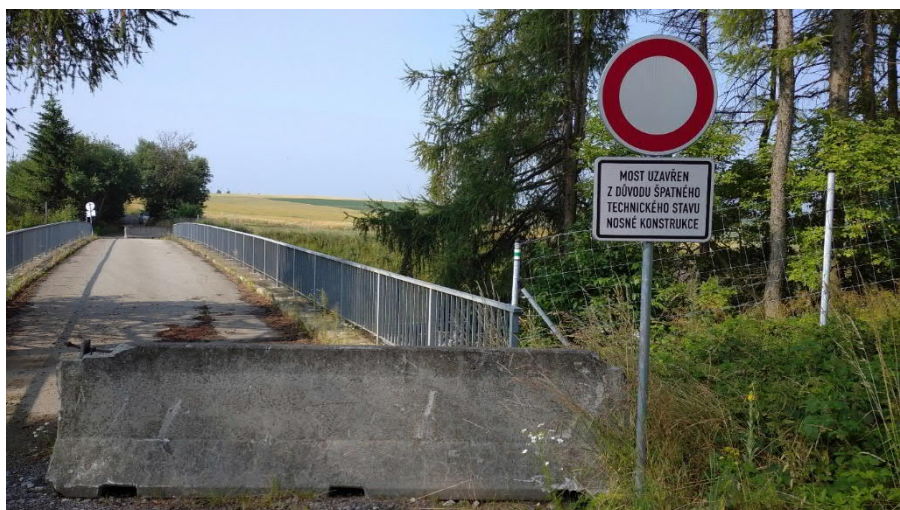
Poznámka č. 2 – Most ve špatném technickém stavu

Most, který se nachází mezi obcí Řehořov a Nadějov nad dálnicí D1, je označen dopravní značkou, že je most ve špatném technickém stavu. Most byl zaměřen terestricky z nivelovaných pomocných stanovisek.
