**ZPRÁVA O PRŮZKUMNÝCH PRACÍCH (VÝVRTY DO KOMUNIKACE)**

# Průzkumné práce – skladba jádrových vývrtů a hloubených sond

Studénka, přejezd P6501, GTP, HGP, STP

Číslo zprávy: D47/2021

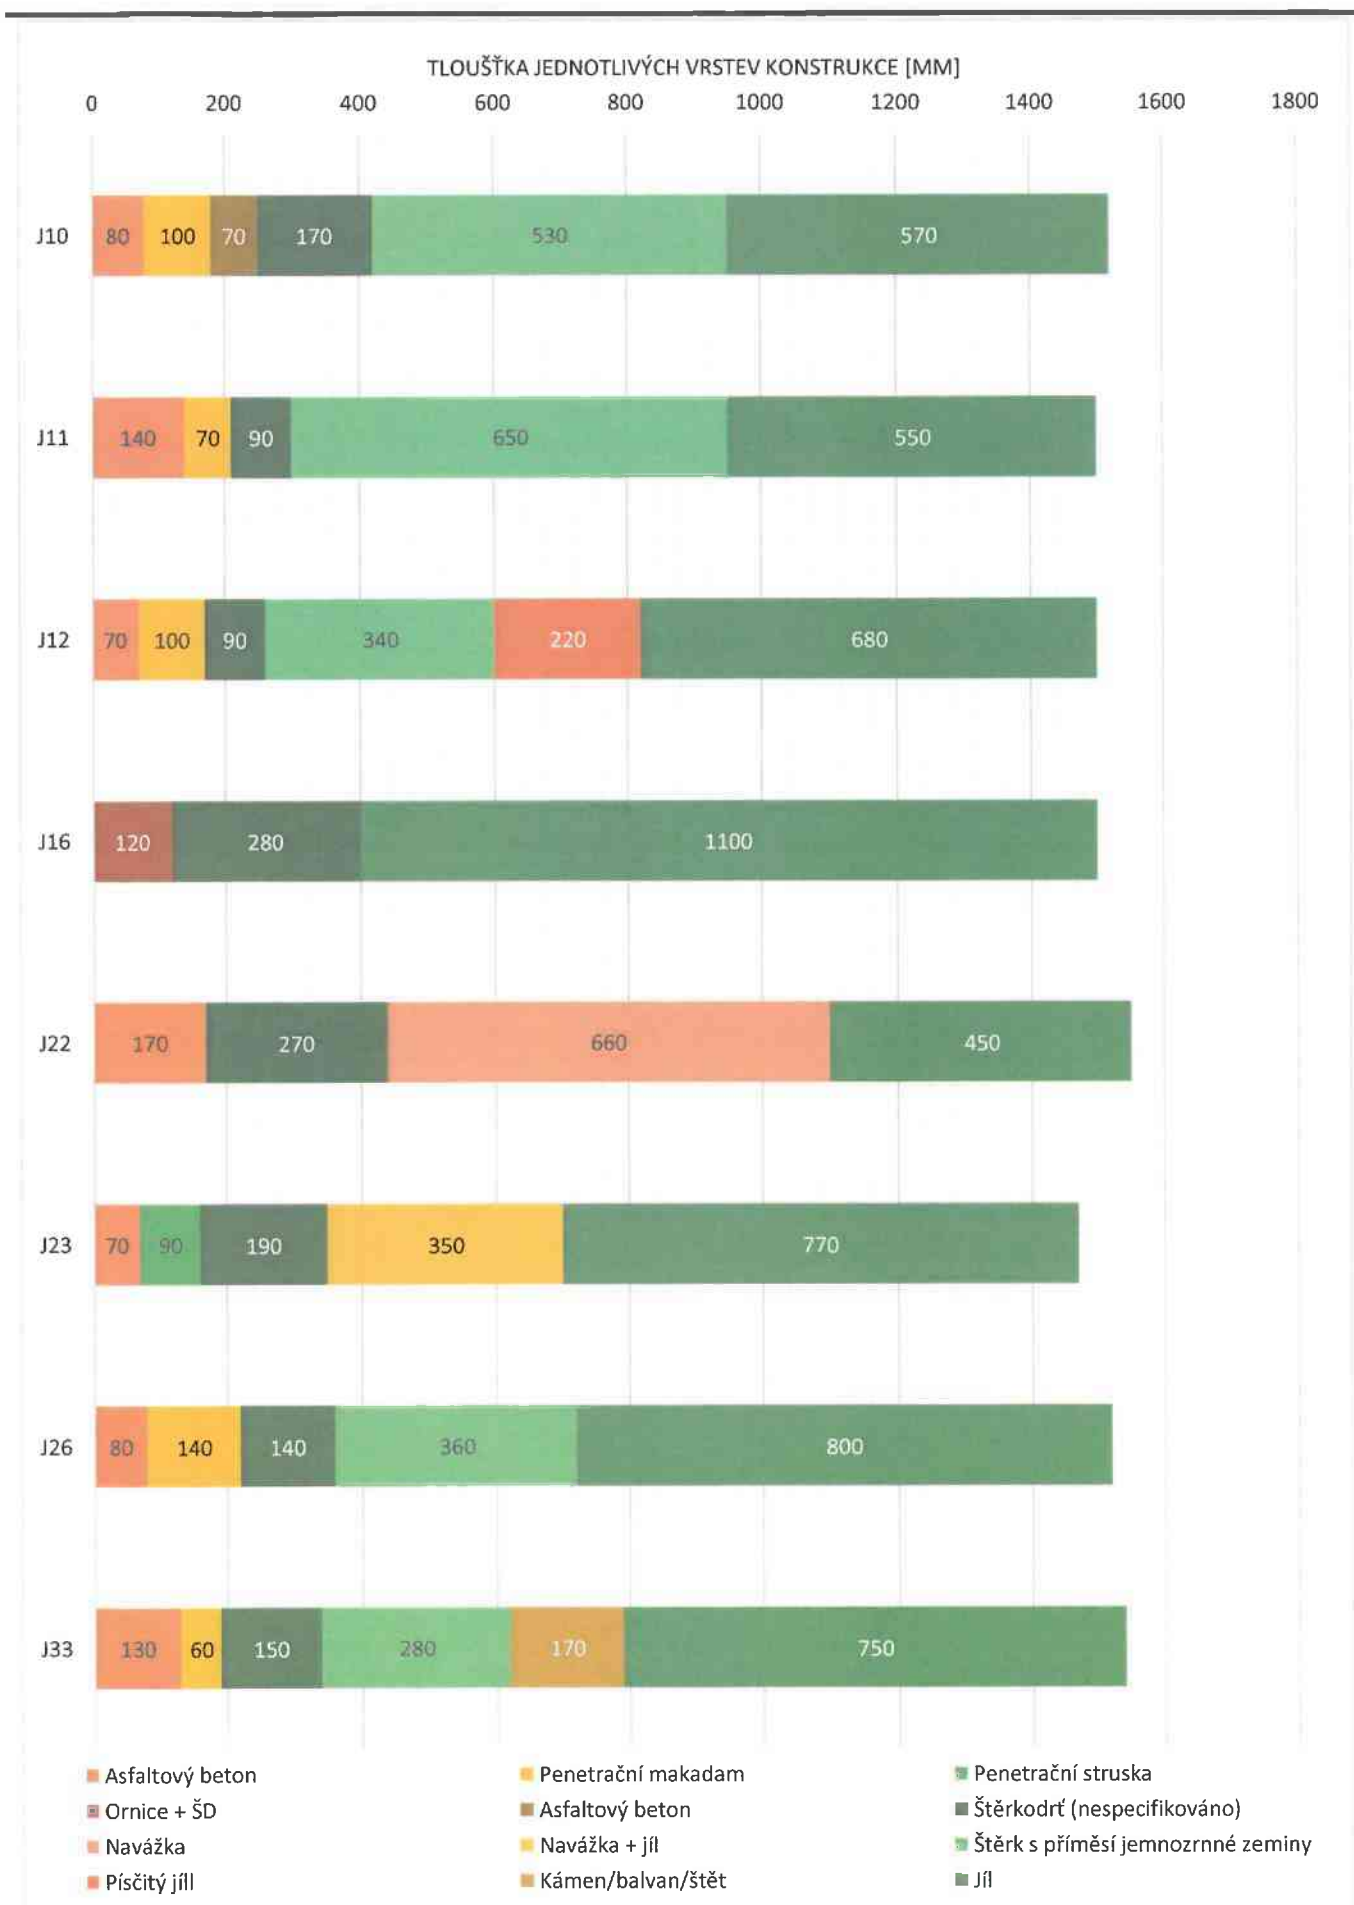
## PROTOKOL č.: D47 / 2021

Pod vrstvou AC se u všech sond vyjma sondy J16 (ŠD) a J33 (penetrační struska) nacházel penetrační makadam prolitý po celé jeho výšce.

Podkladní vrstvu ve všech sondách tvořila vrstva štěrkodrti o mocnostech v rozmezí 90 – 270 mm. U sondy J16 pak podkladní vrstvu tvořila štěrkodrt' (železniční svršek frakce 0/63 a železniční spodek 0/32) o celkové tloušťce 280 mm.

Podloží na ulici Butovická bylo tvořeno převážně štěrkem s příměsí jemnozrnné zeminy, pod kterým se nacházela vrstva písčitého jílu (J12) přecházejícího do čistého jílu. Obdobně tomu bylo na ulici Mlánská, kde se však vyskytovala vrstva navážky smíchaná se stavebním odpadem.

Grafické zobrazení skladby konstrukce k akci Studénka, přejezd P6501, GTP, HGP, STP.
