# Oldřichov u Duchcova (mimo)-Litvínov

Revitalizace a elektrifikace železniční trati

Dílčí zpráva 2.18

**Most v km 54,816**

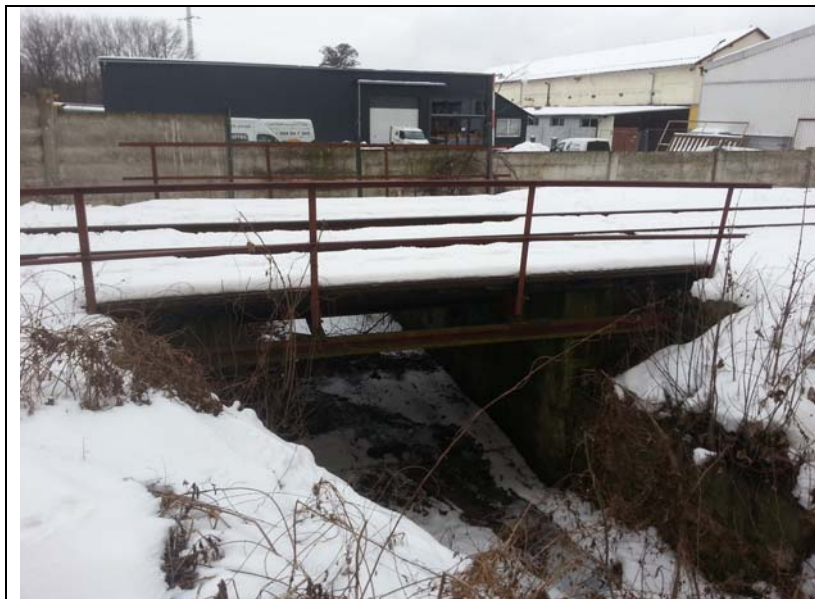
Obrázek 1:

Most v km 54,816. Celkový pohled - pravá strana

Stávající mostní objekt je v neuspokojivém stavu. Dle získaných informací má být stávající mostní objekt nahrazen propustkem. Bližší informace nebyly poskytnuty.

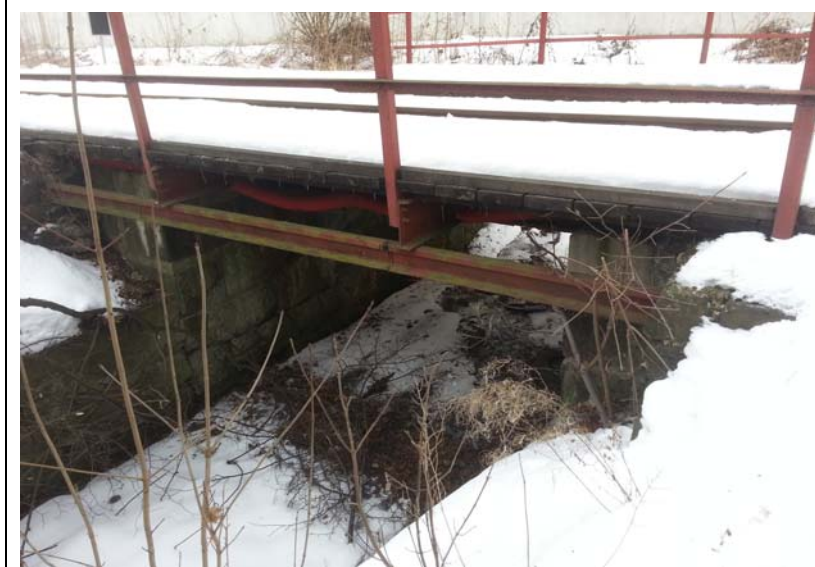
Obrázek 2:

Celkový pohled na levou stranu mostu

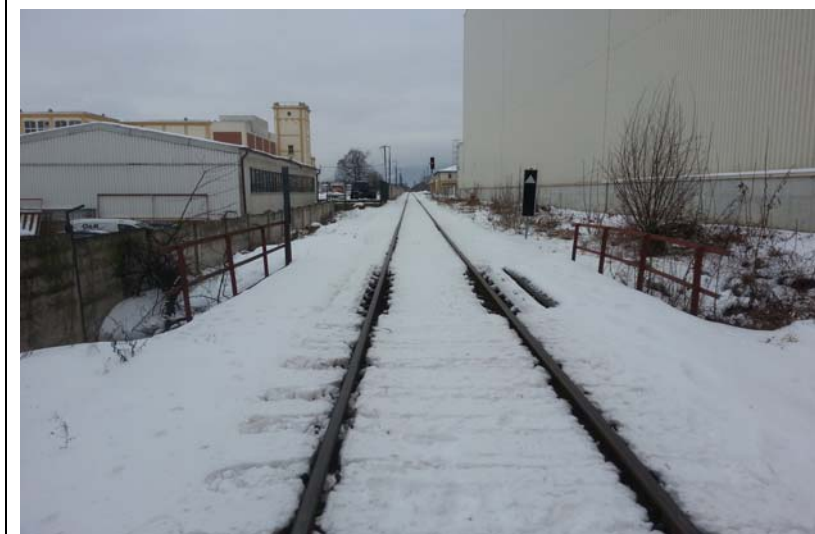
Obrázek 3:

Celkový pohled na most v km 54,816. Pohled ve směru staničení (žst. Litvínov)
