Oldřichov u Duchcova - Litvínov

Revitalizace a elektrifikace železniční trati

Hodnocení násypů z popelovin km 48,025-51,400

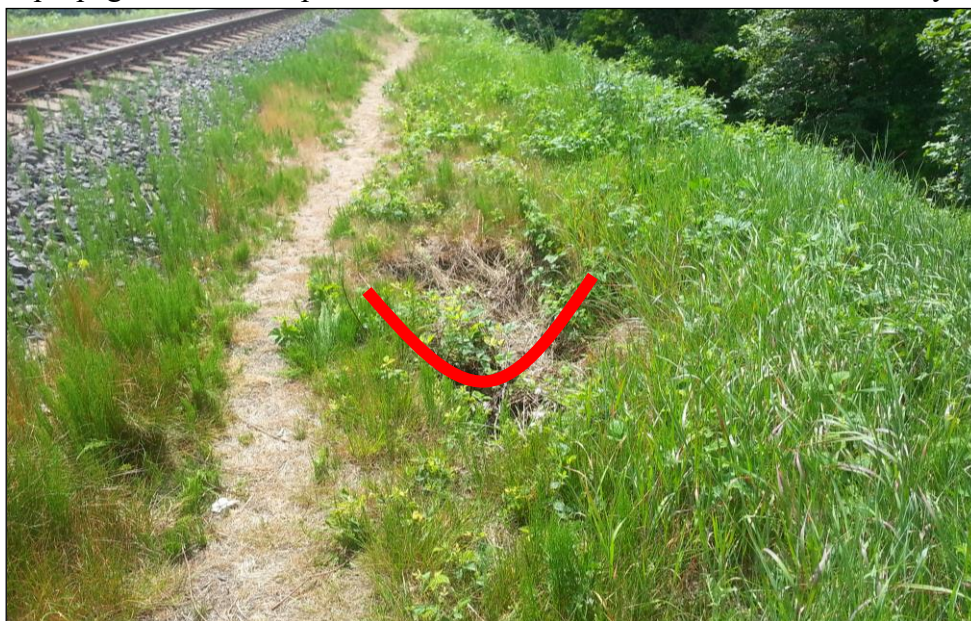
Domníváme se, že nastavované (nekompaktní) či jinak poškozené propustky způsobují v tělese násypů značný podpovrchový odnos materiálu. Tento odnos materiálu se na povrchu projevuje sufozními trychtýři. Celý tento, pro násypové těleso, negativní jev má za následek vytváření kaveren (dutých prostor) v násypovém tělese viz níže.

- Při podrobné rekognoskaci prováděné v rámci geotechnického průzkumu železničního tělesa byly shledány projevy drobných svahových nestabilit vyplývajících především z výšky, sklonu a geotechnických parametrů zemin náspu. Jedná se především o mělké pohyby typu creep (slézání materiálu ze svahu), erozní rýžky, erozní stružky, ale i povrchové projevy svědčící o podpovrchovém odnosu materiálu – tvorba kaveren v násypovém tělese s propagací směrem k povrchu terénu v km 48,200 a 50,380 viz. obrázky č. 9. a 10.

Obrázek č. 9: Km 50,380, pravá strana (ve směru staničení); propad v povrchu koruny násypového tělesa svědčící o podpovrchovém odnosu materiálu – tzv. sufoze; Foto autor

Sanace násypového tělesa v tomto úseku musí být komplexní, založená na funkčním a udržovaném povrchovém i podpovrchovém (propustky) odvodňování. Pro nasazení se zde jeví, resp. je možno kombinovat celou řadu sanačních technologií. Tyto bude nutno kombinovat a nasazovat dle konkrétních prostorových podmínek, v technologicky shodných a dostupných úsecích tak, aby výsledný návrh byl stabilně vyhovující, trvanlivý a přitom ekonomicky akceptovatelný.

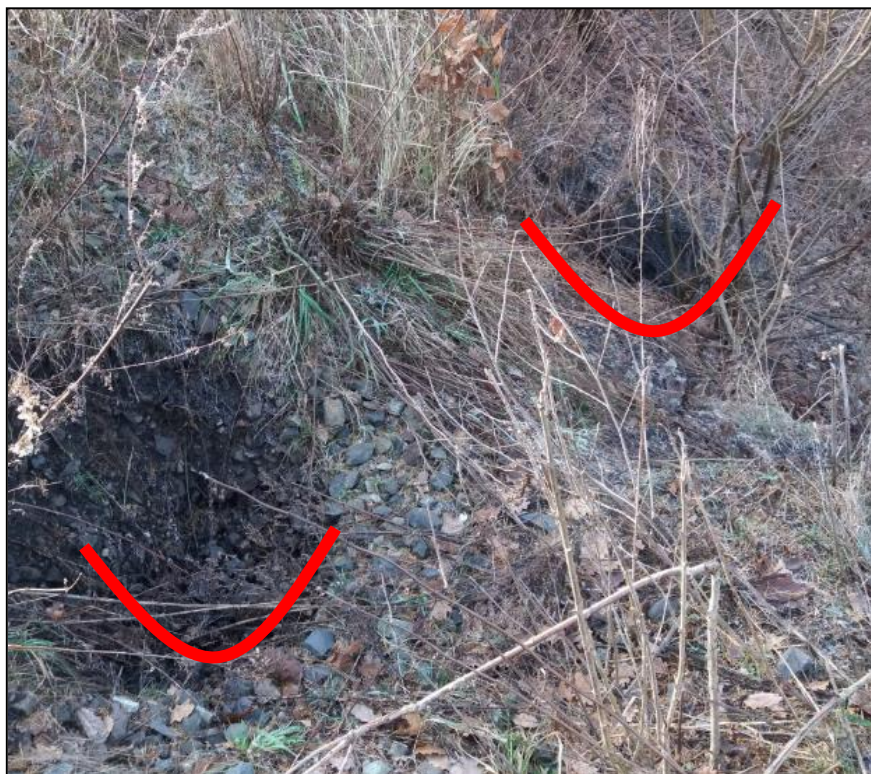
Obrázek č. 10: Km 48,200, pravá strana (ve směru staničení); Povrchové projevy tvorby kaveren uvnitř násypového tělesa; Foto autor
