Název stavby/akce:	Odstranění havarijního stavu po povodních 2024 – komplexní oprava trati v úseku Vápenná – Javorník ve Slezsku – PD Olomoucký kraj TUDU 137106 - 137202 Vápenná (mimo) - Javorník (mimo)	Zakázka:	31/24/1041.208
Místo stavby:		Datum:	14.3.2025
Název části:		Stupeň dokumentace:	DUSP+PDPS
	Hydraulické posouzení kapacity objektů železniční tratě	Označení části:	B.10
Odpovědný projektant:	Ing. Štěpán Plodek		
Zpracovatel:	Ing. Štěpán Plodek		
Obsah desek:	Hydraulické posouzení kapacity objektů železniční tratě	Označení:	Č.paré:

Posudek - Bernartice

Hydraulické posouzení propustků u obce Bernartice evid. km 1,262,
a evid. km 1,166

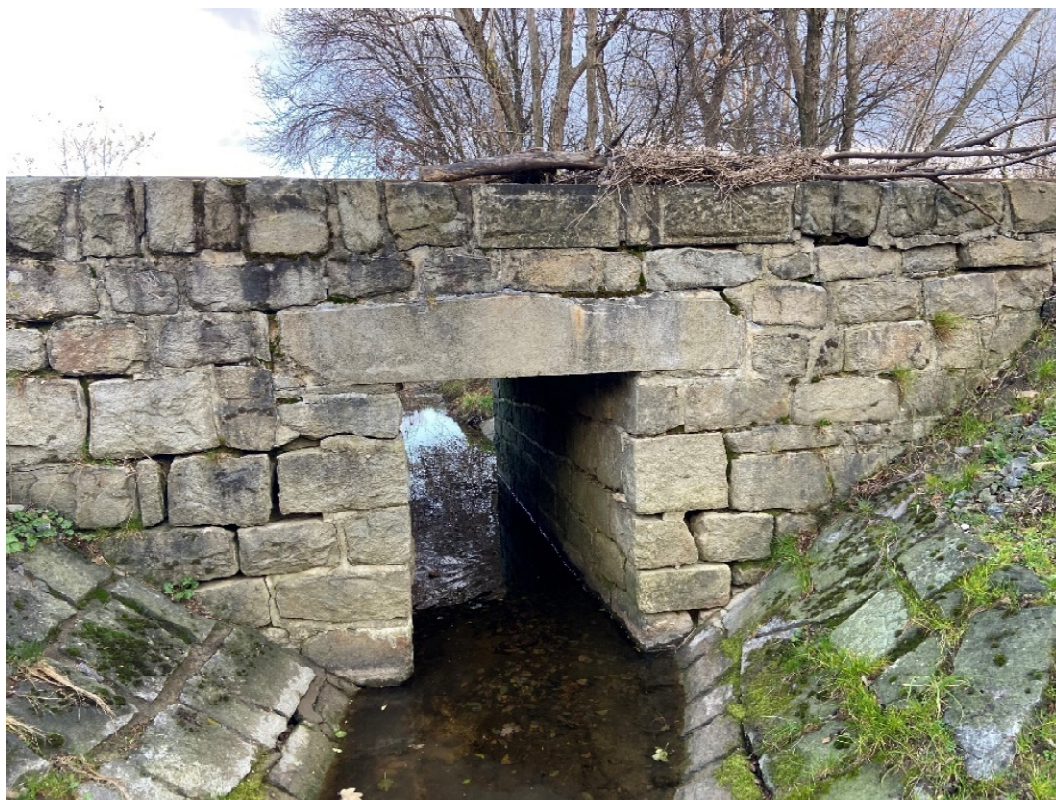
Obrázek 1 - propustek Bernartice evid. km 1,262

Oba stávající propustky jsou konstrukčně identické. Jedná se o historické stavby z kamenného zdiva na maltu cementovou s vyspárováním o světlostech průtočných otvorů 1,40 x 1,00 m (evid. km 1,262) a 1,30 x 0,80 m (evid. km 1,166). Propustky slouží k převodu povrchového odtoku a drenážních vod z výše položeného, převážně zemědělsky využívaného území. K tomuto účelu jsou obě konstrukce přímo navázány na vodoteče, které do nich vodu přivádějí formou přímých, uměle vytvořených lichoběžníkových koryt, pravděpodobně bez opevnění.

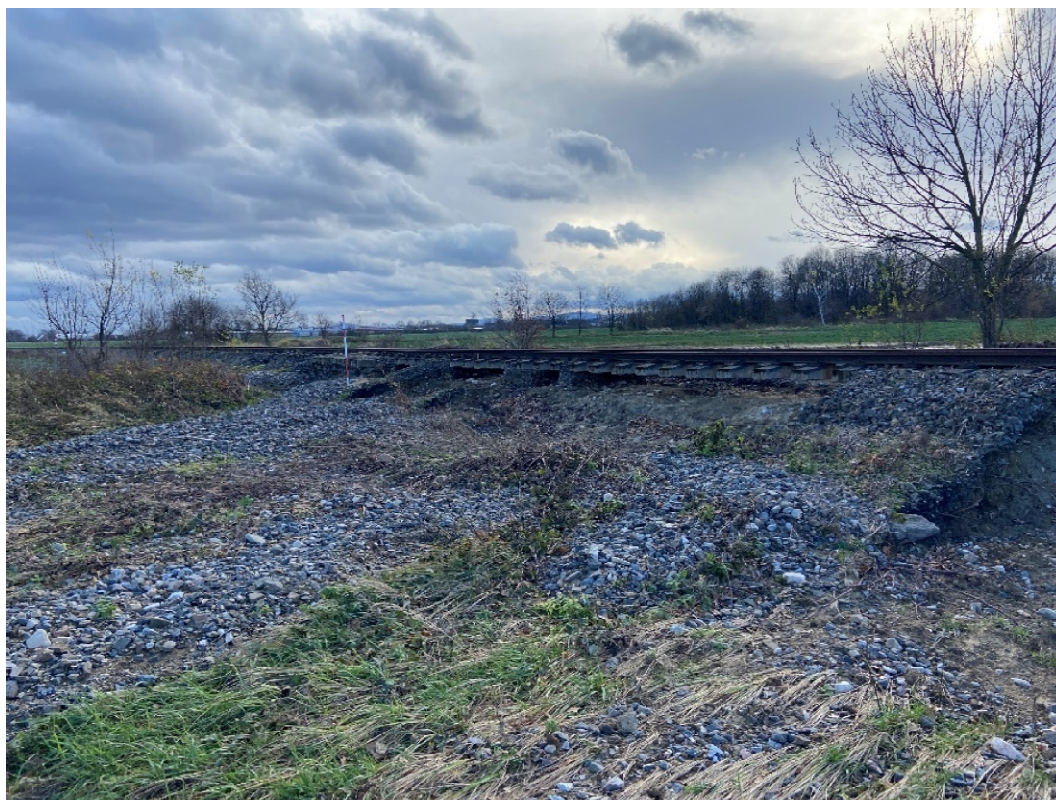
Obrázek 4 – poškozený násep, Bernartice

Tato situace nastala právě v září tohoto roku, kdy došlo k tak zásadní hydrologické situaci, že množství přitékající vody nebyly propustky schopné převést. Prostor proti proudu nad propustky byl dle informací od zadavatele postupně zcela zaplaven a těleso dráhy zde vytvářelo hráz zadržující značný objem vody. Voda pokrývala polnosti přiléhající k vodotečím. Objem přitékající vody byl natolik velký, že výsledná výše přepadového paprsku přes drážní těleso způsobila značné škody v poměrně velké rozsahu drážního tělesa, neboť toto zde vytváří prakticky ideální přelivné podmínky.

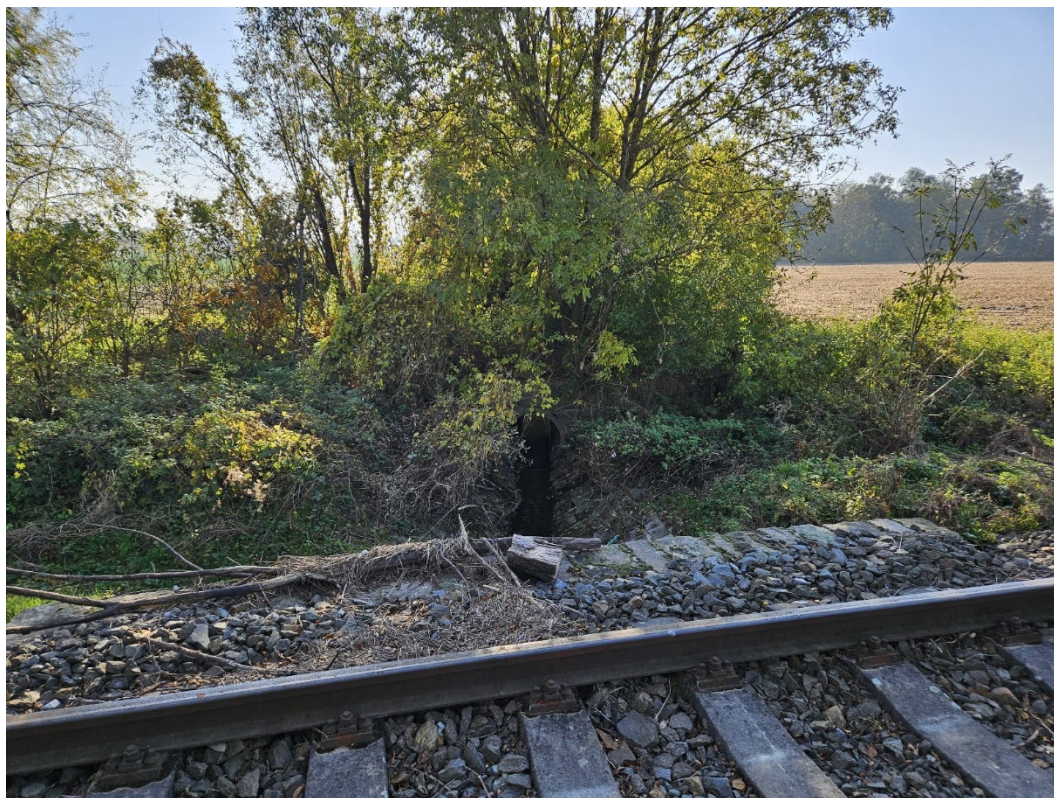
Obrázek 9 - pohled na nevyužívaný zatrubněný hospodářský přejezd

Proudění nad propustkem prochází v přímé trase po spádnici, nicméně před zaústěním se nalézá těleso hospodářského přejezdu opatřeného propustkem DN 800. Tento propustek v souběhu se relativně hustým vzrostlým porostem má zásadní význam pro kapacitu koryta nad vtokem.

Kapacitní průtok tímto propustkem je pouze cca $1,3 \text{ m}^3/\text{s}$, což je pouze o trochu větší průtok než Q_1 .

Odstranění tohoto již nepoužívaného hospodářského přejezdu je naprosto zásadní pro zajištění dostatečného přítoku do prostoru propustku. Pokud je to nutné, doporučujeme tento propustek nahradit brodem.

V případě propustku SO 14-21-02 (evid. km 1,262) je dále naprosto nezbytné odstranit stávající nepoužívaný hospodářský přejezd s propustkem DN 800, který je těsně nad drážním tělesem a zásadně ovlivňuje hydraulické podmínky nátoku na rekonstruovaný propustek. Tento přejezd se doporučuje zrušit, případně nahradit konstrukcí brodu.
