Rekonstrukce úseku tratě Opava Východ – Kravaře ve Slezsku: Předběžné hydrotechnické zhodnocení přemostění Opavy

1 Úvod

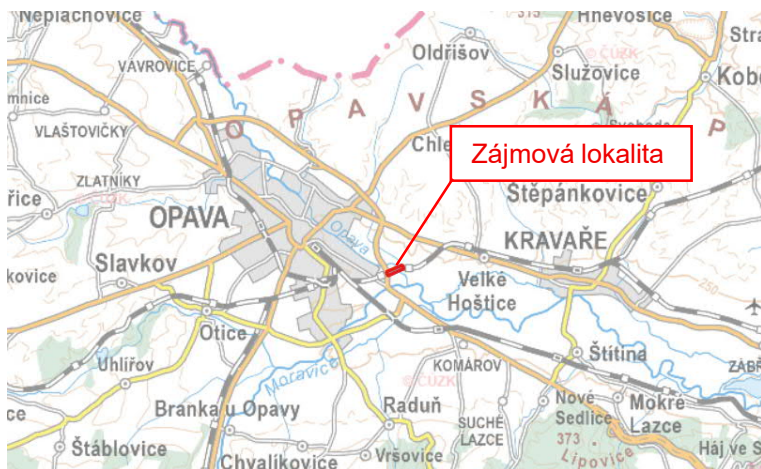
Obr. 1 Zájmová lokalita (ZM, ČUZK)

Zájmový úsek železniční trati je vyznačen na mapě na obr. níže. Řeka Opava směřuje z intravilánu Opavy do prostoru širokého inundačního území nad obcí Komárov. Řeku Opavu kříží v úseku nad zájmovou lokalitou estakáda silnice I. třídy č. 11. Následně je řeka vedena pravostranným směrovým obloukem, na jehož konvexní straně se nachází ostrov, který odděluje proudění v hlavním korytě a inundaci. Toto je patrné v přehledné situaci na leteckém snímku dále. Průtok je tedy převáděn hlavním motem přes Opavu a dvěma inundačními mosty na levém a pravém břehu (v obr. vyznačeny červeně). Směrem po proudu za tratí se vodní tok rozlévá do širokého inundačního území.

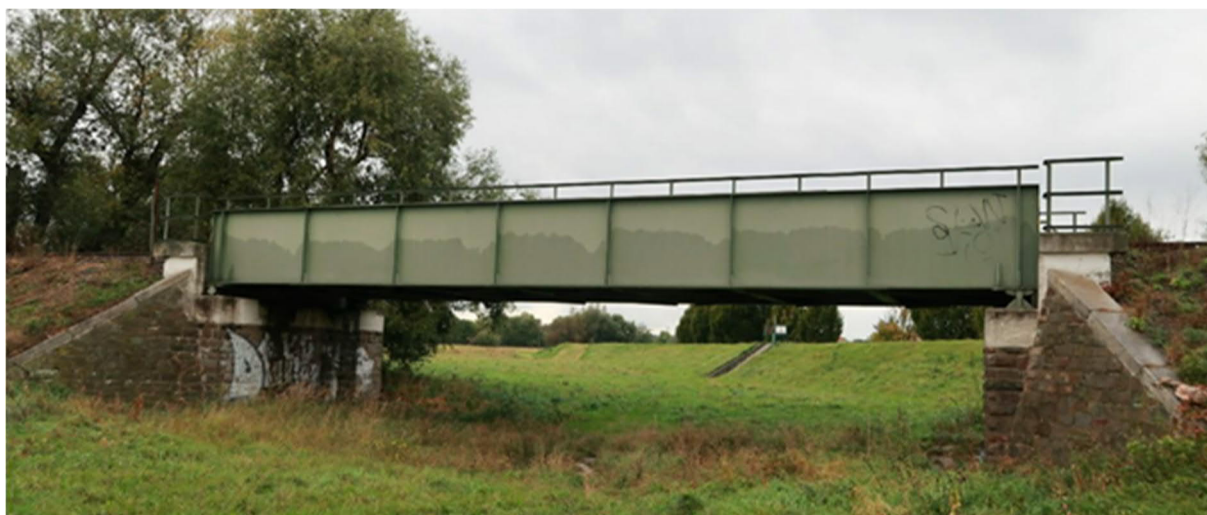
Most v km 26,673

Stávající stav: Most s jedním inundačním otvorem. Ocelová nosná konstrukce trámová plnostěnná o rozpětí 16,1 m, kamenné opěry s žb. úložnými prahy, oboustranná šikmá kamenná křídla. Délka mostu 21,95 m, délka přemostění 15,0 m. Volná výška 3,0 m, šířka 6,2 m. Stavební výška 0,80 m. Průtočná plocha 42 m². Prvková nosná konstrukce s mostnicemi z r. 1954, spodní stavba z r. 1895, sanována v r. 1954.

Stav po povodni 2024: poškození kamenných prahů dlažby v mostním otvoru.

Obr. 3 Pohled most v km 26,673 (EXprojekt s.r.o.)

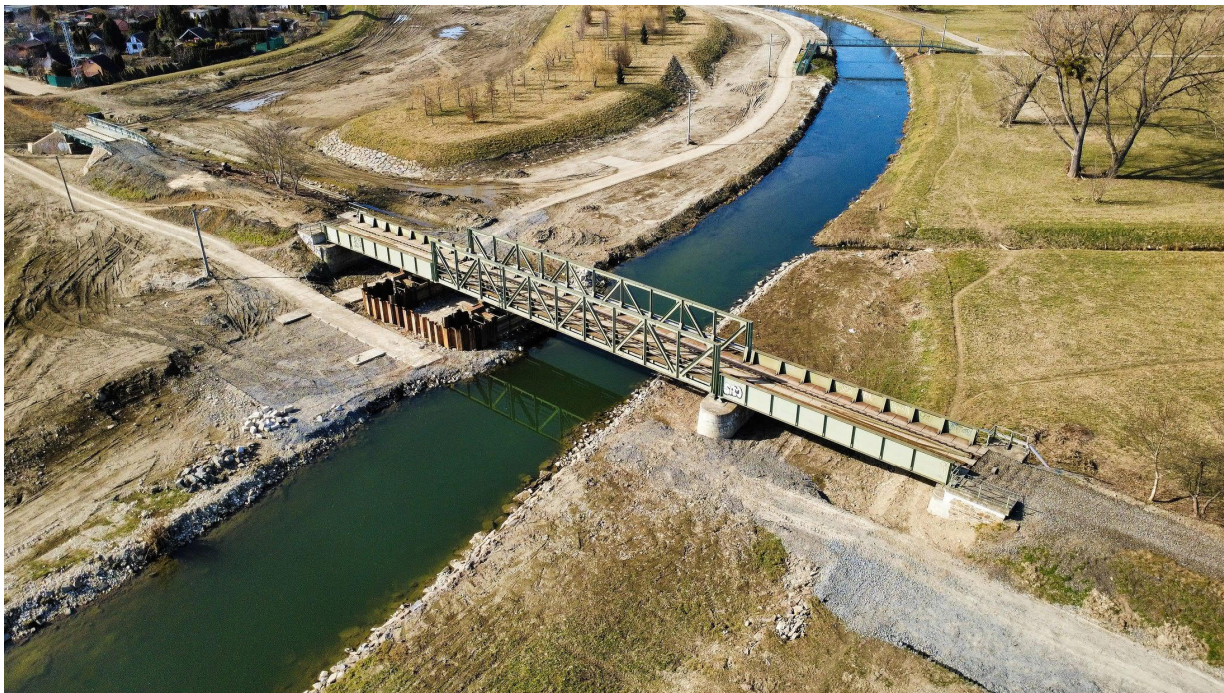
Most v km 26,783

Stávající stav: Most o třech otvorech, v 1. otvoru (inundační území) ocelová konstrukce trámová plnostěnná o rozpětí 17,4 m, ve 2. otvoru (řeka Opava) ocelová konstrukce trámová příhradová o rozpětí 32,5 m, ve 3. otvoru (inundační území) ocelová nosná konstrukce trámová plnostěnná o rozpětí 17,4 m. Opěry a pilíře kamenné s žb. úložnými prahy. Oboustranná rovnoběžná kamenná křídla. Délka mostu 76,6 m, šířka 7,7 m, délka přemostění 67,26 m, volná výška 3,1 m, 4,2 m, 2,4 m. Stavební výška

0,72 m, 0,83 m, 0,72 m. Průtočná plocha $43 + 116 + 43 = 202 \text{ m}^2$. Nosné konstrukce z r. 1956, spodní stavba z r. 1895, sanována r. 1956.

Stav po povodni 2024: podemletí a sednutí 2. pilíře, poškození uložení příhradové konstrukce ve 2. otvoru a plnostěnné konstrukce ve 3. otvoru + deformace příhrad. konstrukce. Odplavení zemního tělesa za opavskou opěrou. Nosné konstrukce 2 a 3 provizorně uloženy na PIŽMO.

Obr. 4 Pohled most v km 26,783 (Petr Přibyla, mapy.com)

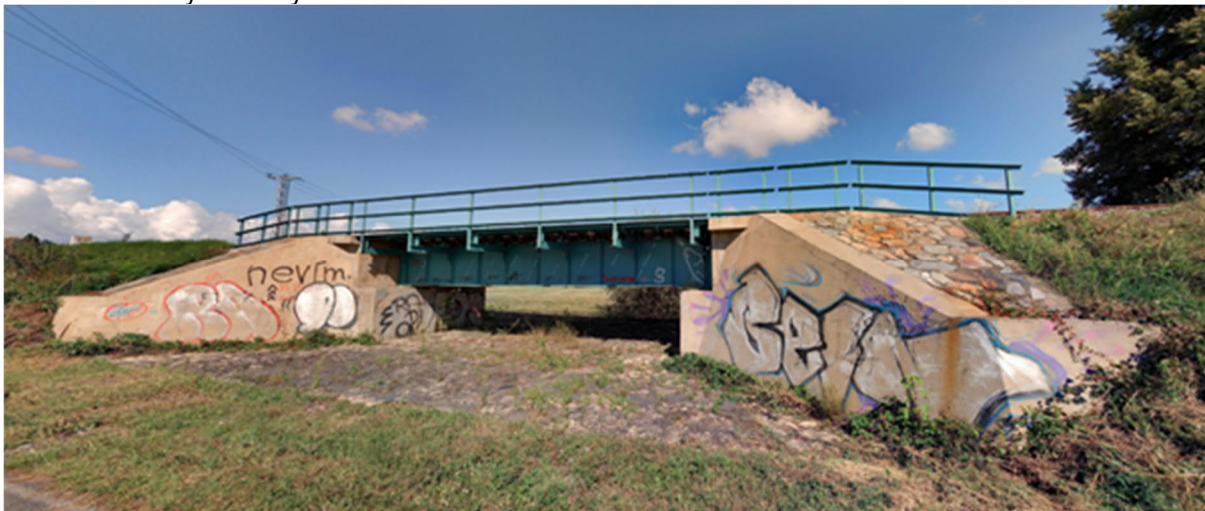
Most v km 26,880

Stávající stav: Most s jedním inundačním otvorem. Ocelová nosná konstrukce trémová plnostěnná o rozpětí 10,8 m, betonové opěry s žb. úložnými prahy, oboustranná šikmá betonová křídla. Délka mostu 21,5 m, délka přemostění 9,95 m, šířka 5,4 m. Volná výška 1,75 m, stavební výška 1,67 m. Průtočná plocha 17 m^2 . Nosná konstrukce z r. 1895, sanována r. 1984. Opěry z r. 1984 na původních kamenných základech z r. 1895.

Stav po povodni 2024: poškozené plošné založení opavské opěry, odplavení zemního tělesa od rubu opavské opěry, v jeho důsledku přizvednutí konstrukce v uložení na kravařské opěře. Poškozené kamenné dlažby svahových kuželů.

Obr. 5 Pohled most v km 26,783 (EXprojekt s.r.o.)

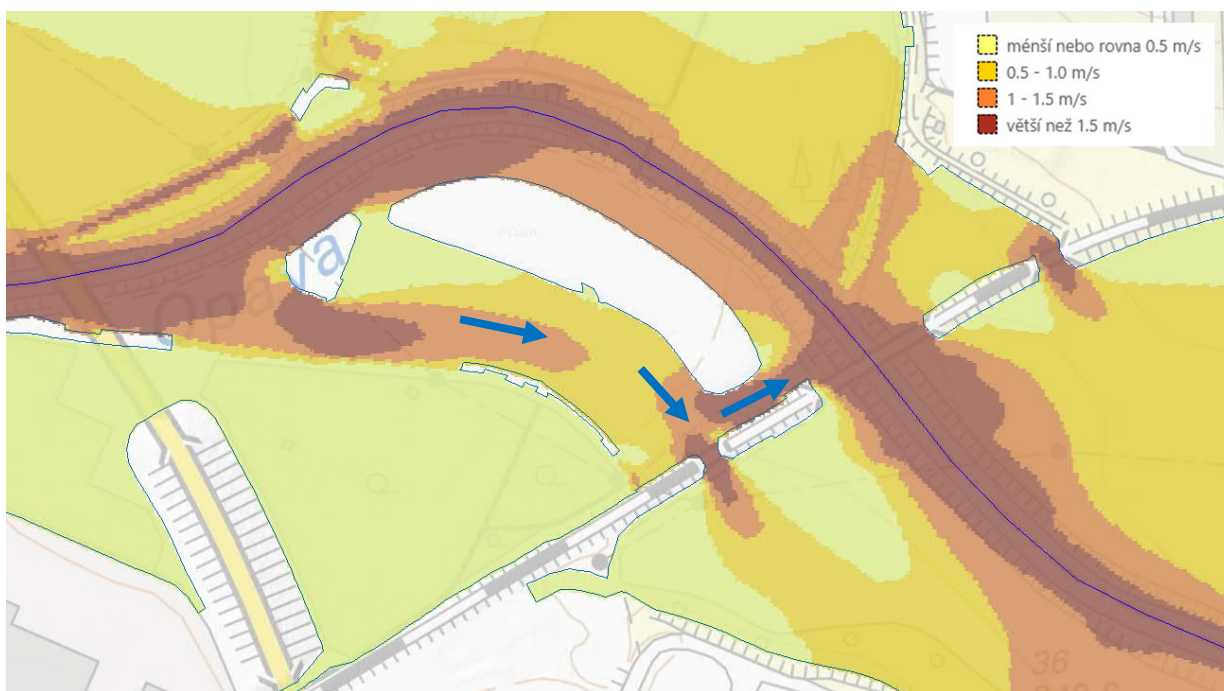
Na obr. níže je mapa rychlostí při Q_{100} a je zřejmé, že velká část průtoku je převáděna v inundačním území na pravém břehu. Inundační most je zde zcela nekapacitní a průtok se vrací z inundace zpět do hlavního koryta toku. Toto je zřejmé z vysokých rychlostí proudění v prostoru mezi ostrovem oddělujícím hlavní koryto a tělesem železničního náspu. Právě tato část železniční trati byla významně porušena při povodni v září 2024.

Obr. 6 Mapa rychlostí pro Q_{100} , MR 2019 – inundační most na pravém břehu nekapacitní a dochází k převádění vody do hlavního koryta mezi ostrovem a náspehem železničního tělesa

- Rekonstrukce mostních objektů železniční trati ve stávajících parametrech je zcela nedostačující řešení.
- Z historicky provedených výpočtů byla potvrzena nedostatečná kapacita a negativní efekt zpětného vzdutí.
- Namáhání tělesa železničního náspu a okolí objektů vysokými rychlostmi proudění a velmi pravděpodobně vznikem úplav snižující kapacitu hlavního objektů – důsledkem byla destrukce během povodně v září 2024.
- Silnice I. třídy č. 11 přes Opavu, nacházející se směrem proti proudu, je řešena jako estakáda, délka přemostění 280 m, stávající přemostění Opavy profilu železniční trati 92 m.
