## **STUDIE PYROTECHNICKÝCH RIZIK**

**Revitalizace a elektrizace trati Nýřany – Heřmanova Huť**

září – říjen 2024

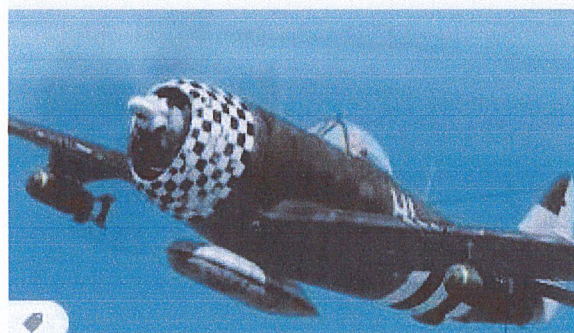
Obr. 5b) Hloubkař se dvěma 500lb. pumami pod křídly a přídatnou nádrží pod trupem

Největší riziko představují **nevybuchlé letecké bomby**. Poměrně dobře je popsán nálet na **elektrárnu v blízkosti nýřanského nádraží**. Protože hloubkaří útočili z relativně nízkých výšek, tak jejich zásahy byly mnohem přesnější, než plošné bombardování z výšek okolo 7000m a selhané bomby lze předpokládat v mělkých hloubkách, cca od 1,5m. Jak je na obr.5b) znázorněno, v případě tohoto útoku lze uvažovat použití pum GP 500lb. popsanych výše v textu.

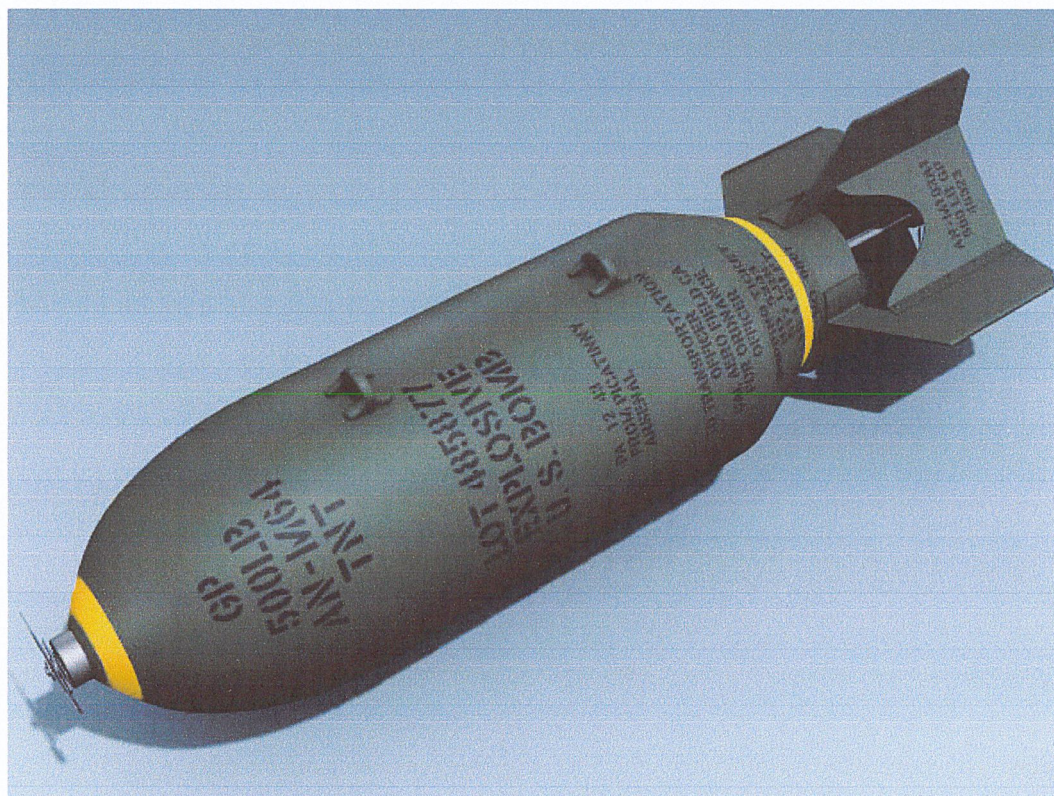
**Tab. II Popis letecké pumpy GP 500 AN M64A1**

Parametr	Hodnota parametru
celková délka pumpy (včetně stabilizátorů)	152 cm
délka pumpy bez stabilizátorů	120 cm
Průměr těla pumpy	36 cm
tloušťka pláště	1 cm
hmotnost těla pumpy	98 kg
hmotnost trhaviny	130 kg
trhavina	Composition B ( RDX/TNT 60/40)

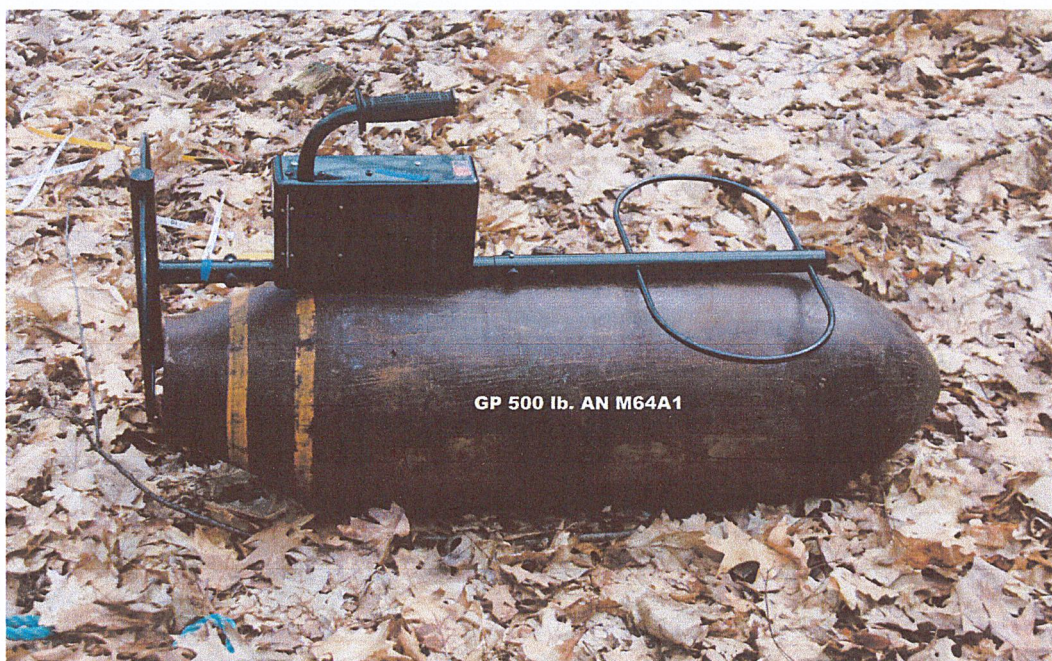
Obr.7 Letecká puma GP 500 AN M64A1 po vykopání ze země.
