Název akce: ZVÝŠENÍ KAPACITY TRATI TÝNIŠTĚ N. O. - ČASTOLOVICE - SOLNICE, 4. ČÁST 1. ETAPA	Číslo smlouvy: 17-185.208
	Projektový stupeň: PD
Část: VLIV VIBRACÍ	Datum: -
	Číslo části: B.3.1.j

MĚŘENÍ HLUKU A VIBRACÍ

Tato studie vibrací byla zpracována jako součást přípravné dokumentace stavby „Zvýšení kapacity trati Týniště n. O. – Častolovice – Solnice, 4. část“

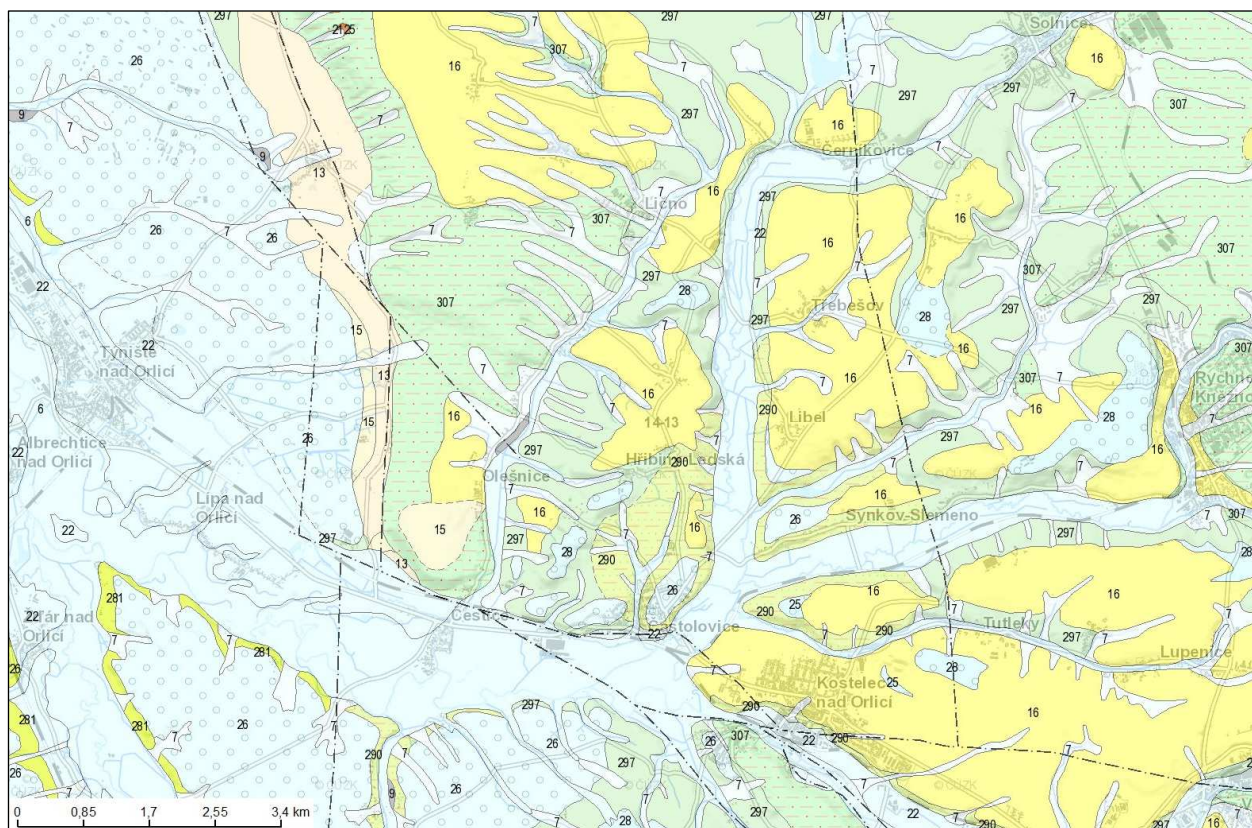
Geologická mapa M 1:50000 (zdroj ČGS):

K měření vibrací byl určen rodinný dům ležící dále od trati, na území eolických sedimentů (sprašová hlína) [16] na skalním podloží druhohorních slínovců (křída) [297], což je terén za běžných podmínek vibracím jen málo vodivý. Déle trvající zvodnění podpovrchových vrstev může vodivost vibracím zvýšit, zde však nenastává anebo jen krátkodobě, srážková i spodní voda zde má volný odtok. Podloží je stabilní.

7	smíšený sediment
297	slínovce s polohami či konkracemi vápenců, rytmy či cykly slínovec - vápenec (jilovito vápnité prachovce - lužický vývoj)
16	spraš a sprašová hlína
26	písek, štěrk
290	vápnité jílovce, slínovce a prachovce, podřadně vložky jílovitého vápence
307	písčité slínovce až jílovce spongilické, místy silicifikované (opuky)

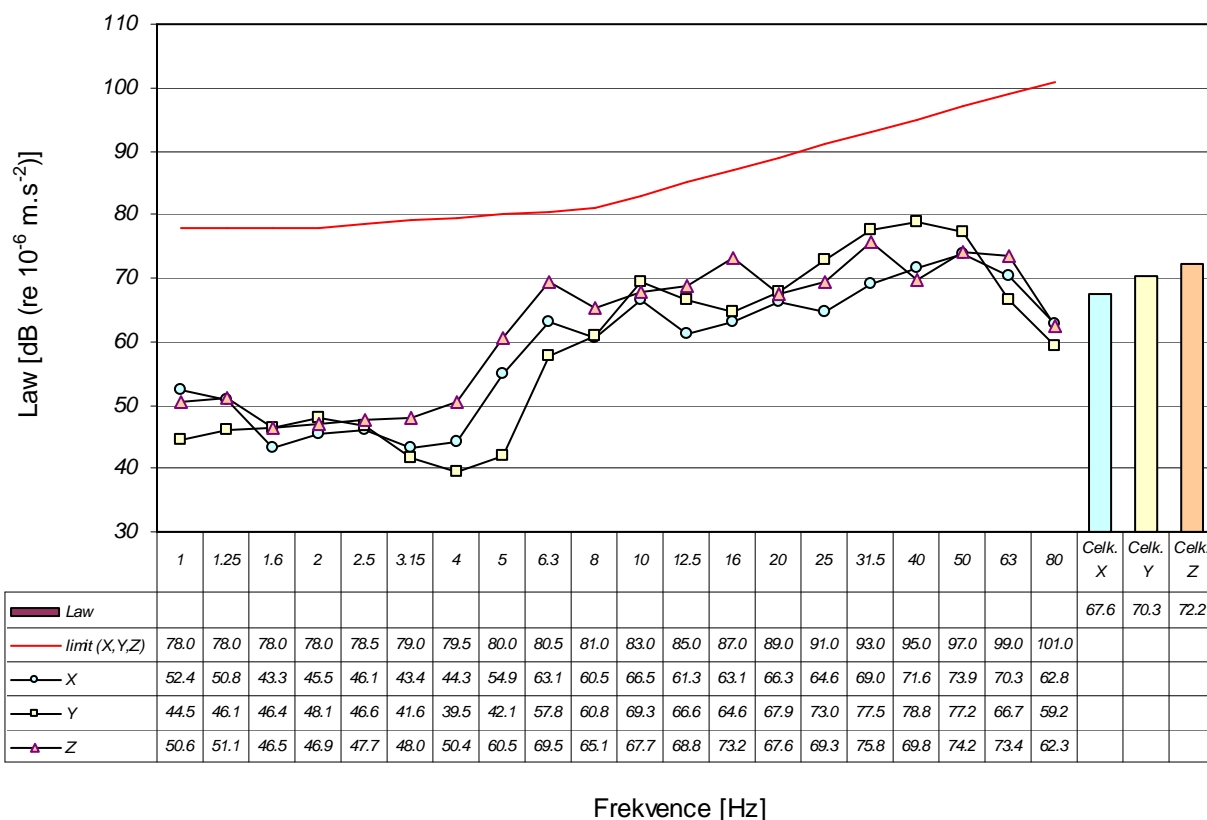
14:49 h, osobní vlak, 3 vagony, 100 km/h; 1/3 okt. frekv. analýza v reálném čase

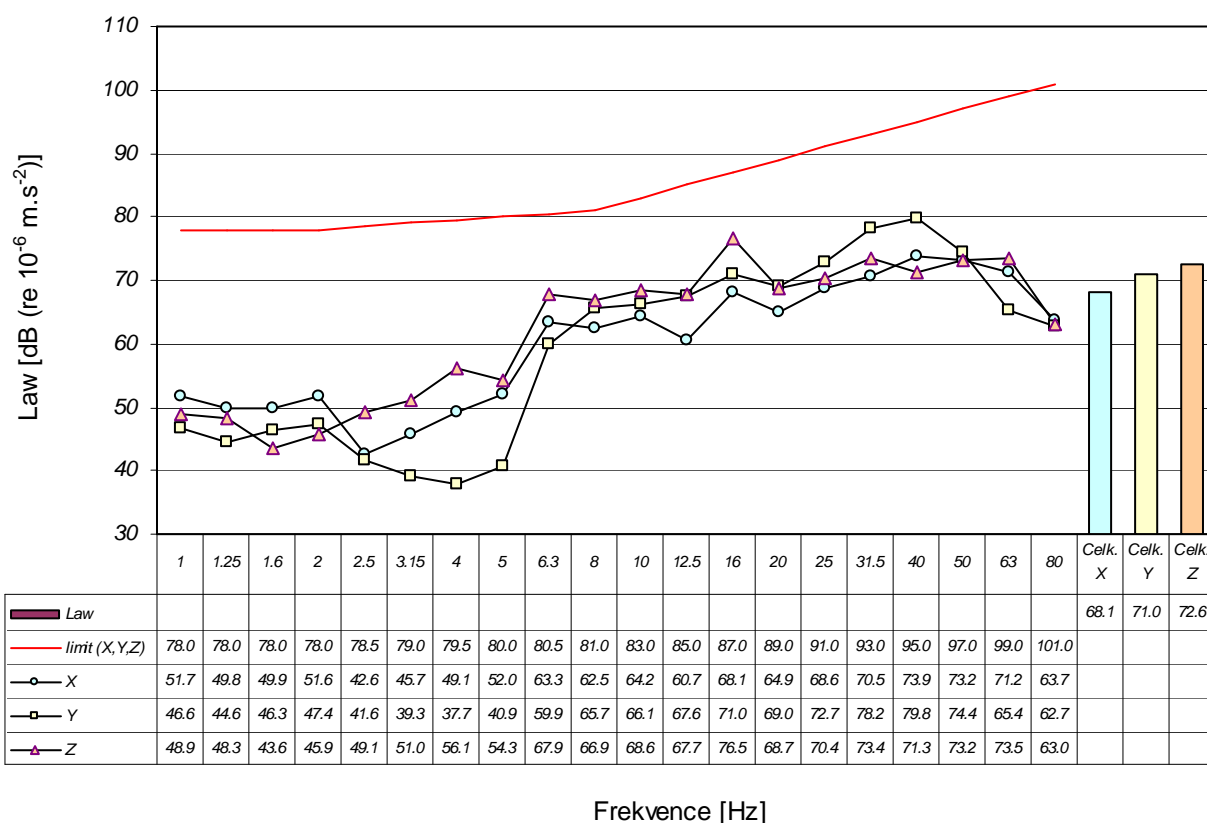
16:12 h, osobní vlak, 2 vagony, 101 km/h; 1/3 okt. frekv. analýza v reálném čase
