**ZVÝŠENÍ KAPACITY TRATI TÝNIŠTĚ N. O. - ČASTOLOVICE - SOLNICE, 4. ČÁST
2. ETAPA**

VLIV VIBRACÍ

MĚŘENÍ HLUKU A VIBRACÍ

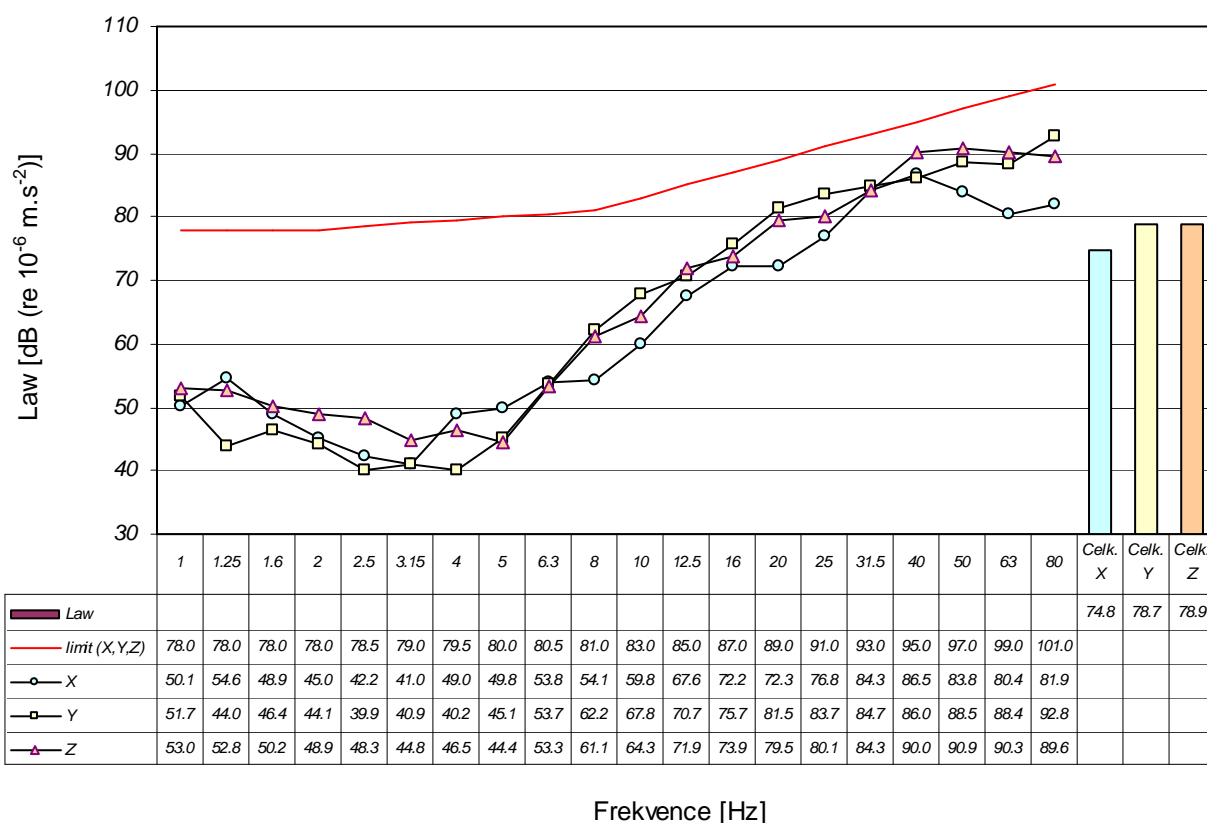
9:28 h, spěšný vlak 2 vagony Bdt; 1/3 okt. frekvenční analýza v reálném čase
