Oldřichov u Duchcova (mimo)-Litvínov

Revitalizace a elektrifikace železniční trati

Dílčí zpráva 2.4

Propustek km 45,290

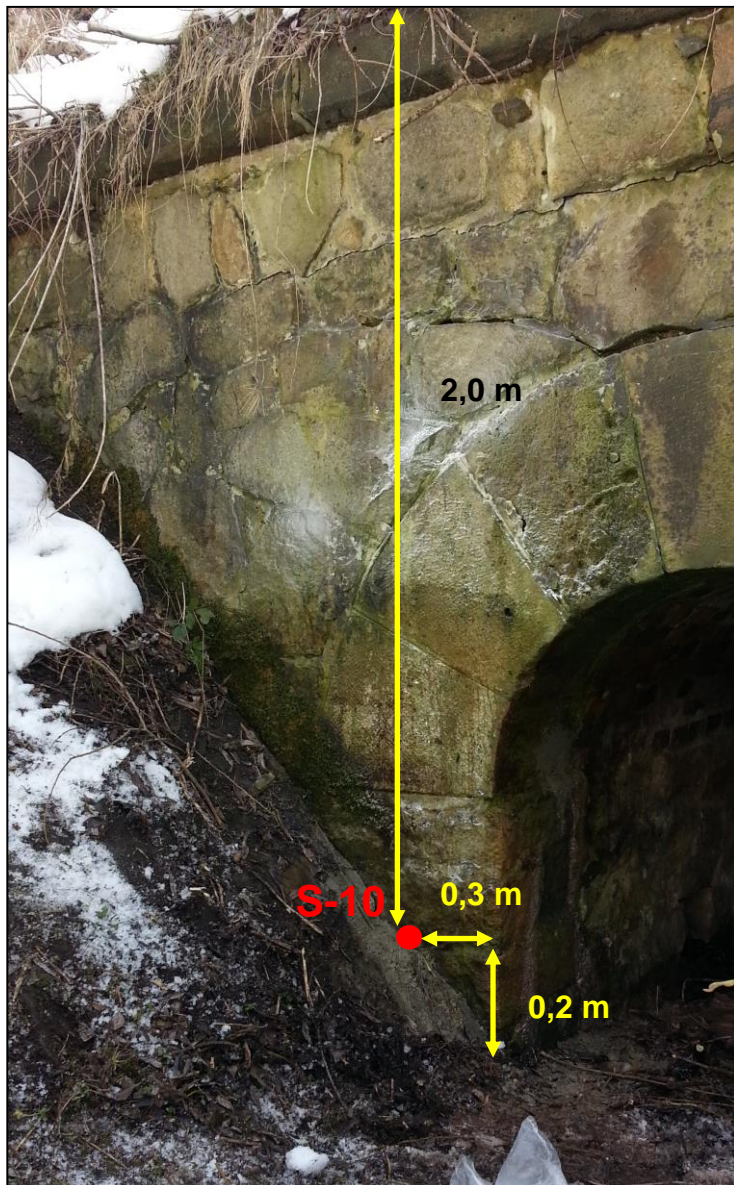
UMÍSTĚNÍ DIA VRTŮ DO OPĚR MOSTU

Poznámka: Horizontální vrt |H-13 vrtán šikmo k rovině opěry, pod úhlem 65°

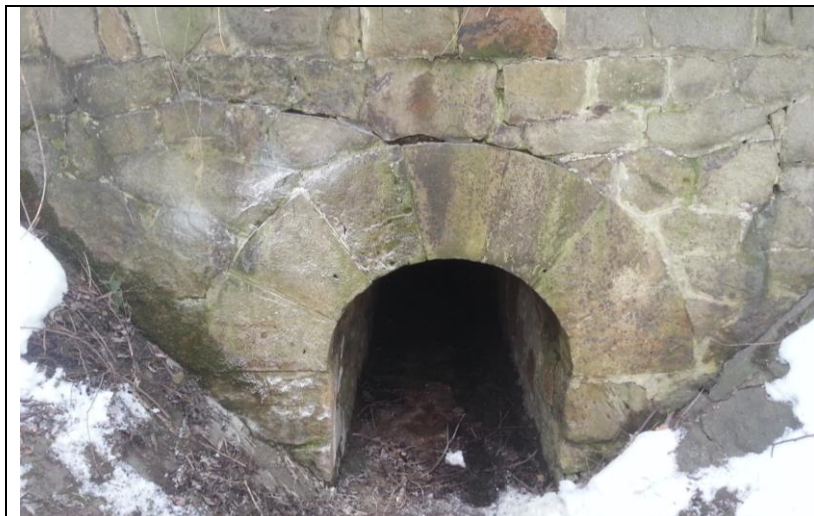
Obrázek 1:

- Místy patrné průsaky vody
- Místy vydrolené spárování, kamenivo v dobrém pevnostním stavu, viz příloha č. 7, obrázek 1
- Římsa – přesypaná materiálem kolejového lože a porostlá vegetací

Propustek v km 45,290. Celkový pohled - pravá strana, vtok.

Místa porušené a vydrolené spárování.

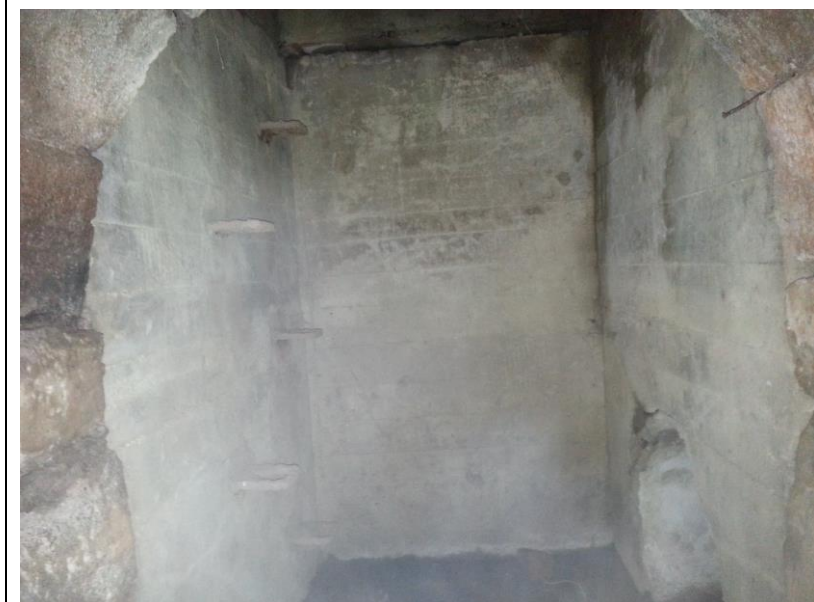
Obrázek 2:

- Betonová šachtice celkově v dobrém stavu.
- V místě napojení odtokové betonové roury trhliny a obnažené armování
- V rohu šachtice na Litvínovské straně patrné průsaky vody
- Železné stupně žebříku orezlé.

Propustek v km 45,290. Betonová šachtice na levé straně propustku, výtoková trubka na Litvínovské straně.

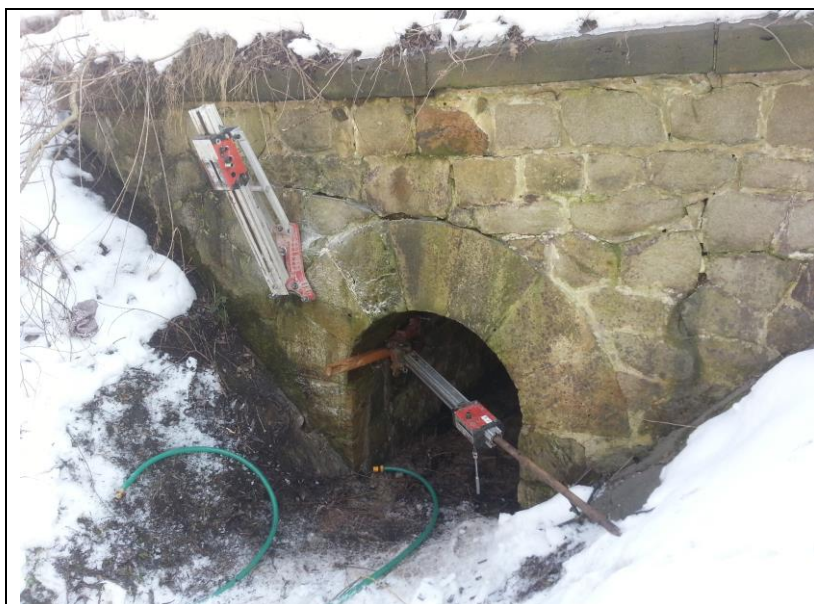
Obrázek 3:

Fotodokumentace umístění horizontálního a šikmého DIA vrtu H-13 a S-10

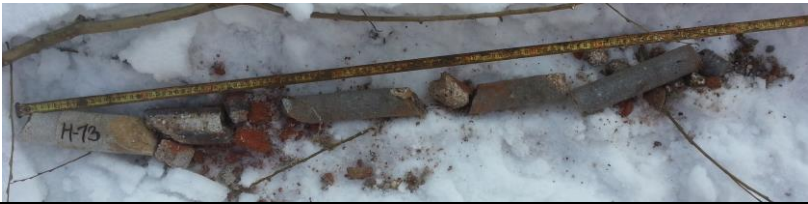
<p>Obrázek 4:</p> <p>Fotodokumentace vrtného jádra horizontálního DIA vrtu H-13</p>

Horizontálním vrtem H-13 byla ověřena tloušťka Oldřichovské opěry 0,48 m. Materiálem opěry jsou v celé její tloušťce bloky a kusy kamene, které jsou prolité betonem, jenž vykazuje značnou porozitu. Z kameniva opěry byl odebrán vzorek a byla na něm provedena zkouška pevnosti v prostém tlaku s průměrnou hodnotou 129,5 MPa, při rozpětí hodnot jednotlivých zkušebních tělísek 66,9 – 181,7 MPa a při objemové hmotnosti 2,42 – 2,50 g.cm⁻³.

Hloubka (m)	Popis
0.00 - 0.20	Pohledový beton, kompaktní, celistvý
0.20 - 0.25	Úlomky kamene spojené betonem porézním
0.25 - 0.35	Cihlová vyzdívka klenby
0.35 - 1.10	Hrninové bloky vel. 5-20 cm tmelené betonem porézním s obsahem cihel
1.10 - 1.40	Navážka násypu

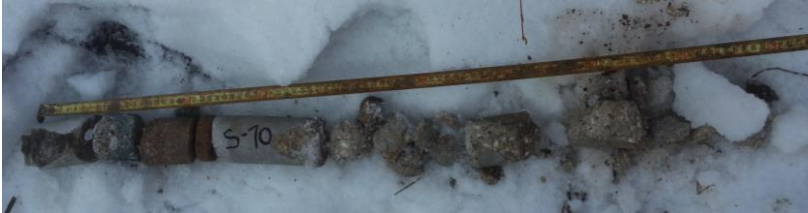
<p>Obrázek 5:</p> <p>Fotodokumentace vrtného jádra šikmého DIA vrtu S-10</p>

Hloubka založení byla zjišťována pro Oldřichovskou opěru, kde byla úroveň základu v hloubce 1,21 m pod úrovní dna propustku. Ověřeným materiálem základu opěry je beton porézni, z velké části degradovaný, ojediněle s obsahem kusů kameniva velikosti 10 cm.

Hloubka (m)	Popis
0.00 - 0.10	Kamenný obklad, pískovec
0.10 - 0.25	Beton šedý a rezavý, kompaktní, celistvý
0.25 - 0.35	Úlomek kamene
0.35 - 0.80	Beton z 50-ti % degradovaný, šedý, hrubozrnný
0.80 - 1.00	Beton zcela degradovaný
0.10 - 1.50	Beton degradovaný bez výnosu jádra
1.50 - 1.60	Jíl

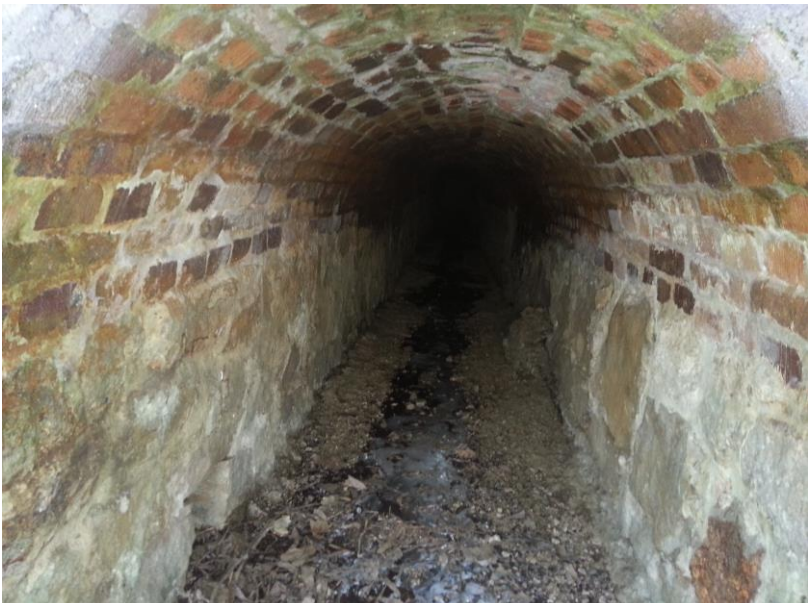
<p>Obrázek 6:</p> <p>Pohled na klenbu z cihlového zdiva, ze středu propustku směrem vlevo</p>

- Bez zjevných závad a poruch
- Spáry místy porostlé mechem, viz. příloha č. 7, obrázek 7

Stávající konstrukce nevykazuje žádné poruchy, které by narušovaly statiku objektu. Propustek je celkově v dobrém stavu. Dno je místy zanesené bahnem.

Z důvodu prodloužení životnosti konstrukce propustku bude realizována pod 1. kolejí nová hydroizolace nosné konstrukce a odvodnění. Dno propustku bude vyčištěno od nánosů bahna.
