## **ZNALECKÝ POSUDEK**

Pyrotechnický průzkum na stavbě :

**Rekonstrukce žst. Přerov, 2.staba**

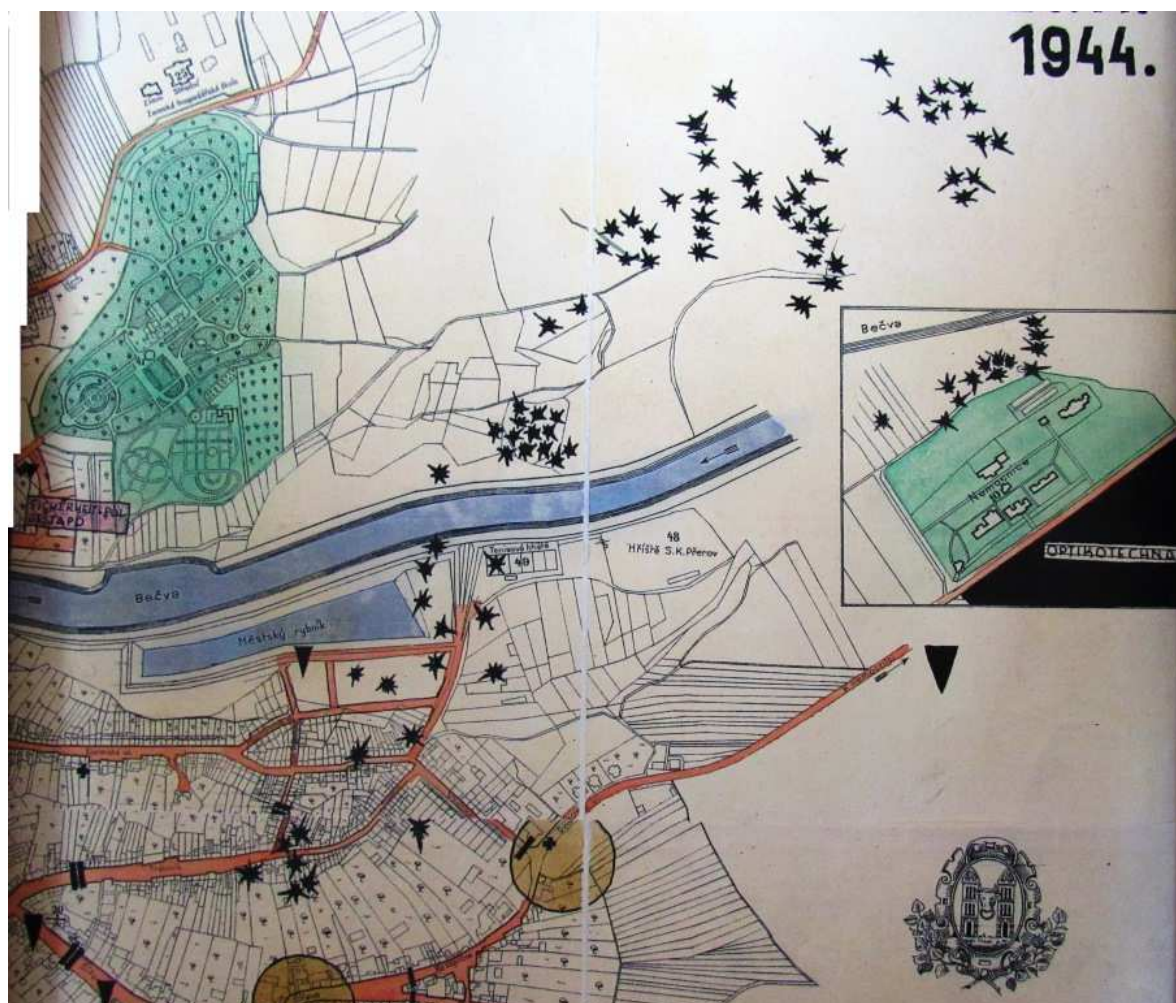
Obr.3 Detail zákresu polohy kráterů po bombardování města

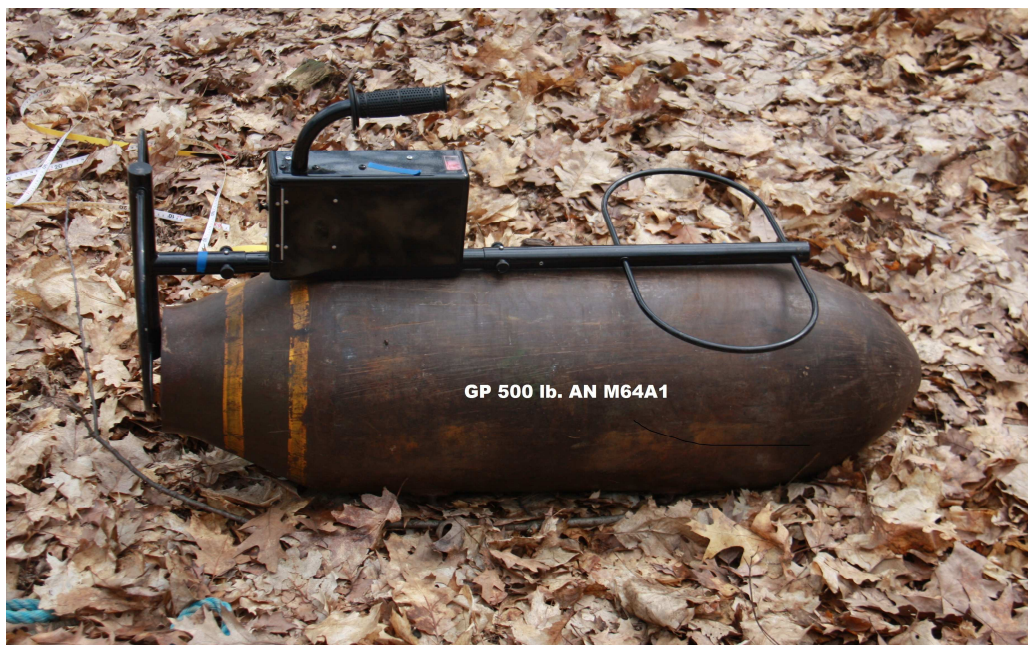
Nejběžnější leteckou pumou používanou 15. leteckou armádou ve střední Evropě byla 500 lb. puma GP 500 AN M64A1.

<b>Parametr</b>	<b>Hodnota parametru</b>
celková délka pumy (včetně stabilizátorů)	152 cm
délka pumy bez stabilizátorů	120 cm
Průměr těla pumy	36 cm
tloušťka pláště	1 cm
hmotnost těla pumy	98 kg
hmotnost trhaviny	130 kg
trhavina	Composition B ( RDX/TNT 60/40)

Obr.4 Letecká puma GP 500 AN M64A1
