Rekonstrukce Negrelliho viaduktu

SO 14-09

Železniční most v ev. km 410,963 (N 5)

Inženýrskogeologický a stavebnětechnický pasport

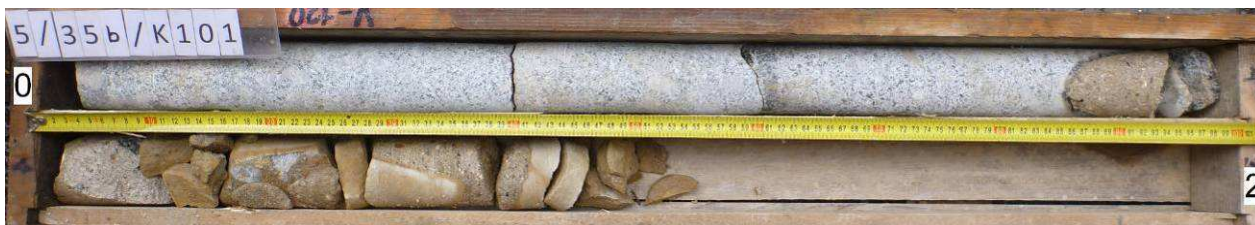
Sonda 5/35b/K101
Hloubeno dne : 27.5.2014
Souprava : CEDIMA 3/5M
Dokumentoval : Mgr. Hruška

0,00 - 1,00 **Zdivo**, pravidelné, kvádrové, tvořené žulou, velmi pevnou, světle šedou, hrubozrnnou, s občasnými vyrostlicemi křemene do vel. 4 cm, v úlomcích o vel. 20-40 cm, v úrovni 0,92-1,00 m částečně zastižena jemnozrnná malta, málo pevná, světle hnědošedá, slabě porézní, se střípky do vel. 5 mm

1,00 - 1,40 **Výplň**, tvořená úlomky opuky, pevné, světle béžové, úlomky o vel. 3-8 cm pojeny jemnozrnnou maltou, světle hnědošedou, málo pevnou, slabě porézní

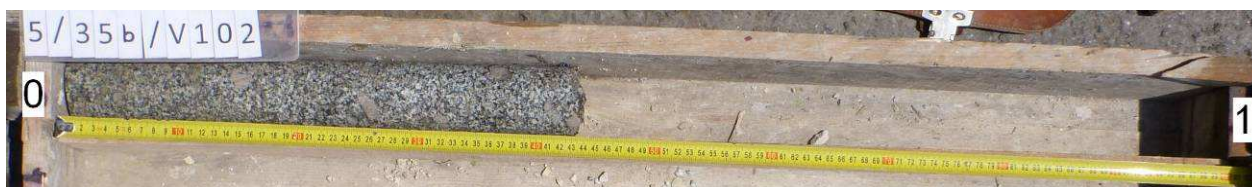
Sonda 5/35b/V102
Hloubeno dne : 27.5.2014
Souprava : CEDIMA 3/5M
Dokumentoval : Mgr. Hruška

0,00 - 0,60 **Zdivo**, pravidelné, kvádrové, tvořené žulou, velmi pevnou, šedou, hrubozrnnou, s občasnými vyrostlicemi křemene do vel. 3 cm, v úlomku o vel. 45 cm, zbylá část nevyzlomena, pojivo nezastiženo

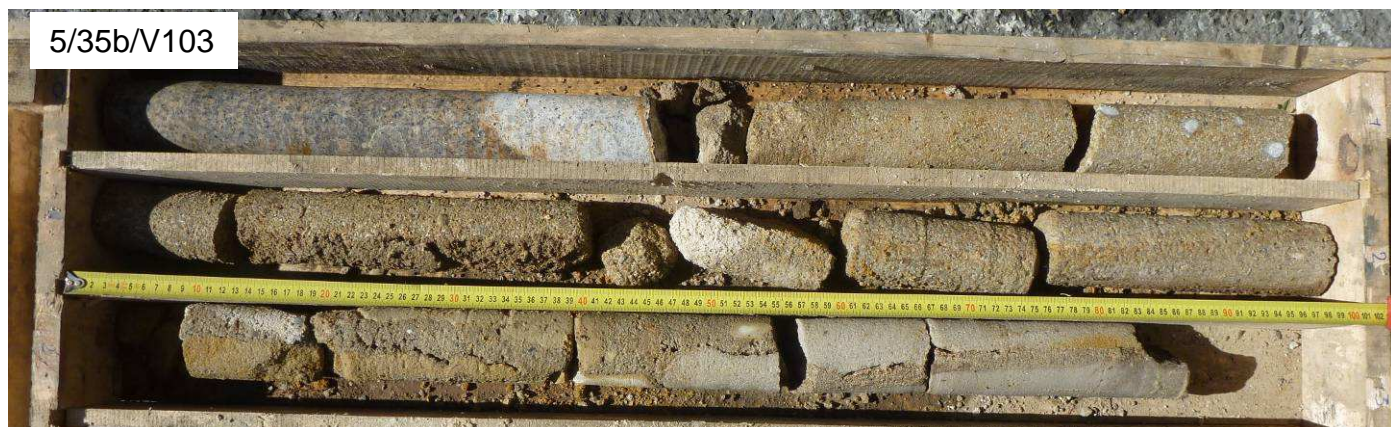
Sonda 5/35b/V103
Hloubeno dne : 29.9.2014
Souprava : CEDIMA 3/5M
Dokumentoval : Mgr. Hruška

0,00 - 0,46 **Zdivo**, pravidelné, kvádrové, tvořené žulou, velmi pevnou, světle růžovošedou, středně zrnitou, slabě slídnatou, v úlomku o vel. 46 cm, pojivo nezastiženo

0,46 - 2,46 **Výplň**, tvořená pískovcem, hrubozrnným, křemenným, světle béžovým, ojediněle až charakteru slepence, silně porézním, s nízkou až střední pevností, v úlomcích vel. 10-28 cm, v úrovni 2,0-2,46 m tvořené pískovcem jemnozrnným, béžovým, slabě porézním, o střední pevnosti, zdivo pojeno maltou, šedou až béžově šedou, středně zrnitou, se střípky hornin, středně porézní, pojivo místy porušeno vrtáním

2,46 - 2,88 **Zdivo**, pravidelné, kvádrové, tvořené pískovcem jemnozrnným, světle šedým, křemenným, slabě porézním, v úlomcích vel. 10-20 cm, pojených maltou béžově šedou, jemnozrnnou, o nízké pevnosti, slabě porézní

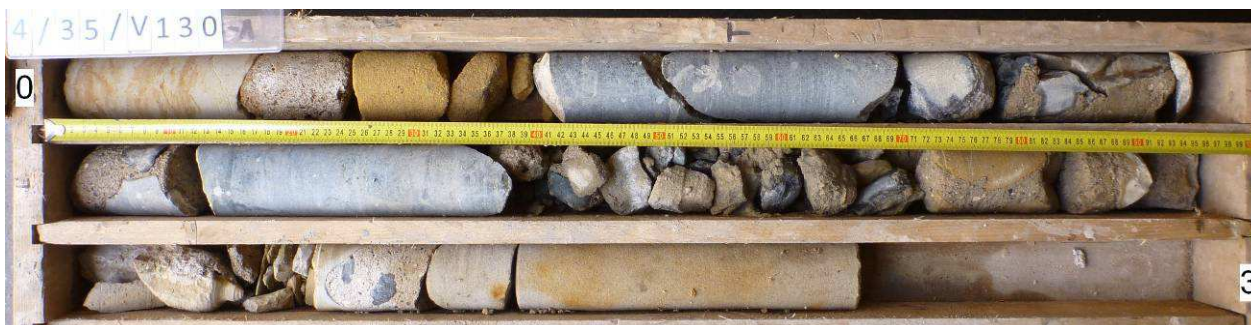
Sonda 4/35/V130
Hloubeno dne : 19.5.2014
Souprava : CEDIMA 3/5M
Dokumentoval : Mgr. Hruška

- 0,00 - 0,40 **Zdivo**, pravidelné, kvádrové, tvořené pískovcem, pevným až velmi pevným, šedým, okrově smouhovaným, jemnozrnným, velmi slabě porézním, v úlomku o vel. 17 cm, dále tvořené pískovcem pevným, okrovým, středně zrnitým až jemnozrnným, slabě porézním, slabě slídnatým, v úlomcích o vel. 5-7 cm, zdivo pojeno středně zrnitou maltou, o střední až nízké pevnosti, šedou, slabě porézní

- 0,40 - 2,30 **Výplň**, tvořená prachovcem a opukou, prachovec pevný až velmi pevný, šedočerný, v úlomcích o vel. 5-27 cm, opuka pevná, světle béžová, v úlomcích o vel. 3-10 cm, výplň pojena jemnozrnnou až středně zrnitou maltou, málo pevnou, béžově šedou, slabě porézní, se střípky, pojivo místy rozplaveno, v úrovni (m) 1,40-1,70 a 2,10-2,20 polohy rozvrtné na úlomky do vel. 5 cm

- 2,30 - 2,70 **Zdivo**, pravidelné, kvádrové, tvořené pískovcem, pevným až velmi pevným, šedým, místy světle hnědě smouhovaným, jemnozrnným, velmi slabě porézním, křemenným, v úlomcích o vel. 7-30 cm, pojivo nezastiženo

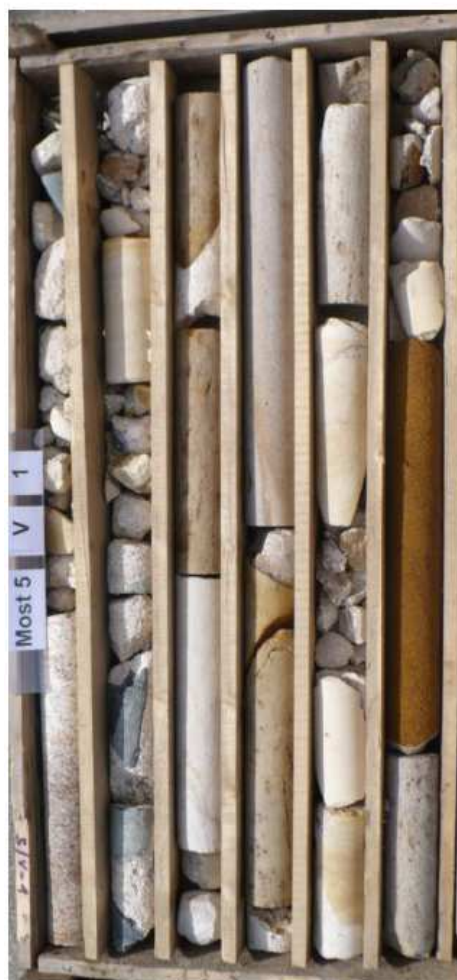
most 005 vrt V1

Hloubka [m]		Mocnost polohy [m]	Makroskopický popis
ve směru vrtu od	do		
0,00	0,40	0,40	Žula , zdravá, velmi pevná - obklad
0,40	<u>6,00</u>	5,60	Střídání úlomků až bloků opuky a pískovce, pojené kompaktní málo pevnou maltou - betonem, místy úlomky břidlice

Vodní tlaková zkouška : $l = 0,7$ (m); $Q = 6$ (l); $t = 180$ (sec); $p = 130$ (kPa)
Specifická vodní ztráta $q = 2,20$ (l/s.m.kPa)
Mezerovitost zdiva do 10% = středně pórovité

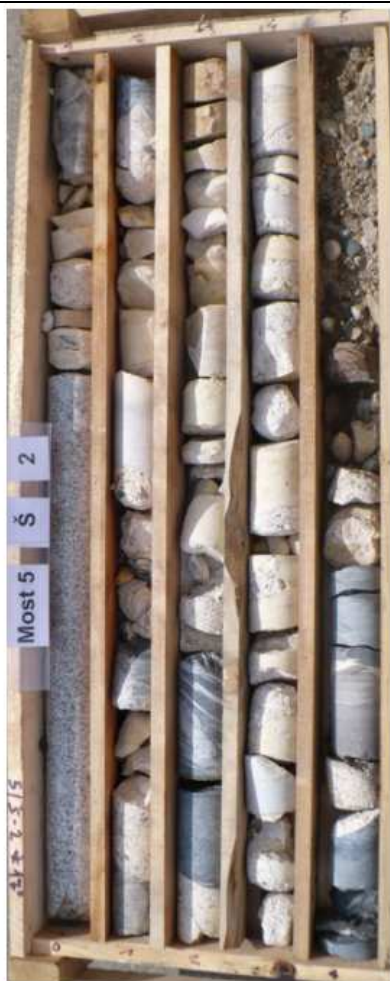
most 005 vrt S2

Hloubka [m]		Mocnost polohy [m]	Makroskopický popis
ve směru vrtu od	do		
0,00	0,65	0,65	Žula velmi pevná, zdravá - obklad
0,65	4,60	3,95	Úlomky břidlice a opuky, pojené kompaktní málo pevnou maltou - betonem
4,60	4,65	0,05	Základový rošt - dřevo
4,65	<u>5,00</u>	0,35	Písek jemně zrnitý, tmavě hnědý, slabě hlinitý, s výraznou šterkovou příměsí, až 40 %

Odebrané vzorky :
Vodní tlaková zkouška : Nebyla provedena
Hloubka založení : 4,78 m (přepočtená hloubka podle úklonu vrtu)
Poznámka :

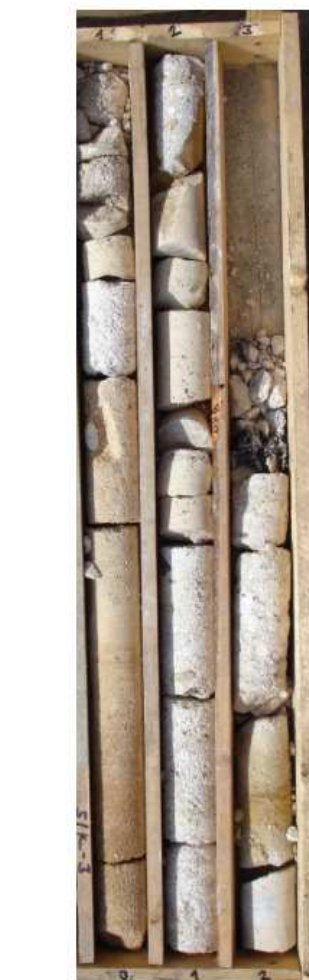
most 005 vrt K3

Hloubka [m] ve směru vrtu		Mocnost polohy [m]	Makroskopický popis
od	do		
0,00	0,63	0,63	Pískovec , středně pevný, hnědošedý, středně zrnitý
0,63	0,74	0,11	Malta , šedá, středně pevná, hrubozrnná
0,74	1,00	0,26	Opuka , šedá, pojená vápennou maltou – betonem
1,00	1,45	0,45	Beton , šedý, středně pevný, s úlomky hornin do velikosti 3 cm
1,45	2,50	1,05	Zdivo , tvořené úlomky opuky, pojené betonem, středně pevný
2,50	2,51	0,01	Izolace
2,51	<u>2,60</u>	0,09	Zásyp , tvořený úlomky hornin do velikosti 4 cm

Odebrané vzorky : 1,00 – 1,40 m – beton
Vodní tlaková zkouška : Nebyla provedena
Tloušťka klenby : 2,50 m
Poznámka :

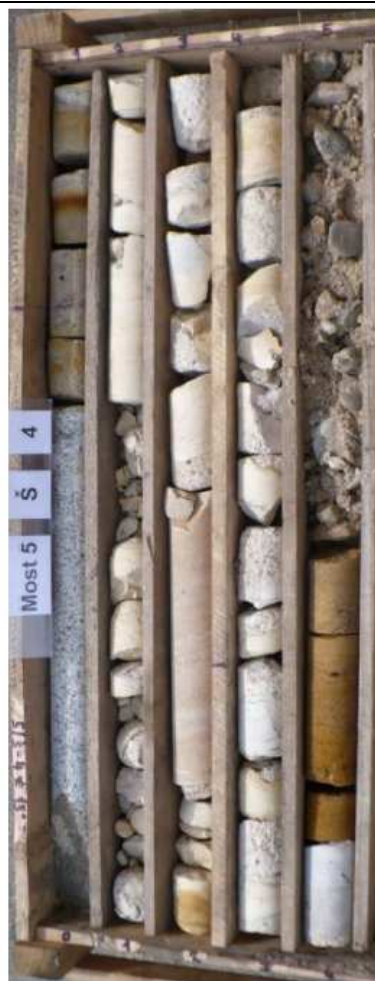
most 005 vrt S4

Hloubka [m] ve směru vrtu		Mocnost polohy [m]	Makroskopický popis
od	do		
0,00	0,60	0,60	Žula zdravá, velmi pevná - obklad
0,60	4,45	3,85	Pískovec středně zrnitý až hrubě zrnitý, málo pevný, opuka bílo – žlutá, pevná, střídání úlomků až bloků spojených málo pevným betonem, ojediněle úlomky břidlice
4,45	4,50	0,05	Základový rošt – dřevo
4,50	<u>5,00</u>	0,50	Písek hlinitý s výraznou šterkovitou příměsí až štěrk dobře zrnitý

Odebrané vzorky : 2,20 – 2,50 zdivo (pískovec)
Vodní tlaková zkouška : $l = 0,8 \text{ (m)}$; $Q = 0 \text{ (l)}$; $t = 180 \text{ (sec)}$; $p = 130 \text{ (kPa)}$
Specifická vodní ztráta $q = 0 \text{ (l/s.m.kPa)}$
Mezerovitost zdiva $< 5\%$ = jemně pórovité
Hloubka založení : 4,30 m (přepočtená hloubka podle úklonu vrtu)
Poznámka :

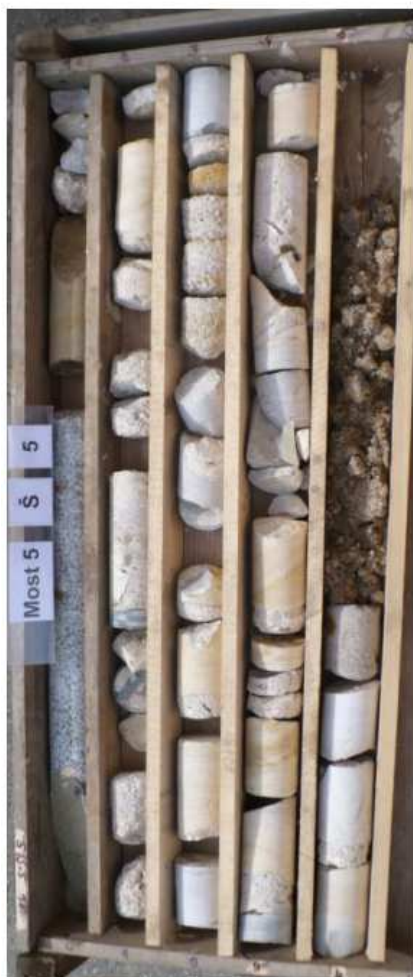
most 005 vrt S5

Hloubka [m] ve směru vrtu		Mocnost polohy	Makroskopický popis
od	do	[m]	
0,00	0,65	0,65	Žula zdravá, velmi pevná - obklad
0,65	4,40	3,75	Úlomky pískovce, opuky, ojediněle břidlice pojené maltou kompaktní, málo pevnou
4,40	<u>4,90</u>	0,50	Písek středně zrnitý, hnědý, s drobným štěrkem do 25 %

Odebrané vzorky : 1,80 – 3,50 zdivo (opuka)
Vodní tlaková zkouška : $l = 0,7$ (m); $Q = 6$ (l); $t = 180$ (sec); $p = 130$ (kPa)
Specifická vodní ztráta $q = 2,20$ (l/s.m.kPa)
Mezerovitost zdiva, do 10% = středně pórovité
Hloubka založení : 4,66 m (přepočtená hloubka podle úklonu vrtu)
Poznámka :

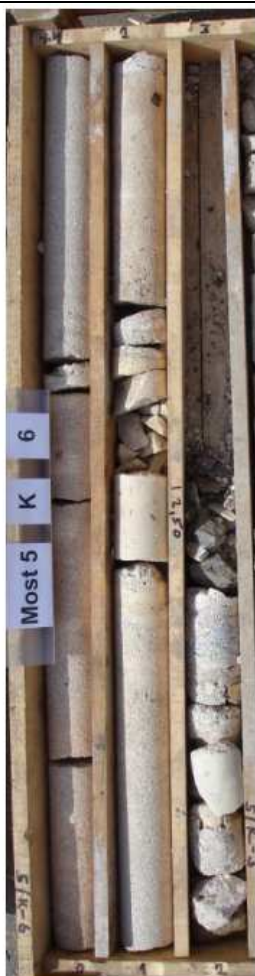
most 005 vrt K6

Hloubka [m] ve směru vrtu		Mocnost polohy [m]	Makroskopický popis
od	do		
0,00	0,65	0,65	Pískovec , středně pevný, šedorůžový, středně zrnitý
0,65	1,36	0,71	Pískovec , středně pevný, šedý, středně zrnitý
1,36	1,43	0,07	Beton , málo pevný, šedý, s úlomky opuky
1,43	1,66	0,23	Opuka , středně pevná, šedá, rozvrtána na úlomky do velikosti až 10 cm
1,66	2,09	0,43	Pískovec , středně pevný, šedorůžový, středně zrnitý
2,09	2,40	0,31	Beton , málo pevný, šedý, s úlomky opuky
2,40	2,41	0,01	Izolace
2,41	<u>2,50</u>	0,09	Zásyp , tvořený úlomky břidlic do velikosti 4 cm

Odebrané vzorky : 2,09 – 2,40 m – beton
Vodní tlaková zkouška : Nebyla provedena
Tloušťka klenby : 2,40 m
Poznámka :

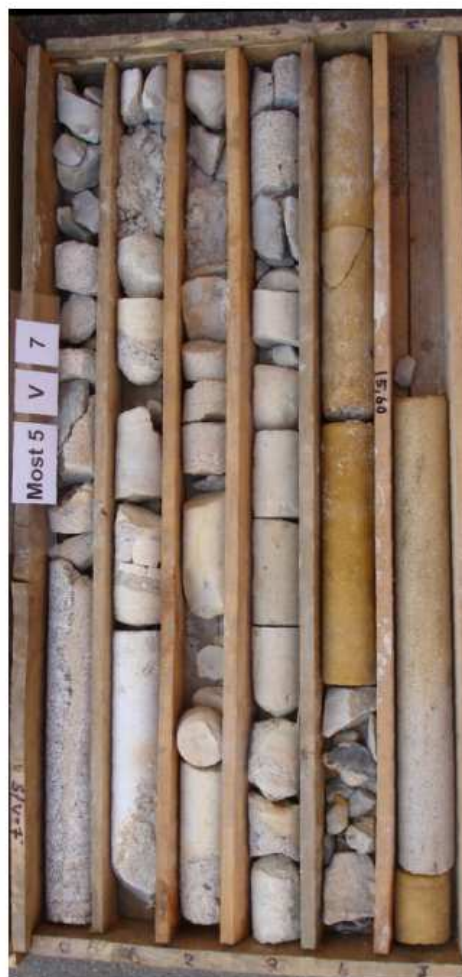
most 005 vrt V7

Hloubka [m] ve směru vrtu od do		Mocnost polohy [m]	Makroskopický popis
0,00	0,40	0,40	Žula , šedá, středně zrnitá, pevná
0,40	1,00	0,60	Opuka , šedá, se střední pevností, celistvá, pojená vápennou maltou, málo pevnou, mírně porézní, hrubozrnnou
1,00	1,30	0,30	Pískovec , středně zrnitý, šedý, se střední pevností
1,30	1,70	0,40	Opuka , šedá, se střední pevností, celistvá, pojená vápennou maltou, málo pevnou, mírně porézní, hrubozrnnou
1,70	1,95	0,25	Pískovec , zcela zvětralý, na písek špatně zrněný, šedý, jemnozrnný, slabě slídnatý
1,95	3,60	1,65	Zdivo , tvořené pískovcem a opukou, málo pevné, pojené vápenou maltou, málo pevnou, šedou, v úrovni 2,80 – 2,90 m pískovec zcela zvětralý na písek špatně zrněný, šedý, jemnozrnný
3,60	4,25	0,65	Břidlice , šedočerná, středně pevná, pojená vápennou maltou
4,25	<u>5,60</u>	1,35	Pískovec , středně zrnitý, středně pevný

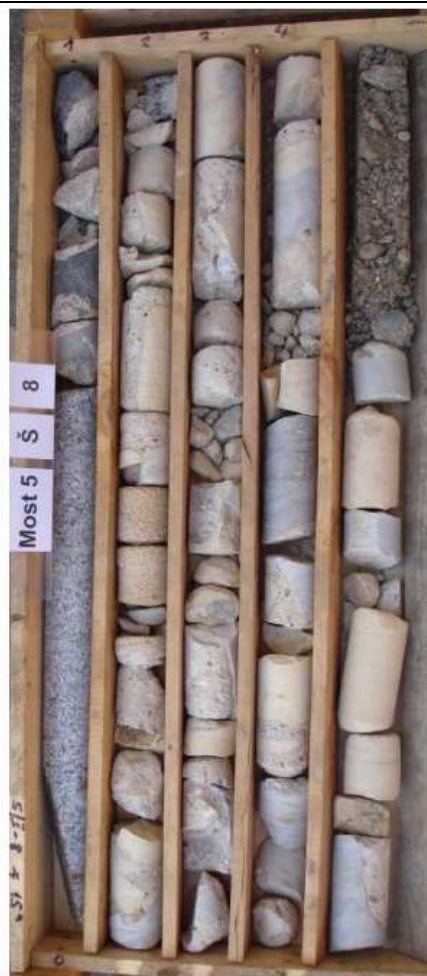
most 005 vrt S8

Hloubka [m] ve směru vrtu		Mocnost polohy [m]	Makroskopický popis
od	do		
0,00	0,70	0,70	Žula , šedá, středně zrnitá, pevná
0,70	1,00	0,30	Břidlice , šedočerná, středně pevná, pojená vápennou maltou šedou, mírně porézní
1,00	1,40	0,40	Opuka , pojená vápennou maltou, šedou, mírně porézní
1,40	1,50	0,10	Pískovec , rezavě hnědý, hrubozrnný, středně zrnitý, středně pevný
1,50	4,60	3,10	Opuka , pojená, vápennou maltou, šedou, málo pevnou
4,60	<u>5,00</u>	0,40	Štěrk s příměsí jemnozrnné zeminy , ulehlý, šedý, s valouny do velikosti 5 cm

Odebrané vzorky : 2,70 – 3,00 m – zdivo (opuka)
Vodní tlaková zkouška : Nebyla provedena
Hloubka založení : 4,44 m (přepočtená hloubka podle úklonu vrtu)
Poznámka :
