PERONIZACE V ŽST. PAČEJOV A ZVÝŠENÍ RYCHLOSTI  
V KM 299,650 - 304,009

**SO 05-20-05**  
**Most v ev. km 304,375**

**GEOTECHNICKÝ A STAVEBNĚTECHNICKÝ PRŮZKUM**

**Geotechnický a stavebnětechnický pasport**

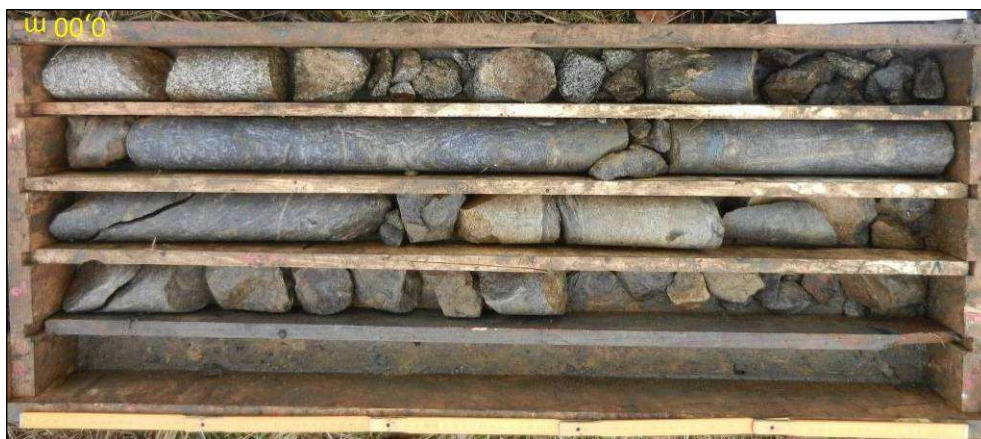
- tloušťka opěry je v místě vrtu V1 cca **2,50 m**
- základová spára je v místě vrtu Š1 cca **8,98 m** pod spodním lícem vrcholu klenby

**Kamenné zdivo** - v líci z lomového kamene, které je pojené maltoukámen: granitoidy a ruly, zdravé až navětralé, šedé a rezavé barvypojivo: malta vápenná, zcela degradovaná, vyplavena při vrtání, zastižena pouze lokálně jako nálitky na styčných plochách kamenů, charakteru ulehlého hrubozrnného písku, okrově hnědé barvyvýnos: v podobě souvislých kusů jader délky 10-50 cm (70%) + rozvrtané úlomky kamenů do velikosti 10 cm (30%)

Obr. č. 1 - diagnostický vrt V1

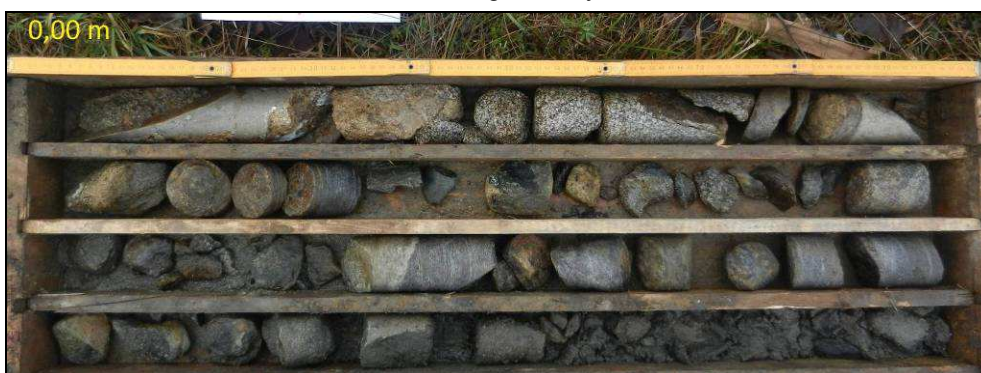
**Kamenné zdivo** - v líci z lomového kamene, které je pojené maltoukámen: granitoidy a ruly, zdravé až navětralé, šedé a rezavé barvypojivo: malta vápenná, zcela degradovaná, vyplavena při vrtání, zastižena pouze lokálně jako nálitky na styčných plochách kamenů, charakteru ulehlého hrubozrnného písku, okrově hnědé barvyvýnos: v podobě souvislých kusů jader délky 5-20 cm (30%) + rozvrtané úlomky kamenů do velikosti 8 cm (70%)

Obr. č. 2 - diagnostický vrt Š1

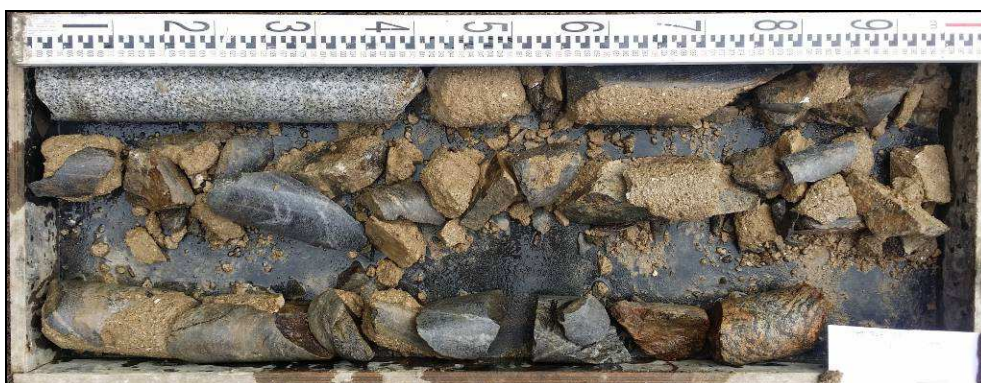
- tloušťka opěry je v místě vrtu V2 cca **2,50 m**
- základová spára je v místě vrtu Š2 cca **7,92 m** pod spodním lícem vrcholu klenby

Obr. č. 3 - diagnostický vrt V2

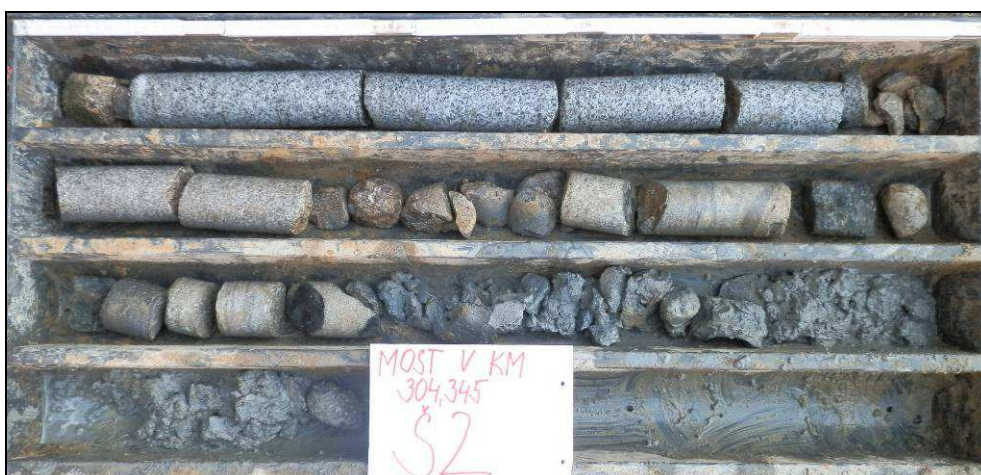
Obr. č. 4 - diagnostický vrt Š2

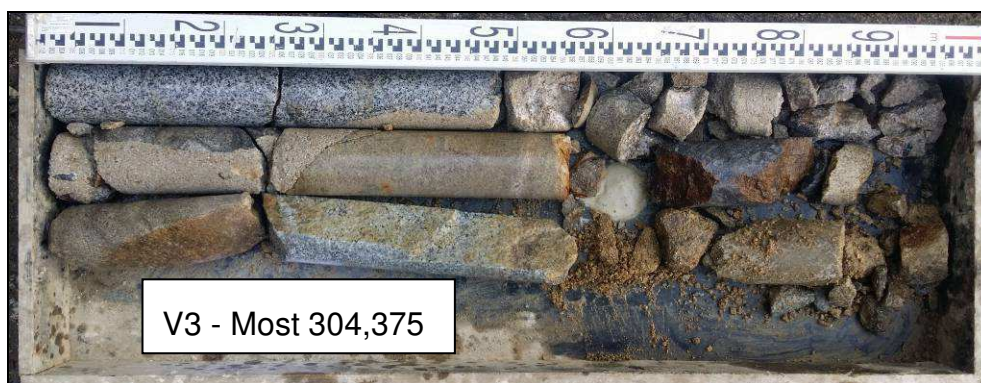
- tloušťka opěry je v místě vrtu V3 cca **1,55 m**
- základová spára je v místě vrtu Š3 cca **8,44 m** pod spodním lícem vrcholu klenby

Hloubka [m] ve směru vrtu		
od	do	
0,00	- 1,55	<b>Kamenné zdivo</b> - v líci řádkové, pojené maltou <u>kámen</u> : granit, tvrdý, zdravý až navětralý, bílý černě a šedě tečkovaný <u>pojivo</u> : malta vápenocementová, zdravá až slabě degradovaná, šedá <u>výnos</u> : v podobě souvislých kusů jader délky 15-30 cm (70%) + rozvrtané úlomky kamenů a malty do velikosti 10 cm (30%)
1,55	- 3,00	<b>Kamenný zásyp</b> - kameny a úlomky granitoidů a pararul, navětralé a mírně zvětralé, na plochách odlučnosti limonitizovaný, šedé, velikosti 2-30 cm
Odebrané vzorky : jádro - kámen: 0,00 - 1,55 m (charakteristický vzorek, sloučeno V3+Š3)		
Vodní tlaková zkouška: provedena v intervalu 0,20-1,00 m		
Poznámka : rub opěry zastiženo v hloubce vrtu cca 1,55 m

**Obr. č. 5** - diagnostický vrt V3

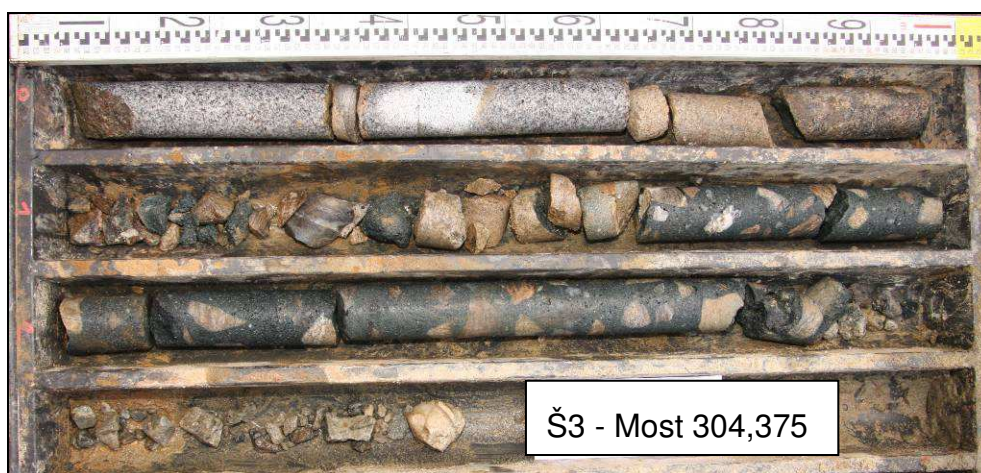
Hloubka [m] ve směru vrtu		
od	do	
0,00	- 1,65	<b>Kamenné zdivo</b> - v líci řádkové, pojené maltou <u>kámen</u> : granit, zdravý až navětralý, bílý černě a šedě tečkovaný <u>pojivo</u> : malta vápenocementová, silně degradovaná, zastižena pouze ojediněle na styčných plochách kamenů, šedá, lokálně se v polohách zdiva vyskytuje tmavě modrý beton <u>výnos</u> : v podobě souvislých kusů jader délky 10-30 cm (60%) + rozvrtané úlomky kamenů a betonu do velikosti 7 cm (40%)
1,65	- 2,90	<b>Beton</b> - prostý, nehomogenní, kompaktní, pevný, pórovitý (velikost pórů do 2mm), tmavě modré barvy <u>kamenivo</u> : drcené do velikosti 5 cm <u>výnos</u> : v podobě kusů jader délky 10-50 cm (95%) + rozvrtané úlomky betonu do velikosti 5 cm (5%)
2,90	- 3,40	<b>Jíl štěrkovitý</b> - ostrohranné úlomky velikosti do 5 cm, obsahu cca 30%, mezerní jílovitá výplň rozplavena vodním výplachem
Odebrané vzorky : jádro - beton: 1,65-2,80m jádro - kámen: 0,00-1,65m (charakteristický vzorek, sloučeno V3+Š3)

**Obr. č. 6** - diagnostický vrt Š3

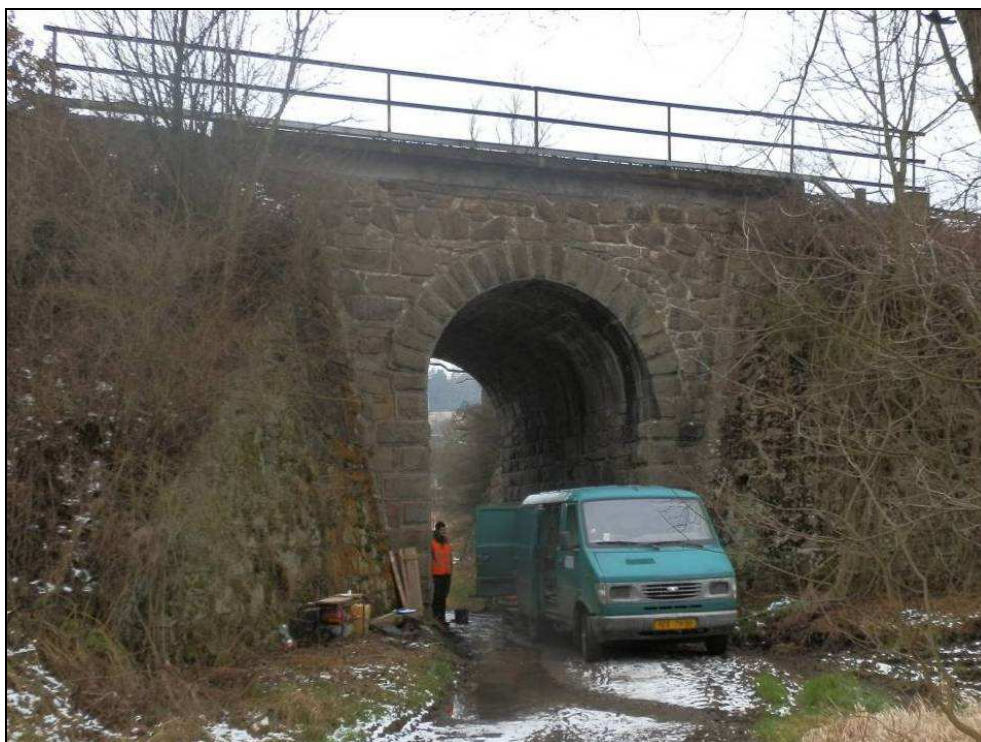
- čela objektu jsou ze stejného materiálu jako spodní stavba, u pravé části je spárování popraskané, u levé pak vyspravené.
- křídla jsou z kamenného řádkového zdiva, spárování je často popraskané, místy vypadané, zdivo je porostlé mechy a místy travinami. Lokálně je zdivo svrchních částí křídel rozvolněné.

**Obr. č. 7** - levé čelo objektu

- zamezit, nebo omezit průsaky do konstrukce jak z vrchu NK, tak z rubu spodní stavby pomocí izolací a případných drenáží za rubem opěr a z prostoru za čely
- provést hloubkové přespárování kamenného zdiva u opěr a klenby zejména u původní části a následně provést injektáž zdiva spodní stavby v rozsahu od líce do 2/3 mocnosti opěr
- provést přezdění svrchních částí křídel a čel v místech rozvolnění zdiva

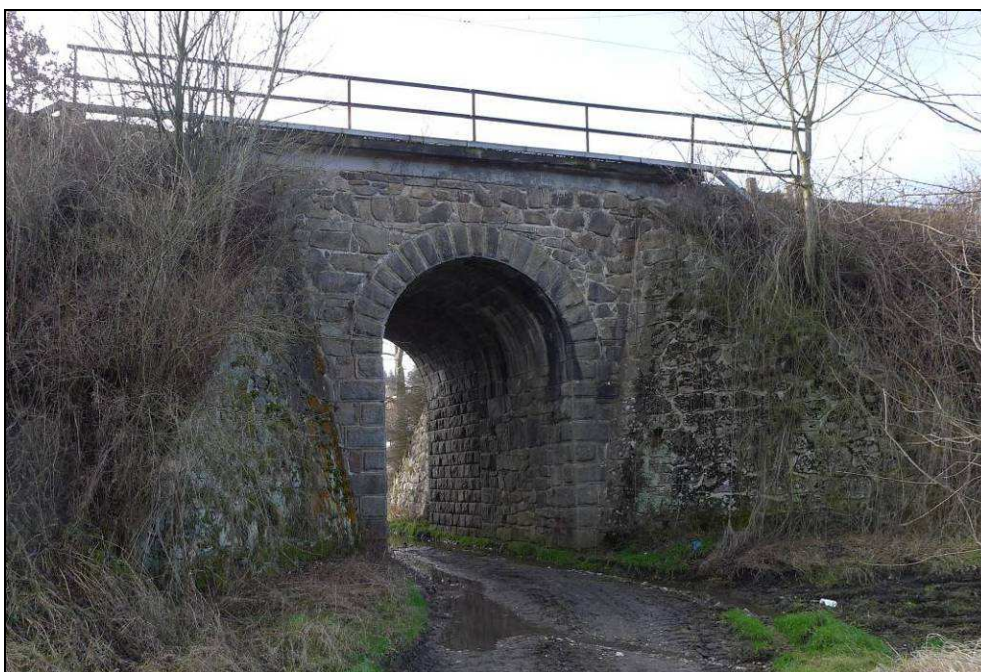
**Obr. č. 8** - pravé čelo objektu

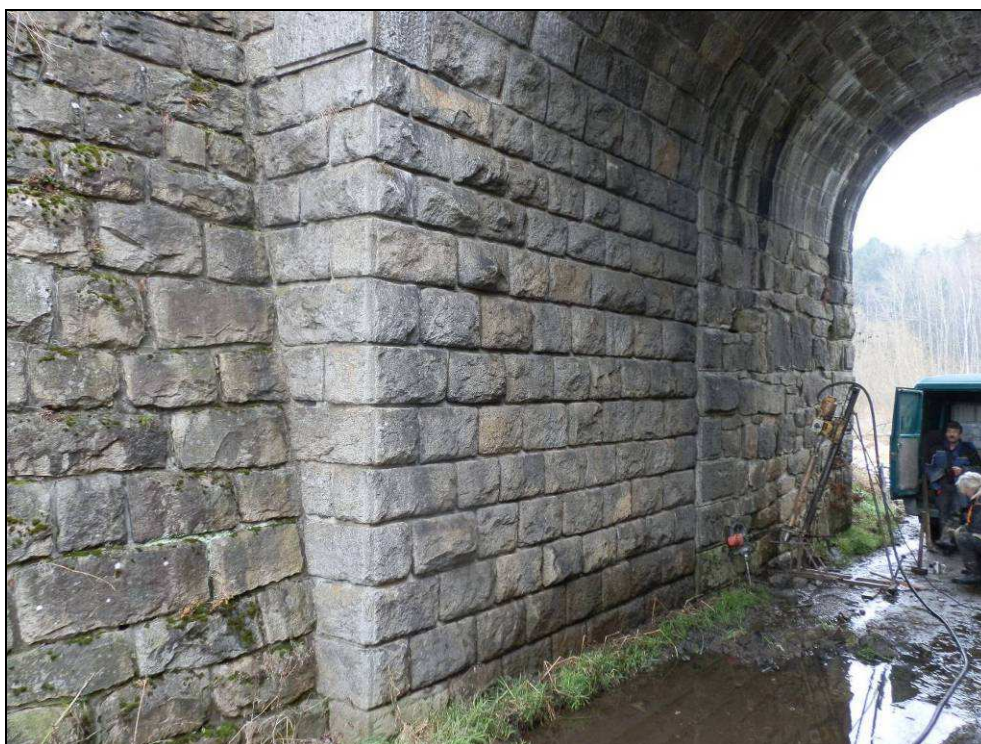
- spodní stavba je z kamenného zdiva - v původní pravé části jde o zdivo z neopracovaného lomového kamene, v jeho levostranné části jde v líci o zdivo řádkové. Kameny jsou v obou případech ze zdravých kvádrů granitoidů. V pravé původní části jsou spáry místy vypadané a je obnažená vnitřní malta spár, která je degradovaná a charakteru ulehleho písku. V levé části je spárování vyspravené. Zdivo je celkově vlhké a bez větších poruch.

**Obr. č. 10** - oprav Nepomuk, pravá (vzdálenější) strana opěry je původní

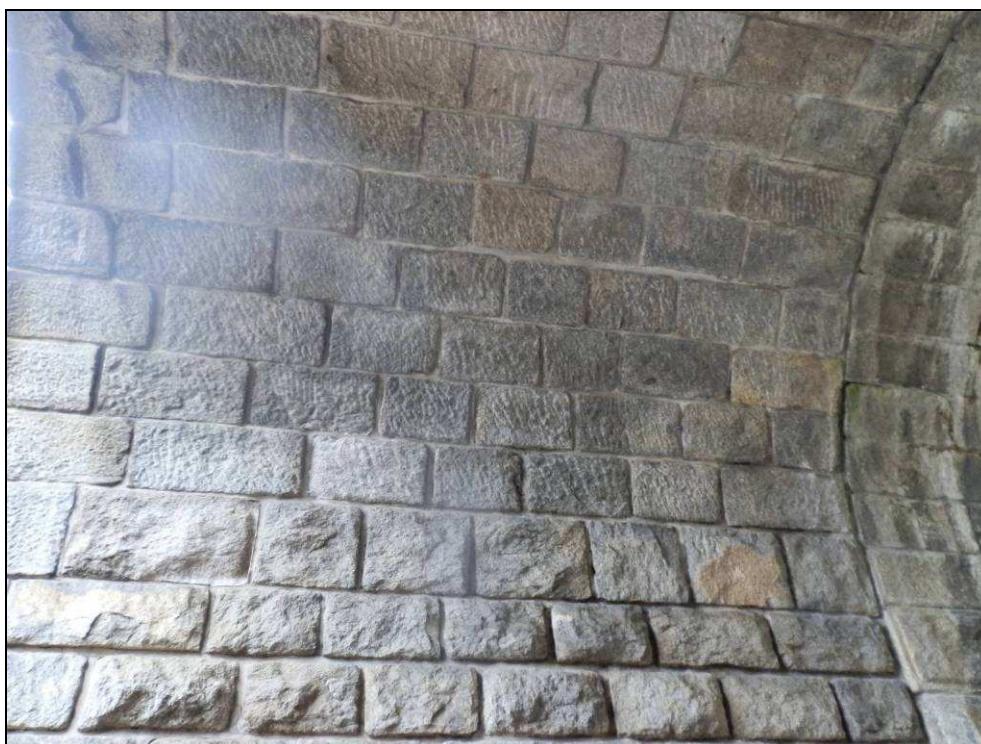
- nosná konstrukce je klenbová, v původní pravé části a v novější levostranné přístavbě je tvořena kamenným řádkovým zdivem, které je pojené maltou, kde kameny jsou zdravé až navětralé granitoidy. Zdivo má v pravé původní části často vypadané spárování, spárami zde hojně prosakuje voda a na líci zdiva jsou četné vápenné usazeniny vylouhované z pojiva. Levá novější část je suchá a bez poruch. Celkově je NK bez větších poruch.

**Obr. č. 12** - klenba nad levou novější částí, zdivo je suché

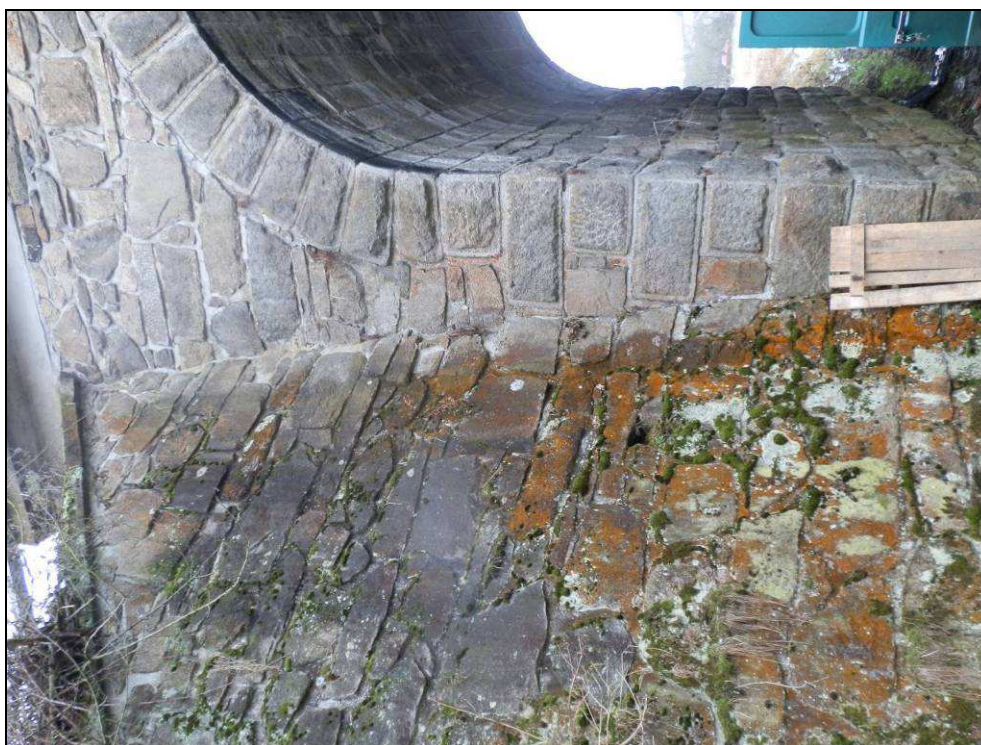
**Obr. č. 13** - křídlo u pravé opěry
