prvek: **OKNO S VITRÁŽÍ**

číslo: **4N.049**

umístění: mezipodesta severního schodiště budovy A – A401

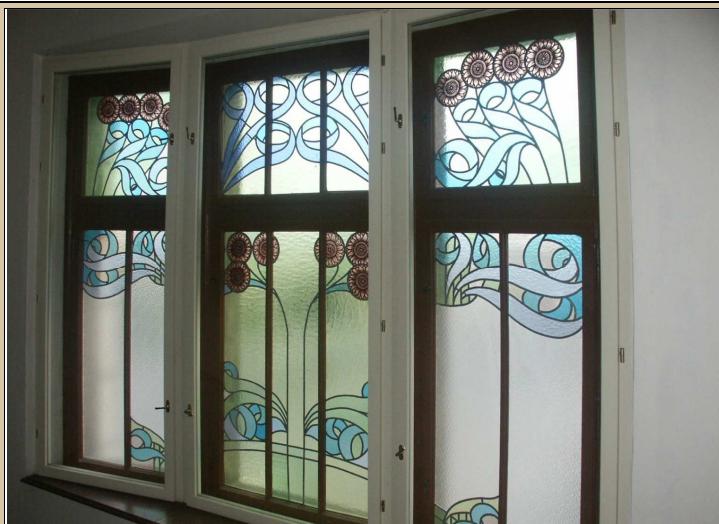
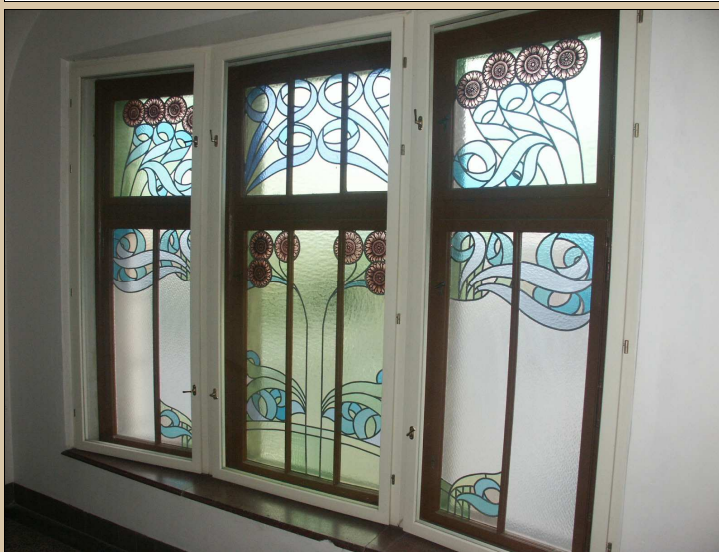
popis: dřevěné dvojité třídlílné okno osazené do špalety, v obdélném otvoru, dovnitř otevíravé, má dva meziokenní pilíře, z vnější strany pískovcové, z vnitřní jsou deštěné, krajní díly jsou poutcem cca v horní třetině děleny na dvě křídla, spodní jsou dále vertikálními příčlemi dělena na dvě tabulky, střední díl má poutec rovněž v horní třetině, obě křídla jsou vertikálními dvěma příčlemi dělena na tři části, tabulky; vnitřní rám s křídly je novodobý, osazený kvůli snížení tepelných ztrát, jeho křídla jsou dále nedělená vnější okno je zaskleno vitráží se stylizovaným rostlinným motivem – kvetoucími rostlinami vnější okno má původní zapuštěné závěsy a okenní klíčky

památkové  
hodnocení: původní prvek z doby výstavby (vnější okno), umělecko-řemeslné dílo, vhodně novodobě doplněný

celkový pohled z interiéru

repasovat, ponechat na původním místě, zachovat klíčky, závěsy, restaurovat vitráž, obnovit původní barevnost oken, bude-li zjištěna, nebo provést nátěr dle stávajícího stavu, s výjimkou klíček natřít i kování – viz stávající stav

Obnovit původní barevnost podle průzkumu barevnosti oken. Z interiéru obnovit bílý nátěr, z exteriéru obnovit povrchovou úpravu, shodnou jako u již rekonstruované části C

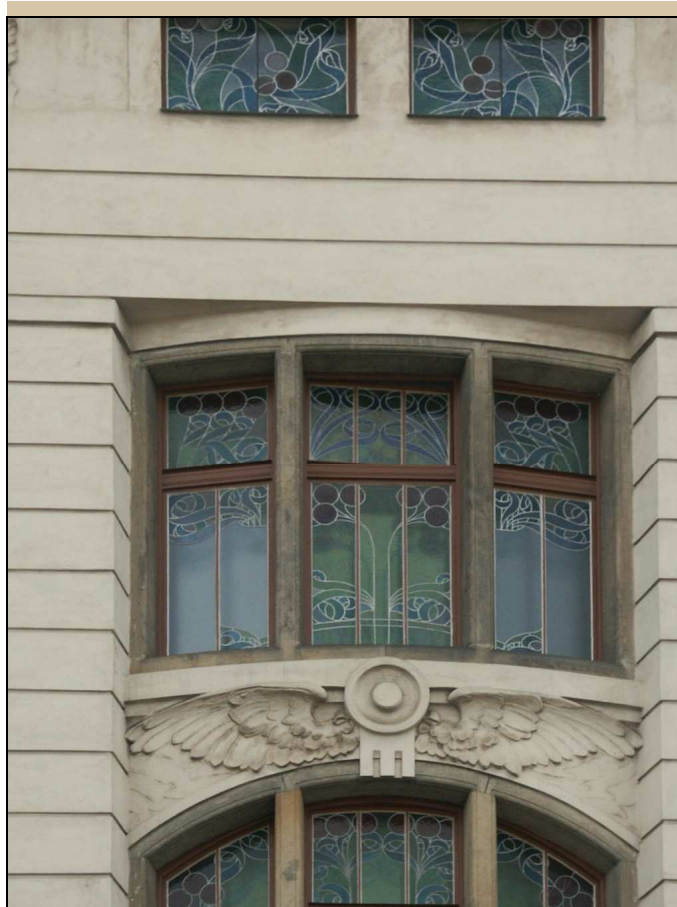
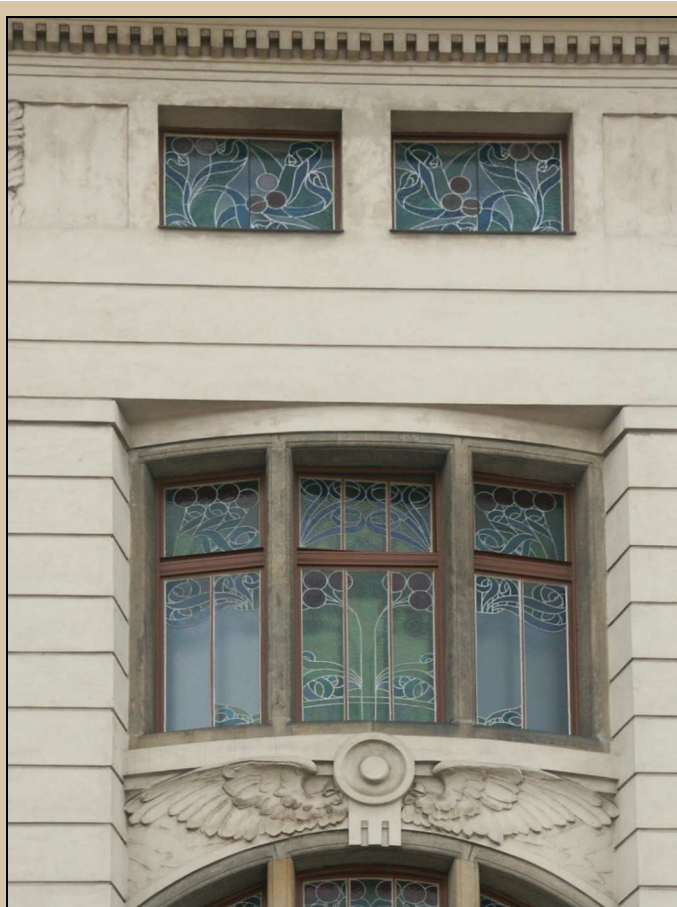
nátěr: vnější okno s vitráží s krycím hnědým nátěrem, vnitřní okno bílý krycí nátěr

celkový pohled z exteriéru
