prvek: **ŠTUKOVÁ VÝZDOBA**

číslo: **1N.279 A,B**

umístění: západní fasáda budovy A

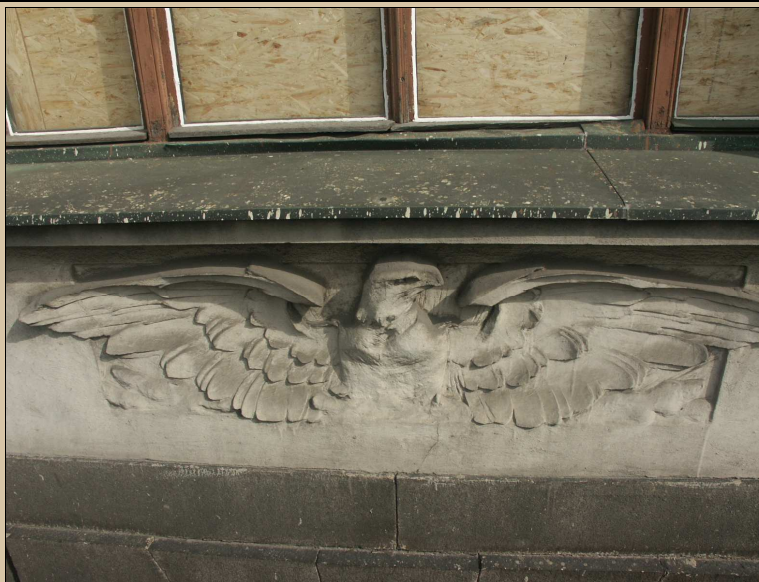
stav: Štukový je ve spodní části narušen vlhkostí. Spodní část je nesoudržná a již opadáva. Na horních hranách je značný nános holubiho trusu. Prvek je překryt vrstvou novodobých nátěrů. Místy se projevují drobné vlasové trhliny.

pohled na parapet okna s motivem orla

Provést omytí štukového prvku, odstranění nesoudržných omítek a nepůvodních nátěrů. Ve spodní části provést zpevněné a injektáž. Doplnění štukové výzdoby a omítek omítkou a štukem shodné struktury jako stávající původní omítky a štuky. Provést konečný krycí nátěr shodný s nátěrem provedeným na části C v roce 2016. konečný nátěr byl vybrán na základě restaurátorských průzkumu. Podrobný popis návrhu je uveden v restaurátorském průzkumu a záměru. Viz technologický postup TP/101.

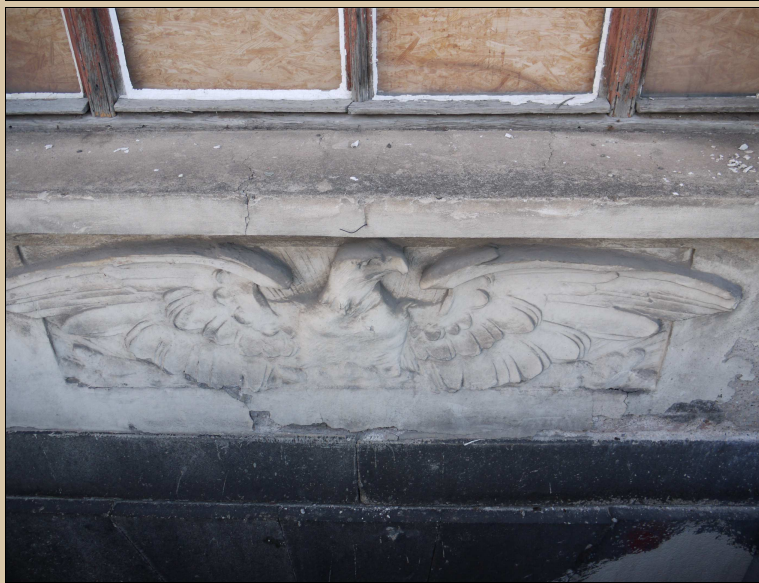
pohled na parapet okna s motivem orla
