prvek: **ŠTUKOVÝ PRVEK**

číslo: **5N.075 A,B**

umístění: východní průčelí budovy A

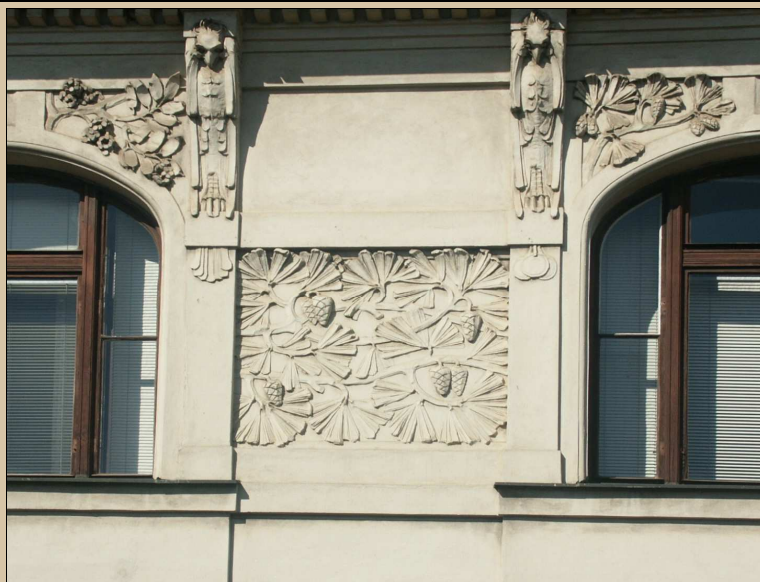
stav: Stav štukového prvku je celkem dobrý. Prvek je překryt vrstvou novodobých nátěrů. Místy se projevují drobné vlasové trhliny.

celkový pohled – severní strana 5N075b

Provést zpevnění nesoudržných částí. Provést omytí štukového prvku, odstranění nesoudržných omítek a nepůvodních nátěrů.

Doplnění štukové výzdoby a omítek omítkou a štukem shodné struktury jako stávající původní omítky a štuky. Domodelovat prvek podle dochovaných fotografií. Provést konečný krycí nátěr shodný s nátěrem provedeným na části C v roce 2016. konečný nátěr byl vybrán na základě restaurátorských průzkumu. Podrobný popis návrhu je uveden v restaurátorském průzkumu a záměru. Viz technologický postup TP/101.

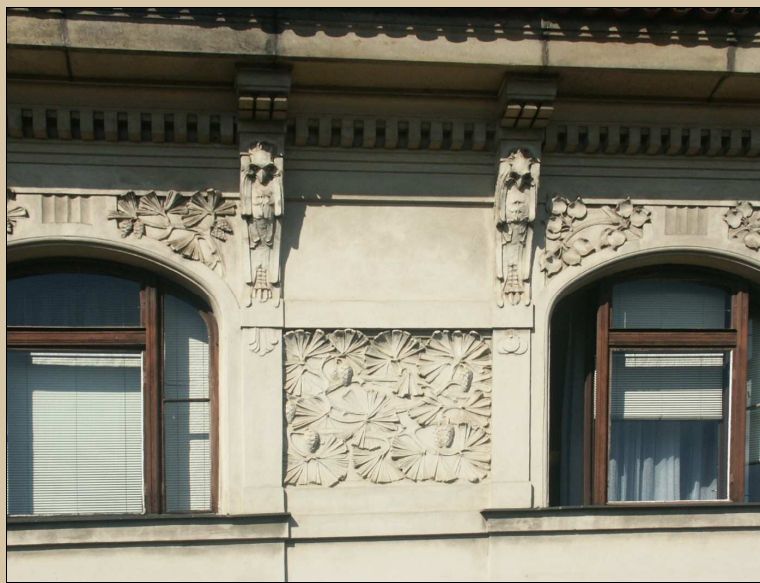
celkový pohled – jižní strana 5N075a
